Rapport de repérage des matériaux et produits contenant de l'amiante avant réalisation de travaux dans un immeuble bâti

Adresse : N°47 RUE VERLAINE 18240 BELLEVILLE SUR LOIRE

Désignation : BVIL-MI_BVIL-MI-47V_007575_SA
D'H.L.M. FRANCE LOIRE

Date du rapport : 15/01/2024

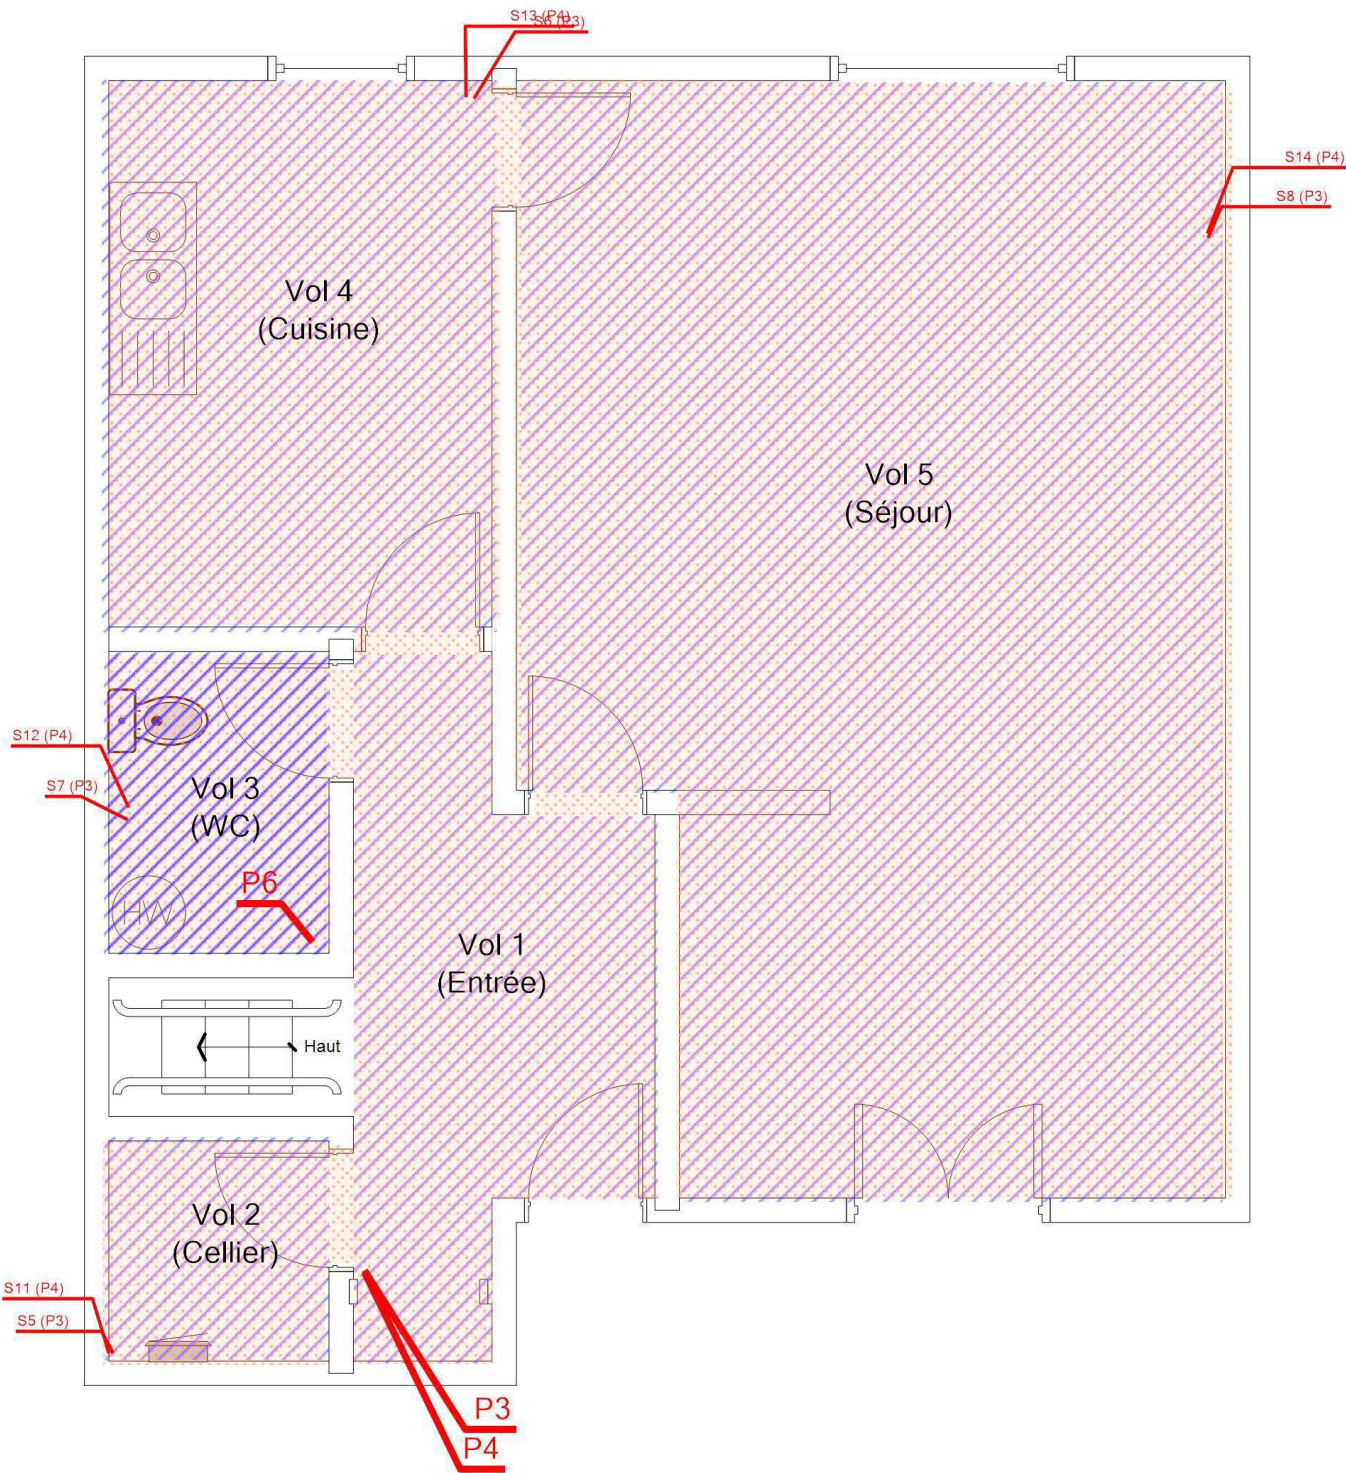
REZ DE CHAUSSEE - MPCA REVÊTEMENT DE SOL

P3 : Dalle dure cassante verte,
Colle bitumineuse noire

P4 : Colle bitumineuse noire

P6 : Peinture non séparable + dalle
dure cassante marron, Colle
bitumineuse noire

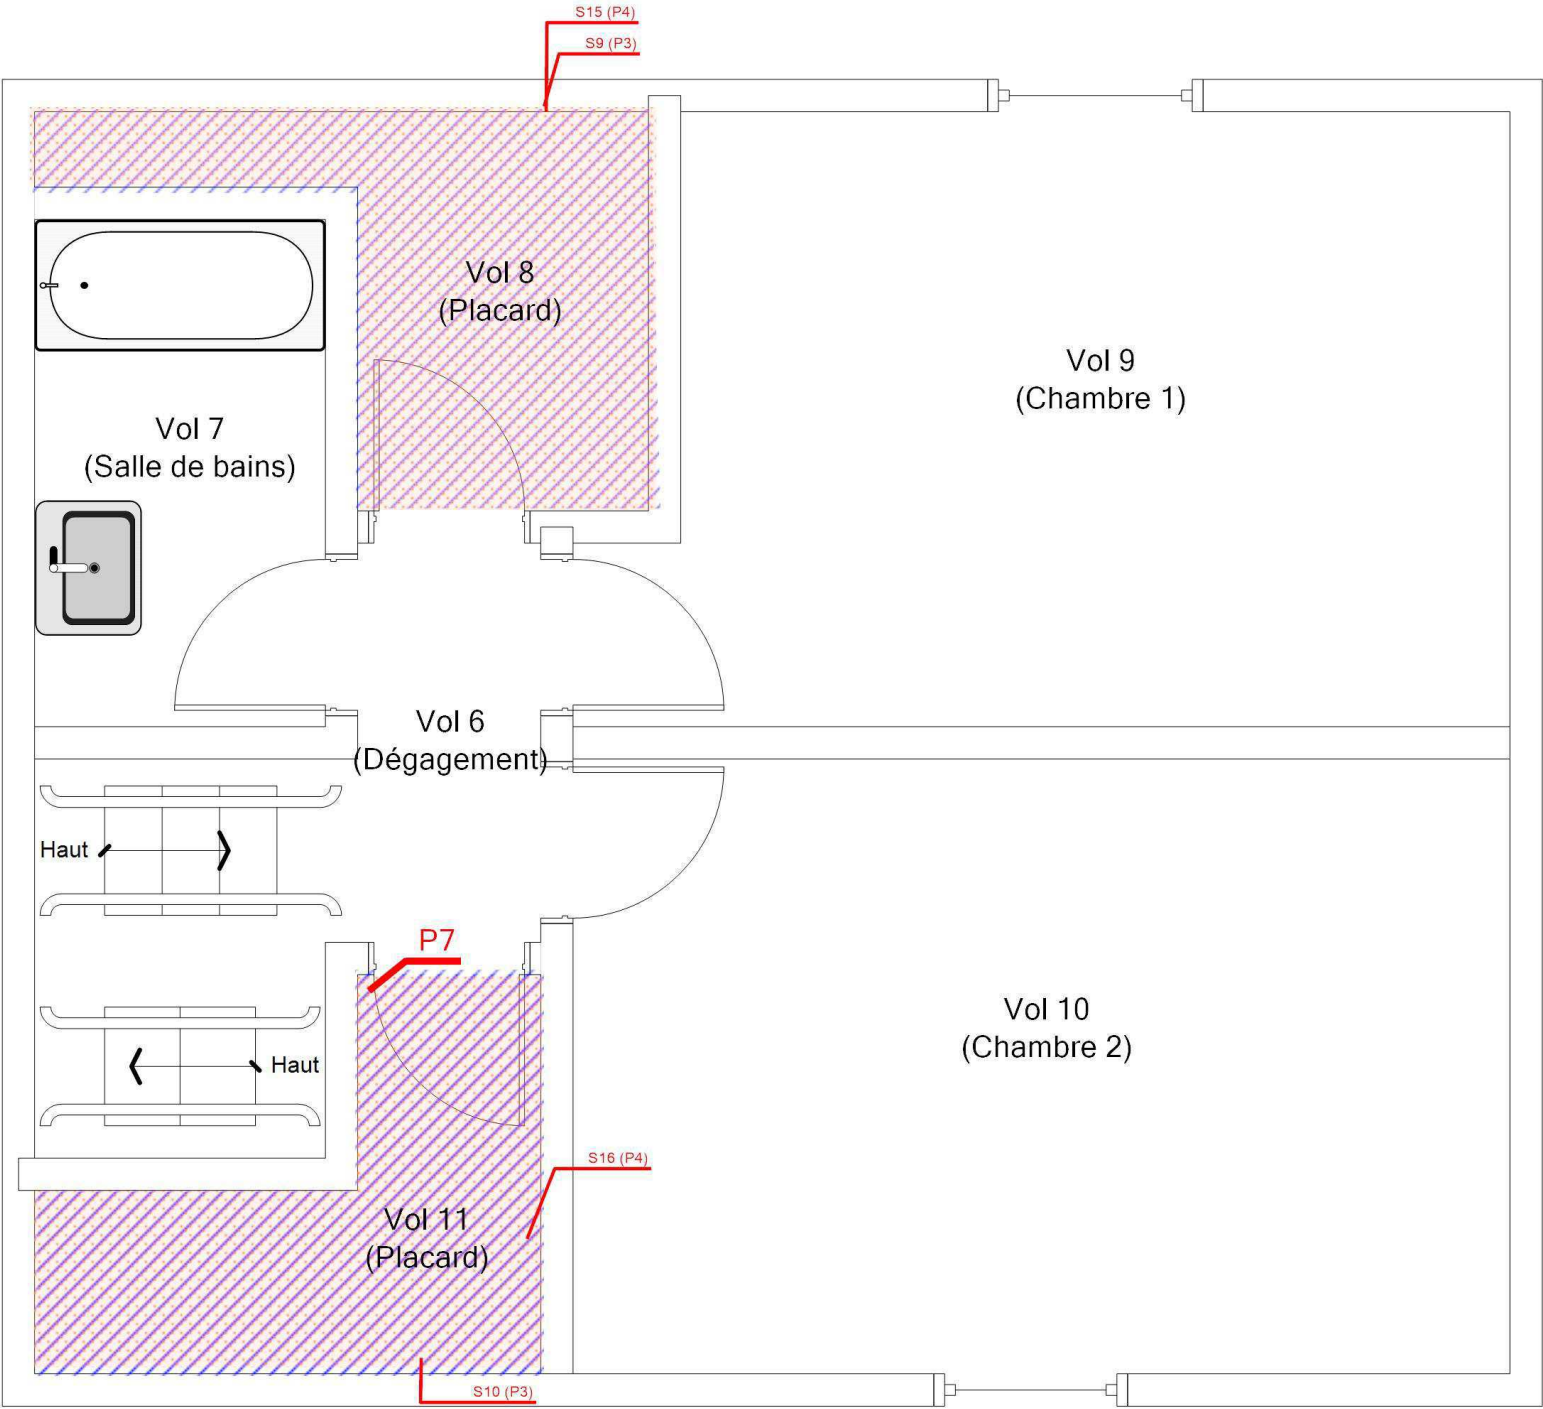
1ER ÉTAGE - MPCA TOUTES CATÉGORIES CONFONDUES

P3 : Dalle dure cassante verte,
Colle bitumineuse noire

P4 : Colle bitumineuse noire

P7 : Dalles plastiques

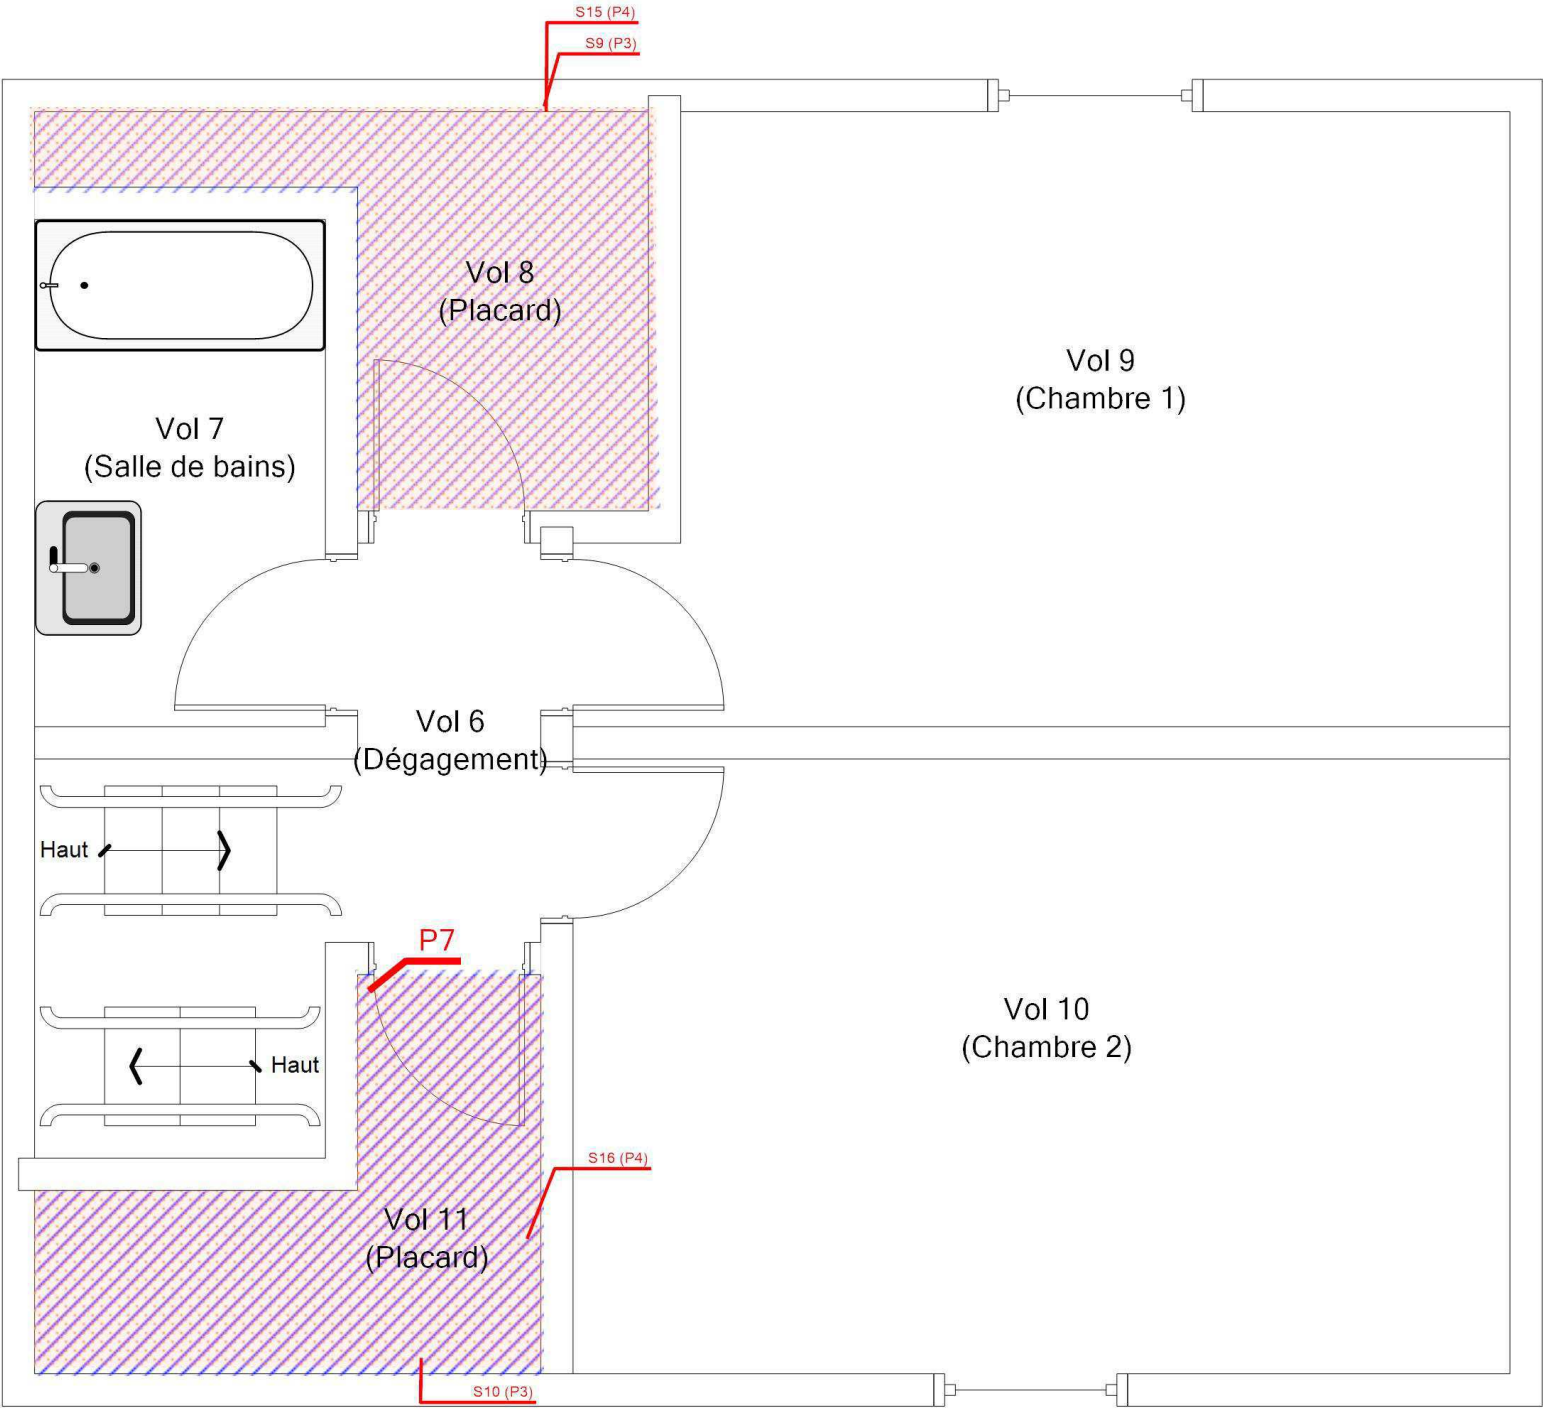
1ER ÉTAGE - MPCA REVÊTEMENT DE SOL

P3 : Dalle dure cassante verte,
Colle bitumineuse noire

P4 : Colle bitumineuse noire

P7 : Dalles plastiques
