## Rapport de repérage des matériaux et produits contenant de l'amiante avant réalisation de travaux dans un immeuble bâti

Adresse : N°48 RUE VERLAINE 18240 BELLEVILLE SUR LOIRE

Désignation : BVIL-MI\_BVIL-MI-48V\_007577\_SA  
D'H.L.M. FRANCE LOIRE - Maison de type T4 Bis

Date de repérage : 11/12/2023

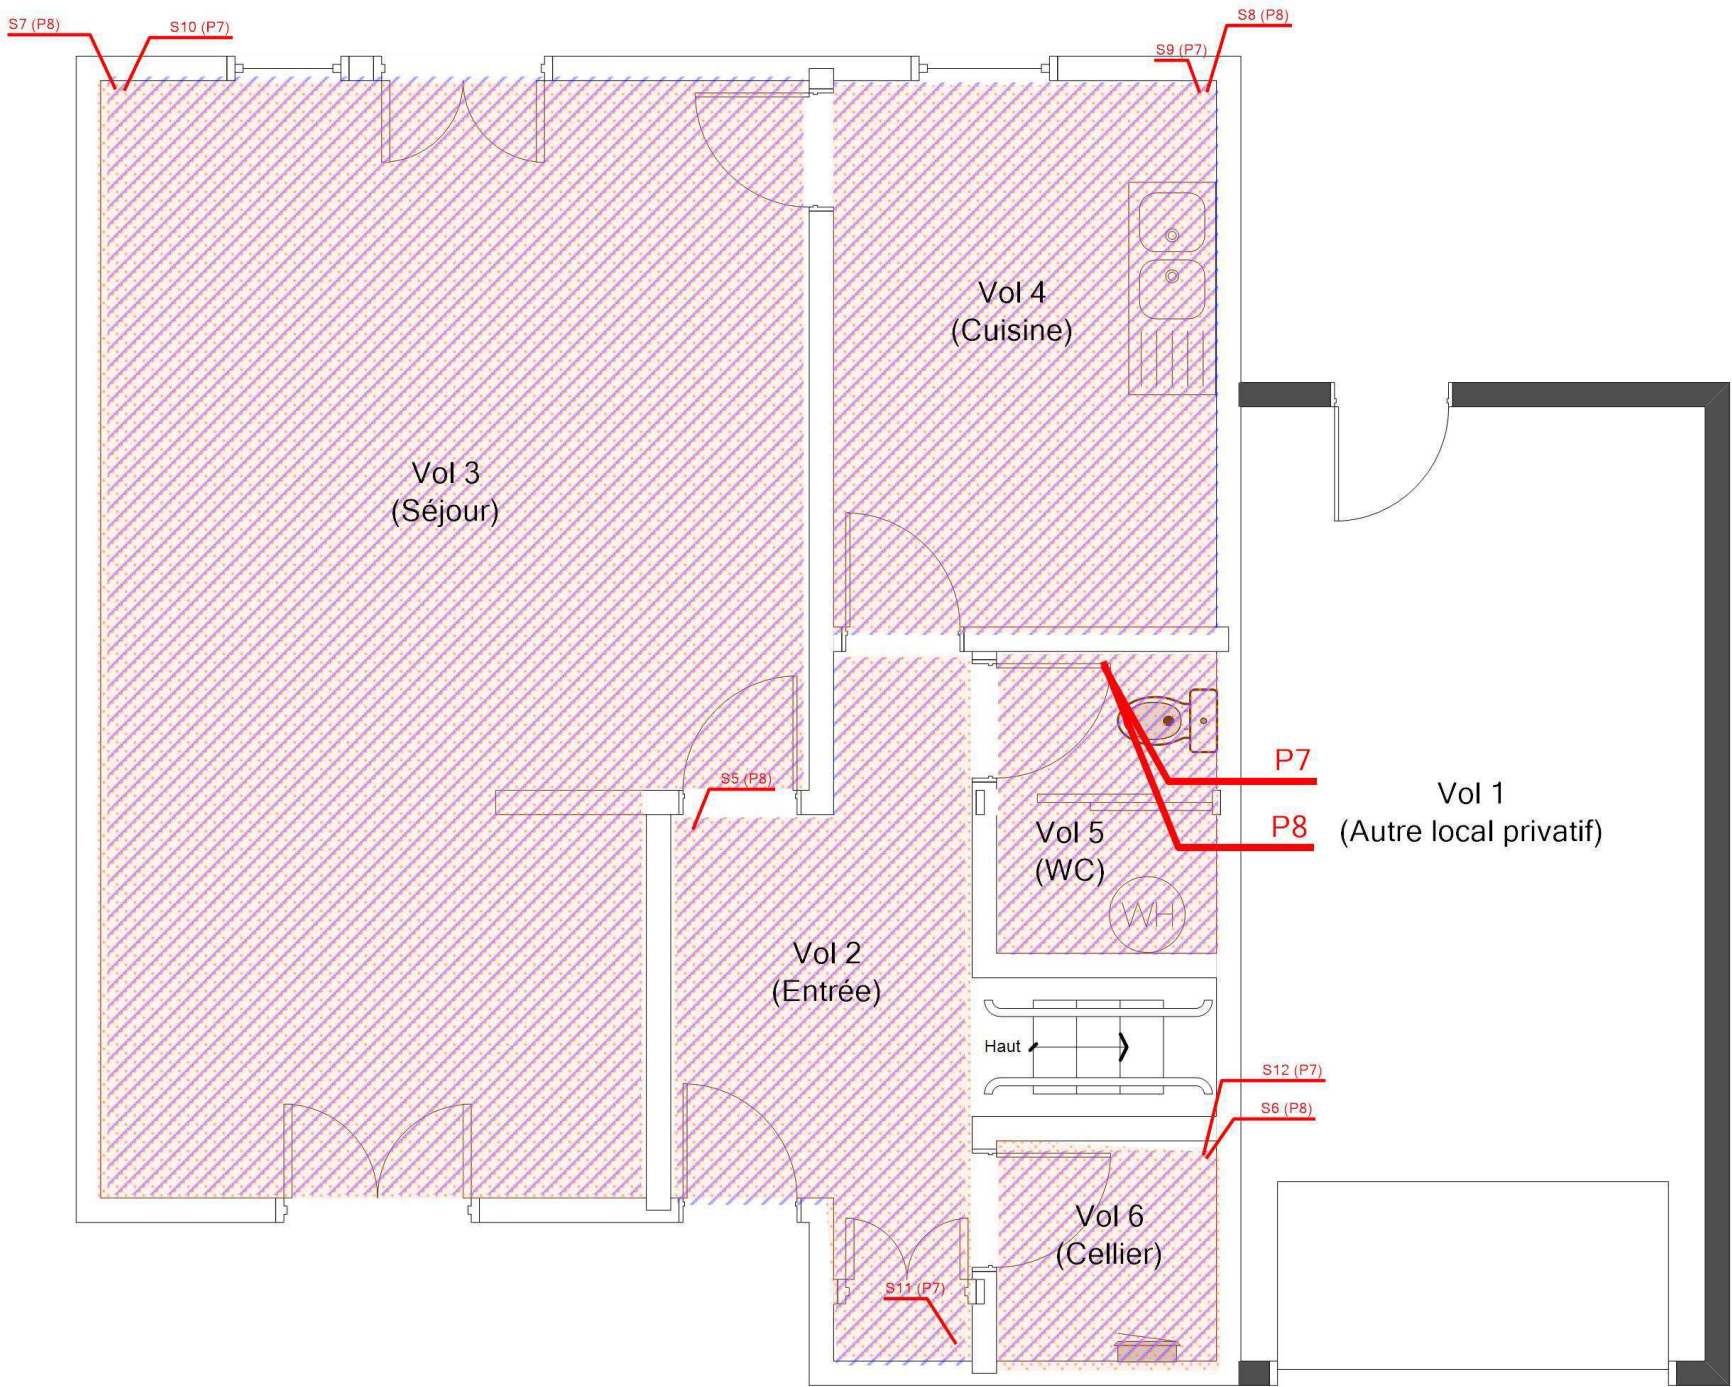
REZ DE CHAUSSEE - MPCA REVÊTEMENT DE SOL

P7 : Colle polymère jaune non  
séparable + dalle dure cassante  
orange

P8 : Dalle dure cassante orange,  
Colle bitumineuse noire

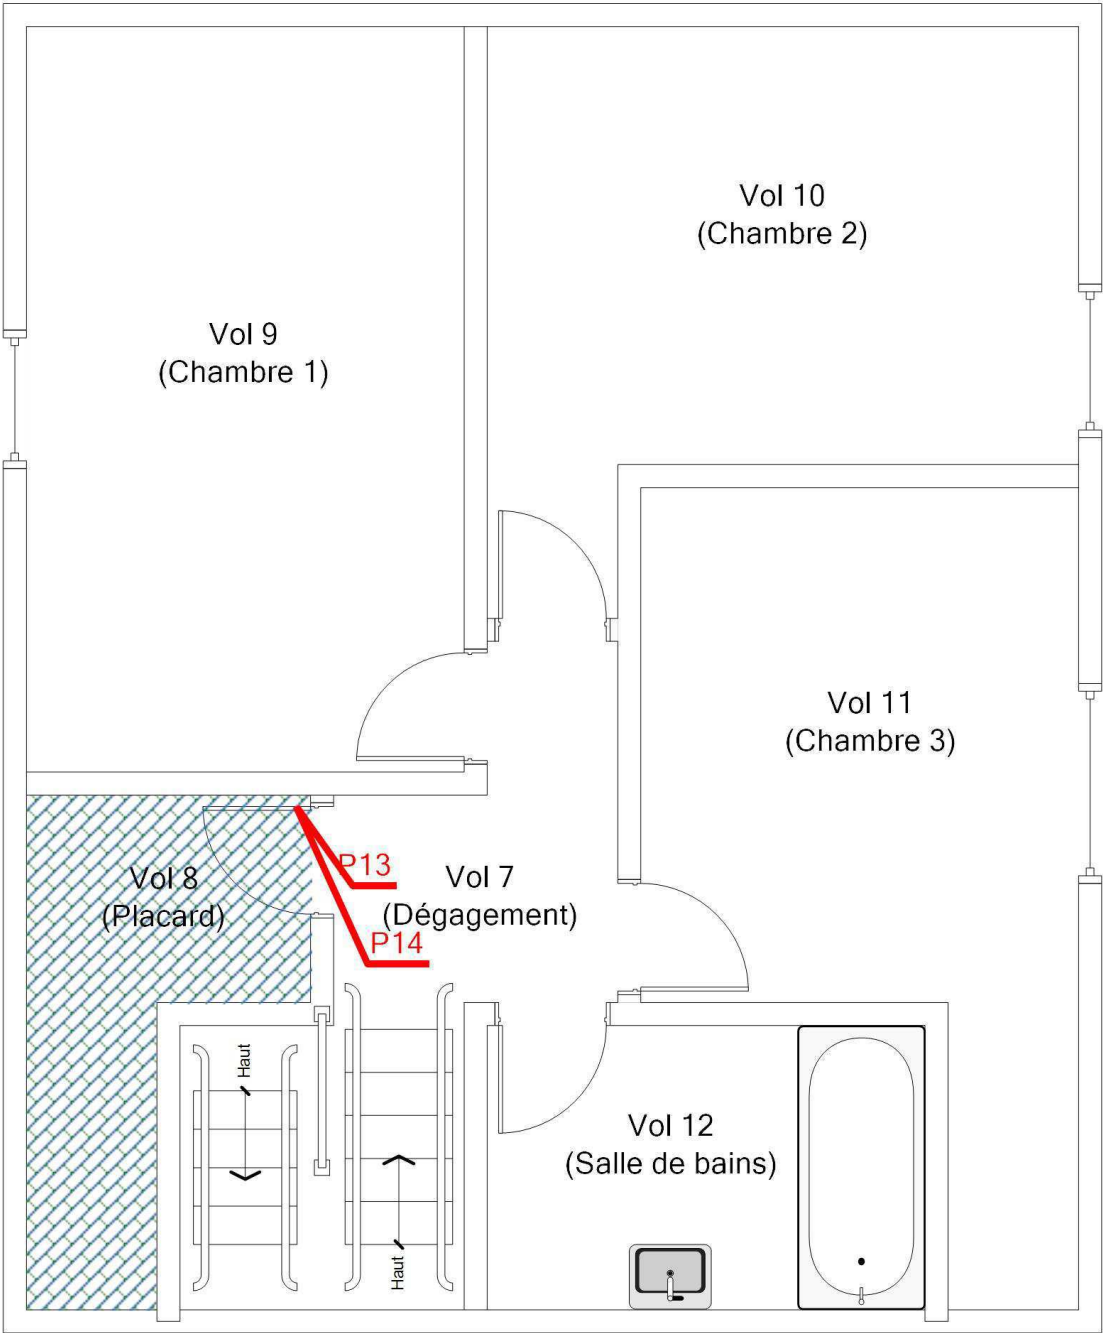
P14 : Plancher

P13 : Peinture non séparable +  
colle polymère jaune, Revêtement  
souple orange + colle polymère  
jaune non séparable

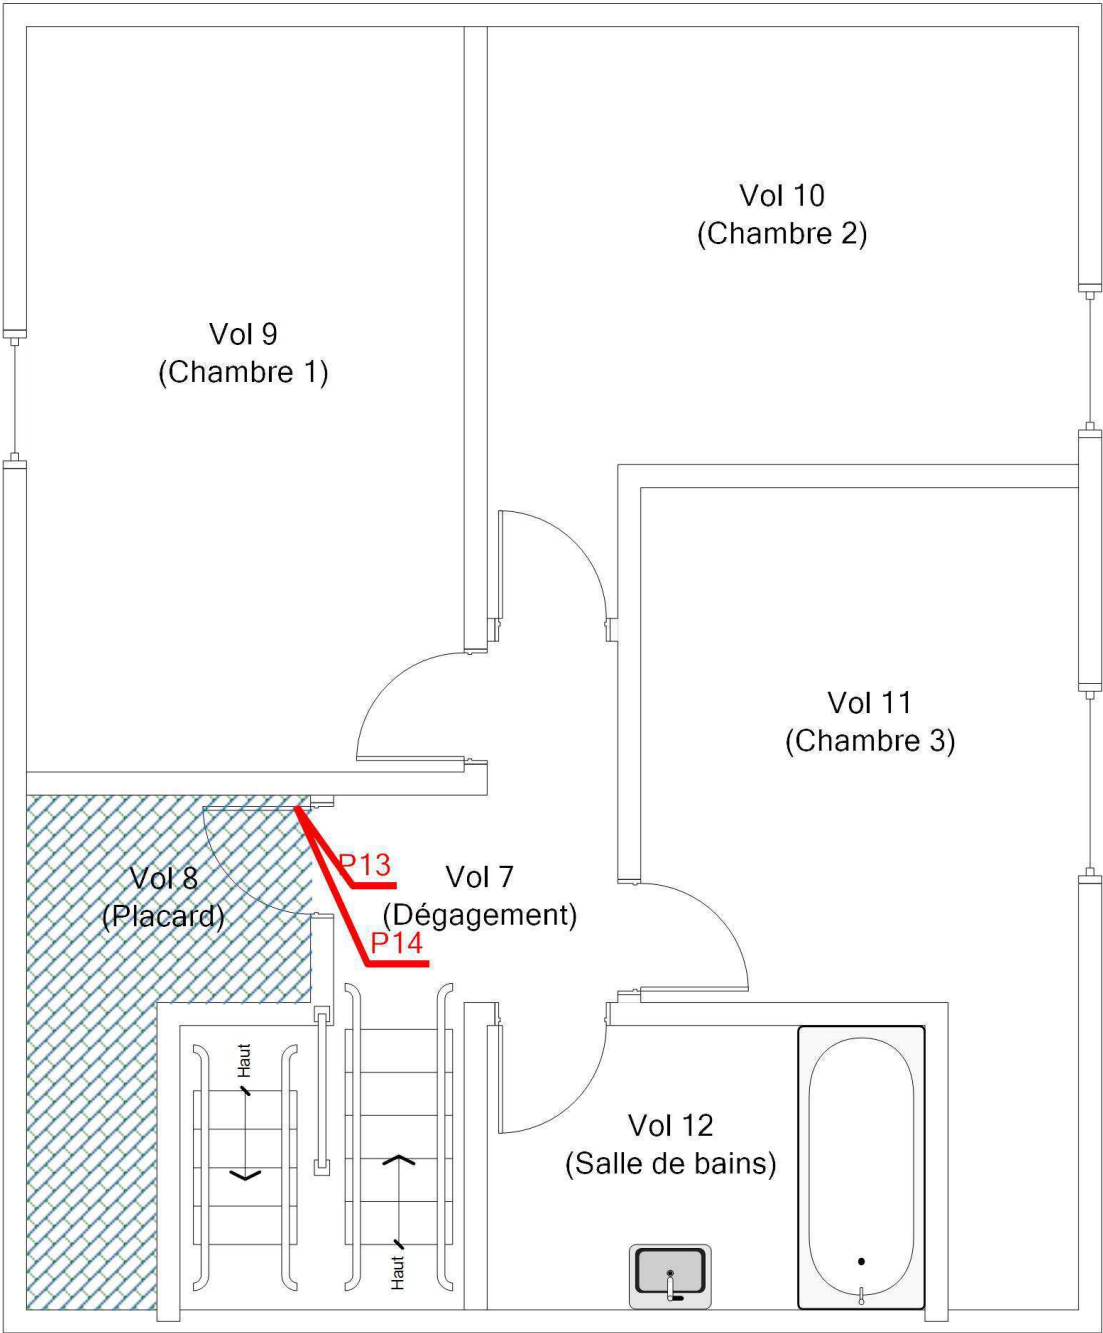
1ER ÉTAGE - MPCA REVÊTEMENT DE SOL

P14 : Plancher

P13 : Peinture non séparable +  
colle polymère jaune, Revêtement  
souple orange + colle polymère  
jaune non séparable
