Rapport de repérage des matériaux et produits contenant de l'amiante avant réalisation de travaux dans un immeuble bâti

Adresse : N°50 RUE VERLAINE 18240 BELLEVILLE SUR LOIRE

Désignation : BVIL-MI_BVIL-MI-50V_007581_SA
D'H.L.M. FRANCE LOIRE

Date de repérage : 30/10/2023

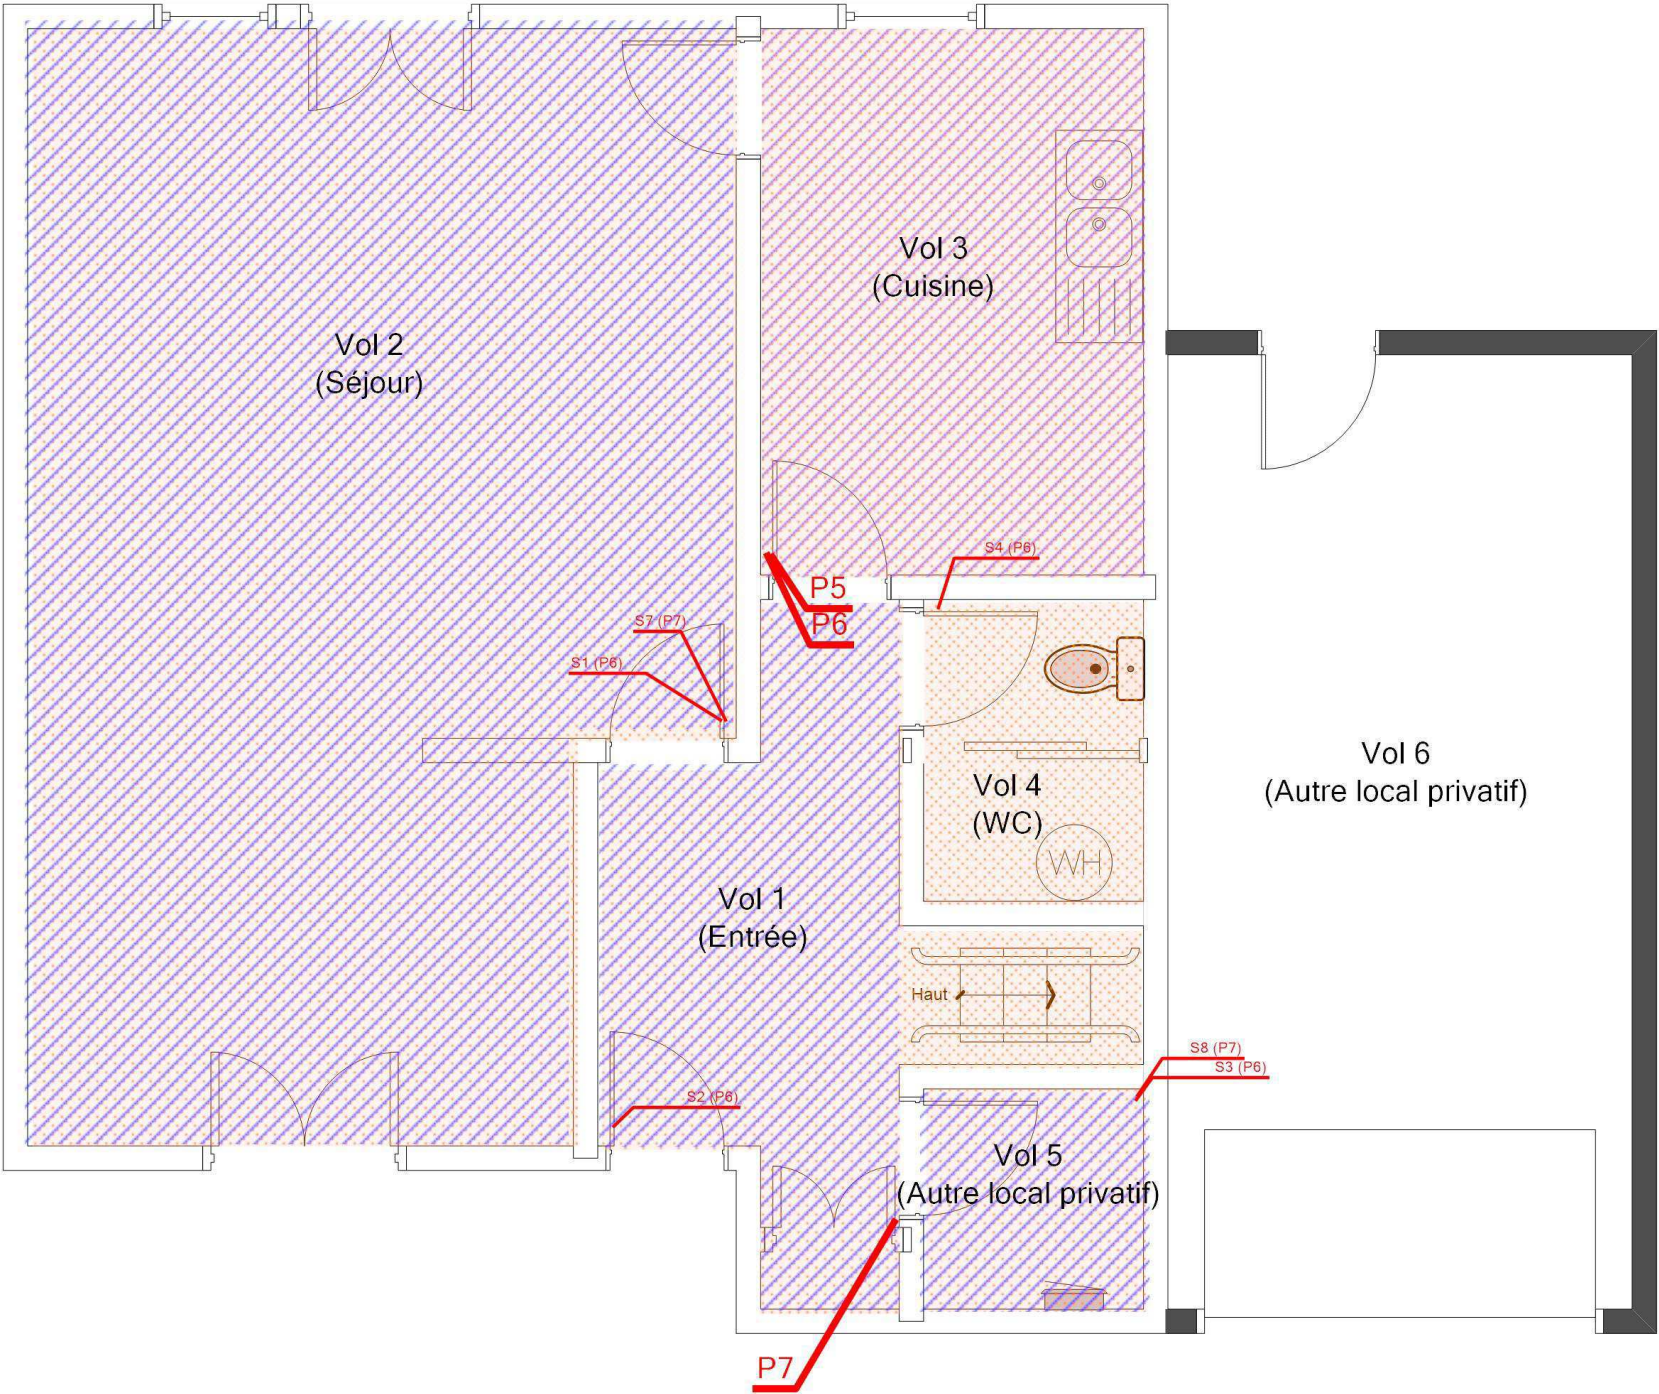
P7 : Dalles plastiques

P5 : Dalles plastiques

P6 : Colle bitumeuse

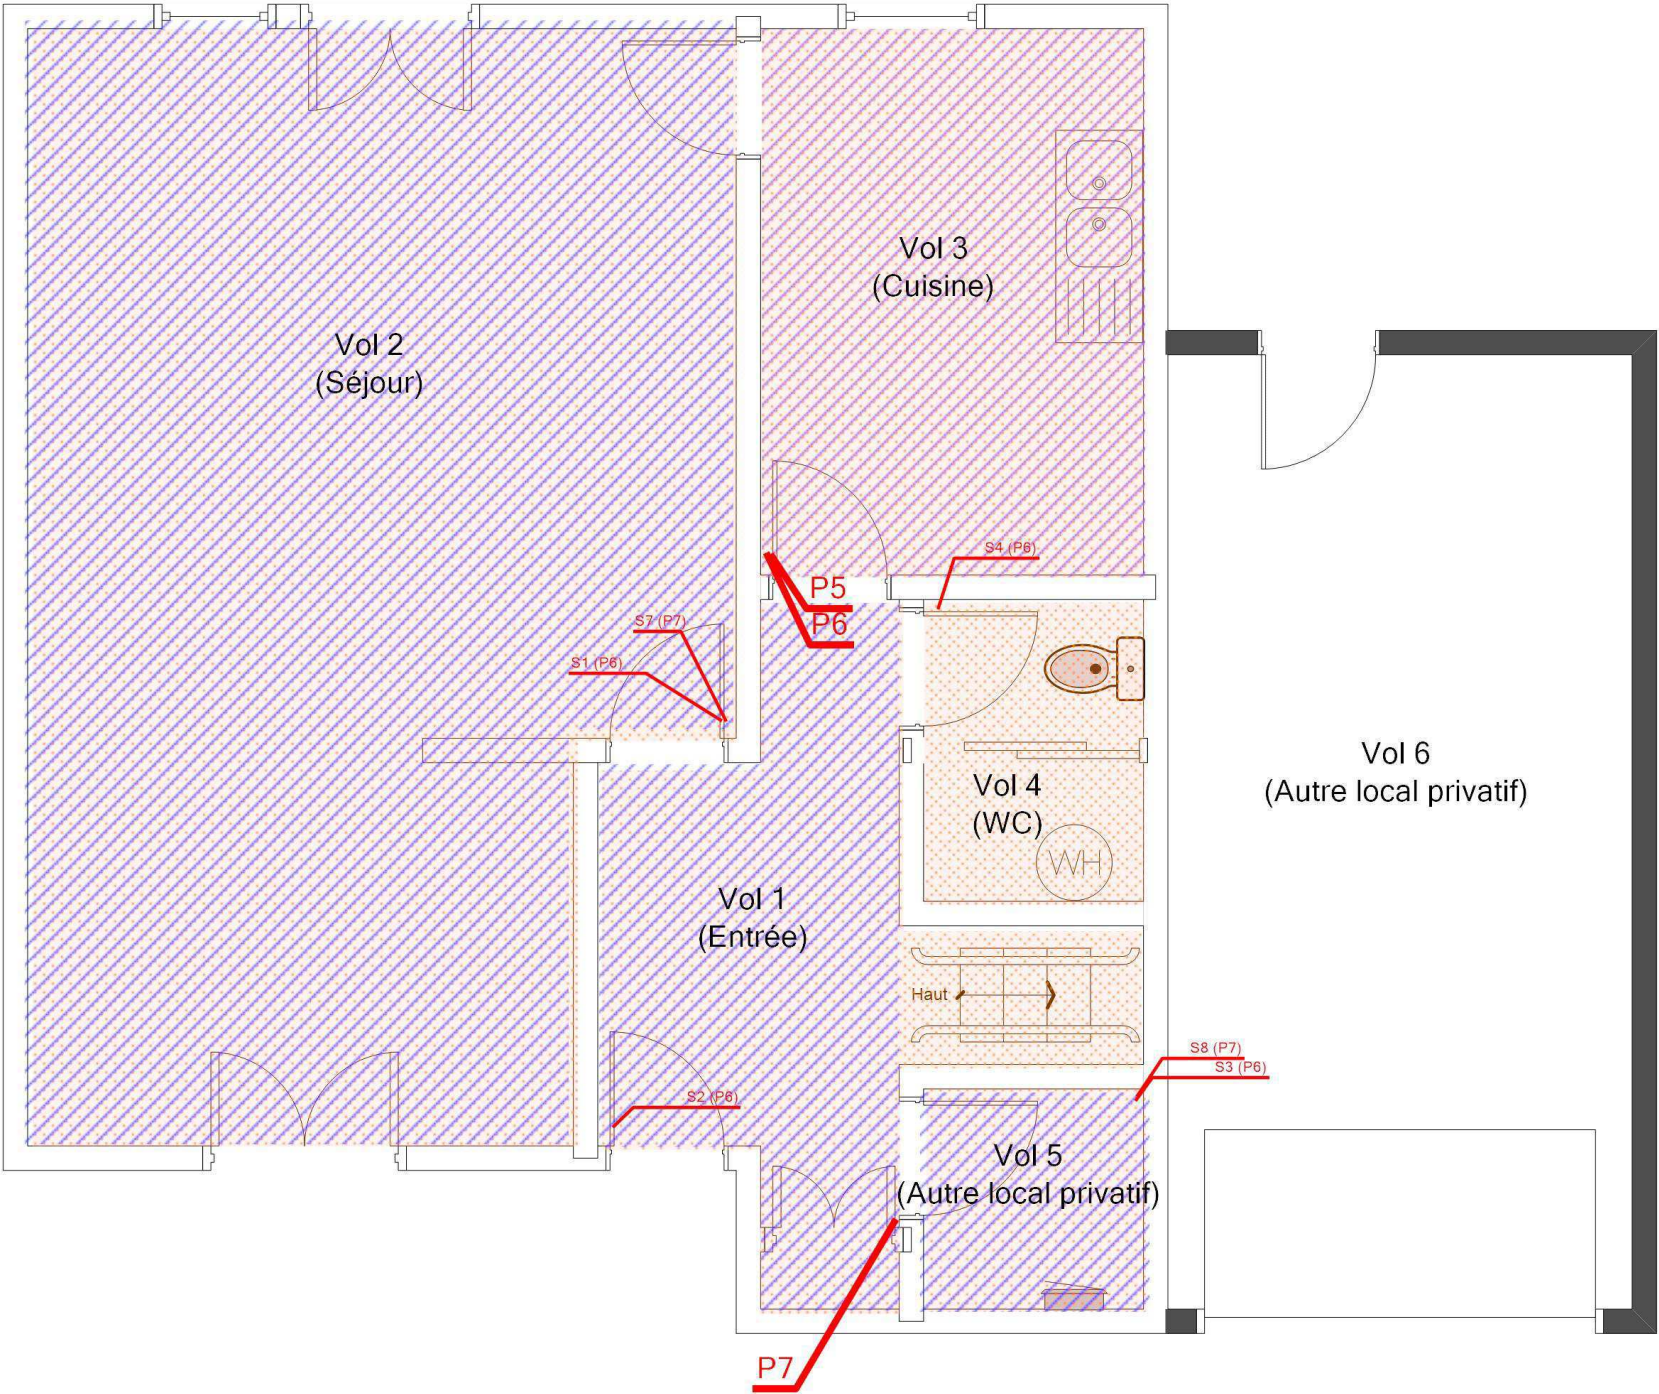
P7 : Dalles plastiques

P5 : Dalles plastiques

P6 : Colle bitumeuse

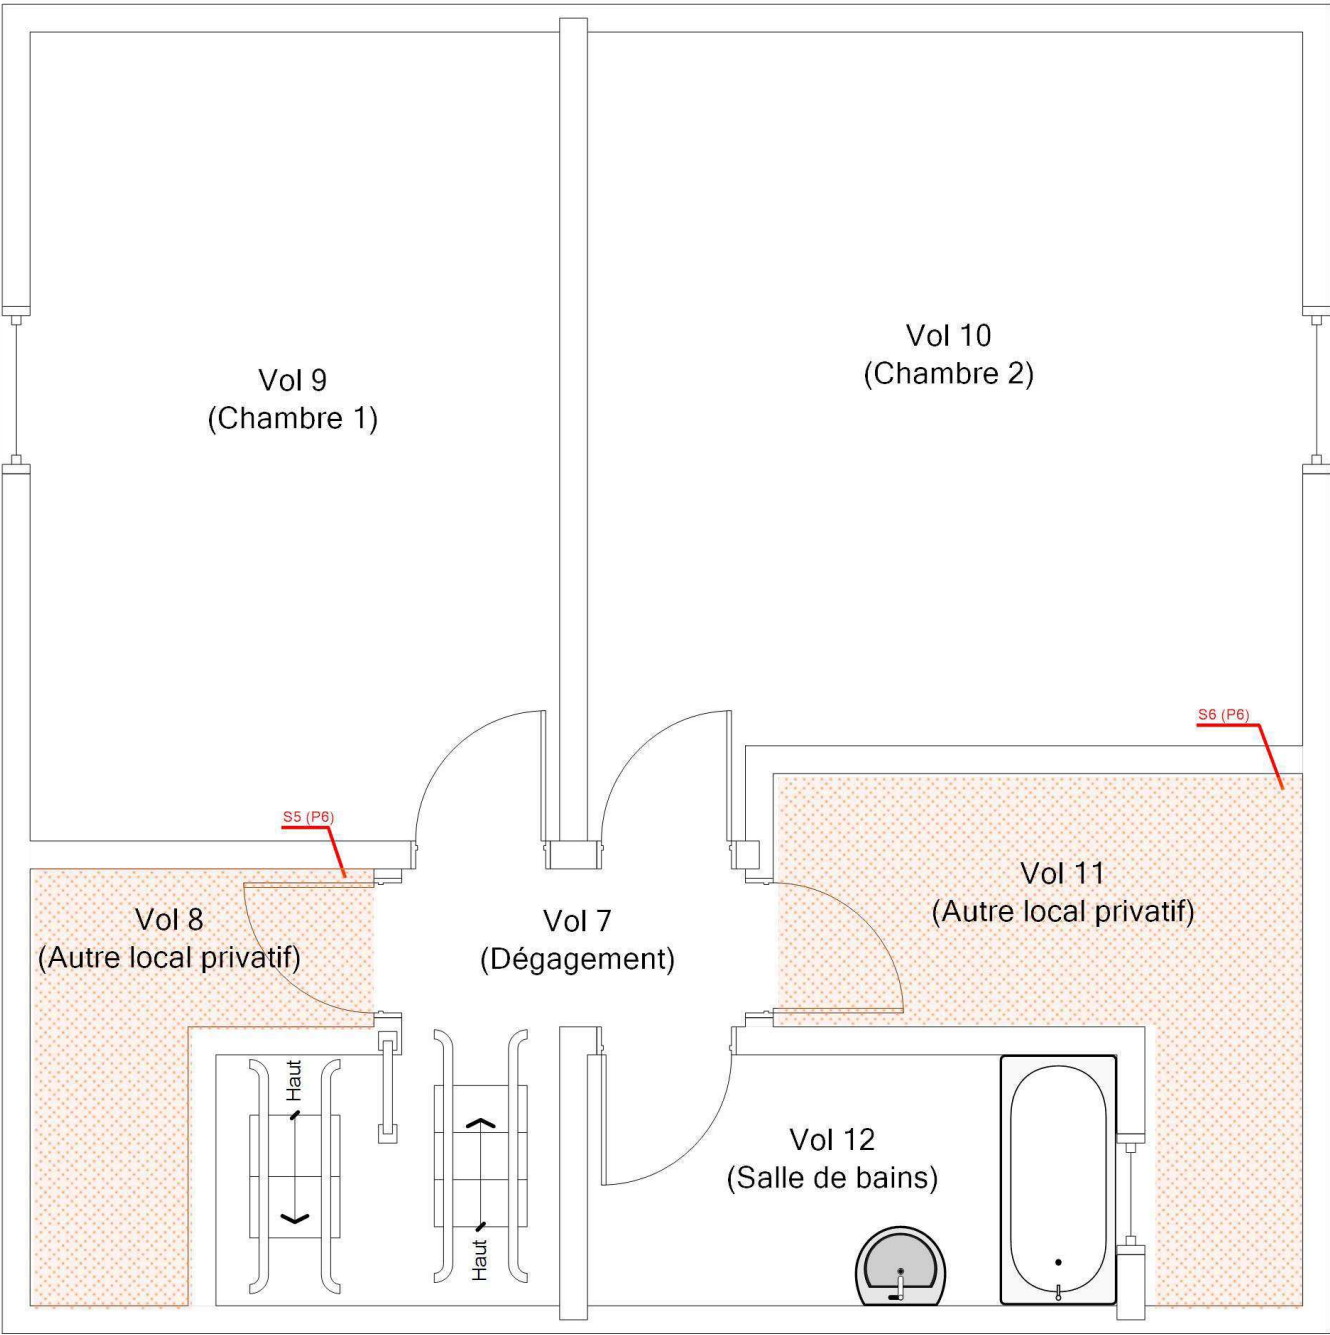
1ER ÉTAGE - MPCA TOUTES CATÉGORIES CONFONDUES

P6 : Colle bitumeuse

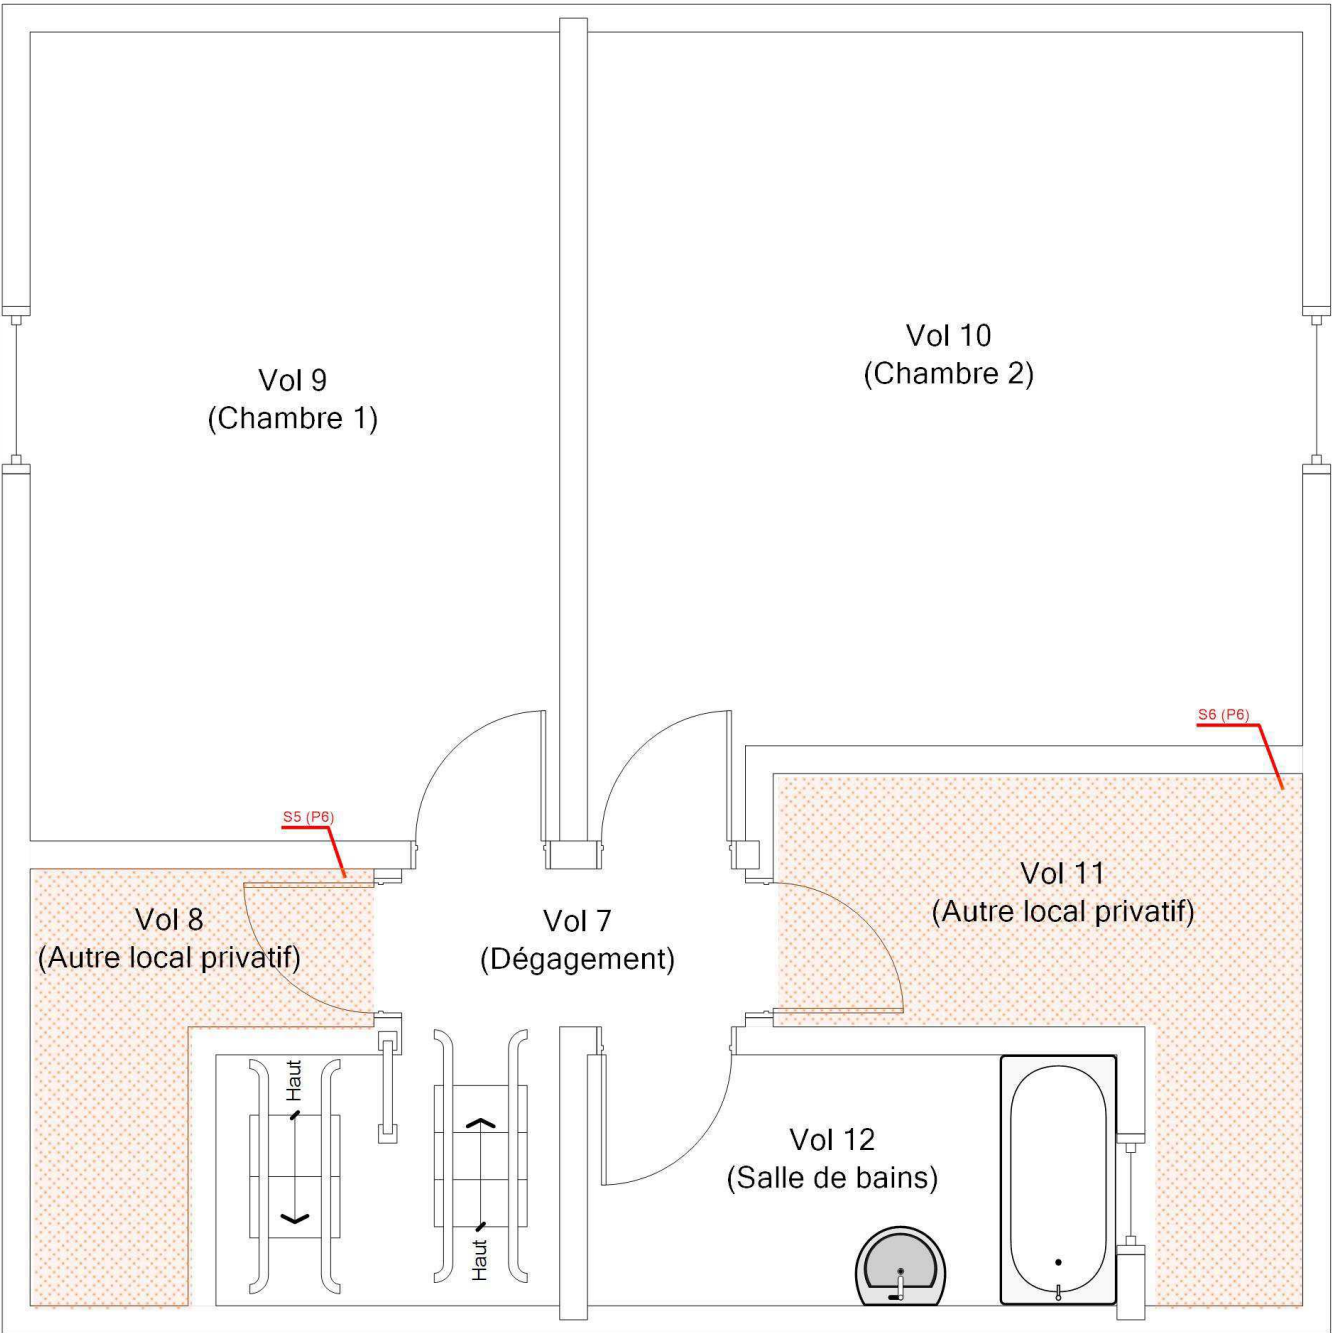
1ER ÉTAGE - MPCA REVÊTEMENT DE SOL

P6 : Colle bitumeuse
