## Rapport de repérage des matériaux et produits contenant de l'amiante avant réalisation de travaux dans un immeuble bâti

Adresse : N°53 RUE VERLAINE 18240 BELLEVILLE SUR LOIRE

Référence client : BVIL-MI\_BVIL-MI-53V\_007587

Date du rapport : 18/12/2023

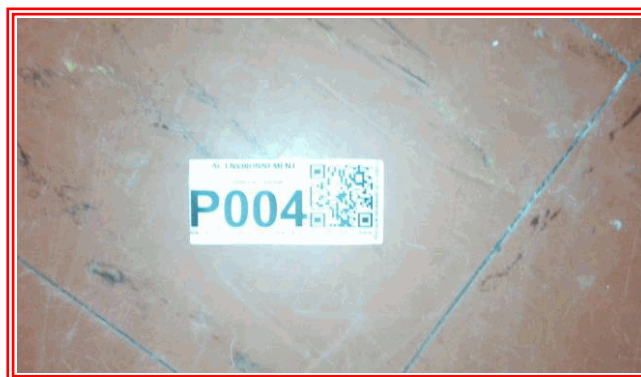
002ER685903 n°4 - 1 (P4)	RDC - logement 53 - Vol 6 (Cuisine)	Prélevement positif
002ER685903 n°5 - 1 (P5)	RDC - logement 53 - Vol 6 (Cuisine)	Prélevement positif
002ER685903 n°6 - 1 (P6)	RDC - logement 53 - Vol 6 (Cuisine)	Prélevement positif
002ER685903 n°7 - 1 (P7)	RDC - logement 53 - Vol 7 (Séjour)	Prélevement positif
002ER685903 n°8 - 1 (P8)	RDC - logement 53 - Vol 7 (Séjour)	Prélevement positif
002ER685903 n°9 - 1 (P9)	RDC - logement 53 - Vol 7 (Séjour)	Prélevement positif
002ER685903 n°10 - 1 (P10)	RDC - logement 53 - Vol 4 (Dégagement)	Prélevement négatif
002ER685903 n°11 - 1 (P11)	RDC - logement 53 - Vol 4 (Dégagement)	Prélevement négatif
002ER685903 n°12 - 1 (P12)	RDC - logement 53 - Vol 4 (Dégagement)	Prélevement négatif
002ER685903 n°13 - 1 (P13)	RDC - logement 53 - Vol 4 (Dégagement)	Prélevement négatif
002ER685903 n°14 - 1 (P14)	RDC - logement 53 - Vol 1 (Espace extérieur privatif)	Prélevement négatif

002ER685903 n°4 - 1 (P4) - RDC - logement 53 - Vol 6  
(Cuisine)

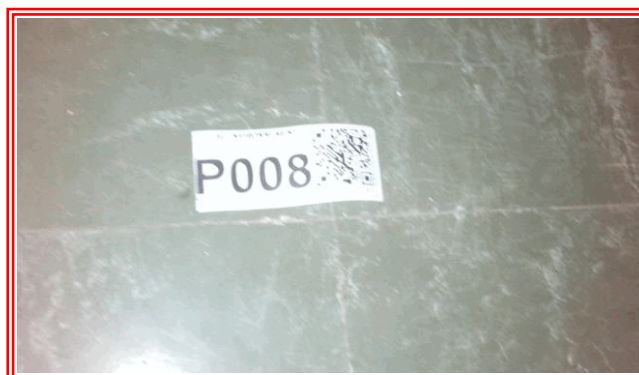
Localisation	Catégorie	Composant	Partie de composant	Sur avis / réf pré.
Vol 6 (Cuisine)	Revêtement de sol	Revêtement de sol	Dalles plastiques	P4
Vol 5 (WC)	Revêtement de sol	Revêtement de sol	Dalles plastiques	P4
Vol 10 (Autre local privatif)	Revêtement de sol	Revêtement de sol	Dalles plastiques	P4
Vol 13 (Autre local privatif)	Revêtement de sol	Revêtement de sol	Dalles plastiques	P4
Vol 6 (Cuisine)	Revêtement de sol	Revêtement de sol	Colle bitumeuse	P5
Vol 5 (WC)	Revêtement de sol	Revêtement de sol	Colle bitumeuse	P5
Vol 6 (Cuisine)	Revêtement de sol	Revêtement de sol	Ragréage	P6
Vol 5 (WC)	Revêtement de sol	Revêtement de sol	Ragréage	P6
Vol 7 (Séjour)	Revêtement de sol	Revêtement de sol	Dalles plastiques	P7
Vol 4 (Dégagement)	Revêtement de sol	Revêtement de sol	Dalles plastiques	P7
Vol 3 (Autre local privatif)	Revêtement de sol	Revêtement de sol	Dalles plastiques	P7
Vol 7 (Séjour)	Revêtement de sol	Revêtement de sol	Colle bitumeuse	P8

002ER685903 n°8 - 1 (P8) - RDC - logement 53 - Vol 7  
(Séjour)

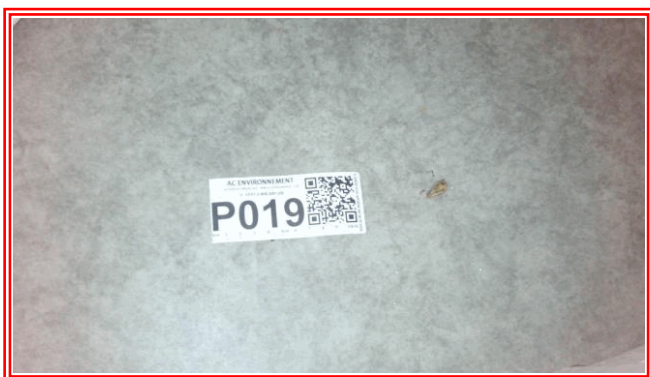
Vol 4 (Dégagement)	Revêtement de sol	Revêtement de sol	Colle bitumeuse	P8
Vol 3 (Autre local privatif)	Revêtement de sol	Revêtement de sol	Colle bitumeuse	P8
Vol 7 (Séjour)	Revêtement de sol	Revêtement de sol	Ragréage	P9
Vol 4 (Dégagement)	Revêtement de sol	Revêtement de sol	Ragréage	P9
Vol 3 (Autre local privatif)	Revêtement de sol	Revêtement de sol	Ragréage	P9
Vol 13 (Autre local privatif)	Revêtement de sol	Revêtement de sol	Colles de revêtement de sol	P19
Vol 10 (Autre local privatif)	Revêtement de sol	Revêtement de sol	Colles de revêtement de sol	P19

002ER685903 n°19 - 1 (P19) - R+1 - logement 53 - Vol 13 (Autre local privatif)
