Rapport de repérage des matériaux et produits contenant de l'amiante avant réalisation de travaux dans un immeuble bâti

Adresse : N°55 RUE VERLAINE 18240 BELLEVILLE SUR LOIRE

Désignation : BVIL-MI_BVIL-MI-55V_007591_SA
D'H.L.M. FRANCE LOIRE

Date de repérage : 09/11/2023

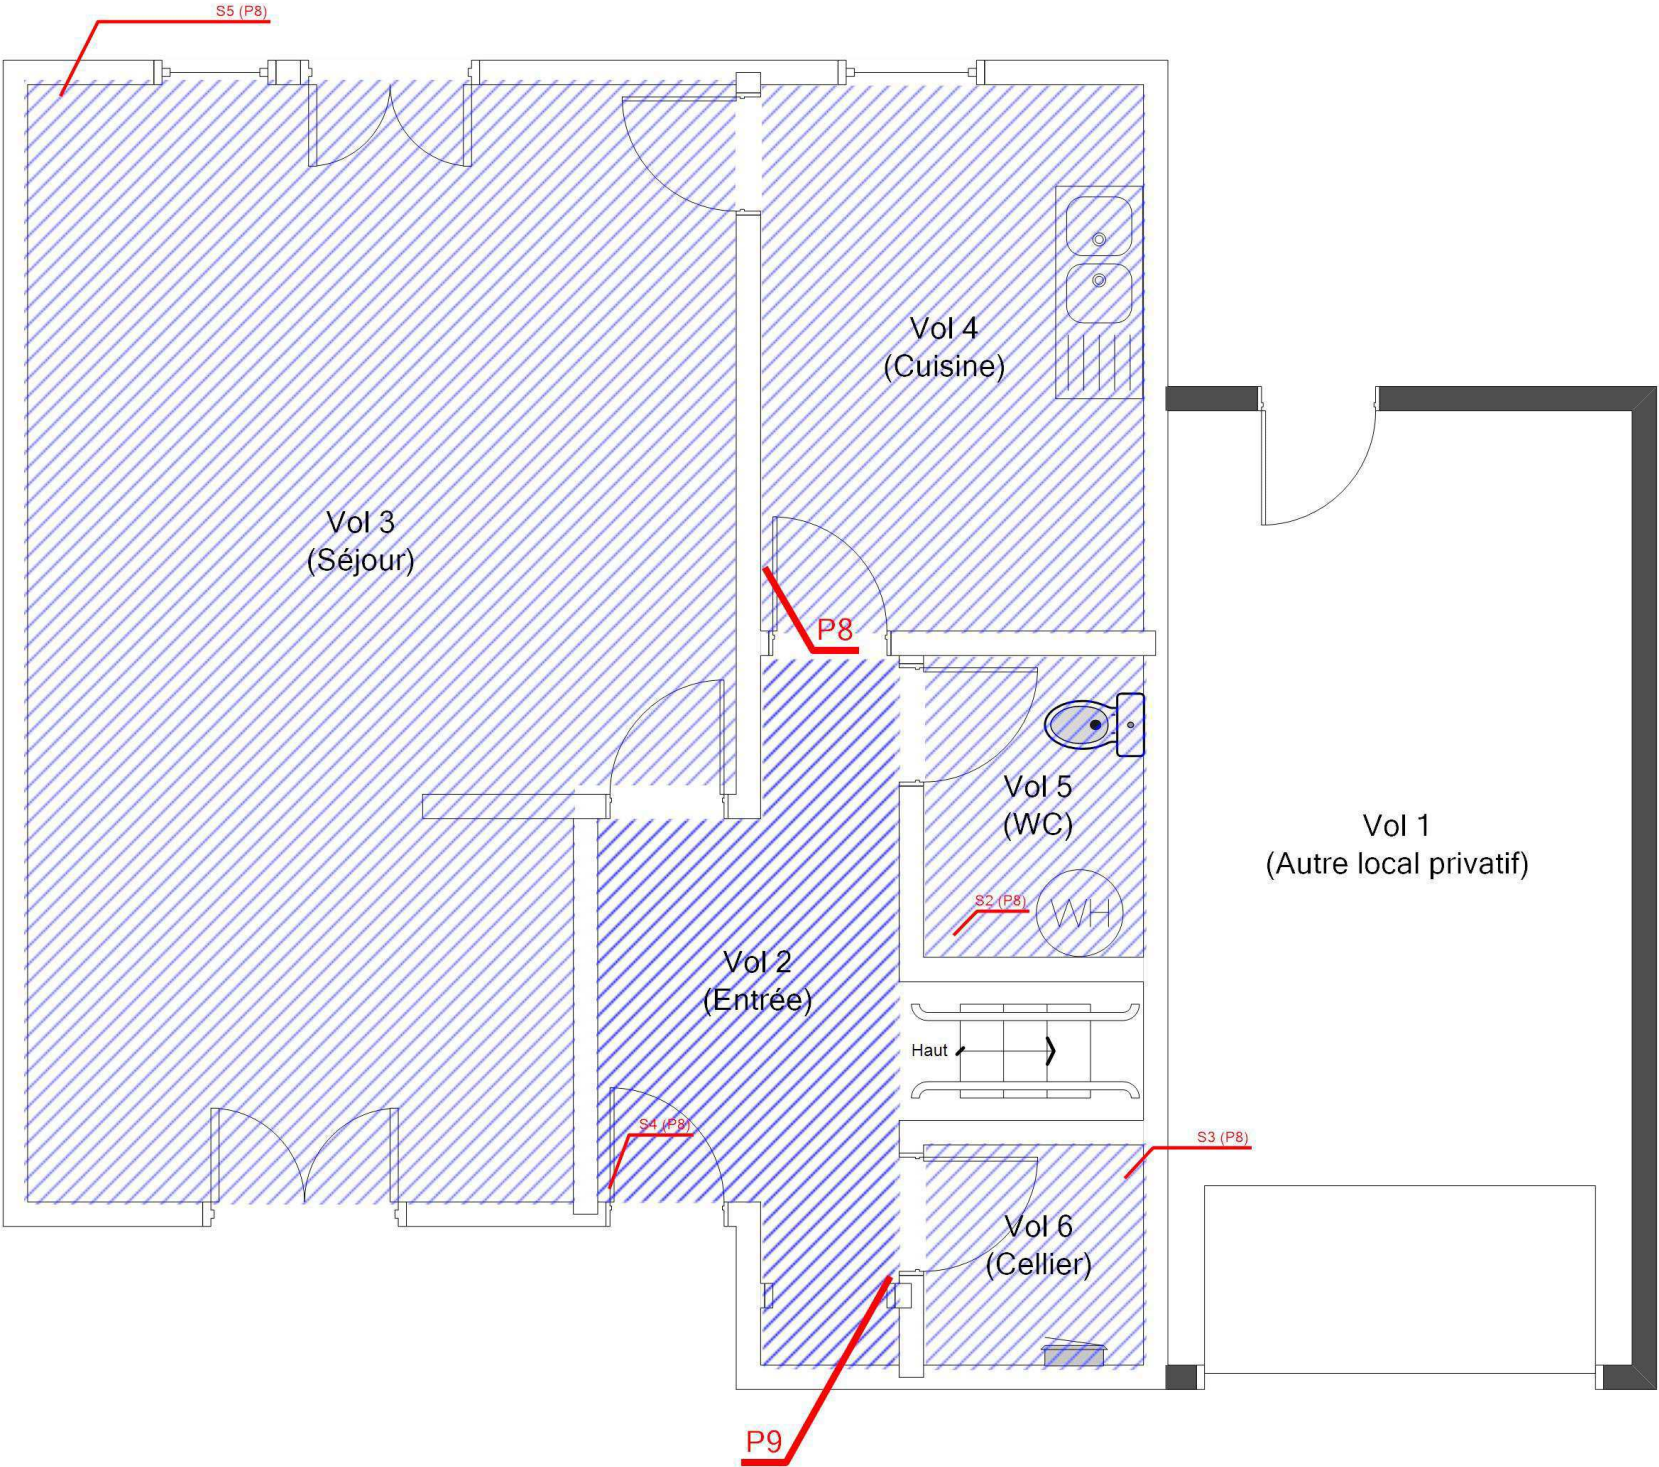
P8 : Dalle dure cassante orange,
Colle bitumineuse noire

P9 : Dalles plastiques

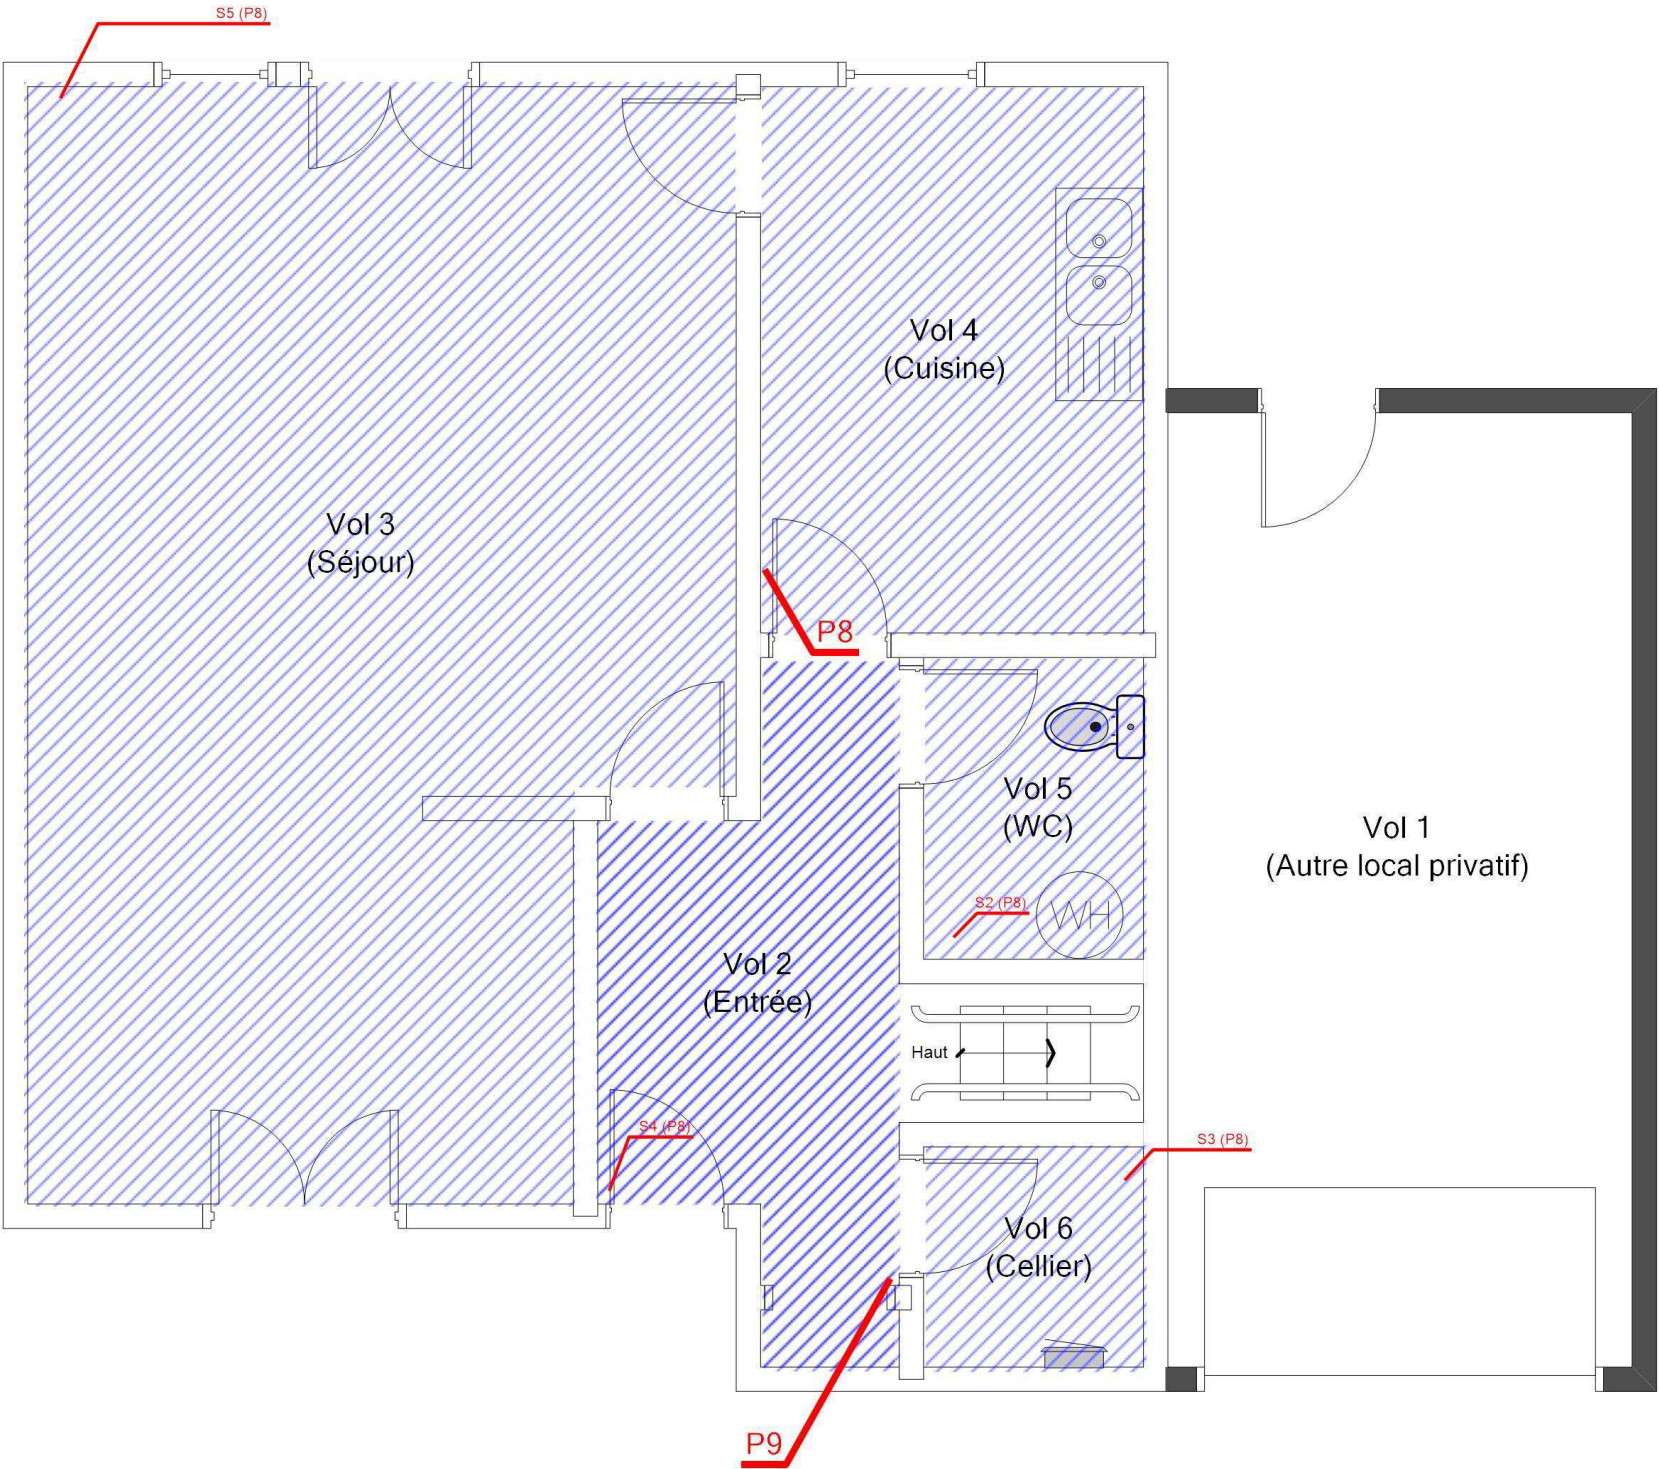
P8 : Dalle dure cassante orange,
Colle bitumineuse noire

P9 : Dalles plastiques

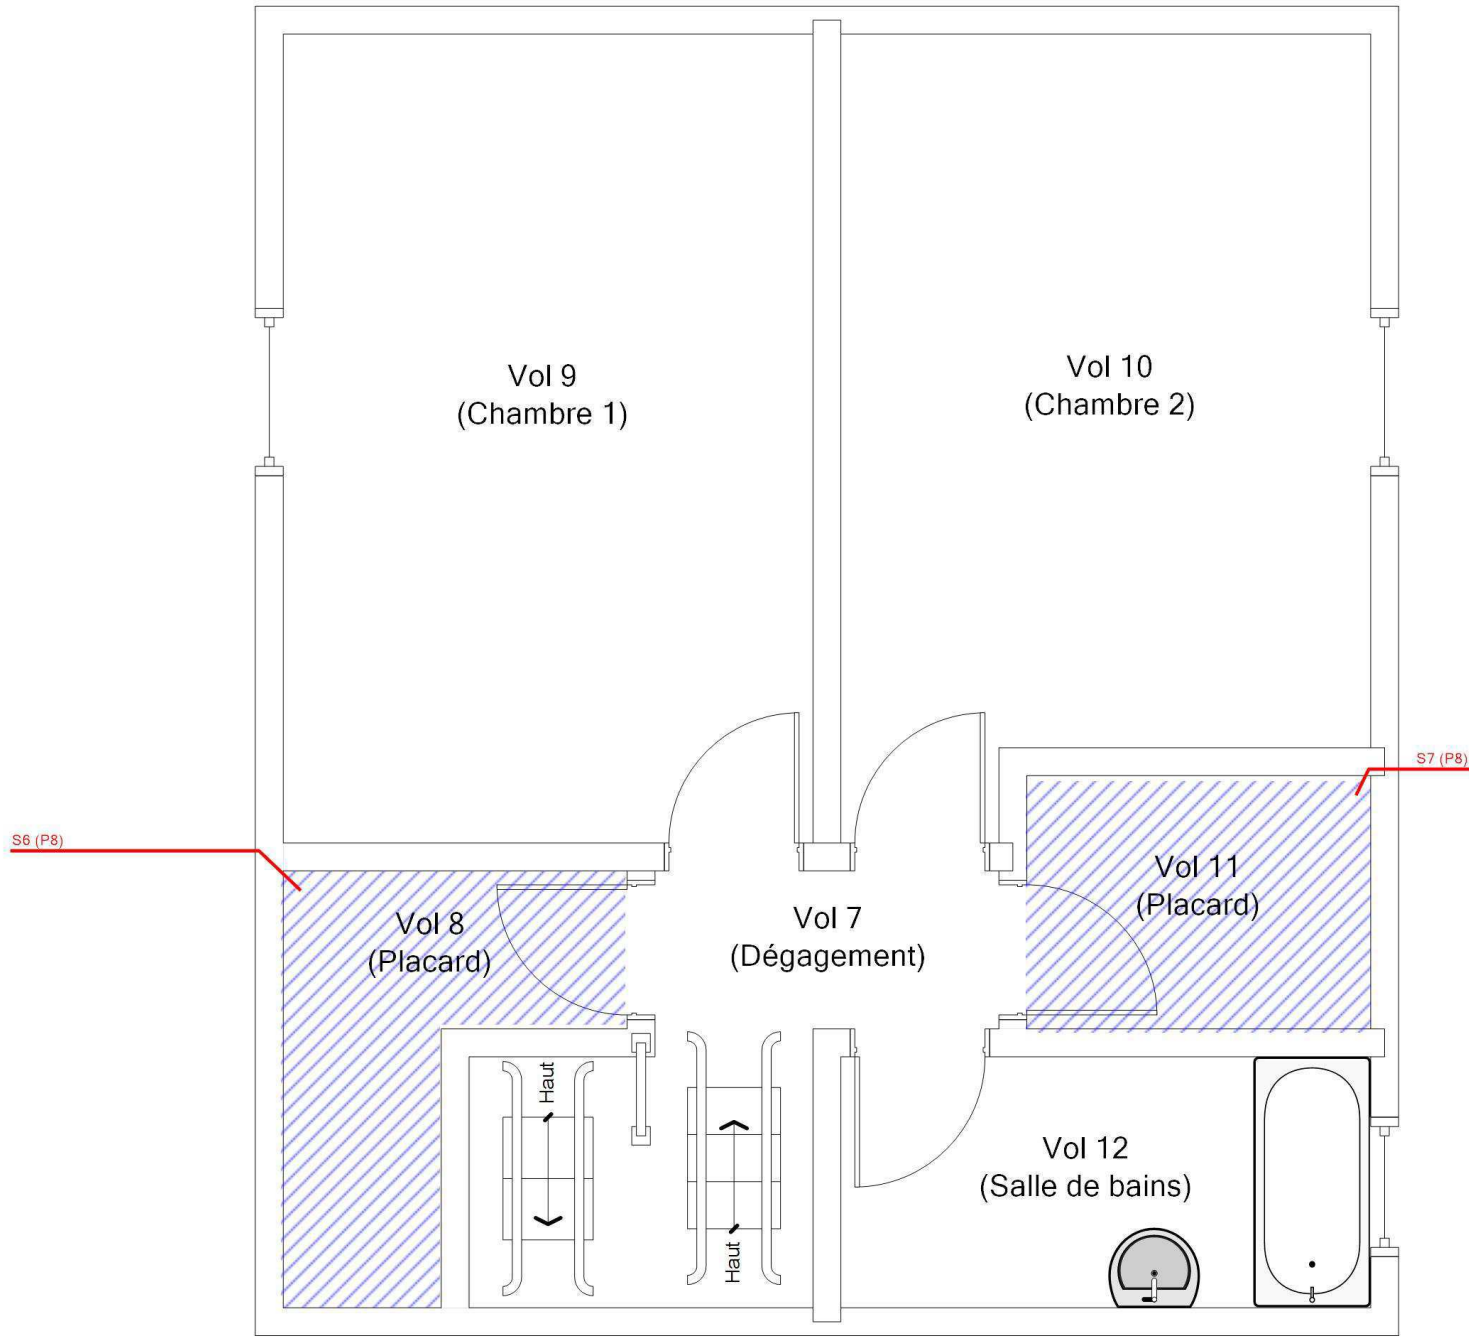
1ER ÉTAGE - MPCA TOUTES CATÉGORIES CONFONDUES

P8 : Dalle dure cassante orange,
Colle bitumineuse noire

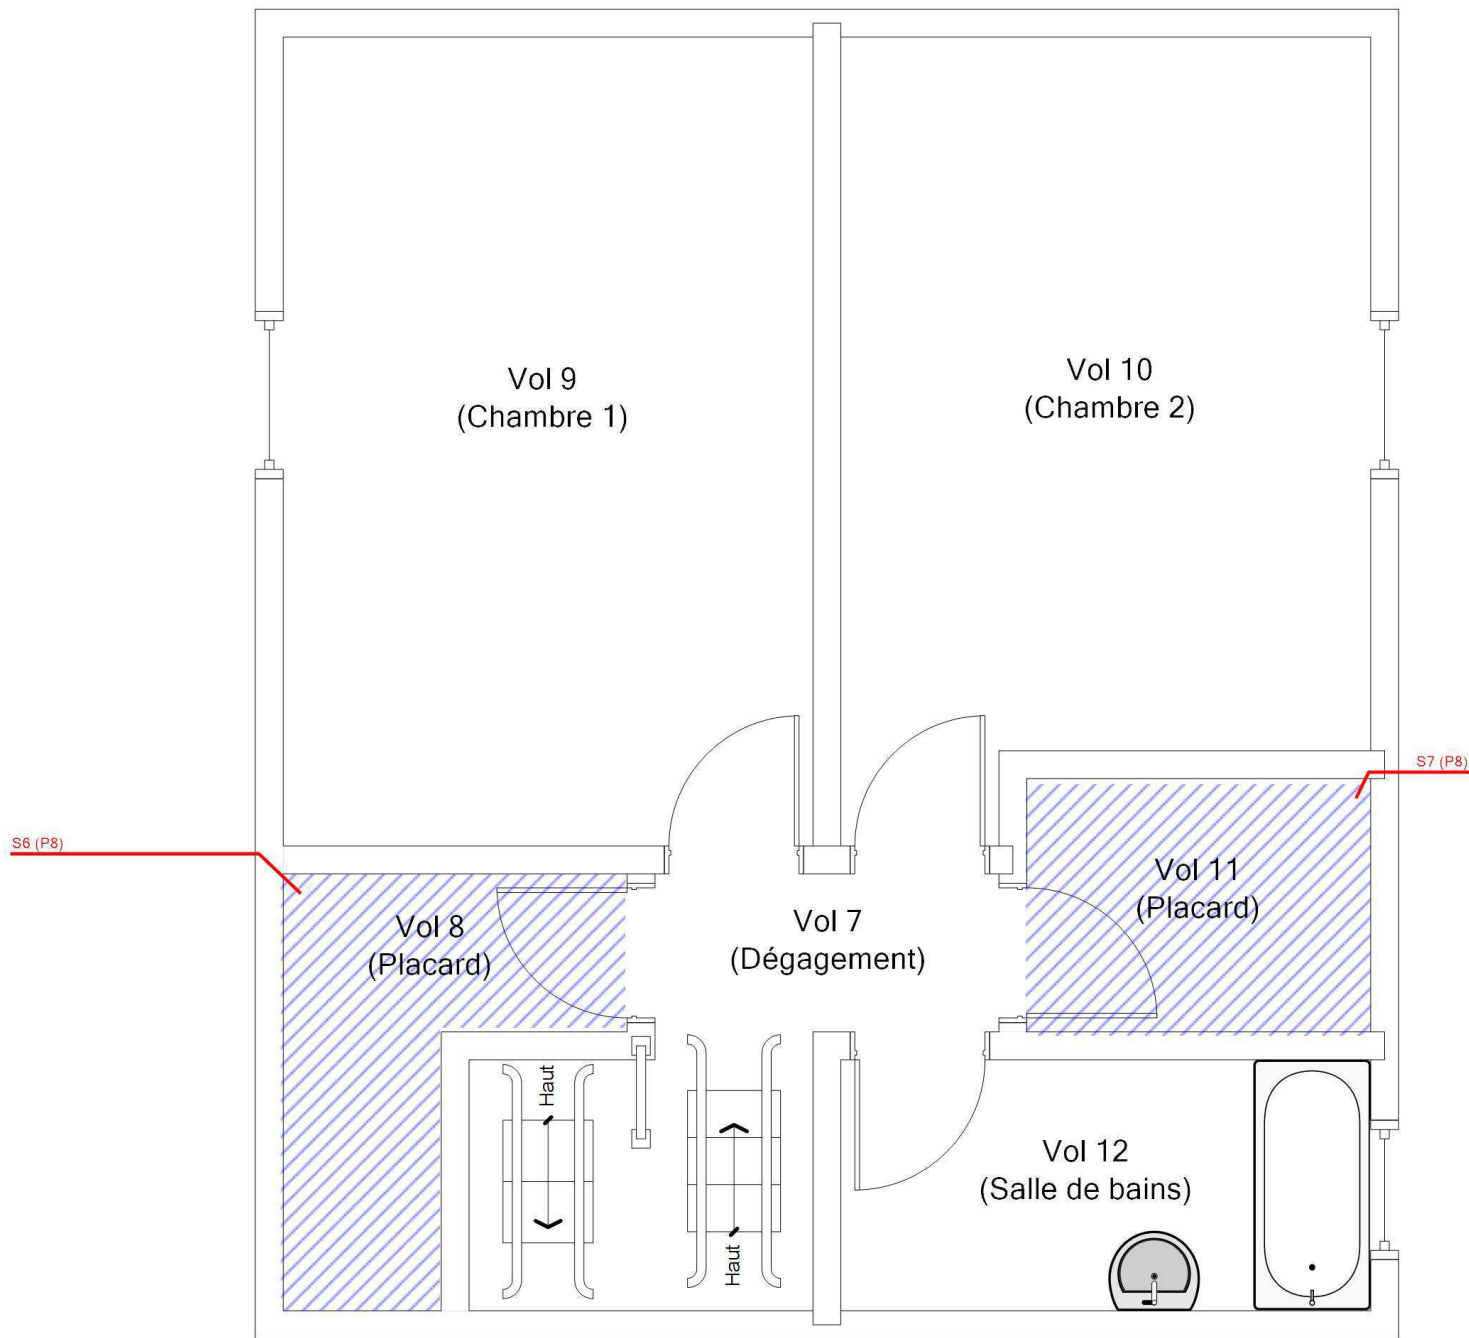
1ER ÉTAGE - MPCA REVÊTEMENT DE SOL

P8 : Dalle dure cassante orange,
Colle bitumineuse noire
