Rapport de repérage des matériaux et produits contenant de l'amiante avant réalisation de travaux dans un immeuble bâti

Adresse : N°56 RUE VERLAINE 18240 BELLEVILLE SUR LOIRE

Désignation : BVIL-MI_BVIL-MI-56V_007593_SA
D'H.L.M. FRANCE LOIRE

Date du rapport : 15/12/2023

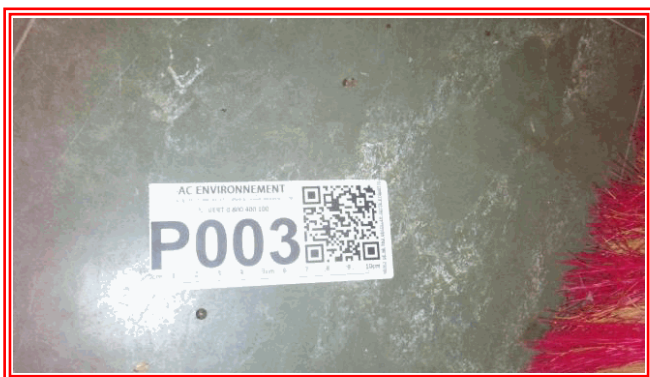
002ER685909 n°3 - 1 (P3) - RDC - logement 56 - Vol 3
(autre local privatif)

Localisation	Catégorie	Composant	Partie de composant	Sur avis / réf pré.
Vol 3 (autre local privatif)	Revêtement de sol	Revêtement de sol	Dalles plastiques	P3 Phase 1
Vol 2 (dégagement)	Revêtement de sol	Revêtement de sol	Dalles plastiques	P3 Phase 1
Vol 7 (séjour)	Revêtement de sol	Revêtement de sol	Dalles plastiques	P3 Phase 1
Vol 3 (autre local privatif)	Revêtement de sol	Revêtement de sol	Dalles plastiques	P3 Phase 2
Vol 2 (dégagement)	Revêtement de sol	Revêtement de sol	Dalles plastiques	P3 Phase 2
Vol 7 (séjour)	Revêtement de sol	Revêtement de sol	Dalles plastiques	P3 Phase 2
Vol 3 (autre local privatif)	Revêtement de sol	Revêtement de sol	Colle bitumeuse	P4 Phase 1
Vol 2 (dégagement)	Revêtement de sol	Revêtement de sol	Colle bitumeuse	P4 Phase 1
Vol 7 (séjour)	Revêtement de sol	Revêtement de sol	Colle bitumeuse	P4 Phase 1
Vol 3 (autre local privatif)	Revêtement de sol	Revêtement de sol	Colle bitumeuse	P4 Phase 2

Vol 7 (séjour)	Revêtement de sol	Revêtement de sol	Dalles plastiques	S45 (P3)	Sondage et extension de la ZPSO du prélèvement P3	Vert	002ER68 5909 n°3 - 1	P3 Phase 1	Dalle dure cassante verte + peinture non séparable	Positif	Présence sur analyse
Vol 3 (autre local privatif)	Revêtement de sol	Revêtement de sol	Dalles plastiques	P3	Réalisation d'un prélèvement	Vert	002ER68 5909 n°3 - 1	P3 Phase 2	Colle bitumineuse noire + ragréage gris non séparable	Positif	Présence sur analyse
Vol 2 (dégagement)	Revêtement de sol	Revêtement de sol	Dalles plastiques	S44 (P3)	Sondage et extension de la ZPSO du prélèvement P3	Vert	002ER68 5909 n°3 - 1	P3 Phase 2	Colle bitumineuse noire + ragréage gris non séparable	Positif	Présence sur analyse
Vol 7 (séjour)	Revêtement de sol	Revêtement de sol	Dalles plastiques	S45 (P3)	Sondage et extension de la ZPSO du prélèvement P3	Vert	002ER68 5909 n°3 - 1	P3 Phase 2	Colle bitumineuse noire + ragréage gris non séparable	Positif	Présence sur analyse

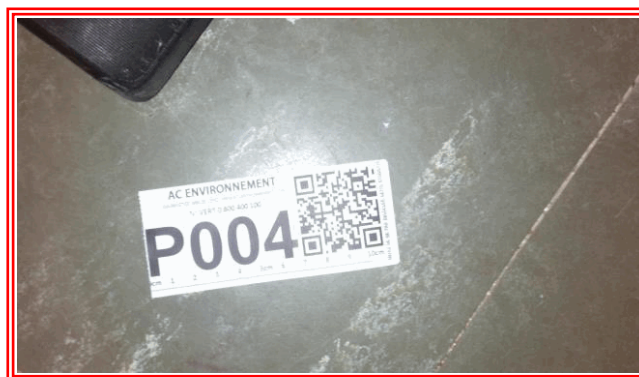
002ER685909 n°4 - 1 (P4) - RDC - logement 56 - Vol 3
(autre local privatif)

Vol 2 (dégagement)	Revêtement de sol	Revêtement de sol	Colle bitumeuse	P4 Phase 2
Vol 7 (séjour)	Revêtement de sol	Revêtement de sol	Colle bitumeuse	P4 Phase 2
Vol 3 (autre local privatif)	Revêtement de sol	Revêtement de sol	Ragréage	P5 Phase 1
Vol 2 (dégagement)	Revêtement de sol	Revêtement de sol	Ragréage	P5 Phase 1
Vol 7 (séjour)	Revêtement de sol	Revêtement de sol	Ragréage	P5 Phase 1
Vol 5 (WC)	Revêtement de sol	Revêtement de sol	Dalles plastiques	P9 Phase 1
Vol 6 (cuisine)	Revêtement de sol	Revêtement de sol	Dalles plastiques	P9 Phase 1
Vol 5 (WC)	Revêtement de sol	Revêtement de sol	Dalles plastiques	P9 Phase 2
Vol 6 (cuisine)	Revêtement de sol	Revêtement de sol	Dalles plastiques	P9 Phase 2
Vol 5 (WC)	Revêtement de sol	Revêtement de sol	Colle bitumeuse	P10
Vol 6 (cuisine)	Revêtement de sol	Revêtement de sol	Colle bitumeuse	P10
Vol 5 (WC)	Revêtement de sol	Revêtement de sol	Ragréage	P11 Phase 1
Vol 6 (cuisine)	Revêtement de sol	Revêtement de sol	Ragréage	P11 Phase 1

Vol 3 (autre local privatif)	Revêtement de sol	Revêtement de sol	Colle bitumeuse	P4	Réalisation d'un prélèvement	Noire	002ER68 5909 n°4 - 1	P4 Phase 1	Dalle dure cassante grise	Positif	Présence sur analyse

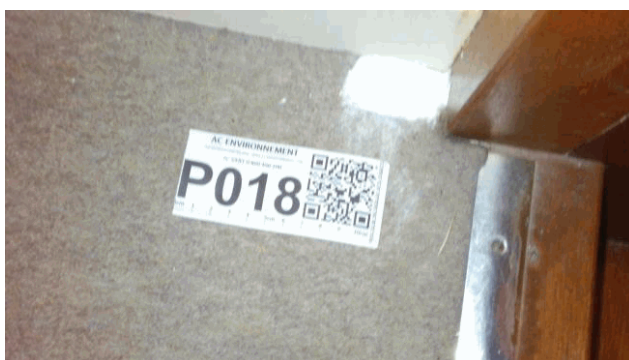
002ER685909 n°18 - 1 (P18) - R+1 - logement 56 - Vol 8 (dégagement)

Vol 8 (dégagement)	Revêtement t de sol	Revêtement de sol	Moquettes avec sous-couche	P18	Réalisation d'un prélèvement	Beige	002ER68 5909 n °18 - 1	P18	Moquette grise + colle polymère jaune non séparable + ragréage gris non séparable	Négatif	Négatif sur analyse
Vol 11 (chambre 1)	Revêtement t de sol	Revêtement de sol	Moquettes avec sous-couche	S75	Sondage et extension de la ZPSO du prélèvement P18	Beige	002ER68 5909 n °18 - 1	P18	Moquette grise + colle polymère jaune non séparable + ragréage gris non séparable	Négatif	Négatif sur analyse
Vol 12 (chambre 2)	Revêtement t de sol	Revêtement de sol	Moquettes avec sous-couche	S76	Sondage et extension de la ZPSO du prélèvement P18	Beige	002ER68 5909 n °18 - 1	P18	Moquette grise + colle polymère jaune non séparable + ragréage gris non séparable	Négatif	Négatif sur analyse

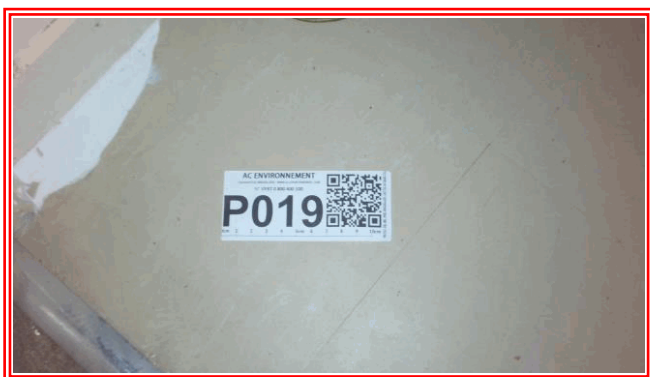
002ER685909 n°19 - 1 (P19) - R+1 - logement 56 - Vol
13 (autre local privatif)

Vol 13 (autre local privatif)	Revêtement de sol	Revêtement de sol	Dalles plastiques	P19
Vol 10 (autre local privatif)	Revêtement de sol	Revêtement de sol	Dalles plastiques	P19

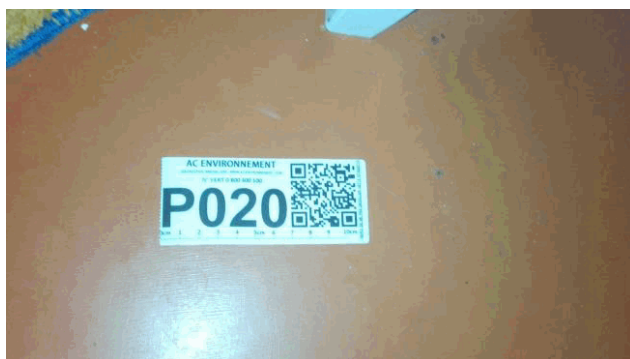
002ER685909 n°20 - 1 (P20) - R+1 - logement 56 - Vol
9 (Salle de bains)

Vol 9 (Salle de bains)	Revêtement de sol	Revêtement de sol	Lés plastiques avec sous-couche	P20	Réalisation d'un prélèvement	Rouge	002ER685909 n°20 - 1	P20	Revêtement souple beige	Négatif	Négatif sur analyse

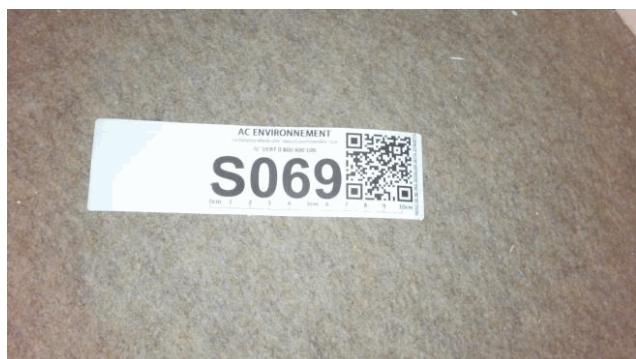
S69 - 1 (S69) - R+1 - logement 56 - Vol 8 (dégagement)

Vol 8 (dégagement)	Revêtement de sol	Revêtement de sol	Plancher bois	S69	Réalisation d'un sondage		S69 - 1				Matériau ne contenant pas d'amiante par nature
