Rapport de repérage des matériaux et produits contenant de l'amiante avant réalisation de travaux dans un immeuble bâti

Adresse : N°57 RUE VERLAINE 18240 BELLEVILLE SUR LOIRE

Désignation : Maison de type T3 Bis

Date de repérage : 15/12/2023

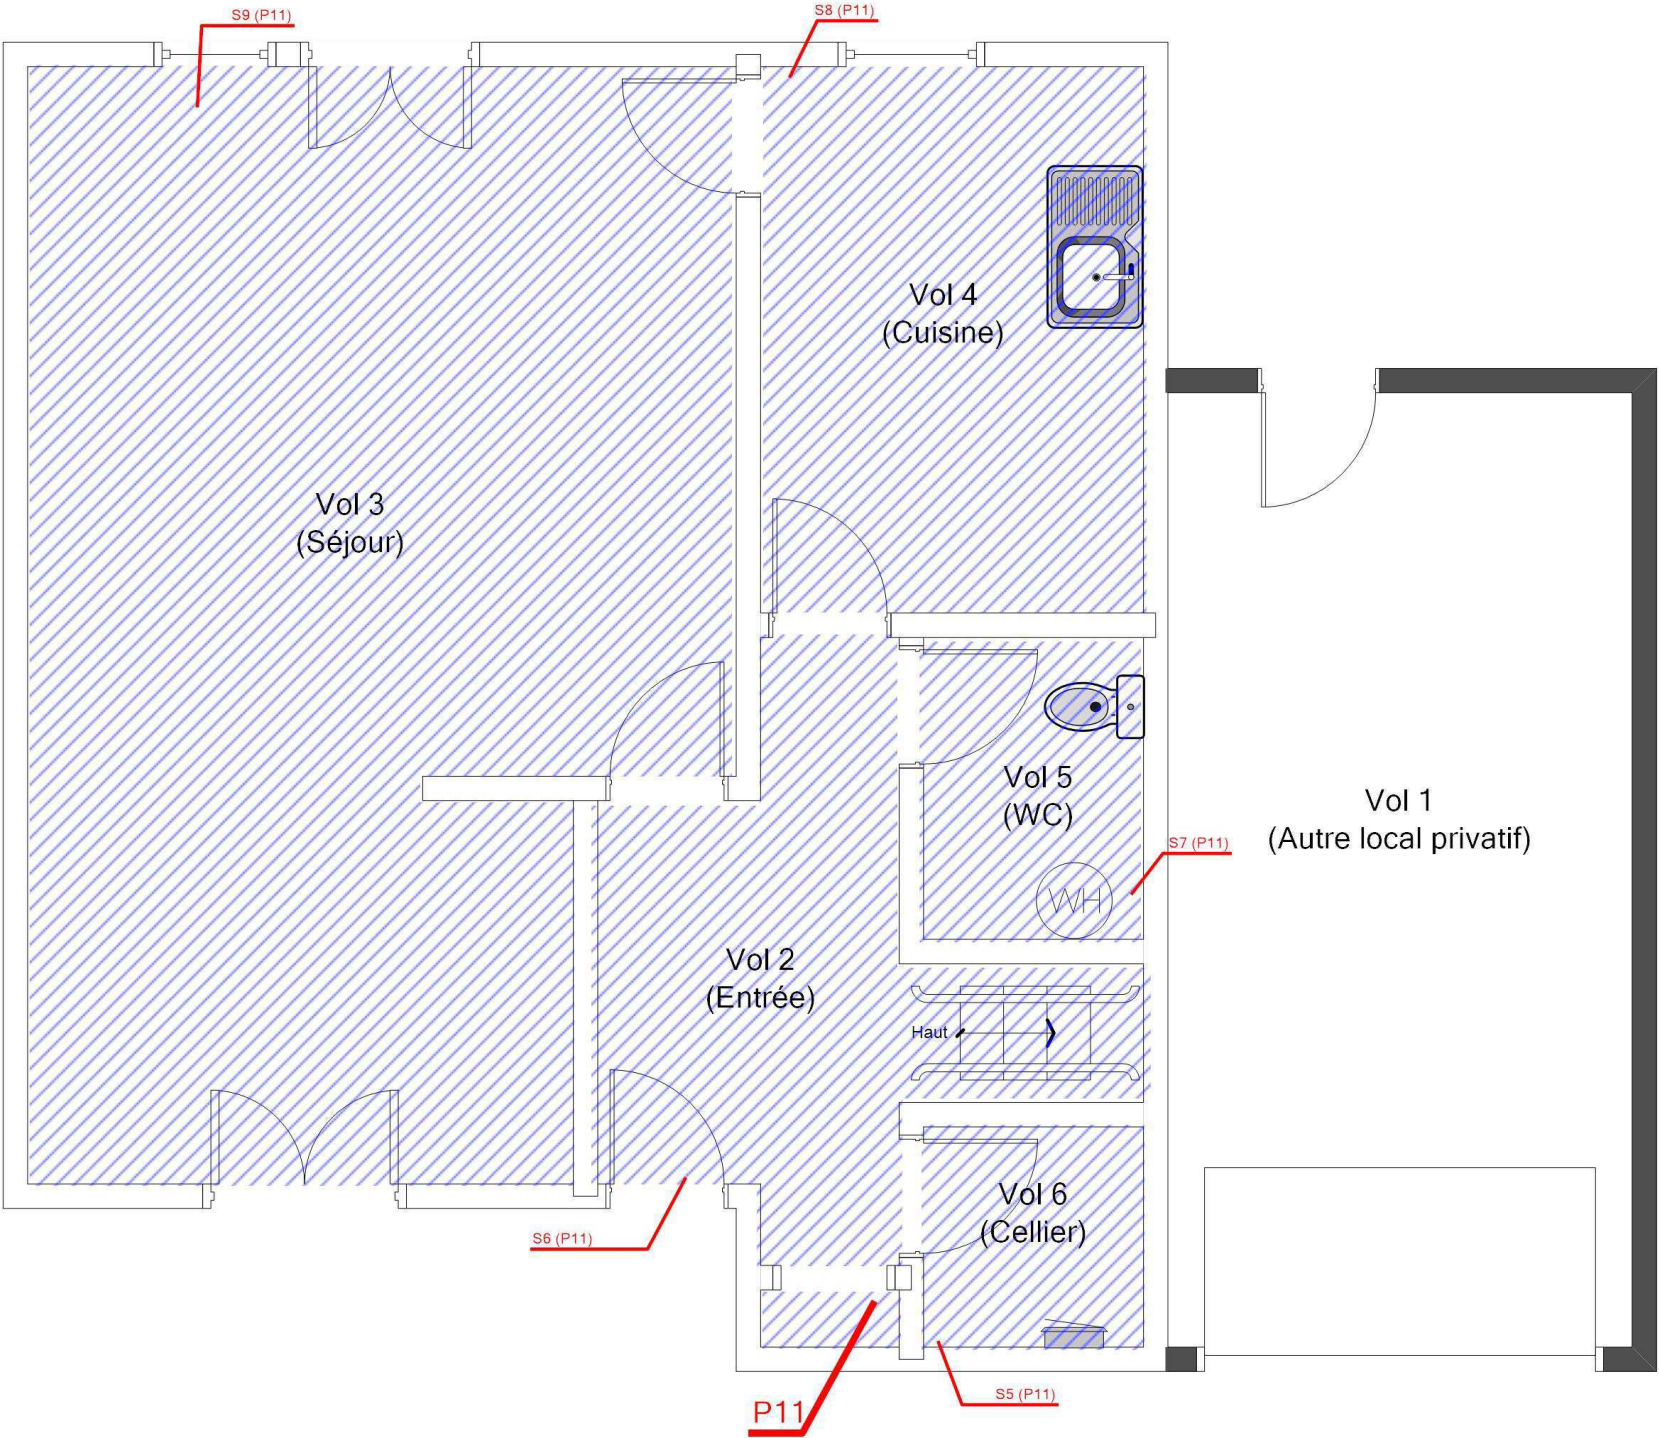
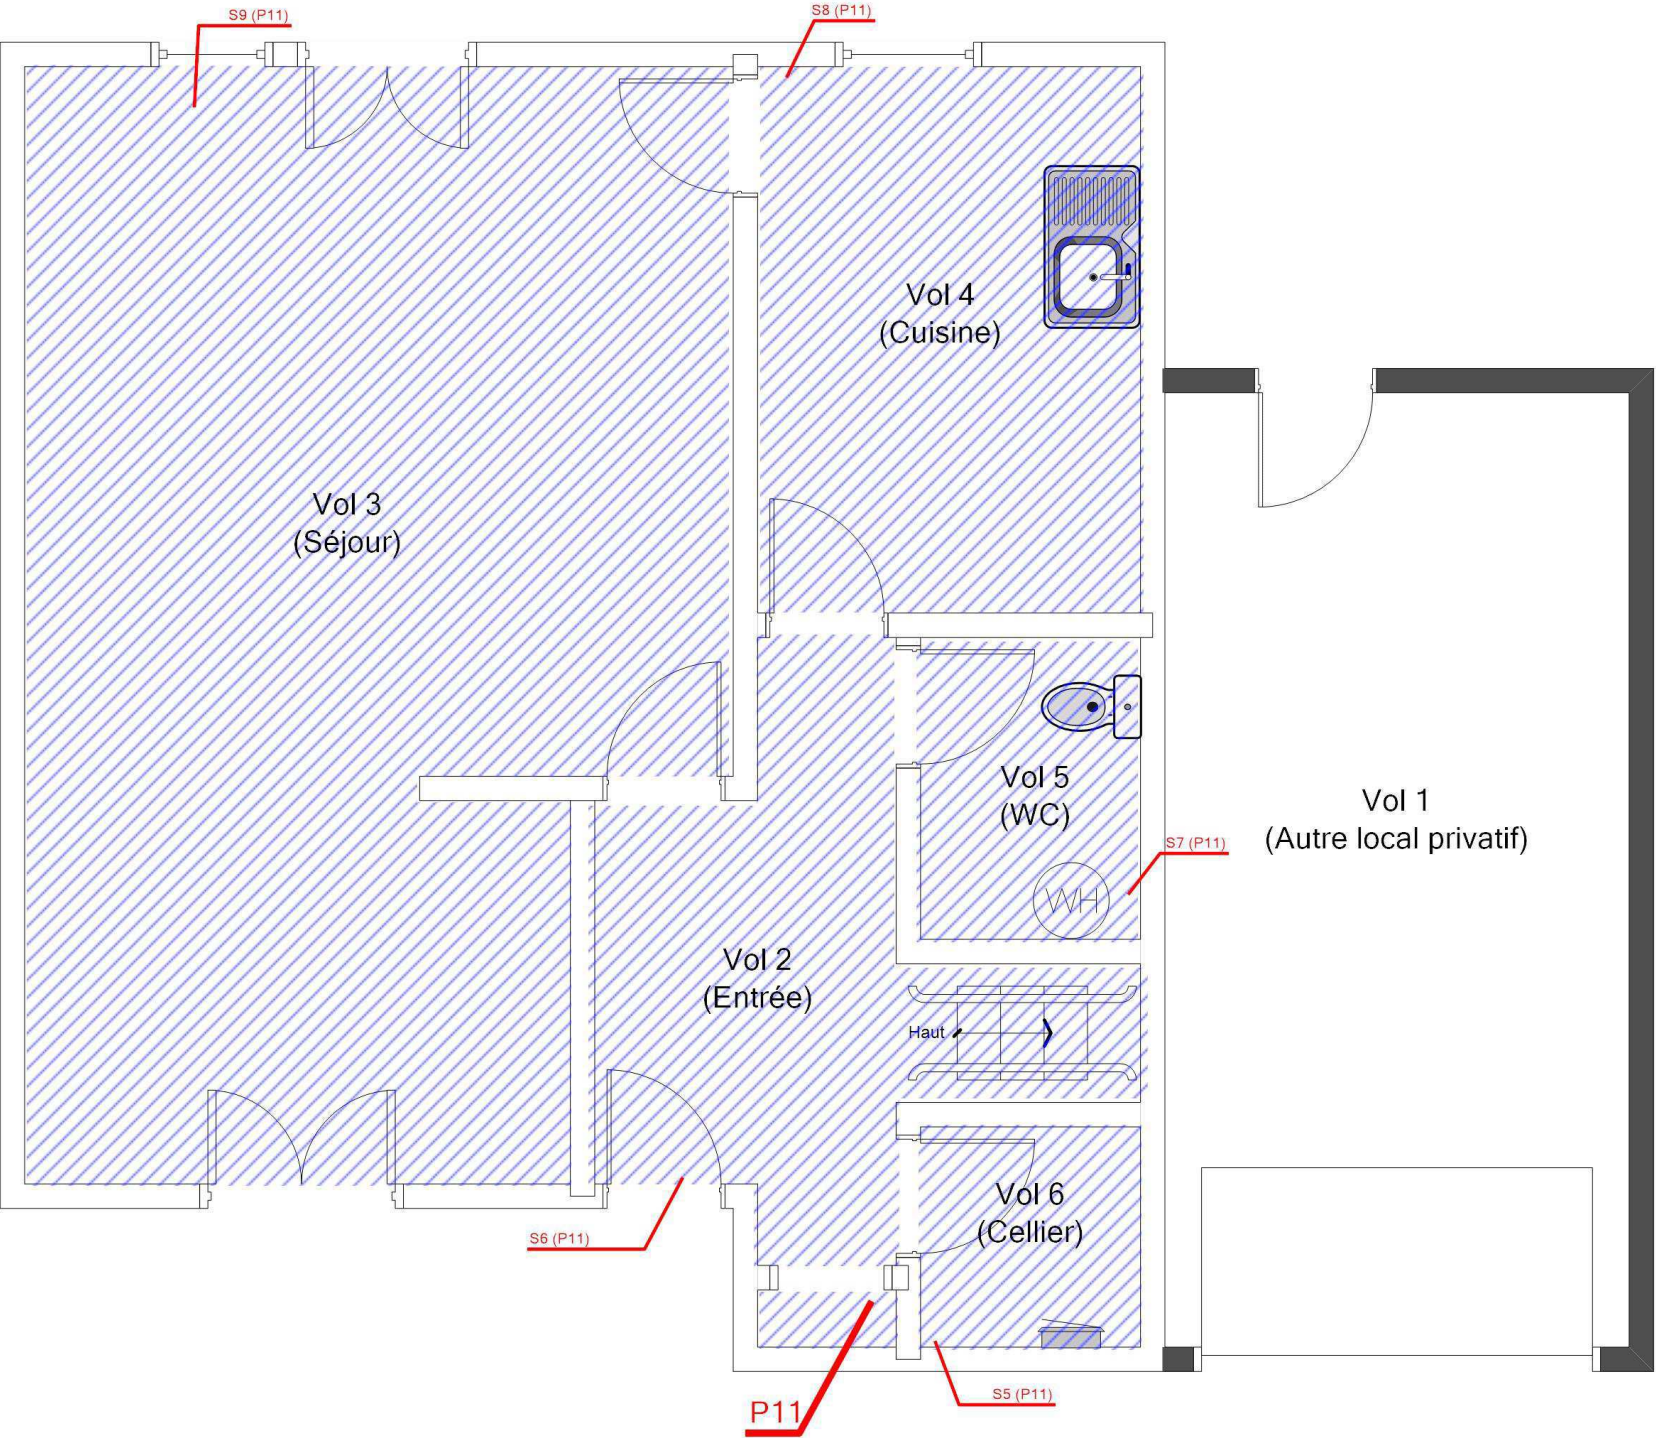
REZ DE CHAUSSEE - MPCA REVÊTEMENT DE SOL

P11 : Dalles plastiques amianté + colle noire amianté

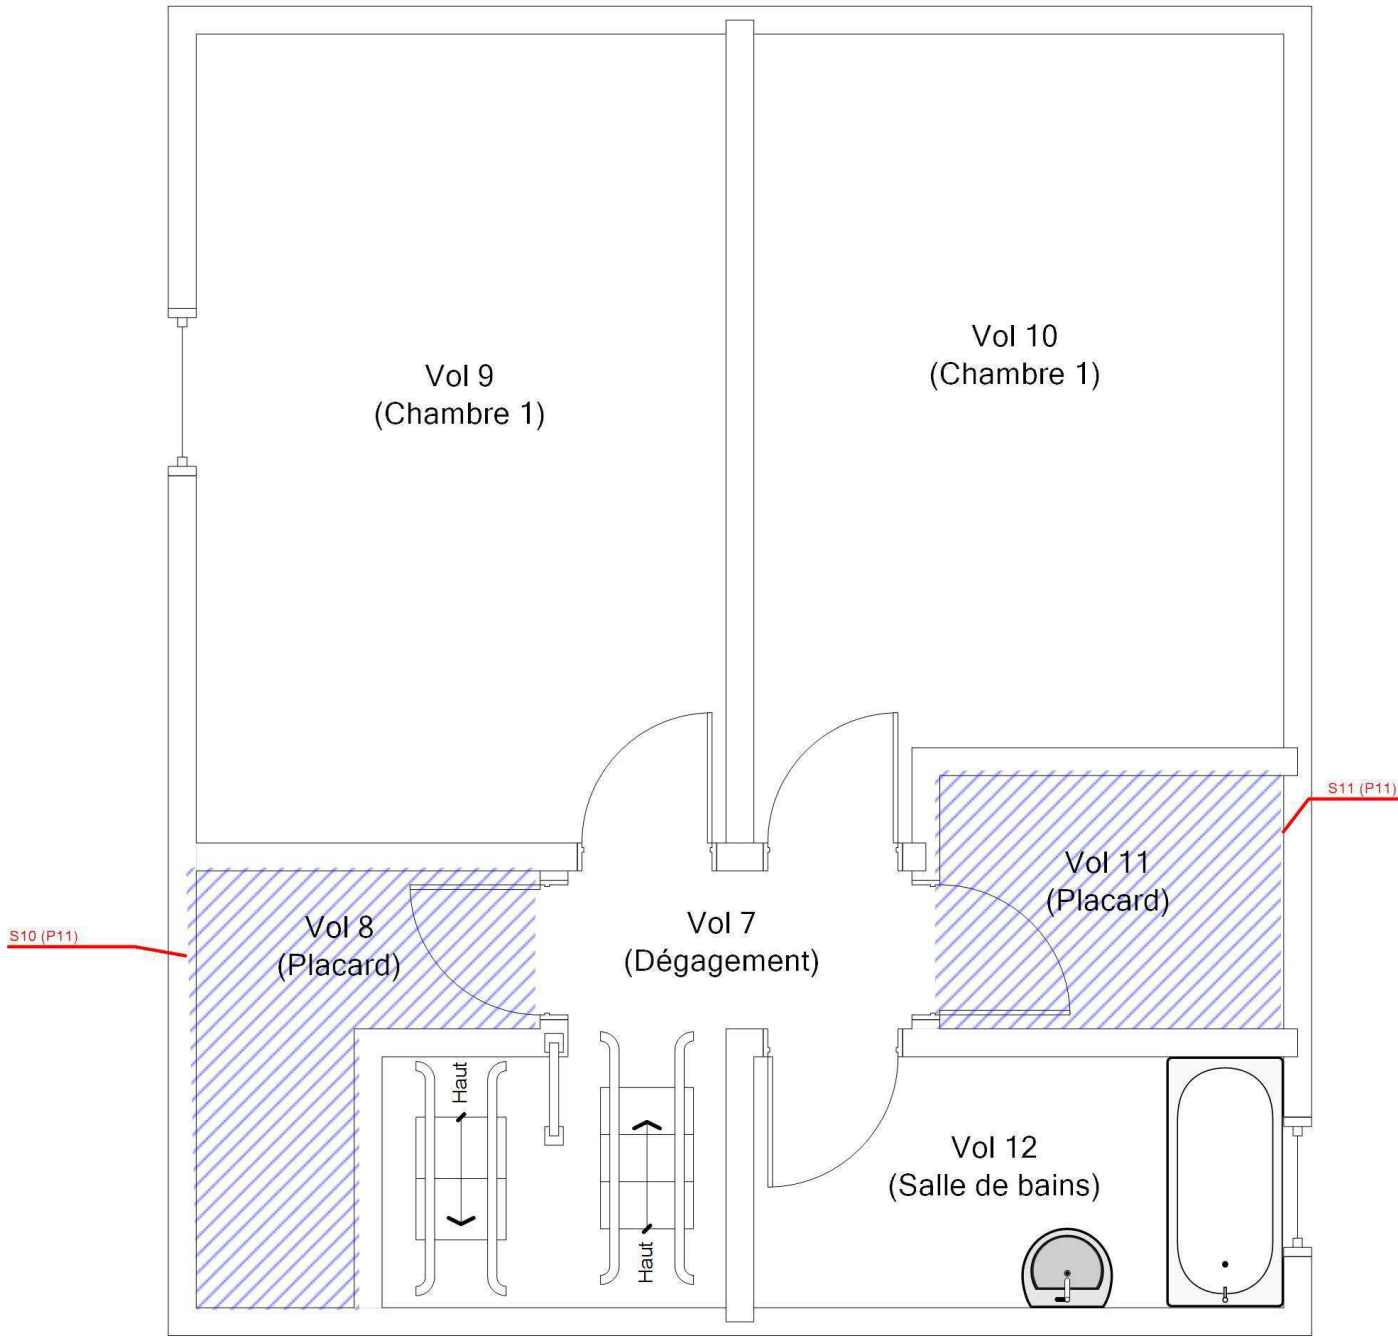
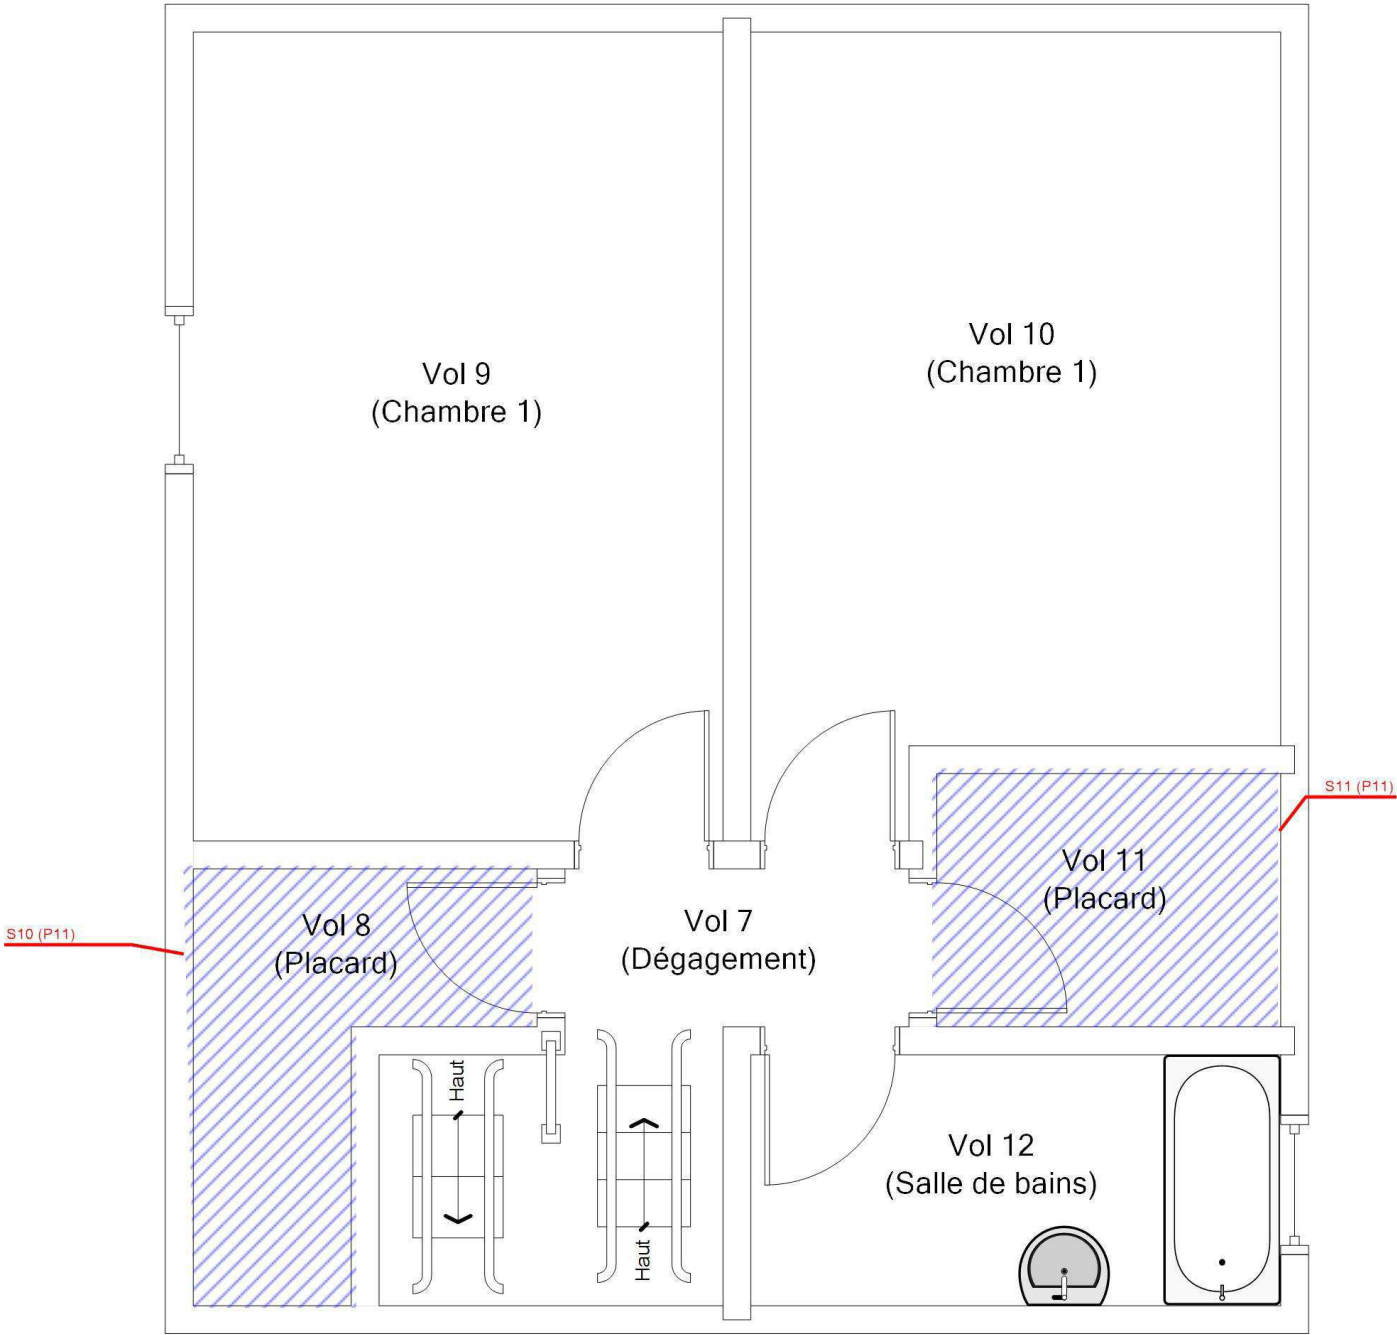
1ER ÉTAGE - MPCA REVÊTEMENT DE SOL

P11 : Dalles plastiques amianté + colle noire amianté

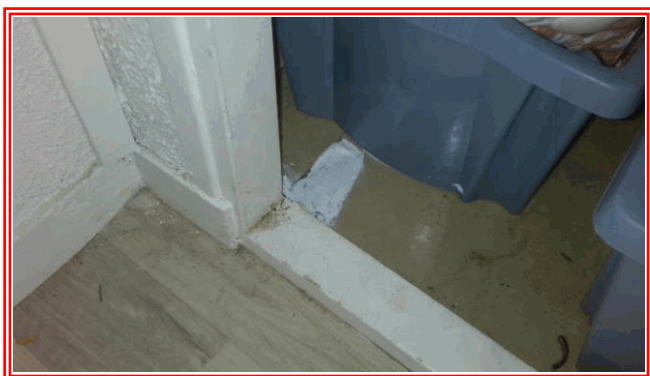
002ER685911 n°11 - 1 (P11) - Rez de Chaussée - Vol 2
(Entrée)

Localisation	Catégorie	Composant	Partie de composant	Sur avis / réf pré.
Vol 2 (Entrée)	Revêtement de sol	Revêtement de sol	Dalles plastiques amianté + colle noire amianté	P11
Vol 6 (Cellier)	Revêtement de sol	Revêtement de sol	Dalles plastiques amianté + colle noire amianté	P11
Vol 2 (Entrée)	Revêtement de sol	Revêtement de sol	Dalles plastiques amianté + colle noire amianté	P11
Vol 5 (WC)	Revêtement de sol	Revêtement de sol	Dalles plastiques amianté + colle noire amianté	P11
Vol 4 (Cuisine)	Revêtement de sol	Revêtement de sol	Dalles plastiques amianté + colle noire amianté	P11
Vol 3 (Séjour)	Revêtement de sol	Revêtement de sol	Dalles plastiques amianté + colle noire amianté	P11
Vol 8 (Placard)	Revêtement de sol	Revêtement de sol	Dalles plastiques amianté + colle noire amianté	P11
Vol 11 (Placard)	Revêtement de sol	Revêtement de sol	Dalles plastiques amianté + colle noire amianté	P11

Vol 4 (Cuisine)	Revêtement de sol	Revêtement de sol	Dalles plastiques amianté + colle noire amianté	S8 (P11)	Sondage et extension de la ZPSO du prélèvement P11	Dalle dure cassante beige	002ER685911 n°11 - 1	P11	Revêtement - Dur - Beige	Positif	Présence sur analyse
Vol 3 (Séjour)	Revêtement de sol	Revêtement de sol	Dalles plastiques amianté + colle noire amianté	S9 (P11)	Sondage et extension de la ZPSO du prélèvement P11	Dalle dure cassante beige	002ER685911 n°11 - 1	P11	Revêtement - Dur - Beige	Positif	Présence sur analyse
Vol 2 (Entrée)	Revêtement de sol	Revêtement de sol	Colles de revêtement de sol	P12	Réalisation d'un prélèvement		002ER685911 n°12 - 1	P12	Colle / Peinture / Ragréage - Souple / Effritable / Effritable - Jaune / Beige / Gris	Négatif	Négatif sur analyse
Vol 2 (Entrée)	Revêtement de sol	Revêtement de sol	Ragréage	P13	Réalisation d'un prélèvement		002ER685911 n°13 - 1	P13	Colle / Peinture / Ragréage - Souple / Effritable / Effritable - Jaune / Blanc / Gris	Négatif	Négatif sur analyse

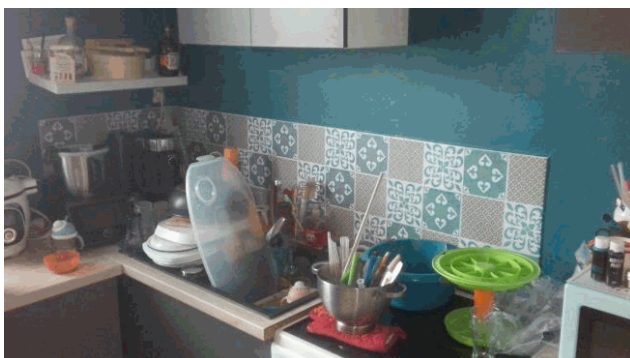
I1 - 1 - Rez de Chaussée - Vol 4 (Cuisine)

Localisation	Matériau	Justification	Investigation complémentaire restant à réaliser	Moyen d'accès à mettre en oeuvre
Vol 4 (Cuisine)	Colle de carrelage (faïence)	Faïence 15*15 cm en parfait état. Sondage destructif en milieu occupé. Des prélèvements complémentaires devront être réalisés en cas de dépose de la faïence.		
Vol 12 (Salle de bains)	Tampon bitumineux	Tablier non démontable le jour de l'intervention

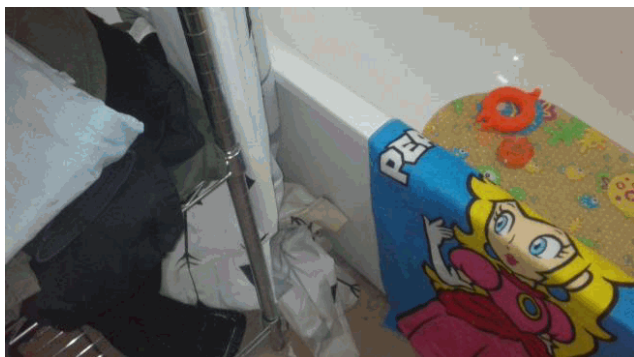
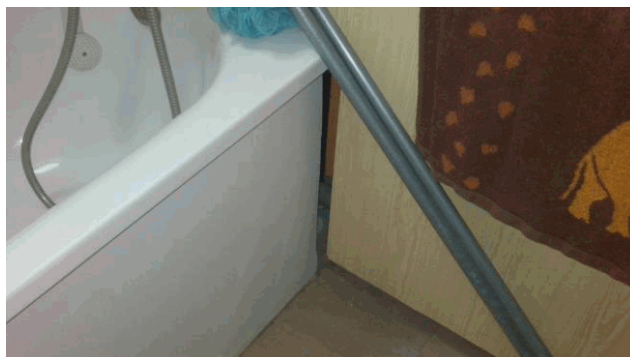
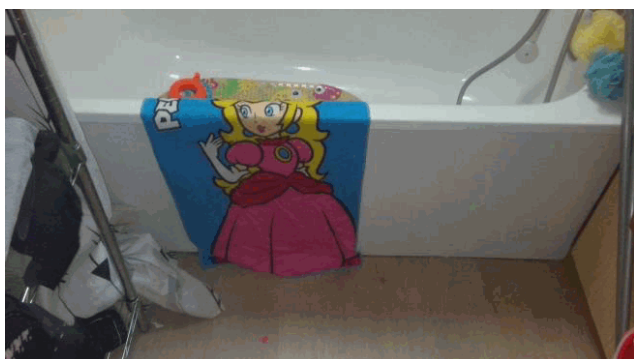
I2 - 3 - 1er Étage - Vol 12 (Salle de bains)

Localisation	Categorie	Composant	Partie de composant	Réf action	Description	Précision	Ref photo	Ref pré.	Descriptif	Résultat	Conclusion
Vol 12 (Salle de bains)	Equipements divers et accessoires	Baignoire	Tampon bitumineux	I2			I2 - 1 - I2 - 2 - I2 - 3				Tablier non démontable le jour de l'intervention
