## Rapport de repérage des matériaux et produits contenant de l'amiante avant réalisation de travaux dans un immeuble bâti

Adresse : N°59 RUE VERLAINE 18240 BELLEVILLE SUR LOIRE

Désignation : Maison de type T3 Bis

Date de repérage : 19/01/2024

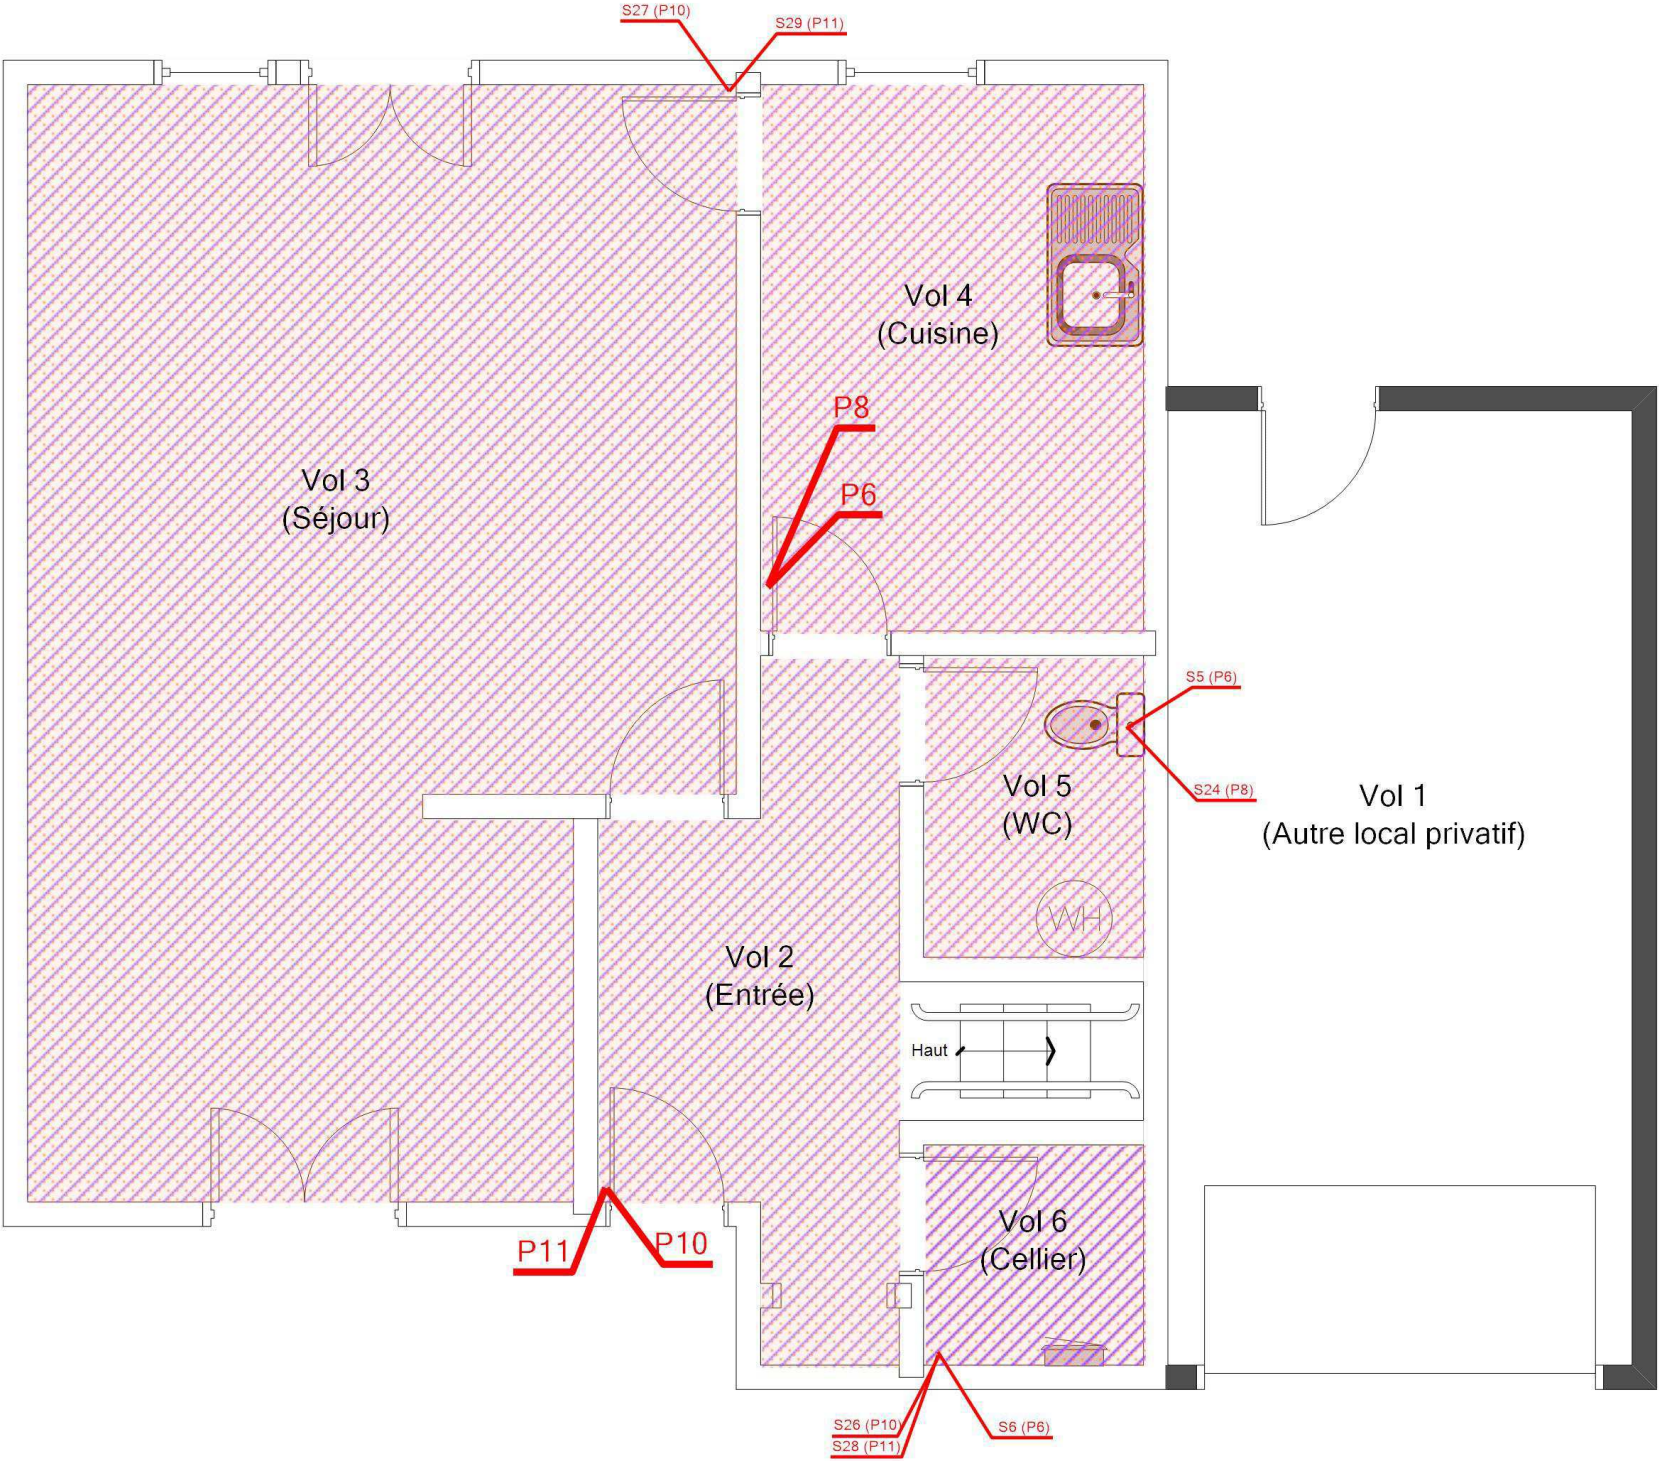
REZ DE CHAUSSEE - MPCA REVÊTEMENT DE SOL

P11 : Colle bitumeuse
	P10 : Dalles plastiques
	P8 : Colle bitumeuse
	P6 : Lés plastiques avec sous-couche

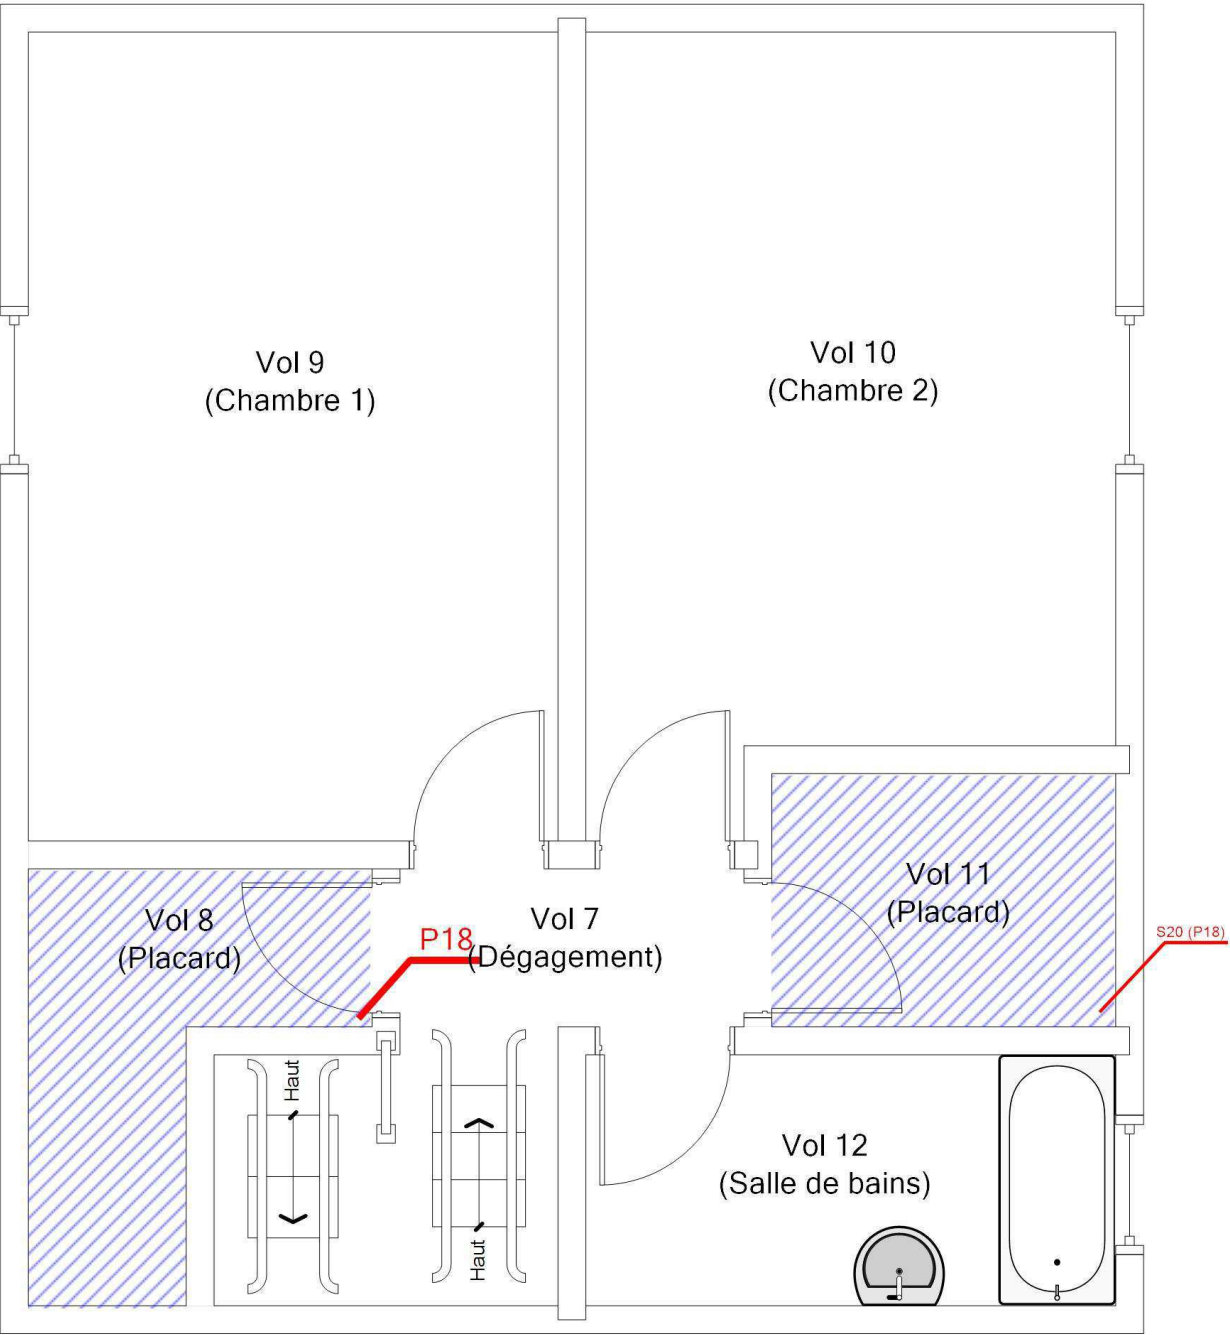
1ER ÉTAGE - MPCA TOUTES CATÉGORIES CONFONDUES

P18 : Dalles plastiques

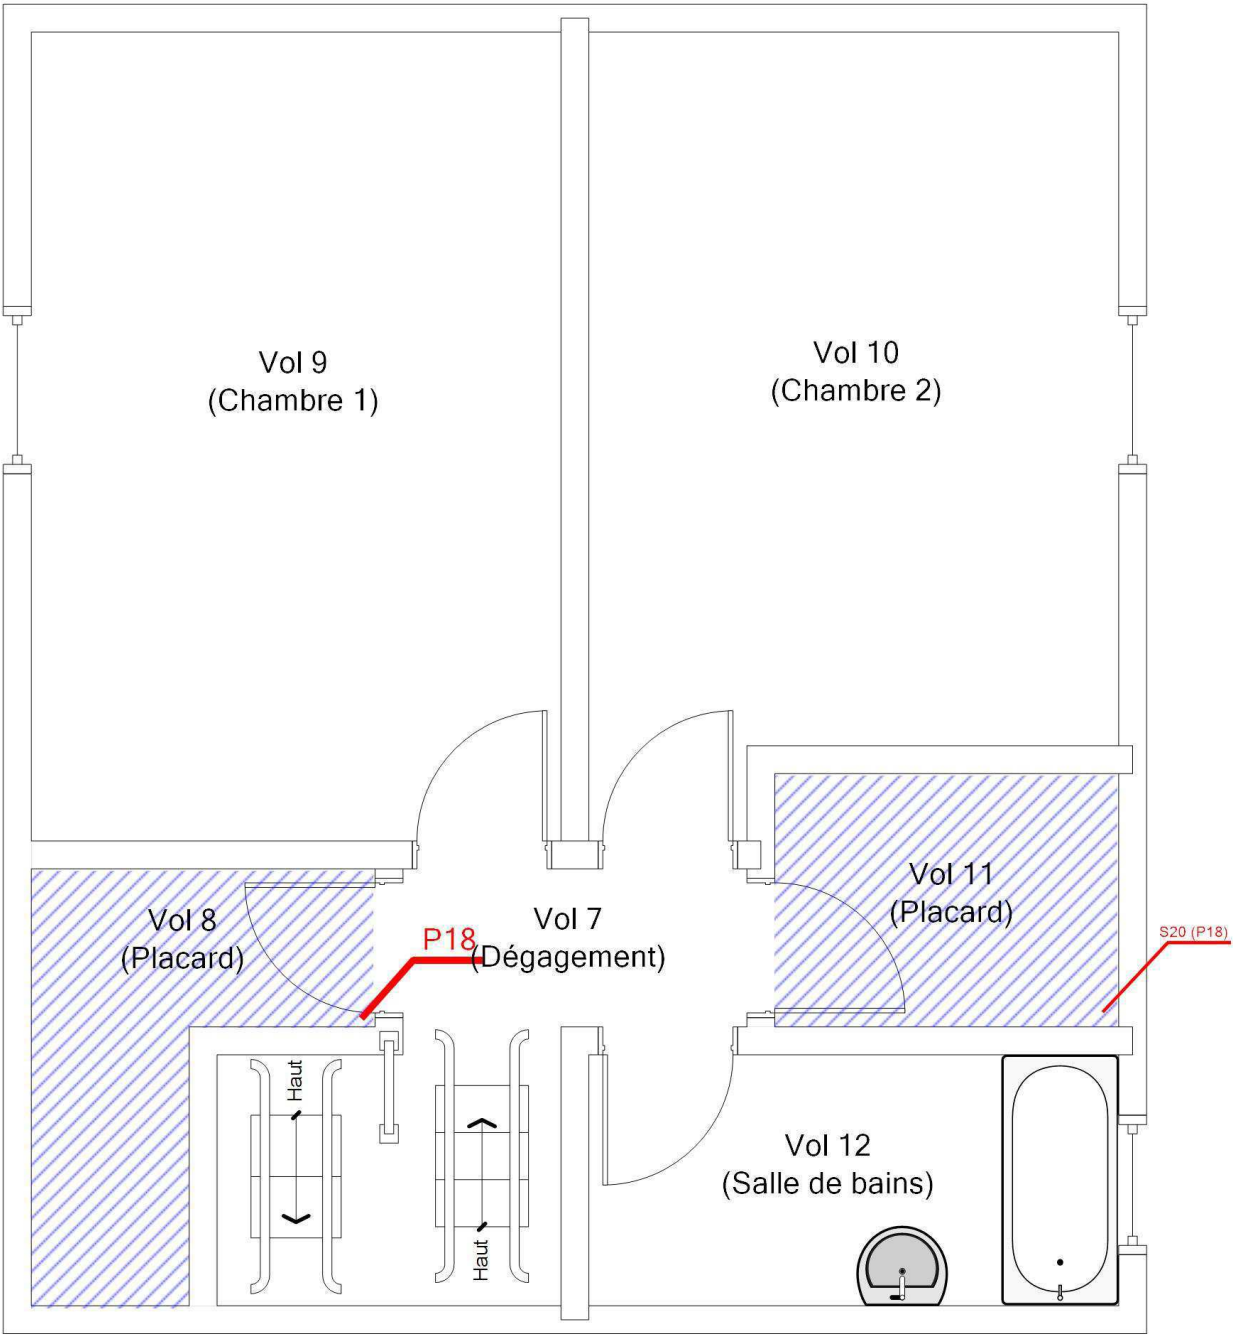
1ER ÉTAGE - MPCA REVÊTEMENT DE SOL

P18 : Dalles plastiques
