Rapport de repérage des matériaux et produits contenant de l'amiante avant réalisation de travaux dans un immeuble bâti

Adresse : N°63 RUE VERLAINE 18240 BELLEVILLE SUR LOIRE

Désignation : Maison de type T3 Bis

Date du rapport : 12/01/2024

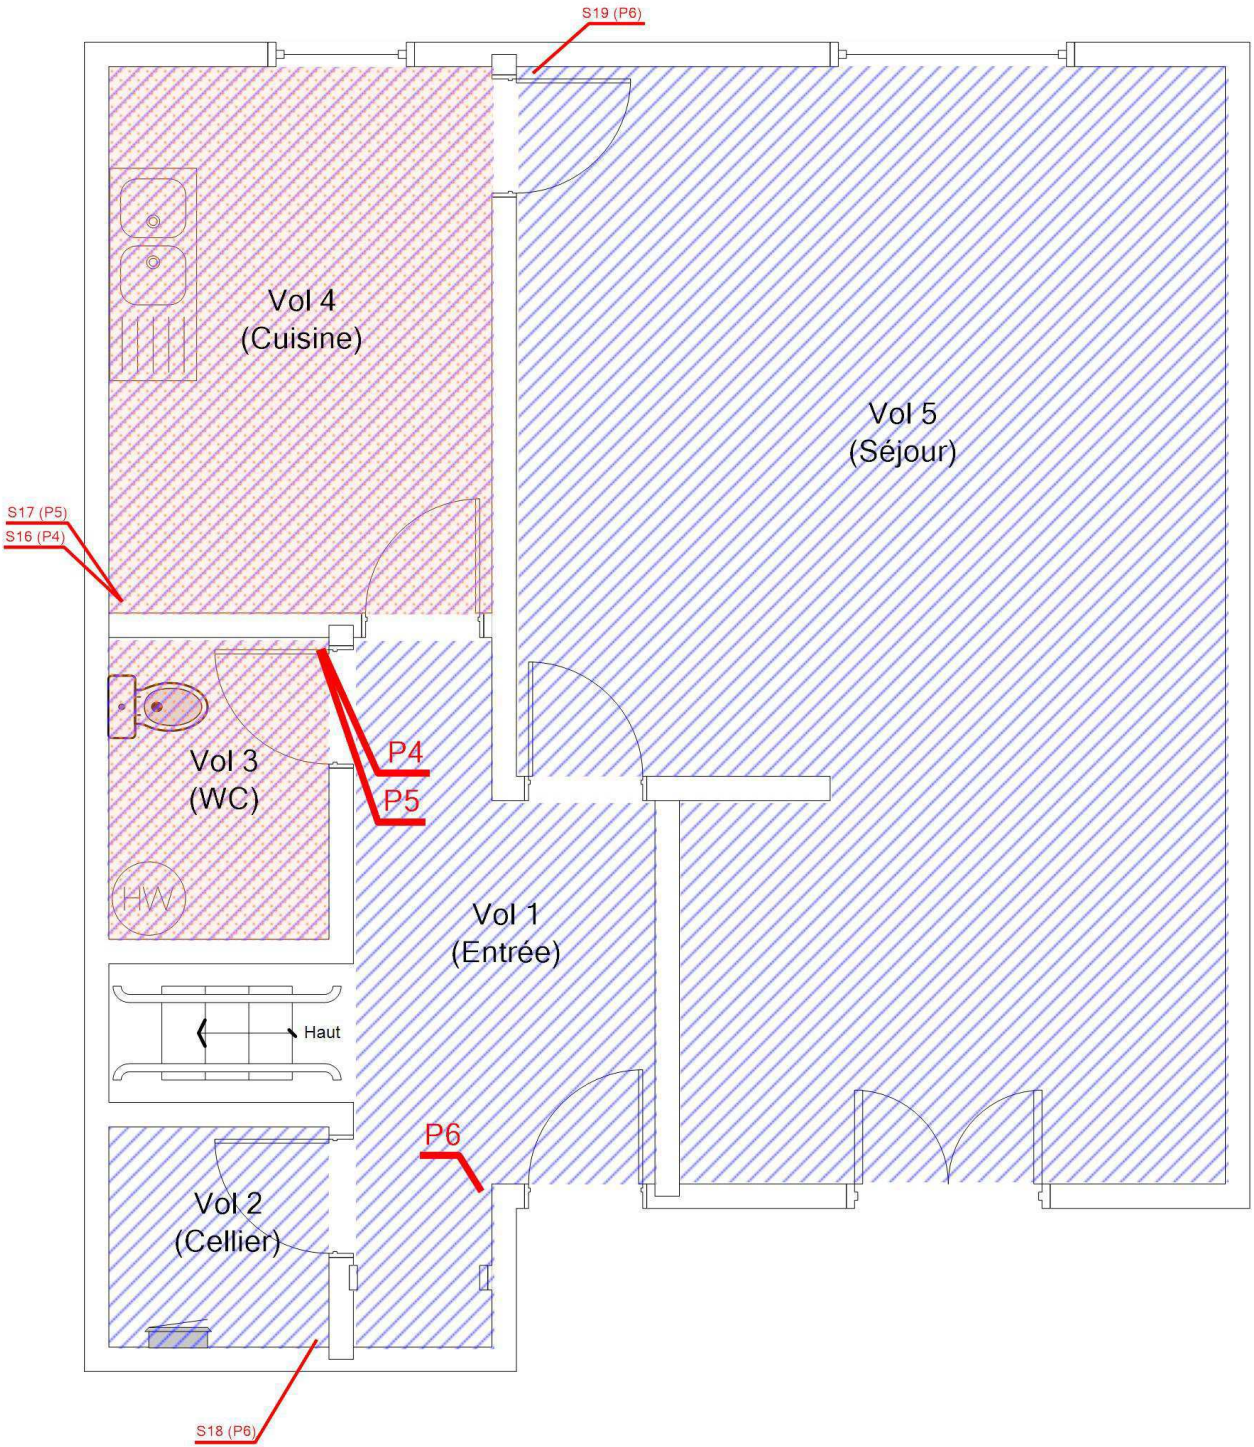
REZ DE CHAUSSEE - MPCA REVÊTEMENT DE SOL

P6 : Dalle dure cassante verte,
Colle bitumineuse noire

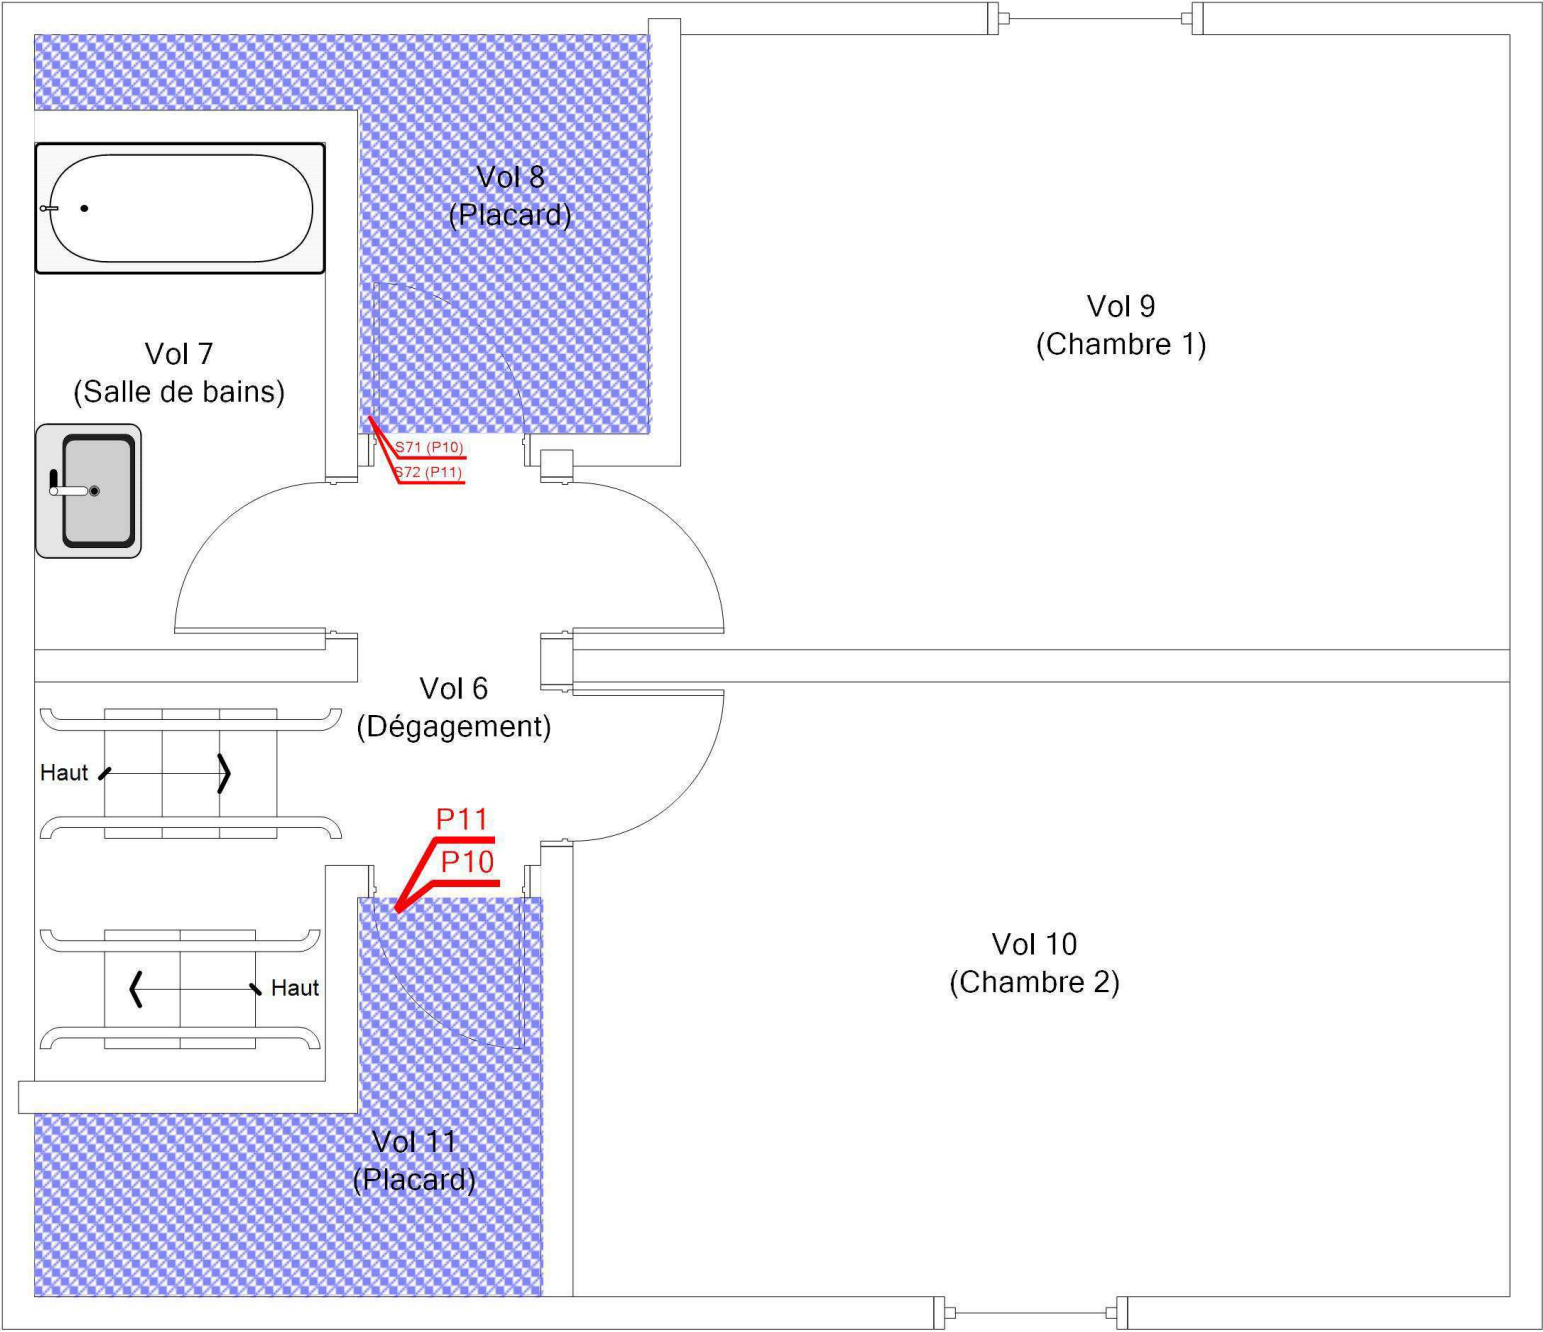
1ER ÉTAGE - MPCA REVÊTEMENT DE SOL

P11 : Colles de revêtement de sol

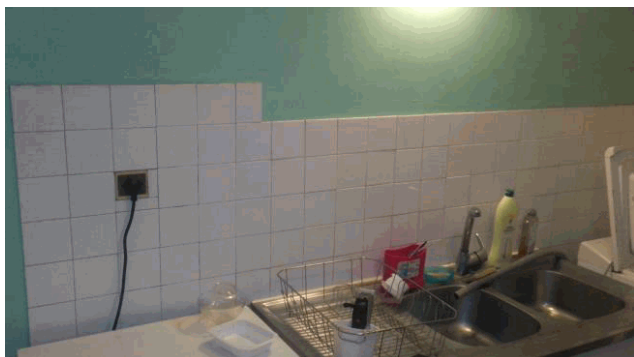
I1 - 1 - Rez de Chaussée - Vol 4 (Cuisine)

Localisation	Matériau	Justification	Investigation complémentaire restant à réaliser	Moyen d'accès à mettre en oeuvre
Vol 4 (Cuisine)	Colle de carrelage (plinthe)	Sondage destructif en milieu occupé.		
Vol 7 (Salle de bains)	Tampon bitumineux	Tablier non démontable le jour de l'intervention		
Vol 7 (Salle de bains)	Colle de carrelage (faïence)	Faïences en bon état. Sondage destructif en milieu occupé. Des prélèvements complémentaires devront être réalisés en cas de dépose de la faïence.

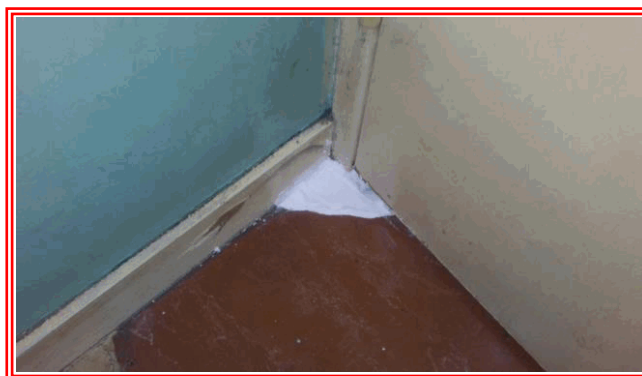
002ER685919 n°4 - 1 (P4) - Rez de Chaussée - Vol 3
(WC)

Localisation	Catégorie	Composant	Partie de composant	Sur avis / réf pré.
Vol 3 (WC)	Revêtement de sol	Revêtement de sol	Dalles plastiques	P4
Vol 4 (Cuisine)	Revêtement de sol	Revêtement de sol	Dalles plastiques	P4
Vol 3 (WC)	Revêtement de sol	Revêtement de sol	Colle bitumeuse	P5 Phase 1
Vol 4 (Cuisine)	Revêtement de sol	Revêtement de sol	Colle bitumeuse	P5 Phase 1
Vol 3 (WC)	Revêtement de sol	Revêtement de sol	Colle bitumeuse	P5 Phase 2
Vol 4 (Cuisine)	Revêtement de sol	Revêtement de sol	Colle bitumeuse	P5 Phase 2
Vol 1 (Entrée)	Revêtement de sol	Revêtement de sol	Dalles plastiques	P6 Phase 1
Vol 2 (Cellier)	Revêtement de sol	Revêtement de sol	Dalles plastiques	P6 Phase 1
Vol 5 (Séjour)	Revêtement de sol	Revêtement de sol	Dalles plastiques	P6 Phase 1
Vol 1 (Entrée)	Revêtement de sol	Revêtement de sol	Dalles plastiques	P6 Phase 2
Vol 2 (Cellier)	Revêtement de sol	Revêtement de sol	Dalles plastiques	P6 Phase 2

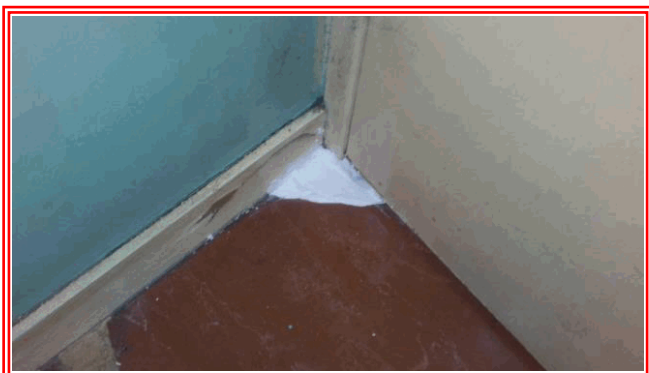
002ER685919 n°5 - 1 (P5) - Rez de Chaussée - Vol 3
(WC)

002ER685919 n°4 - 1 (P4)	Rez de Chaussée - Vol 3 (WC)	Prélèvement positif
002ER685919 n°5 - 1 (P5)	Rez de Chaussée - Vol 3 (WC)	Prélèvement positif
002ER685919 n°6 - 1 (P6)	Rez de Chaussée - Vol 1 (Entrée)	Prélèvement positif

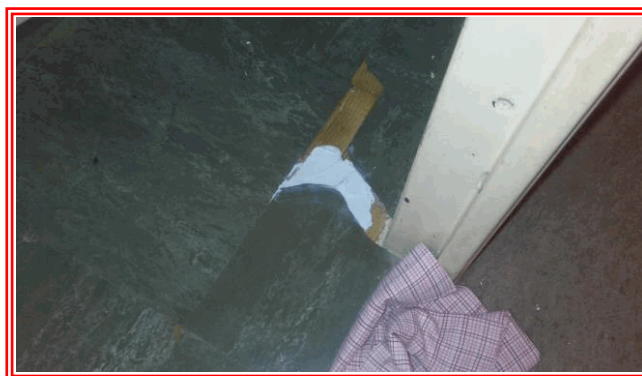
002ER685919 n°10 - 1 (P10) - 1er Étage - Vol 11
(Placard)

Vol 5 (Séjour)	Revêtement de sol	Revêtement de sol	Dalles plastiques	P6 Phase 2
Vol 11 (Placard)	Revêtement de sol	Revêtement de sol	Dalles plastiques	P10
Vol 8 (Placard)	Revêtement de sol	Revêtement de sol	Dalles plastiques	P10
Vol 11 (Placard)	Revêtement de sol	Revêtement de sol	Colles de revêtement de sol	P11
Vol 8 (Placard)	Revêtement de sol	Revêtement de sol	Colles de revêtement de sol	P11

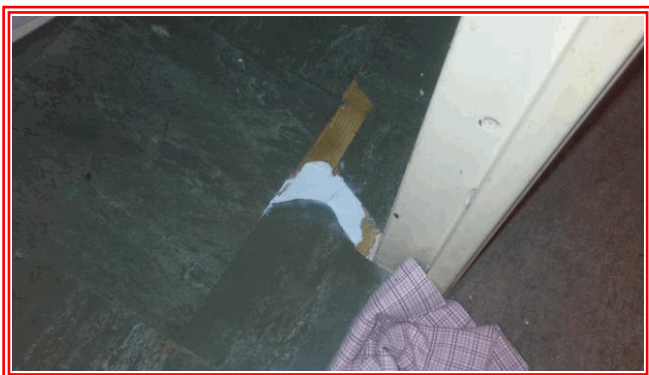
002ER685919 n°11 - 1 (P11) - 1er Étage - Vol 11
(Placard)

Localisation	Categorie	Composant	Partie de composant	Réf action	Description	Précision	Ref photo	Ref prél.	Descriptif	Résultat	Conclusion
Vol 11 (Placard)	Revêtement de sol	Revêtement de sol	Dalles plastiques	P10	Réalisation d'un prélèvement	Dalle dure cassante vert	002ER685919 n°10 - 1	P10	Dalle dure cassante verte + colle polymère jaune non séparable	Positif	Présence sur analyse
Vol 8 (Placard)	Revêtement de sol	Revêtement de sol	Dalles plastiques	S71 (P10)	Sondage et extension de la ZPSO du prélèvement P10	Dalle dure cassante vert	002ER685919 n°10 - 1	P10	Dalle dure cassante verte + colle polymère jaune non séparable	Positif	Présence sur analyse
Vol 11 (Placard)	Revêtement de sol	Revêtement de sol	Colles de revêtement de sol	P11	Réalisation d'un prélèvement		002ER685919 n°11 - 1	P11	Colle polymère jaune	Positif	Présence sur analyse
Vol 8 (Placard)	Revêtement de sol	Revêtement de sol	Colles de revêtement de sol	S72 (P11)	Sondage et extension de la ZPSO du prélèvement P11		002ER685919 n°11 - 1	P11	Colle polymère jaune	Positif	Présence sur analyse
