## Rapport de repérage des matériaux et produits contenant de l'amiante avant réalisation de travaux dans un immeuble bâti

Adresse : N°65 RUE VERLAINE 18240 BELLEVILLE SUR LOIRE

Désignation : BVIL-MI\_BVIL-MI-65V\_007611\_SA  
D'H.L.M. FRANCE LOIRE

Date de repérage : 26/10/2023

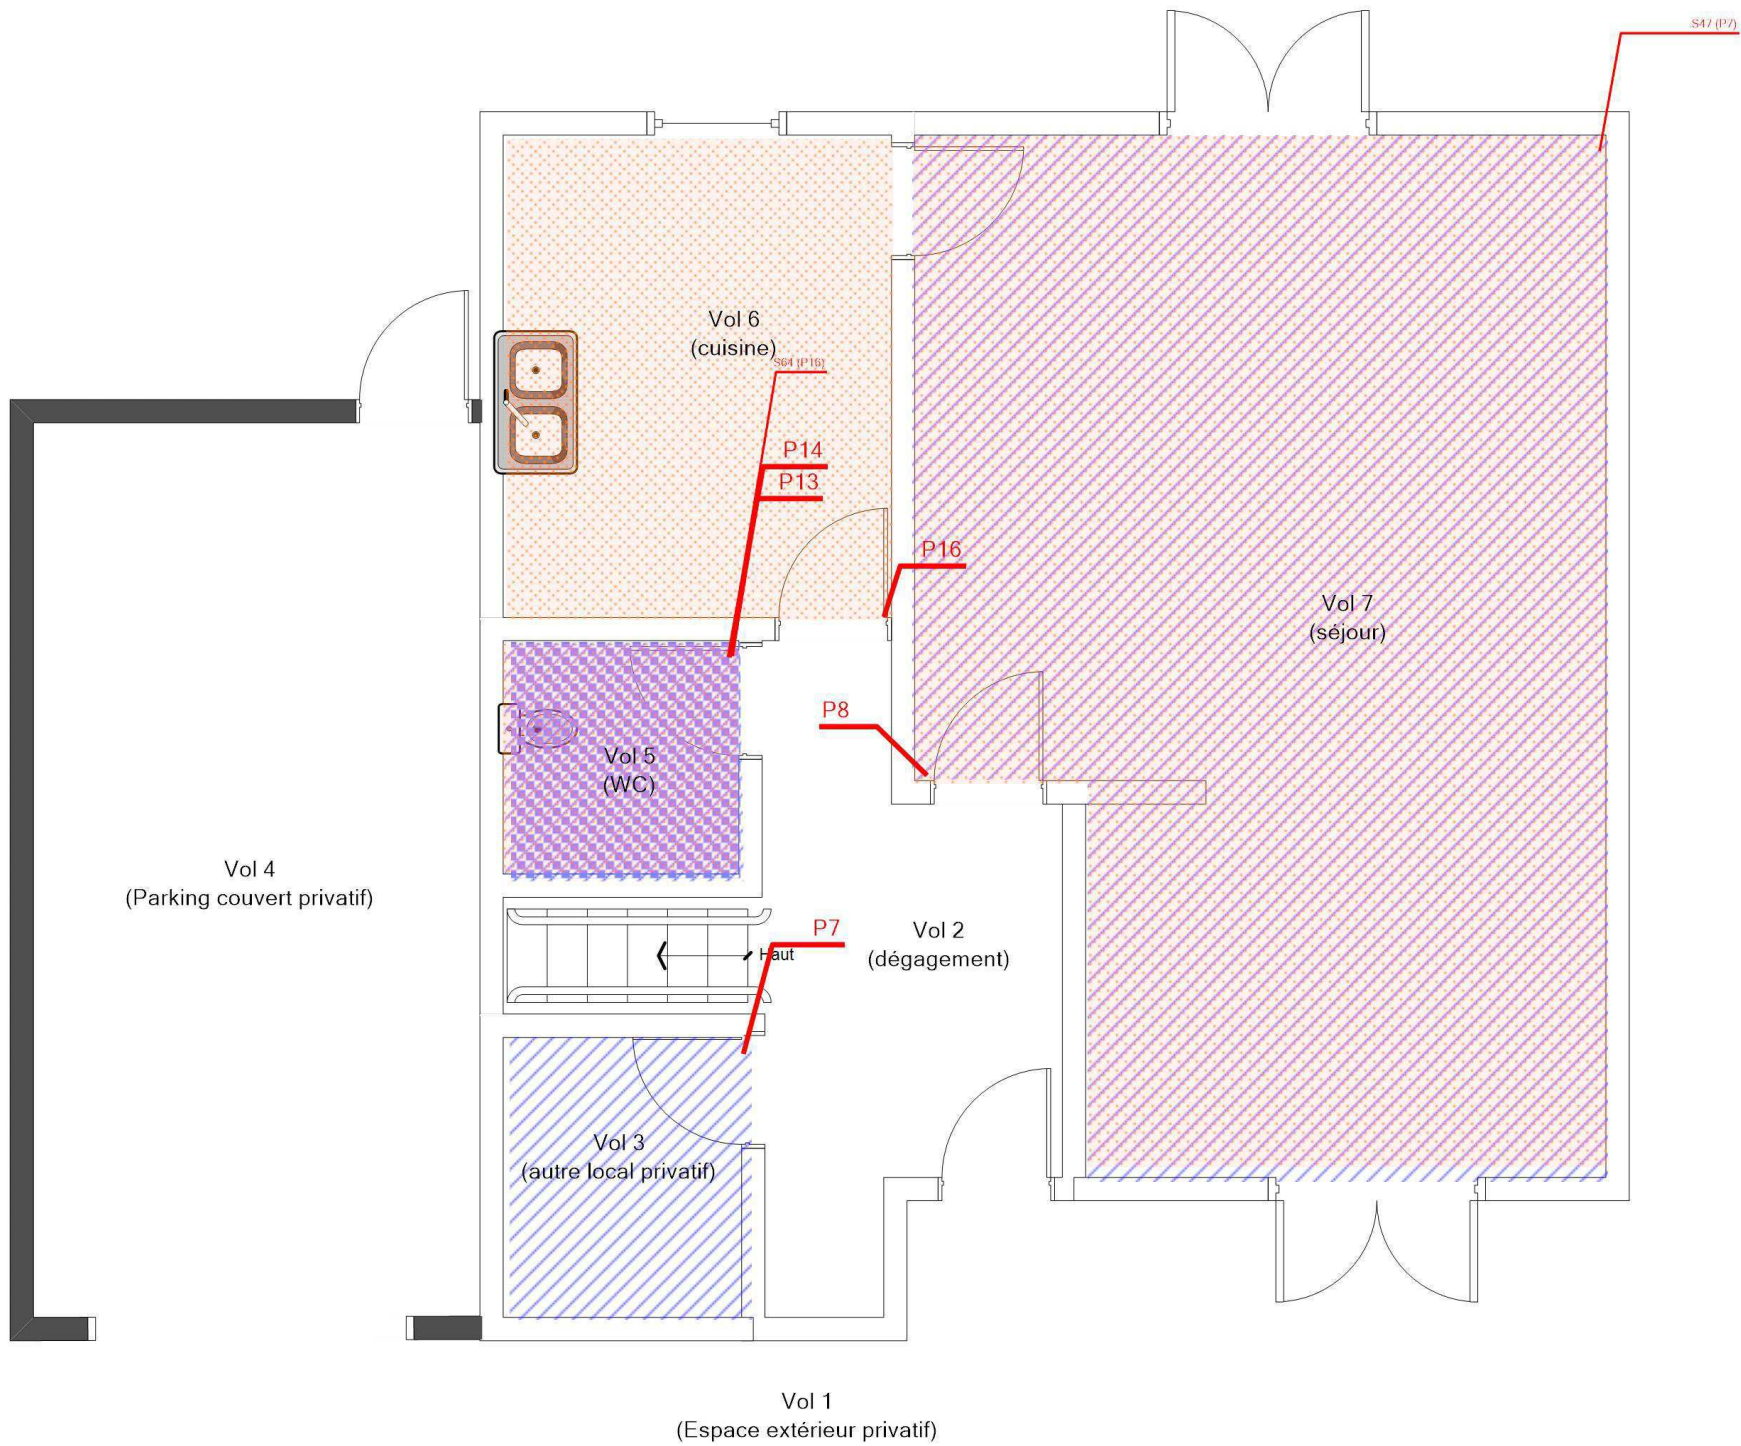
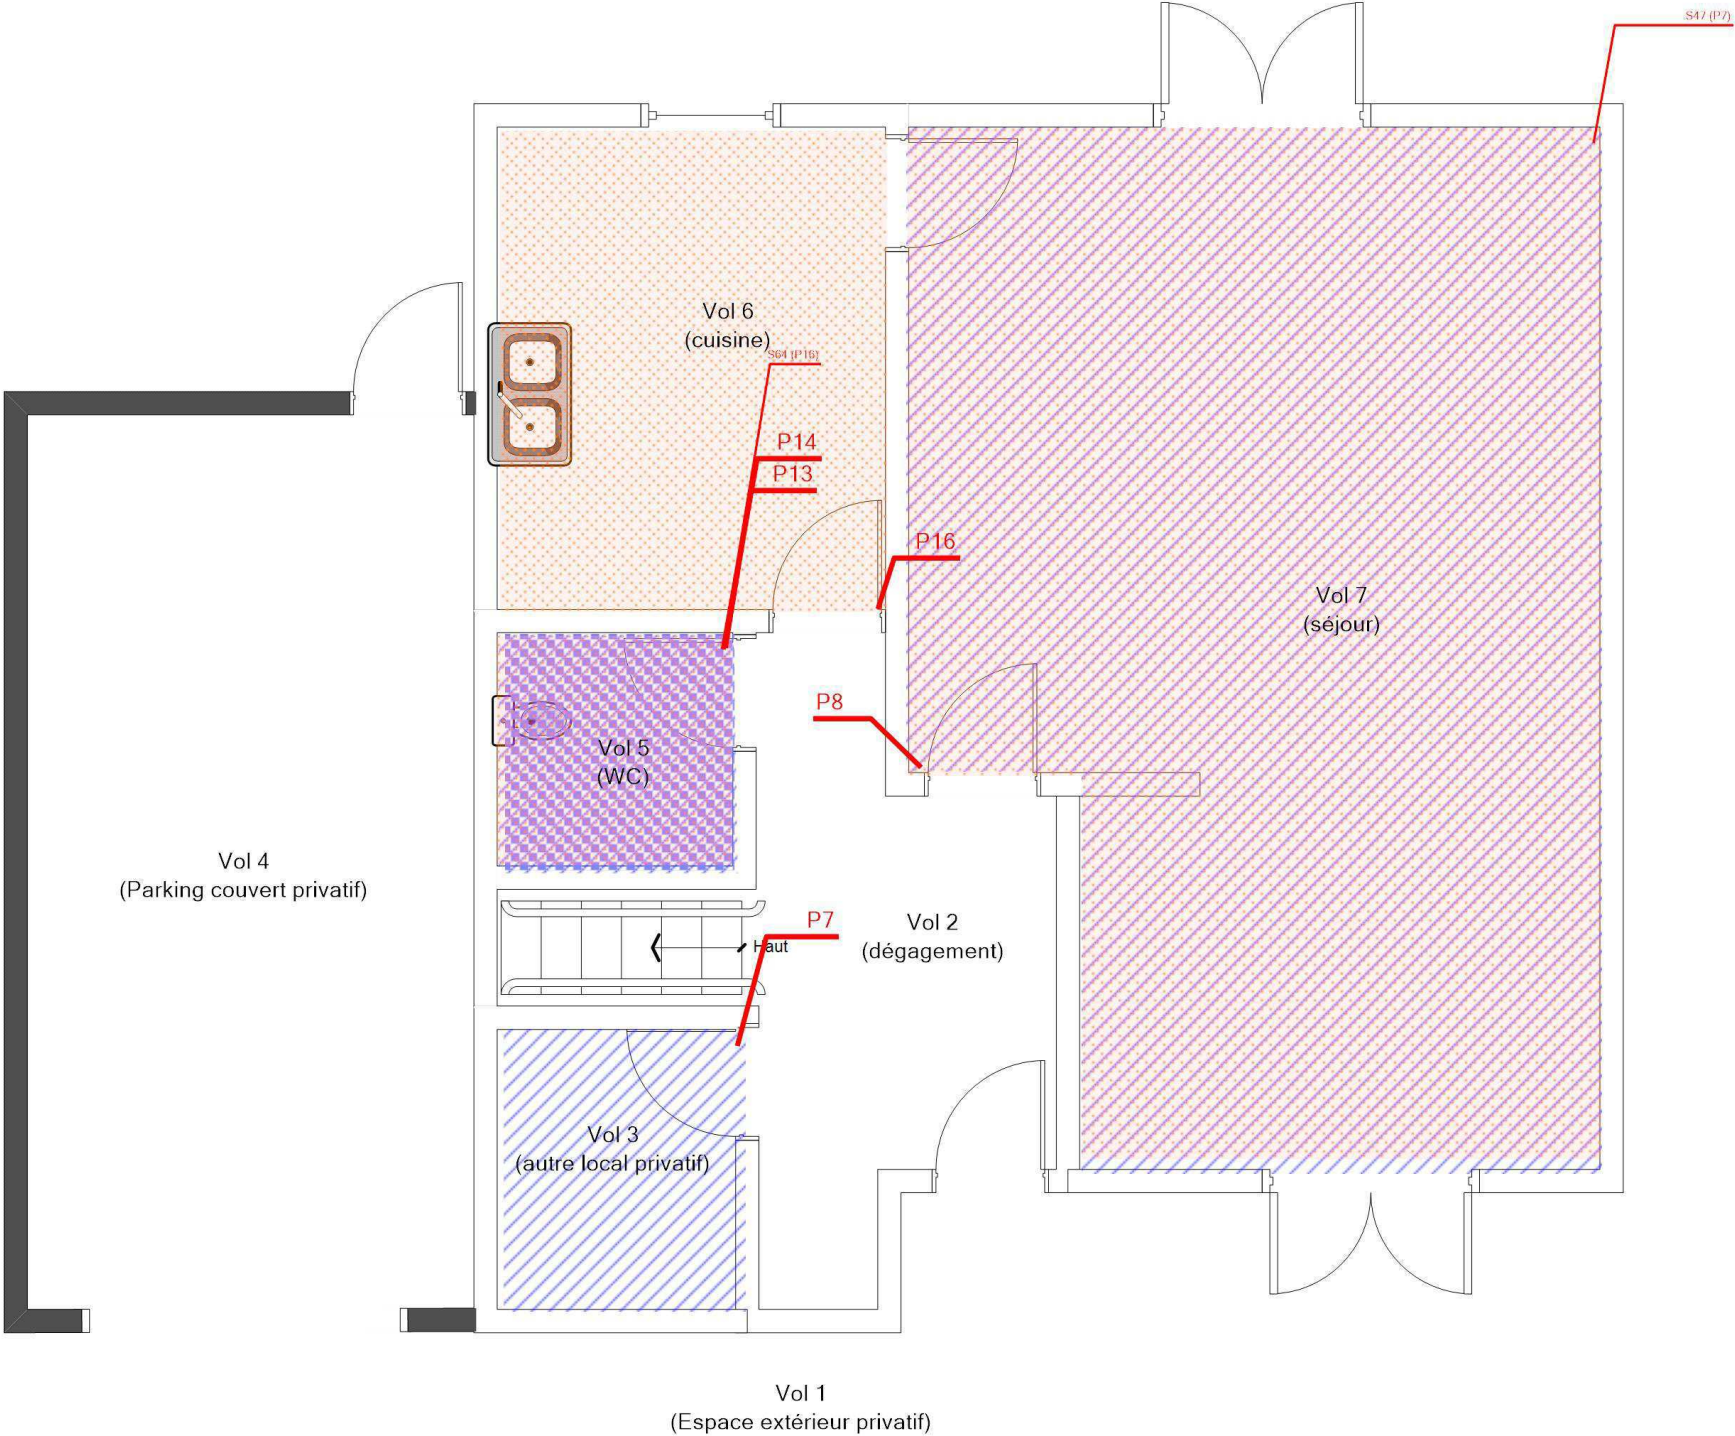
RDC - LOGEMENT 65 - MPCA REVÊTEMENT DE SOL				Référence: 002ER685923

P16 : Colle bitumeuse

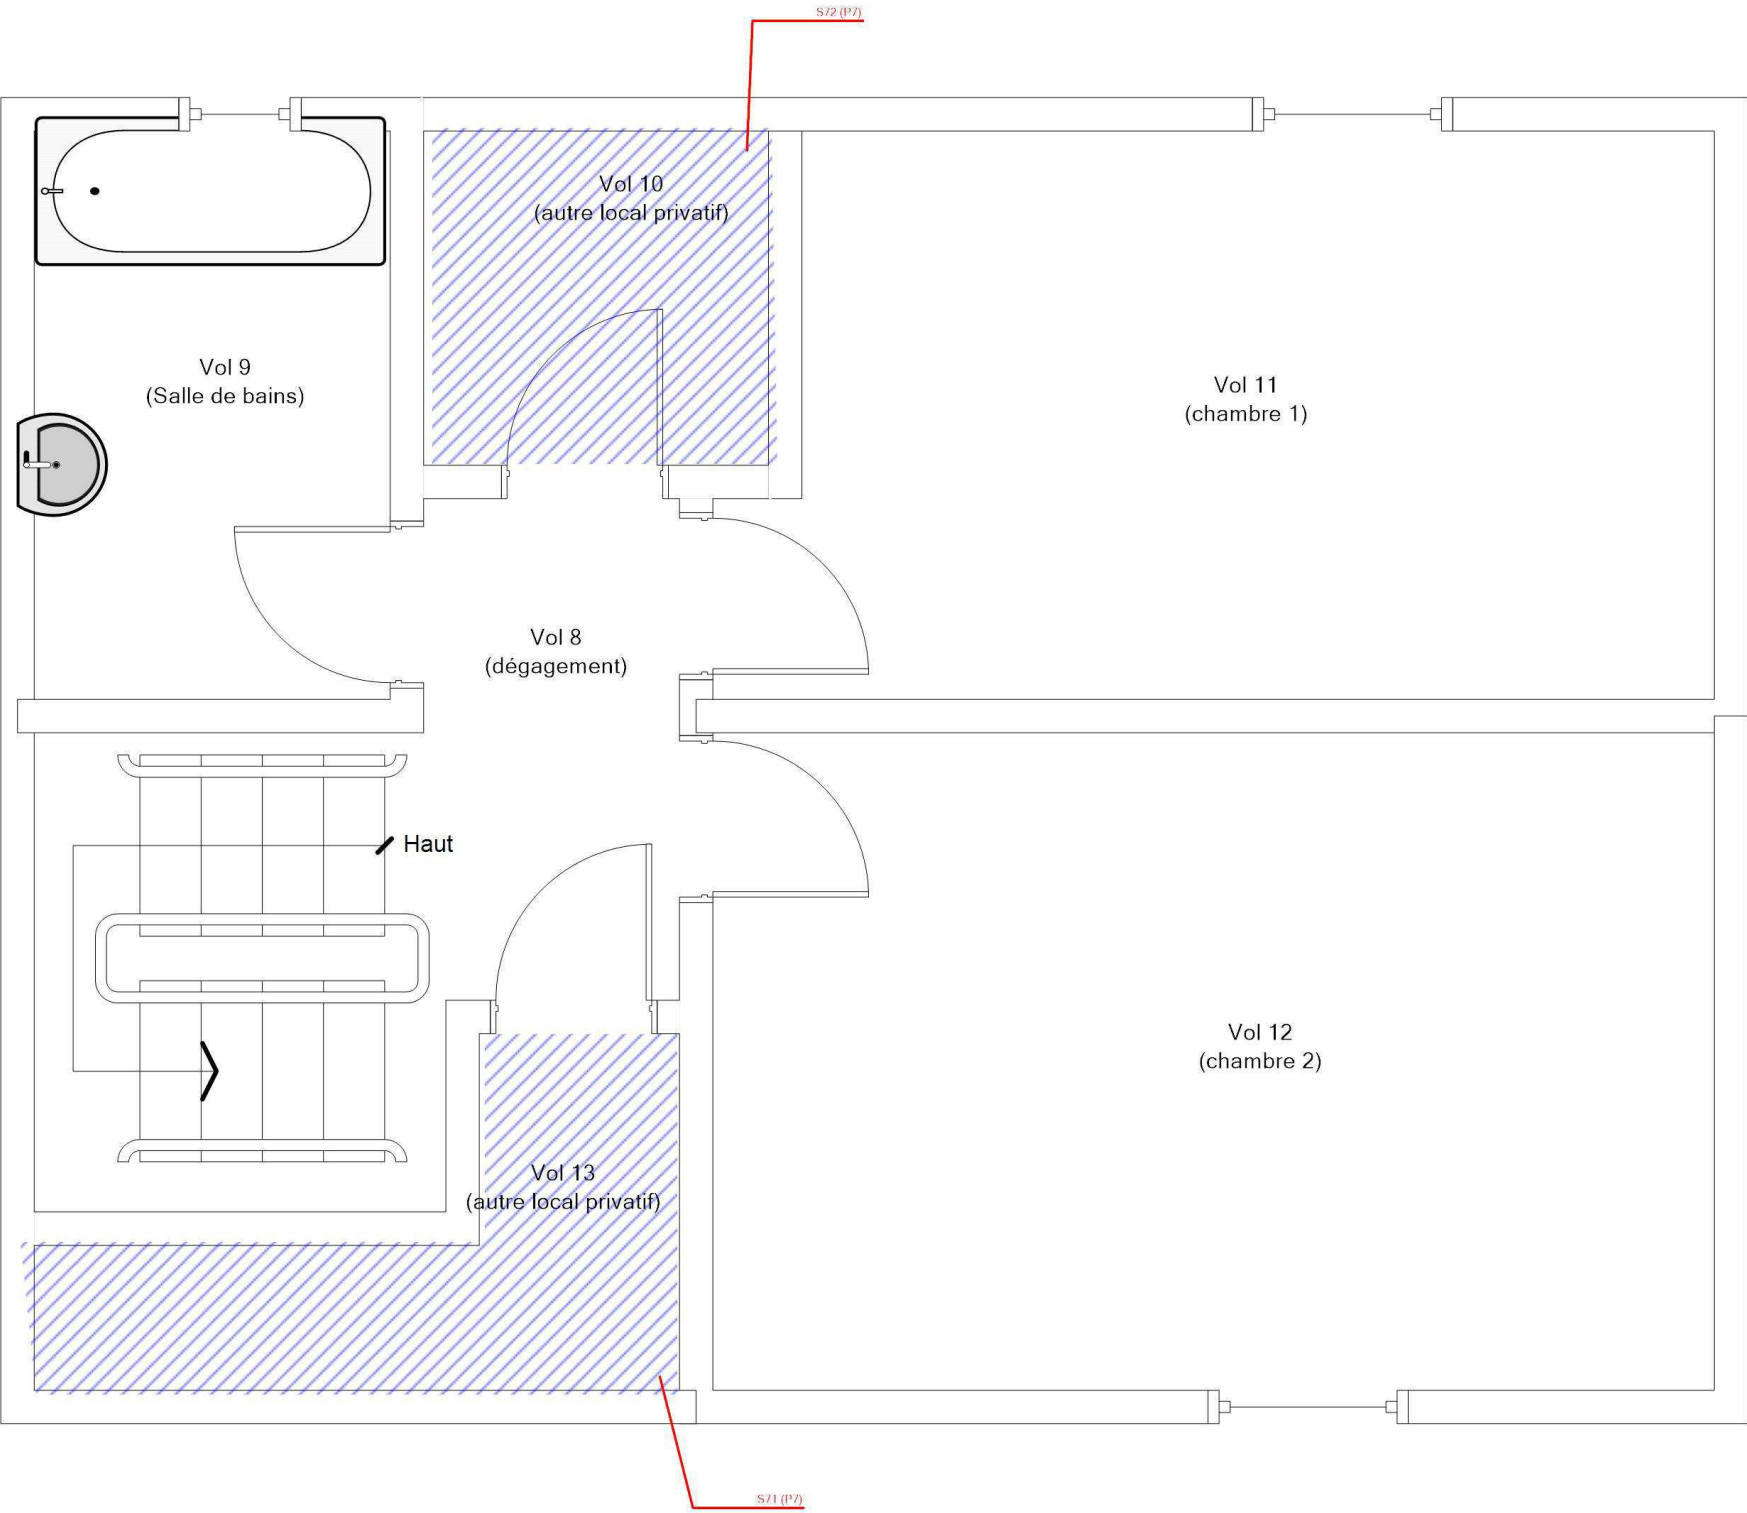
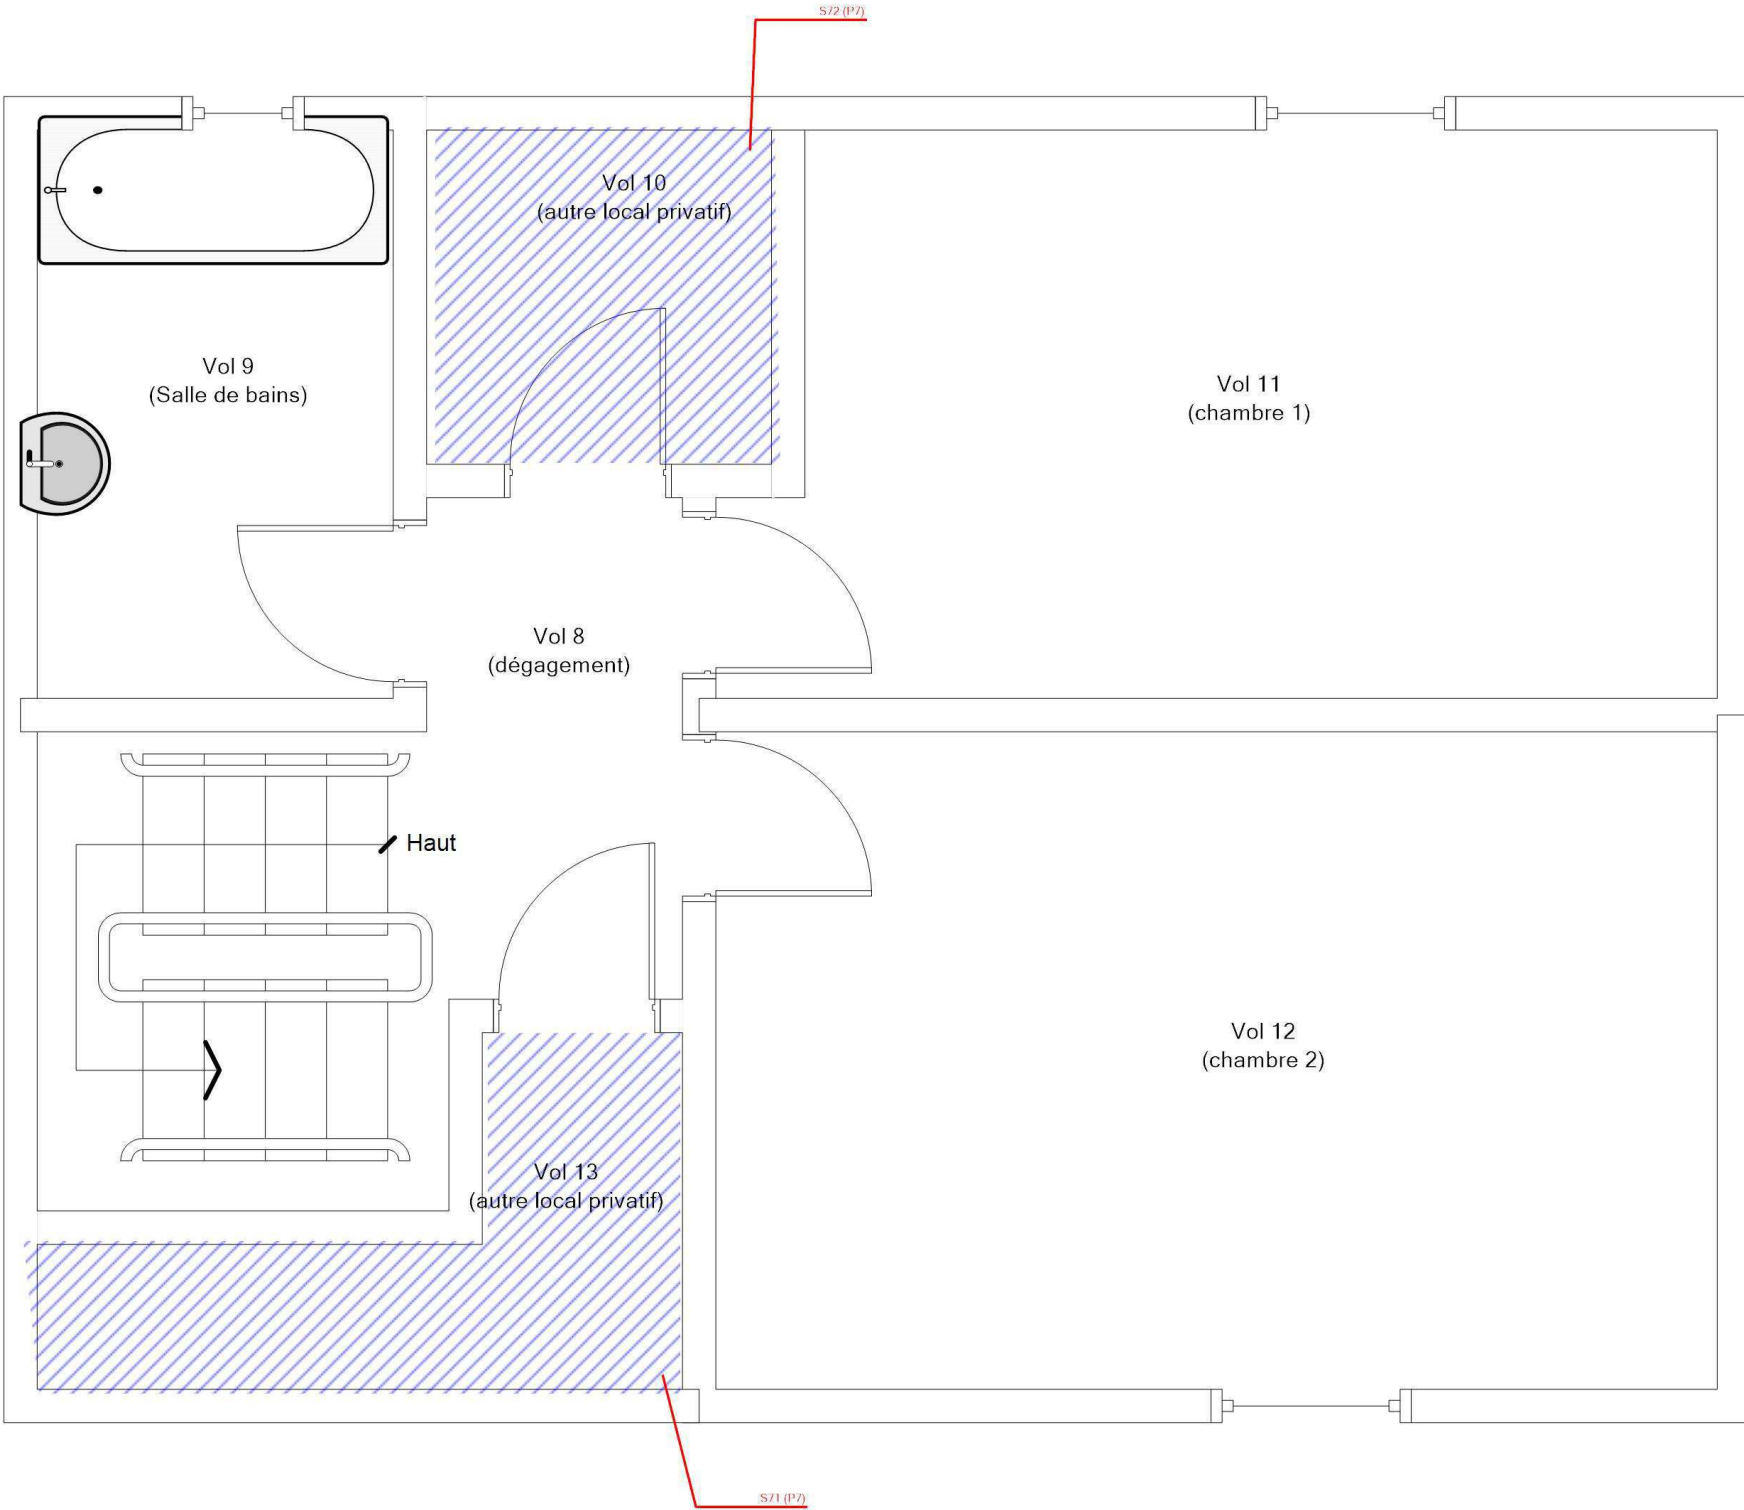
R+1 - LOGEMENT 65 - MPCA REVÊTEMENT DE SOL				Référence: 002ER685923

P7 : Dalles plastiques

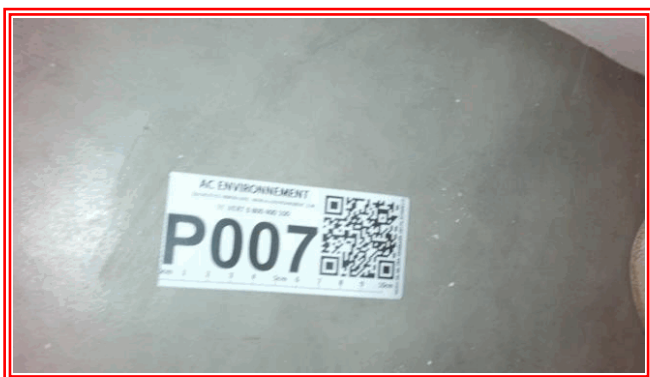
002ER685923 n°7 - 1 (P7) - RDC - logement 65 - Vol 3  
(autre local privatif)

Localisation	Catégorie	Composant	Partie de composant	Sur avis / réf pré.
Vol 3 (autre local privatif)	Revêtement de sol	Revêtement de sol	Dalles plastiques	P7
Vol 7 (séjour)	Revêtement de sol	Revêtement de sol	Dalles plastiques	P7
Vol 13 (autre local privatif)	Revêtement de sol	Revêtement de sol	Dalles plastiques	P7
Vol 10 (autre local privatif)	Revêtement de sol	Revêtement de sol	Dalles plastiques	P7
Vol 7 (séjour)	Revêtement de sol	Revêtement de sol	Colle bitumeuse	P8
Vol 5 (WC)	Revêtement de sol	Revêtement de sol	Dalles plastiques	P13
Vol 5 (WC)	Revêtement de sol	Revêtement de sol	Colles de revêtement de sol	P14
Vol 6 (cuisine)	Revêtement de sol	Revêtement de sol	Colle bitumeuse	P16
Vol 5 (WC)	Revêtement de sol	Revêtement de sol	Colle bitumeuse	P16

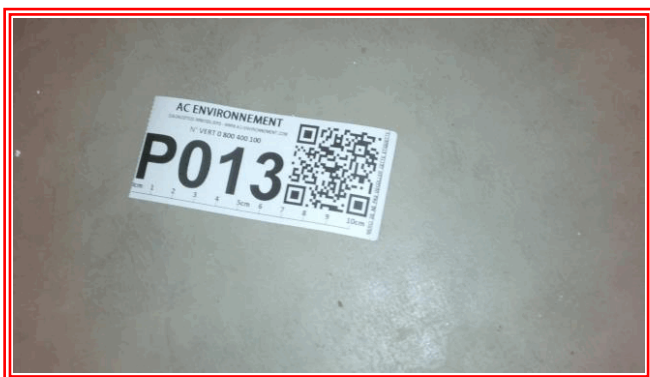
002ER685923 n°13 - 1 (P13) - RDC - logement 65 - Vol 5 (WC)

002ER685923 n°13 - 1 (P13)	RDC - logement 65 - Vol 5 (WC)	Prélèvement positif
002ER685923 n°14 - 1 (P14)	RDC - logement 65 - Vol 5 (WC)	Prélèvement positif
002ER685923 n°15 - 1 (P15)	RDC - logement 65 - Vol 5 (WC)	Prélèvement négatif
002ER685923 n°16 - 1 (P16)	RDC - logement 65 - Vol 6 (cuisine)	Prélèvement positif
002ER685923 n°17 - 1 (P17)	RDC - logement 65 - Vol 6 (cuisine)	Prélèvement négatif
002ER685923 n°18 - 1 (P18)	RDC - logement 65 - Vol 6 (cuisine)	Prélèvement négatif
