## Rapport de repérage des matériaux et produits contenant de l'amiante avant réalisation de travaux dans un immeuble bâti

Adresse : N°66 RUE VERLAINE 18240 BELLEVILLE SUR LOIRE

Désignation : BVIL-MI\_BVIL-MI-66V\_007613\_SA  
D'H.L.M. FRANCE LOIRE

Date de repérage : 26/10/2023

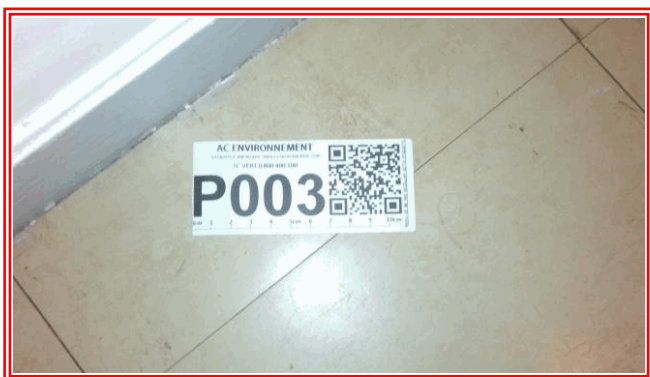
002ER685925 n°3 - 1 (P3)	RDC - logement 66 - Vol 2 (Dégagement)	Prélèvement positif
002ER685925 n°4 - 1 (P4)	RDC - logement 66 - Vol 2 (Dégagement)	Prélèvement positif
002ER685925 n°5 - 1 (P5)	RDC - logement 66 - Vol 2 (Dégagement)	Prélèvement positif
002ER685925 n°6 - 1 (P6)	RDC - logement 66 - Vol 3 (Séjour)	Prélèvement positif
002ER685925 n°7 - 1 (P7)	RDC - logement 66 - Vol 5 (WC)	Prélèvement négatif
002ER685925 n°8 - 1 (P8)	RDC - logement 66 - Vol 5 (WC)	Prélèvement négatif
002ER685925 n°9 - 1 (P9)	RDC - logement 66 - Vol 5 (WC)	Prélèvement négatif
002ER685925 n°10 - 1 (P10)	RDC - logement 66 - Vol 5 (WC)	Prélèvement négatif
002ER685925 n°11 - 1 (P11)	RDC - logement 66 - Vol 5 (WC)	Prélèvement positif
002ER685925 n°12 - 1 (P12)	RDC - logement 66 - Vol 5 (WC)	Prélèvement positif
002ER685925 n°13 - 1 (P13)	RDC - logement 66 - Vol 5 (WC)	Prélèvement négatif
002ER685925 n°14 - 1 (P14)	RDC - logement 66 - Vol 5 (WC)	Prélèvement négatif

002ER685925 n°3 - 1 (P3) - RDC - logement 66 - Vol 2  
(Dégagement)

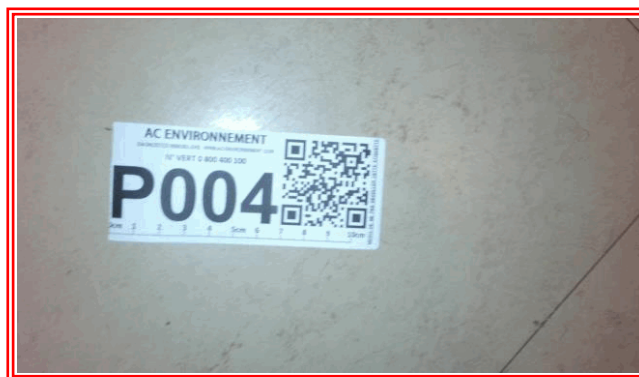
002ER685925 n°4 - 1 (P4) - RDC - logement 66 - Vol 2  
(Dégagement)

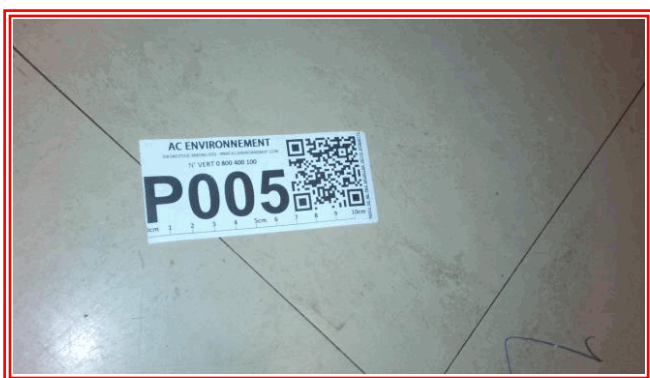
002ER685925 n°5 - 1 (P5) - RDC - logement 66 - Vol 2  
(Dégagement)

Localisation	Catégorie	Composant	Partie de composant	Sur avis / réf pré.
Vol 2 (Dégagement)	Revêtement de sol	Revêtement de sol	Dalles plastiques	P3
Vol 6 (autre local privatif)	Revêtement de sol	Revêtement de sol	Dalles plastiques	P3
Vol 3 (Séjour)	Revêtement de sol	Revêtement de sol	Dalles plastiques	P3
Vol 9 (autre local privatif)	Revêtement de sol	Revêtement de sol	Dalles plastiques	P3
Vol 12 (autre local privatif)	Revêtement de sol	Revêtement de sol	Dalles plastiques	P3
Vol 2 (Dégagement)	Revêtement de sol	Revêtement de sol	Colle bitumeuse	P4
Vol 3 (Séjour)	Revêtement de sol	Revêtement de sol	Colle bitumeuse	P4
Vol 6 (autre local privatif)	Revêtement de sol	Revêtement de sol	Colle bitumeuse	P4
Vol 2 (Dégagement)	Revêtement de sol	Revêtement de sol	Ragréage	P5
Vol 6 (autre local privatif)	Revêtement de sol	Revêtement de sol	Ragréage	P5
Vol 3 (Séjour)	Revêtement de sol	Revêtement de sol	Ragréage	P5

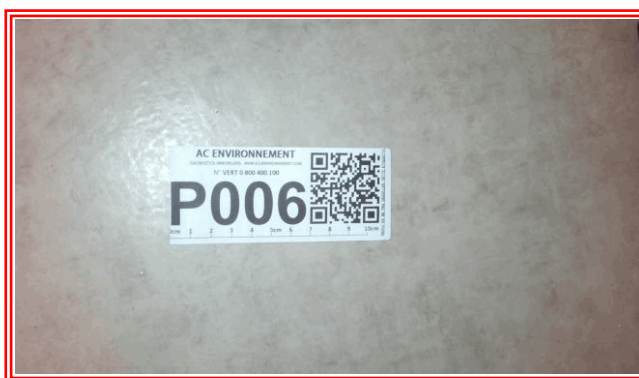
002ER685925 n°6 - 1 (P6) - RDC - logement 66 - Vol 3  
(Séjour)

Vol 3 (Séjour)	Revêtement de sol	Revêtement de sol	Lés plastiques avec sous-couche	P6
Vol 5 (WC)	Revêtement de sol	Revêtement de sol	Dalles plastiques	P11
Vol 4 (Cuisine)	Revêtement de sol	Revêtement de sol	Dalles plastiques	P11
Vol 5 (WC)	Revêtement de sol	Revêtement de sol	Dalles plastiques	P12 Phase 1
Vol 5 (WC)	Revêtement de sol	Revêtement de sol	Dalles plastiques	P12 Phase 2
Vol 4 (Cuisine)	Revêtement de sol	Revêtement de sol	Colle bitumeuse	P15
Vol 9 (autre local privatif)	Revêtement de sol	Revêtement de sol	Colles de revêtement de sol	P20
Vol 12 (autre local privatif)	Revêtement de sol	Revêtement de sol	Colles de revêtement de sol	P20

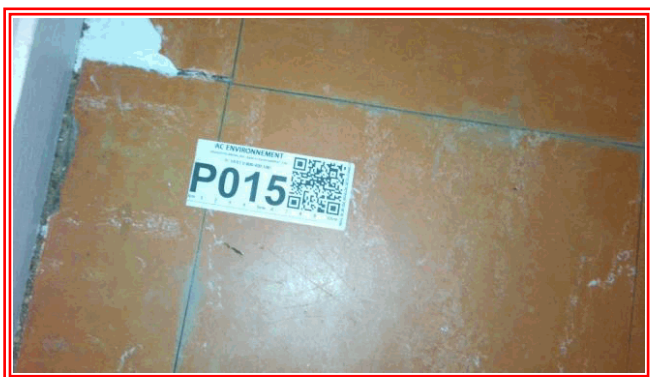
002ER685925 n°15 - 1 (P15)	RDC - logement 66 - Vol 4 (Cuisine)	Prélèvement positif
002ER685925 n°16 - 1 (P16)	RDC - logement 66 - Vol 4 (Cuisine)	Prélèvement négatif
002ER685925 n°24 - 1 (P24)	RDC - logement 66 - Vol 1 (Espace extérieur privatif)	Prélèvement négatif
002ER685925 n°25 - 1 (P25)	RDC - logement 66 - Vol 7 (Parking couvert privatif)	Prélèvement négatif
002ER685925 n°26 - 1 (P26)	RDC - logement 66 - Vol 7 (Parking couvert privatif)	Prélèvement négatif

002ER685925 n°15 - 1 (P15) - RDC - logement 66 - Vol 4 (Cuisine)
