RAPPORT DE MISSION DE REPÉRAGE DES MATÉRIAUX ET PRODUITS CONTENANT DE L'AMIANTE AVANT DÉMOLITION

Référence du rapport	252.696
Date de la commande	05/11/2025
Date d'exécution du repérage	24/11/2025
Date d'émission du rapport	09/12/2025
Signataire du rapport	Nicolas PAILLASSEUR – Président – Opérateur de repérage
Ce rapport de repérage des matériaux et produits de la liste C de l'annexe 13-9 contenant de l'amiante tel que prévu à l'article R. 1334-22 doit être communiqué à toute personne physique ou morale appelée à organiser ou effectuer la démolition du site. Il comprend en tout 30 pages. Toute reproduction ou transmission doit porter sur l'intégralité du document.	
Nom et coordonnées du donneur d'ordre ET propriétaire	ISERE HABITAT 10 bis avenue des FTPF 38130 ECHIROLLES
Situation géographique / Fonction de l'immeuble	
Bâtiment d'habitation élevé d'un rez-de-chaussée et un étage. 64 cours Jean Jaurès 38130 ECHIROLLES Cadastrée section AY n° 100 ET 101	 
Programme de travaux	DÉMOLITION TOTALE

Périmètre de la mission	Les travaux portent sur l'intégralité du bâtiment
Date du Permis de Construire	Non communiquée
Réglementation applicable	Article L. 271-6 du Code de la Construction e

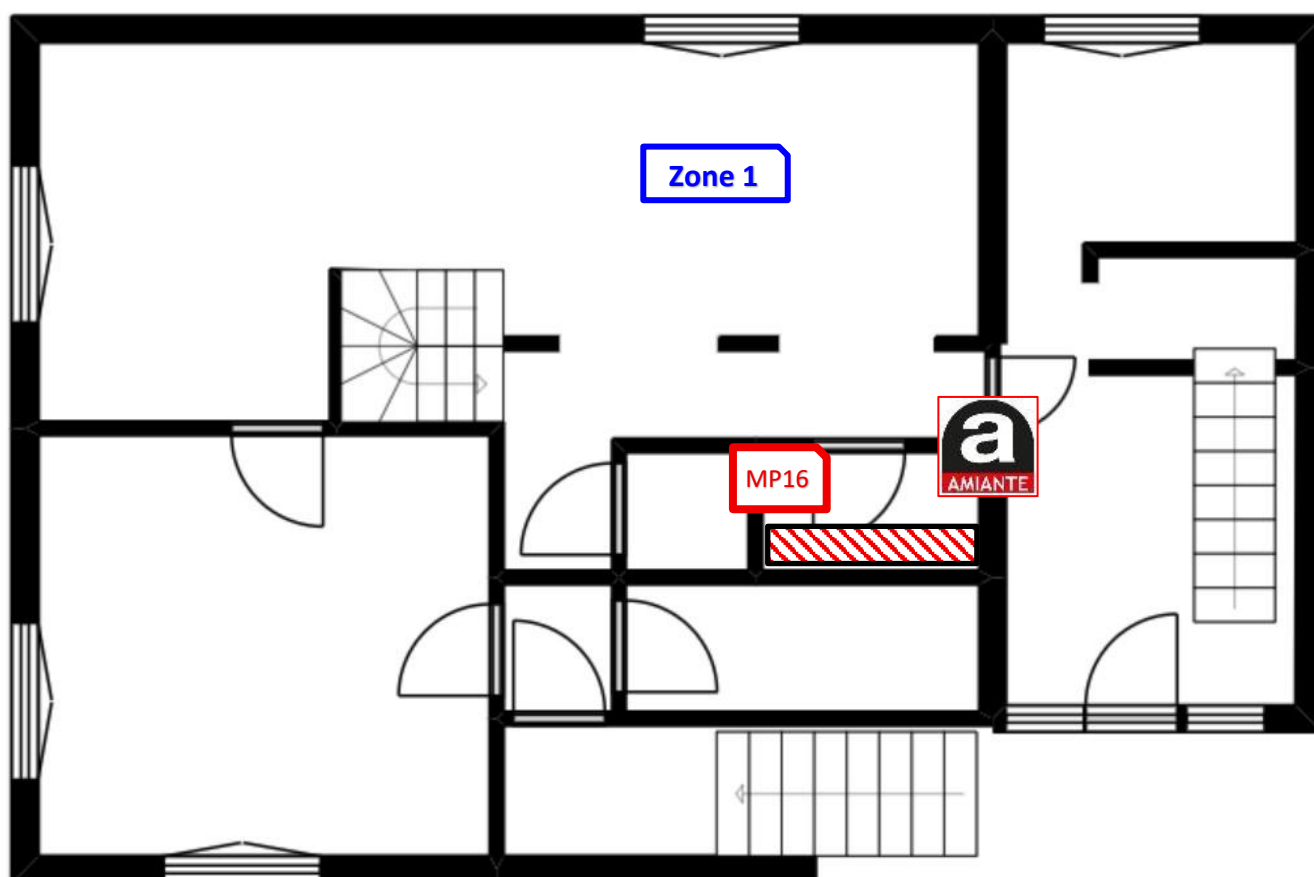
Rez-de-chaussée - **Zone 1** – **MP16**

N° du MP	Composant de la construction	Partie du composant de la construction	Repère au plan	Référence analyse	Photo du matériau
MP16	Conduits de fluide	Conduit carré horizontal en fibres-ciment amiantées

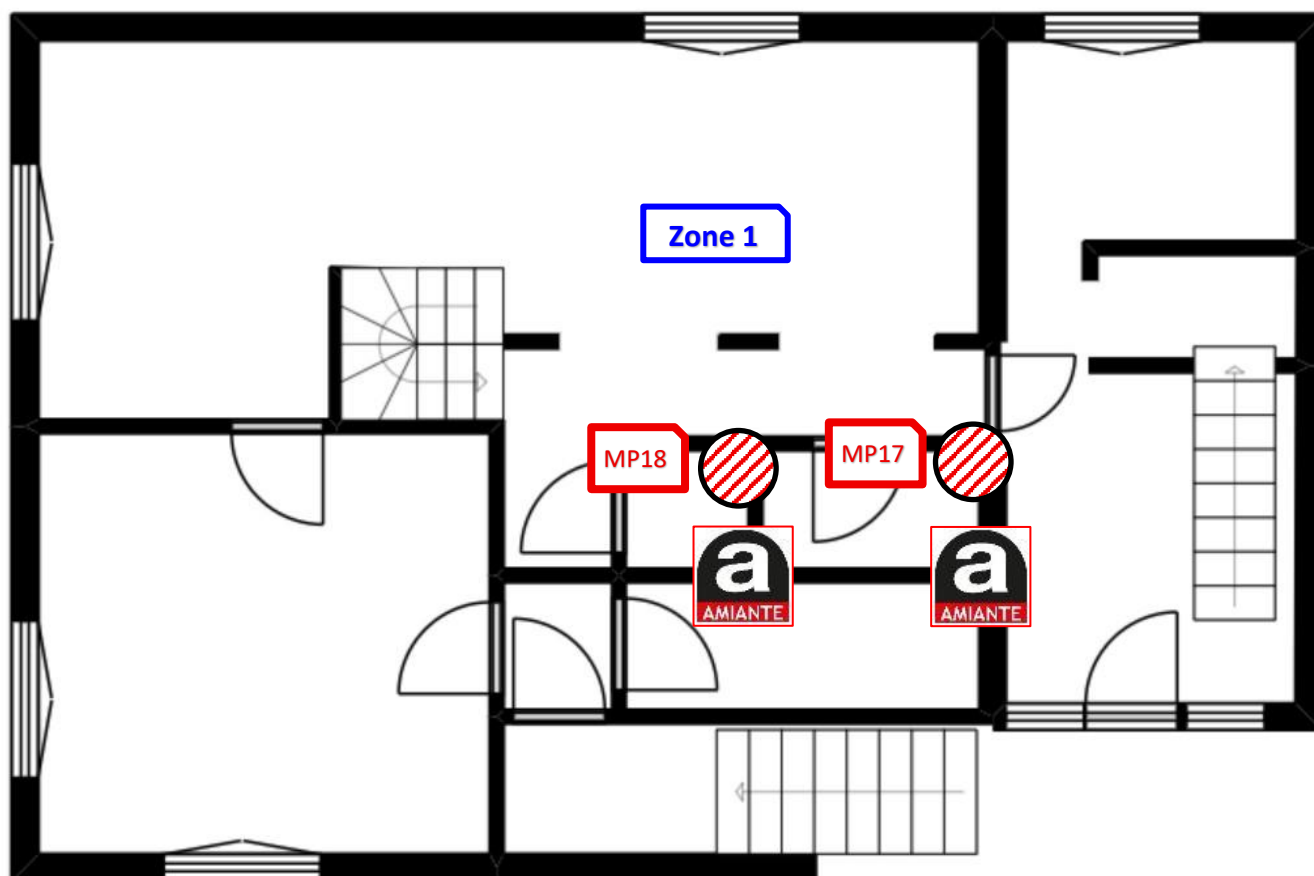
Rez-de-chaussée - **Zone 1** – **MP17 et MP18**

N° du MP	Composant de la construction	Partie du composant de la construction	Repère au plan	Référence analyse	Photo du matériau
MP17	Conduits de fluide	Conduit rond vertical en fibres-ciment amiantées

MP18

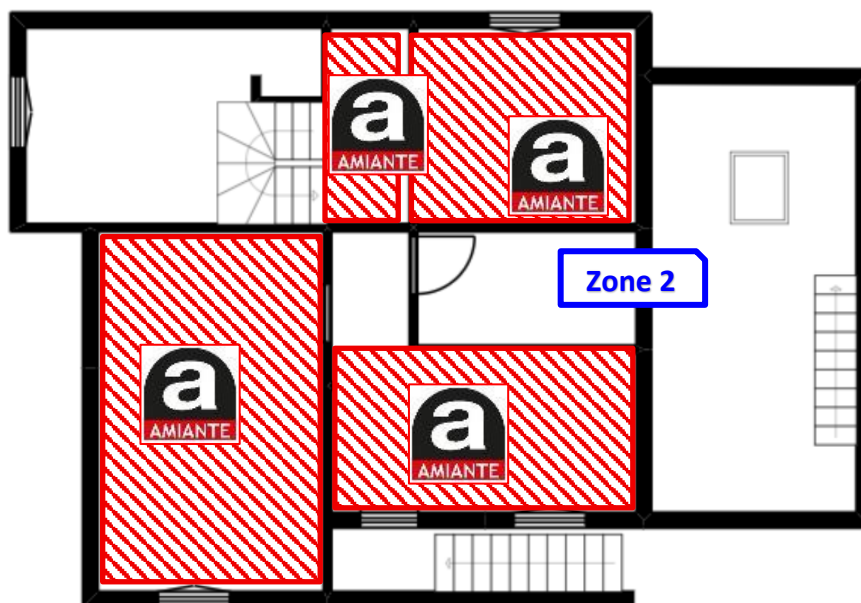
Etage - **Zone 2** – **MP23, 24, 25 ; 26 et MP38**

N° du MP	Composant de la construction	Partie du composant de la construction	Repère au plan	Référence analyse	Photo du matériau et produit
MP23	Revêtements de sol	Dalles de sol bleues + colle bitumineuse

MP24	Revêtements de sol	Dalles de sol rouges + colle bitumineuse		25UV091647 – 022

MP25	Revêtements de sol	Dalles de sol beiges + colle bitumineuse		25UV091647 – 023

MP26	Revêtements de sol	Dalles de sol grises + colle bitumineuse		25UV091647 – 024

MP38	Revêtements de sol	Dalles de sol marrons + colle bitumineuse		25UV091647 – 036

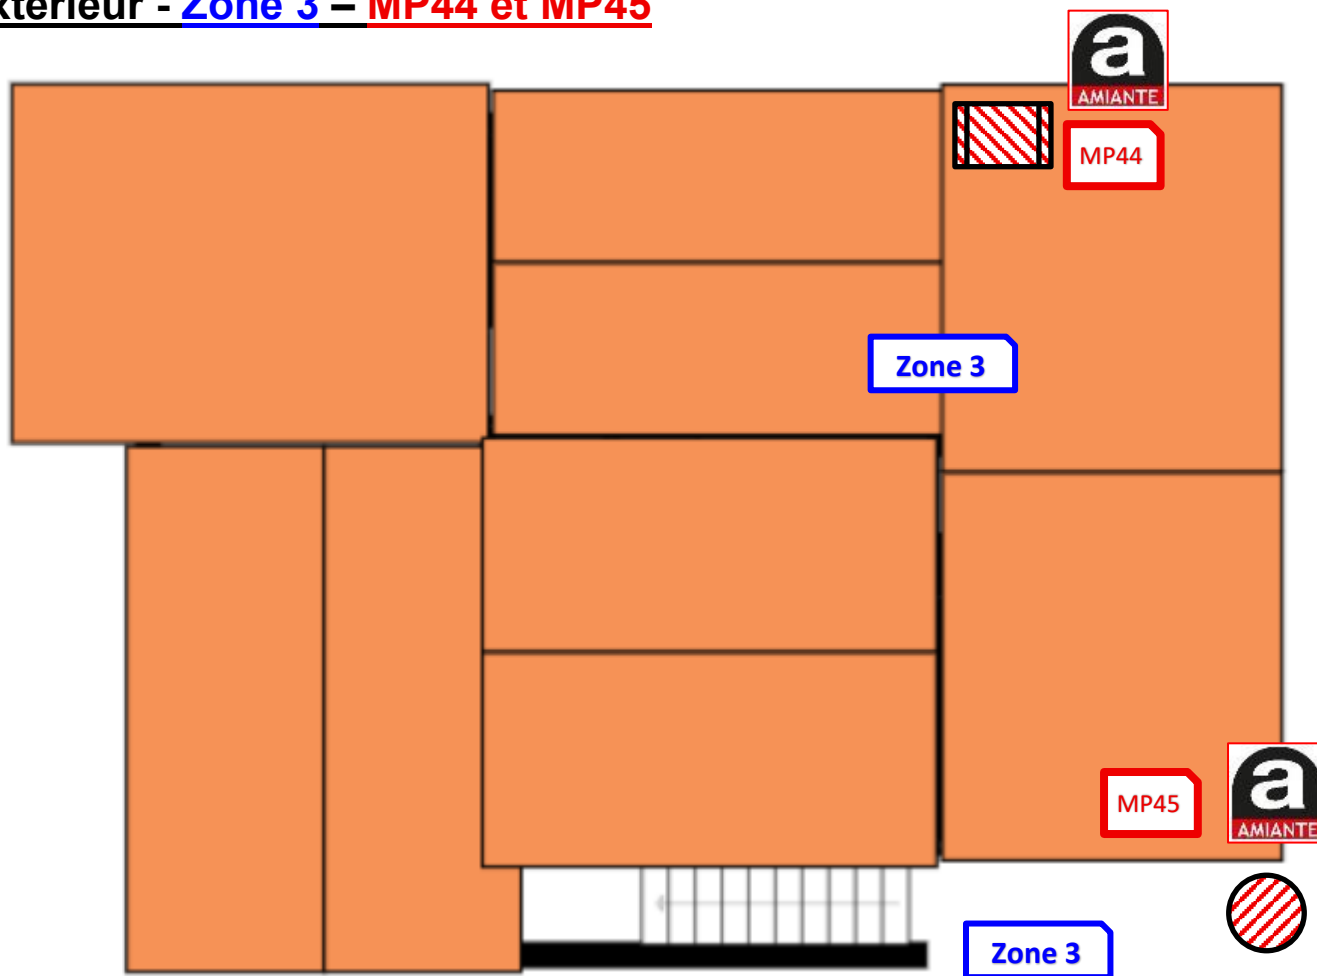
Extérieur - **Zone 3** – **MP44 et MP45**

N° du MP	Composant de la construction	Partie du composant de la construction	Repère au plan	Référence analyse	Photo du matériau
MP44	Conduits de fluides En toiture	Conduit et mitron en fibres ciment amiantées

MP45	Conduits de fluides En façade	Conduit EP rond vertical en fibres ciment amiantées
