# RAPPORT DE MISSION DE REPÉRAGE DES MATÉRIAUX ET PRODUITS CONTENANT DE L'AMIANTE AVANT DÉMOLITION

Référence du rapport	252.695
----------------------	---------

Situation géographique / Fonction de l'immeuble	
<p>Bâtiment d'habitation élevé d'un sous-sol, de rez-de-chaussée, un rez-de-jardin, un étage et combles</p> <p>64 bis cours Jean Jaurès 38130 ECHIROLLES</p> <p>Cadastrée section AY n° 102</p>

Conclusion synthétique	PRÉSENCE D'AMIANTE
------------------------	--------------------

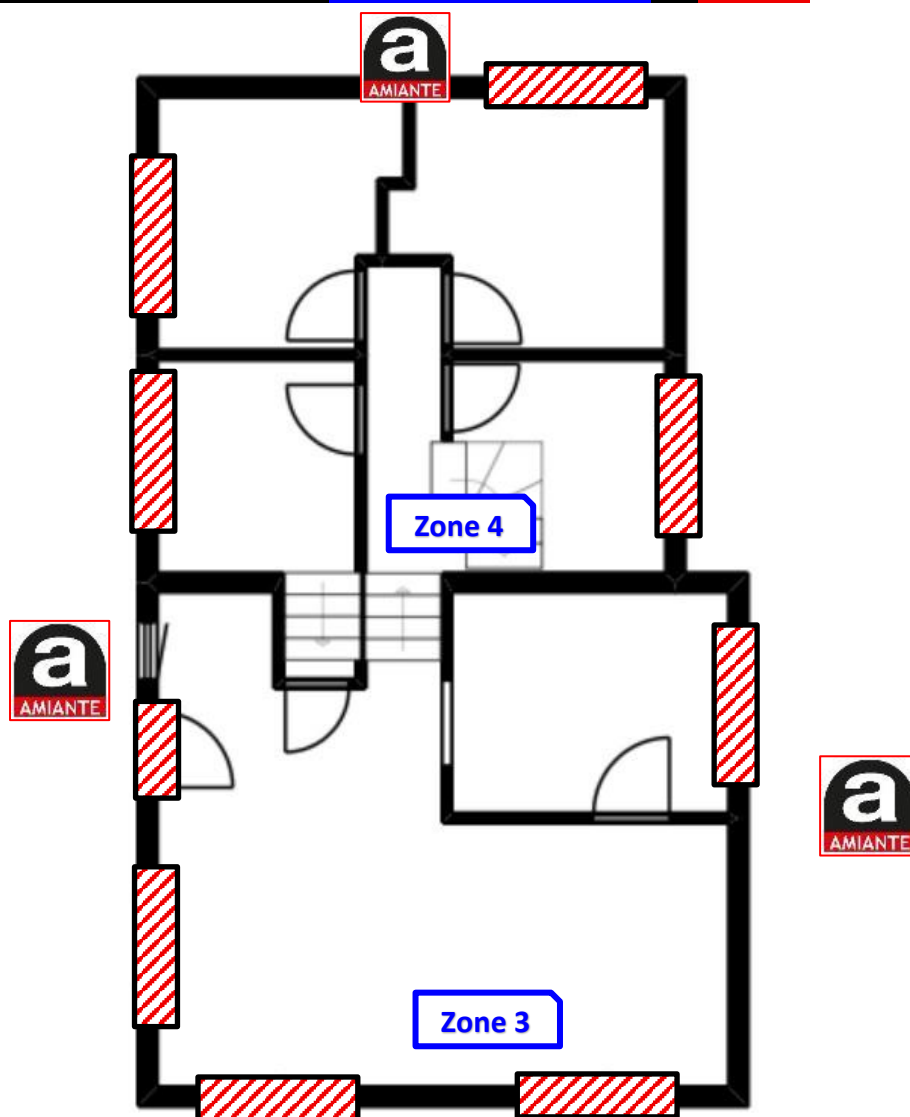
### Rez-de-jardin et ÉTAGE **Zone 3 / Zone 4 – MP23**

MP23	Menuiseries bois	Joint mastic vitrier	Z3 RDJ ---- Z4 ETAGE	PRÉSENCE d'AMIANTE	4*	25UV091648 – 023

N° du MP	Composant de la construction	Partie du composant de la construction	Repère au plan	Référence analyse	Photo du matériau
<b>MP23</b>	FENÊTRES ET PORTE FENÊTRE	Joint Mastic vitrier

023 (*)	23 / RDJ/etage-Menuiseries bois / Joint-Mastic de vitrage	Matériau (pulvérulent) (noir) ; matériau souple de type mastic (fibreuse) (collant) (gris) ; matériau semi-dur fibreux de type bois, copeaux (marron)	MOLP / Y9LR	2 / 2	-

Fibres d'amiante de type chrysotile

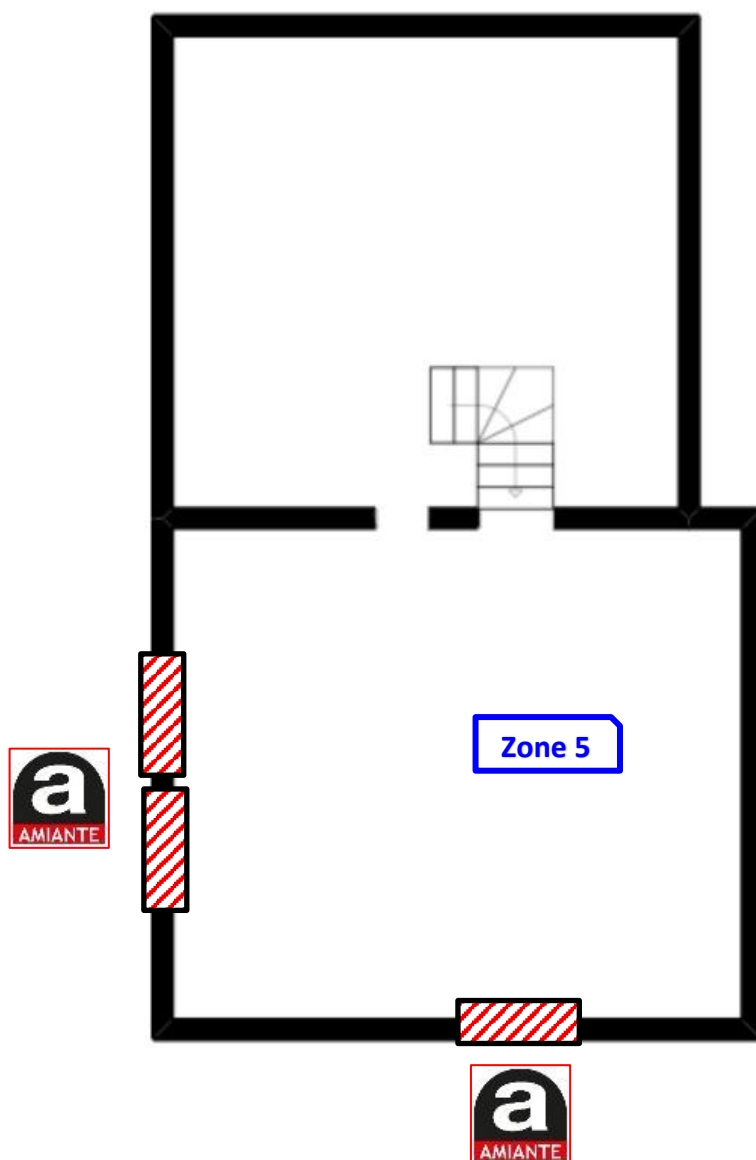
### Comble aménagé - **Zone 5** – **MP32**

MP31	Revêtement de mur	Enduit + peinture	<b>Z5</b> <b>Comble</b> <b>aménagé</b>	<b>ABSENCE d'AMIANTE</b>	4*	25UV091648 – 031	 
MP32	Menuiseries bois	Joint mastic vitrier	<b>Z5</b> <b>Comble</b> <b>aménagé</b>	<b>PRÉSENCE d'AMIANTE</b>	4*	25UV091648 – 032

N° du MP	Composant de la construction	Partie du composant de la construction	Repère au plan	Référence analyse	Photo du matériau
<b>MP32</b>	FENÊTRES	Joint Mastic vitrier

N° éch.	Référence client	Description visuelle	Technique utilisée / Analyste	Préparation		Résultats
				Nb prep / Nb grilles ou lames	Type	
032	32 / Combla aménagé-Menuiserie bois / Joint-Mastic de vitrage	Matériau (pulvérulent) (noir) ; matériau souple de type mastic (fibreuse) (gris) ; matériau souple de type mastic (fibreuse) (marron) ; matériau semi-dur fibreux de type bois, copeaux (marron) en traces(i)	MOLP / QZM8	2 / 2	-

Fibres d'amiante de type chrysotile
033	33 / Combla aménagé-Revêtement de mur / Enduit et peinture sur gaine	Matériau de type système d'enduit peinture (blanc) ; matériau dur de type ciment (gris)	MET / W4WA	1 / 1	Calcination et attaque acide (méthode interne de traitement)	Fibres d'amiante non détectées
034	34 / Extérieur - Murs d'élévation façade / Enduit décoratif noir et blanc	Matériau de type peinture (blanc) ; matériau dur (granulaire) (blanc) ; matériau dur (granulaire) (noir)	MET / FR9V	1 / 1	Calcination et attaque acide (méthode interne de traitement)	Fibres d'amiante non détectées
