RAPPORT DE MISSION DE REPÉRAGE DES MATÉRIAUX ET PRODUITS CONTENANT DE L'AMIANTE AVANT DÉMOLITION

Référence du rapport	212.554
----------------------	---------

Situation géographique de l'immeuble	2 Rue Gabriel Péri 38130 ECHIROLLES Cadastré section AY n° 103
--------------------------------------	----------------------------------------------------------------------

Programme de travaux	DÉMOLITION TOTALE
Périmètre de la mission	Les travaux portent sur l'intégralité des bâtiments NB : l'intervention est réalisée avant curage de l'immeuble.

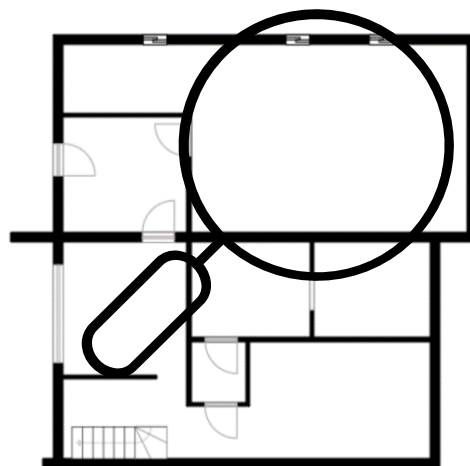
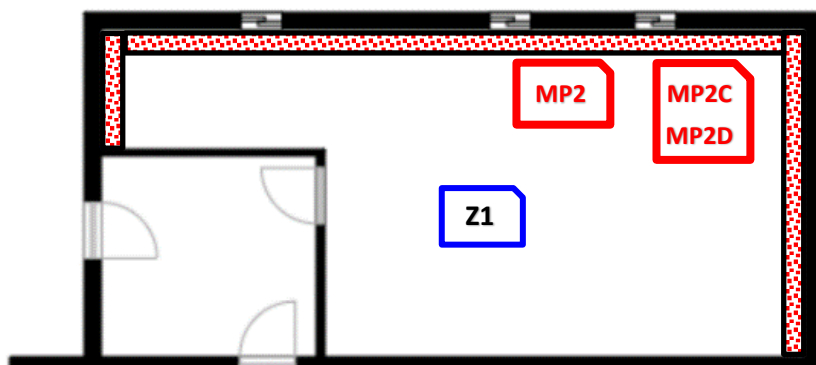
Sous-sol du bâtiment R + 2 / **MP 2, 2C et 2D** / **Zone 1** :

MP2	DOUBLAGE INTÉRIEUR	PANNEAU TYPE PLACOPLATRE + BANDE A JOINT + LIANT + ENDUIT EN SOUS COUCHE	Z1 Sous-sol Local	PRÉSENCE d'AMIANTE	4*	21UV015097 - 002

MP2C	DOUBLAGE INTÉRIEUR	PANNEAU TYPE PLACOPLATRE + BANDE A JOINT + LIANT + ENDUIT EN SOUS COUCHE + REVÊTEMENT PAPIER + PEINTURE	Z1 Sous-sol Local	PRÉSENCE d'AMIANTE	4*	21UV017636 - 002

MP2D	DOUBLAGE INTÉRIEUR	CALICOT + ENDUIT	Z1 Sous-sol Local	PRÉSENCE d'AMIANTE	4*	21UV017636 - 003

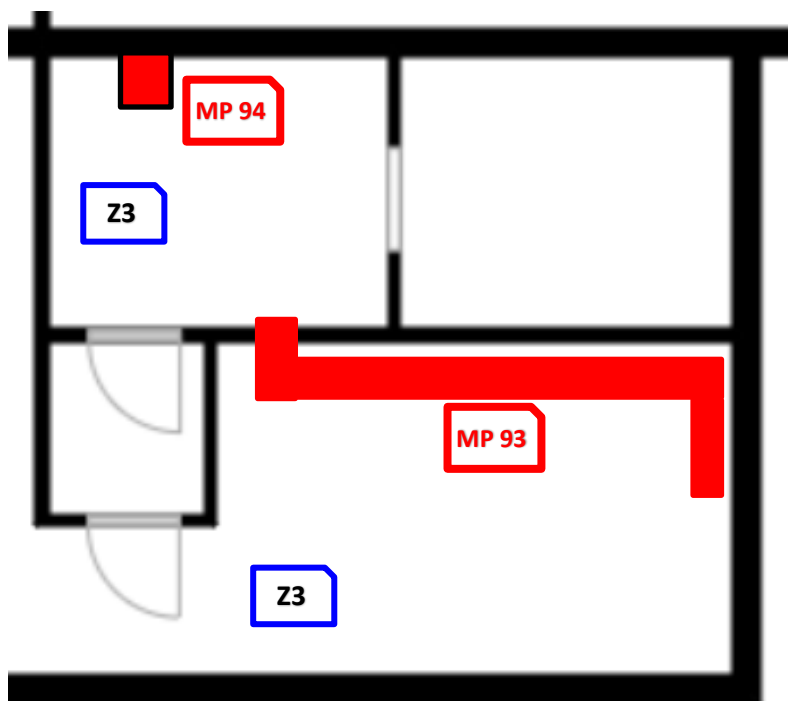
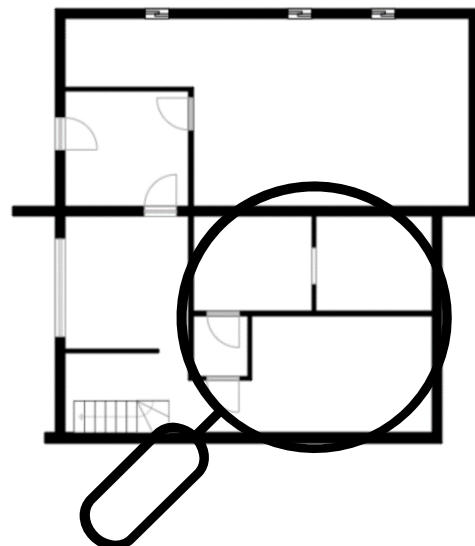
Sous-sol du bâtiment R + 2 / MP 93 et MP 94 / Zone 3 :

MP93	CONDUIT DE FLUIDE	CONDUIT CARRE EN FIBRES-CIMENT AMIANTÉES	Z3 Sous-sol local technique et chaufferie	PRÉSENCE d'AMIANTE	3* Guide IRNS ed1475	/

MP94	CONDUIT DE FLUIDE / GAINÉ	UN CONDUIT CARRE DE VENTILATION EN FIBRES-CIMENT AMIANTÉES	Z3 Sous-sol Chaufferie	PRÉSENCE d'AMIANTE	3* Guide IRNS ed1475

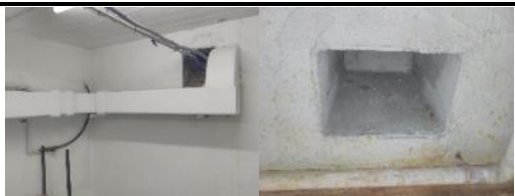
CONDUIT HORIZONTAL CARRE EN FIBRES-CIMENT AMIANTÉES	Z3 Sous-sol local technique et chaufferie

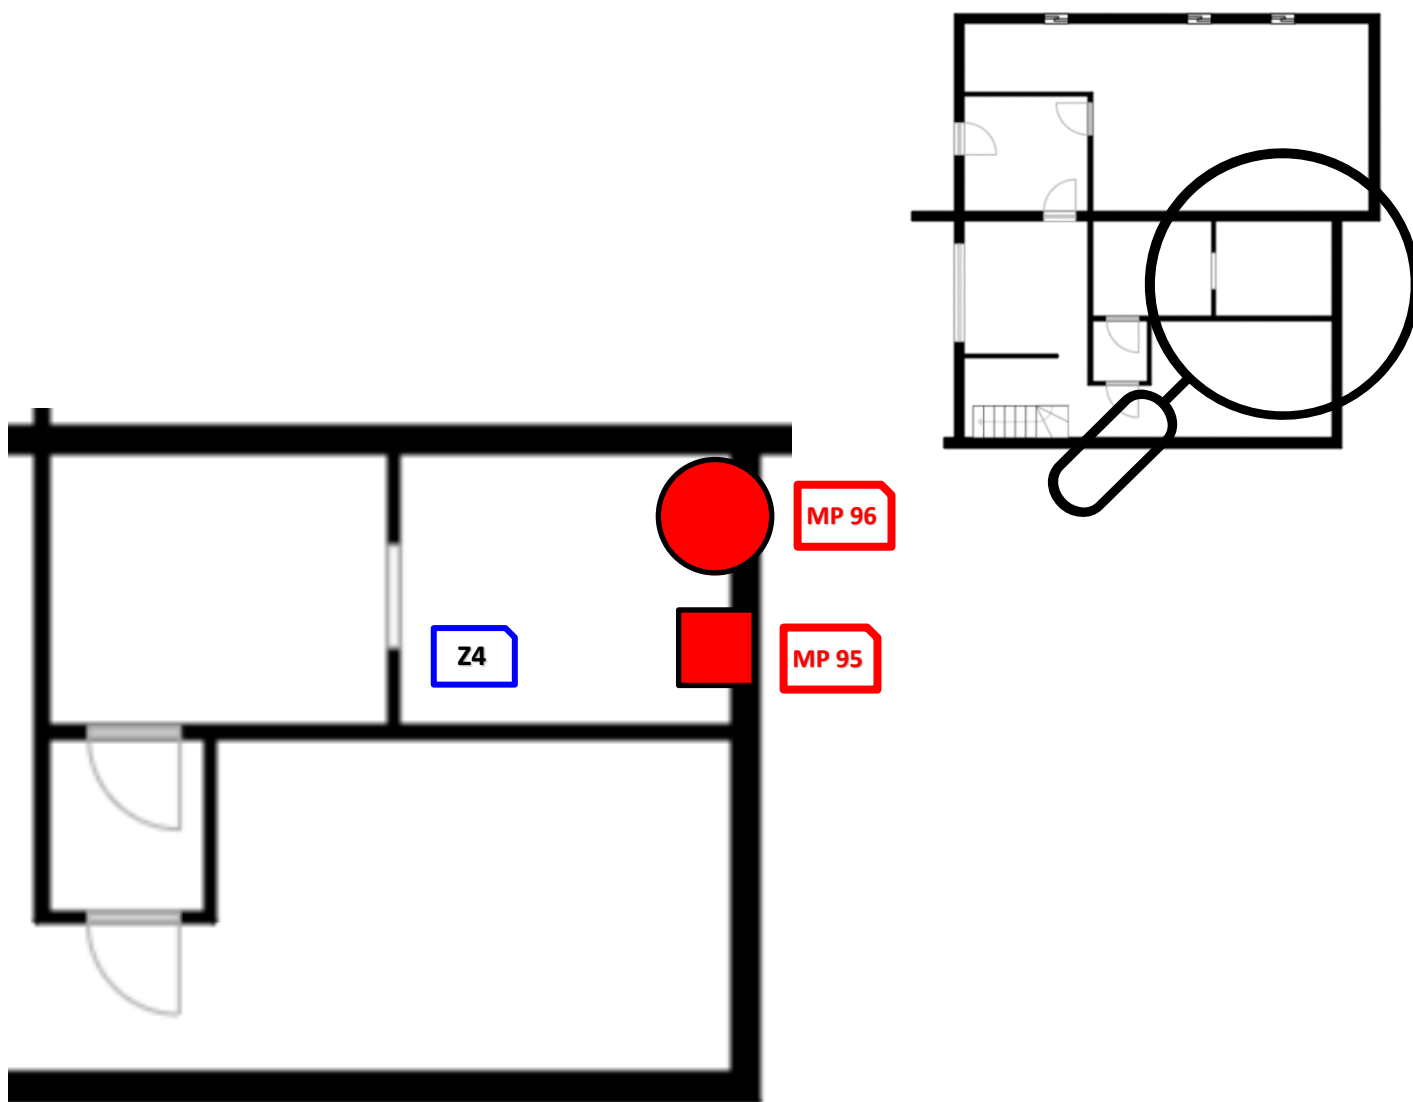
Sous-sol du bâtiment R + 2 / **MP95** et **MP96** / **Zone 4** :

Z9 2 ^{ème} étage Dégagement				
MP95	CONDUIT DE FLUIDE	UN CONDUIT CARRE DE VENTILATION EN FIBRES-CIMENT AMIANTÉES	Z4 Sous-sol Local cuve à fioul	PRÉSENCE d'AMIANTE	3* Guide IRNS ed1475	/

MP96	CONDUIT DE FLUIDE	UN CONDUIT ROND EN FIBRES-CIMENT AMIANTÉES	Z4 Sous-sol Local cuve à fioul	PRÉSENCE d'AMIANTE	3* Guide IRNS ed1475	/

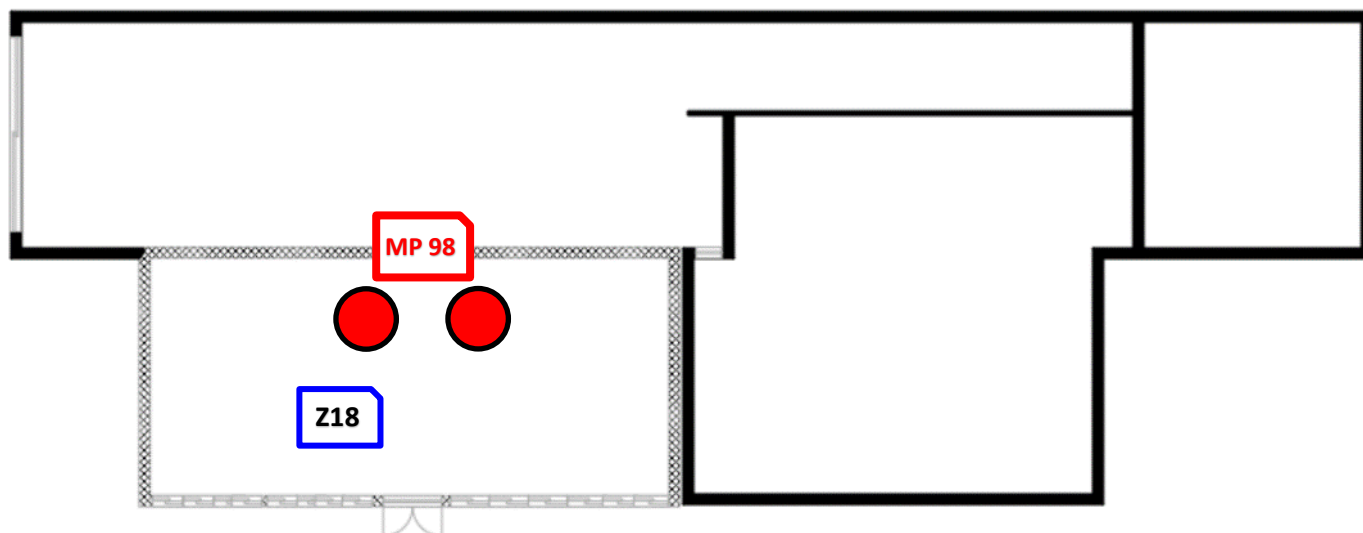
Toiture du bâtiment préfabriqué/ **MP 98** / **Zone 18** :

MP98	CONDUIT DE FLUIDE	2 MITRONS EN FIBRES-CIMENT AMIANTÉES	Z18 Toiture bâtiment préfabriqué	PRÉSENCE d'AMIANTE	3* Guide IRNS ed1475	/

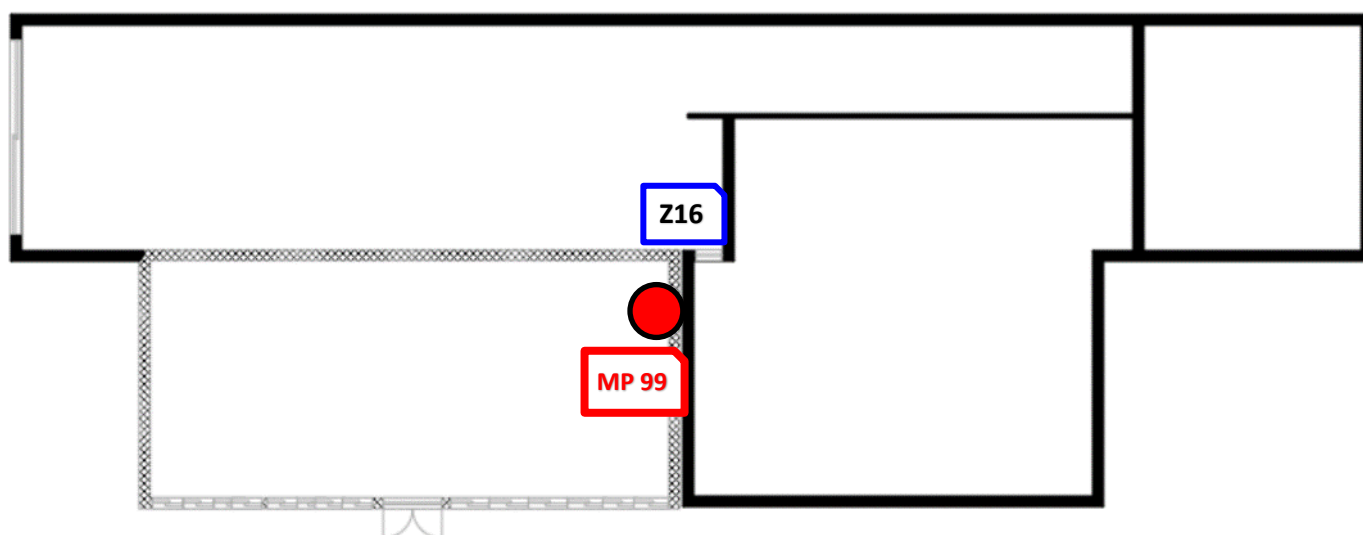
Façade Ouest du bâtiment R + 2 / **MP 99** / **zone 16** :

MP99	CONDUIT DE FLUIDE	UN CONDUIT ROND ET UN COUDE EN FIBRES-CIMENT AMIANTÉES (3 mètres linéaires environ)	Z16 EXT. Façade Ouest Bâtiment R+2	PRÉSENCE d'AMIANTE	3* Guide IRNS ed1475	/

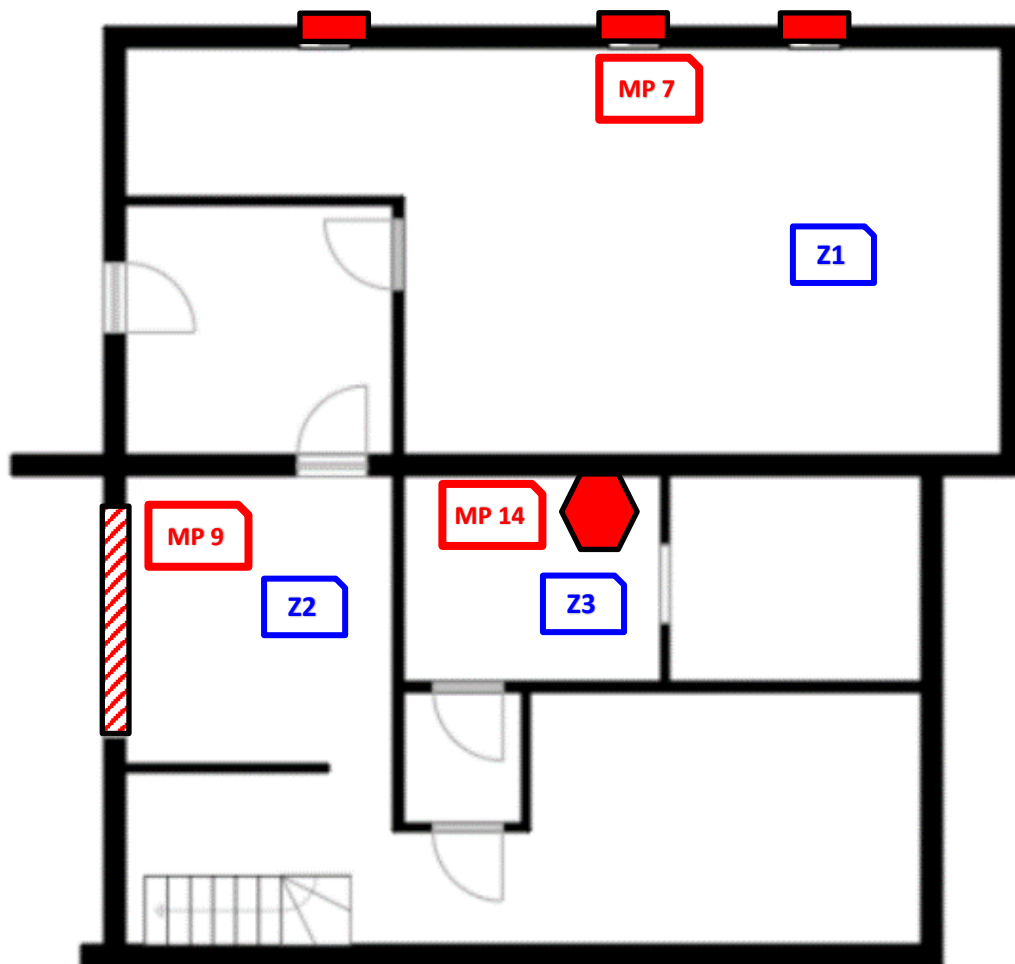
Sous-sol du bâtiment R + 2 / **MP7/MP9/MP14** / **Zone 1, 2 et 3** :

MP7	FENÊTRES EN BOIS	MASTIC VITRIER	Z1 Sous-sol Local	PRÉSENCE d'AMIANTE	4*	21UV015097 - 007

MP9	CHÂSSIS MÉTALLIQUE VITRÉ	MASTIC VITRIER	Z2 Sous-sol Local archive	PRÉSENCE d'AMIANTE	4*	21UV015097 - 009

MP14	CONDUIT DE FLUIDE	JOINTS DE BRIDE DE VANNE	Z3 Sous-sol Chaufferie	PRÉSENCE d'AMIANTE	4*	21UV015097 - 014

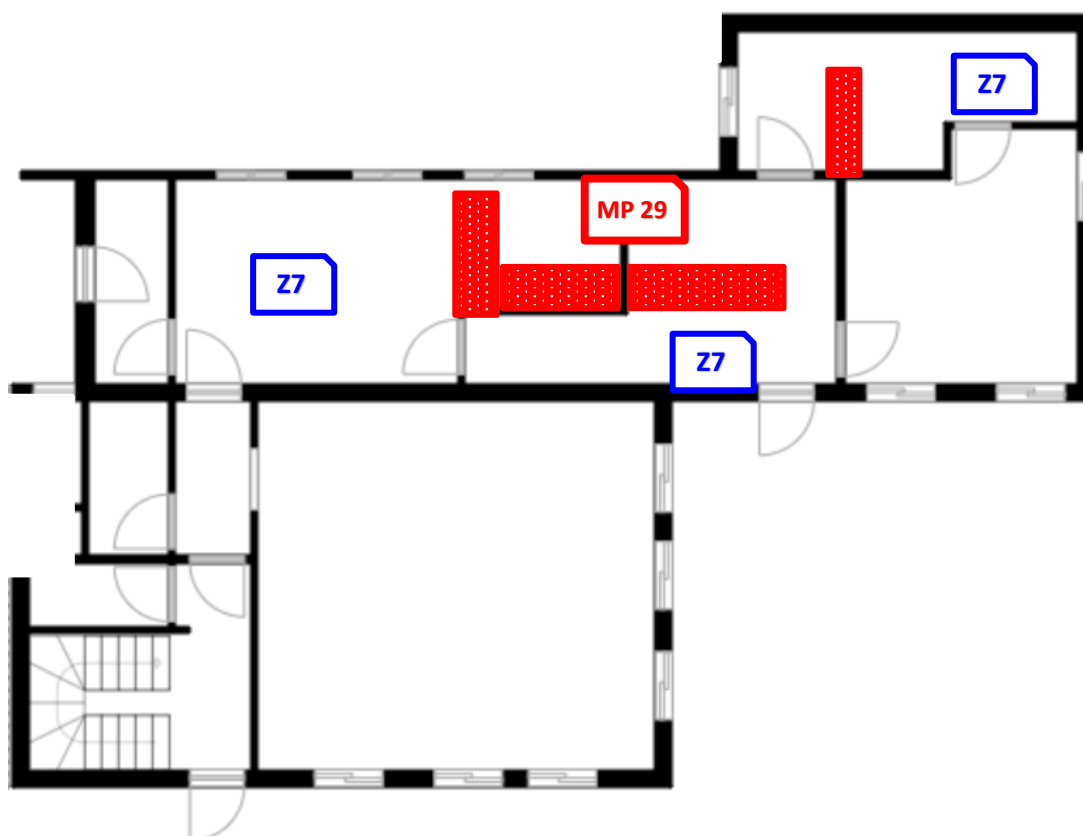
Rez-de-chaussée du bâtiment R + 2 / **MP 29** / **Zone 7** :

MP29	REVÊTEMENT DE SOL <u>RACCORD</u> AU SOL	COLLE NOIRE SOUS COLLE DE CARRELAGE (6 mètres carrés environ)	Z7 RDC Bureaux	PRÉSENCE d'AMIANTE	4*	21UV015097 - 029

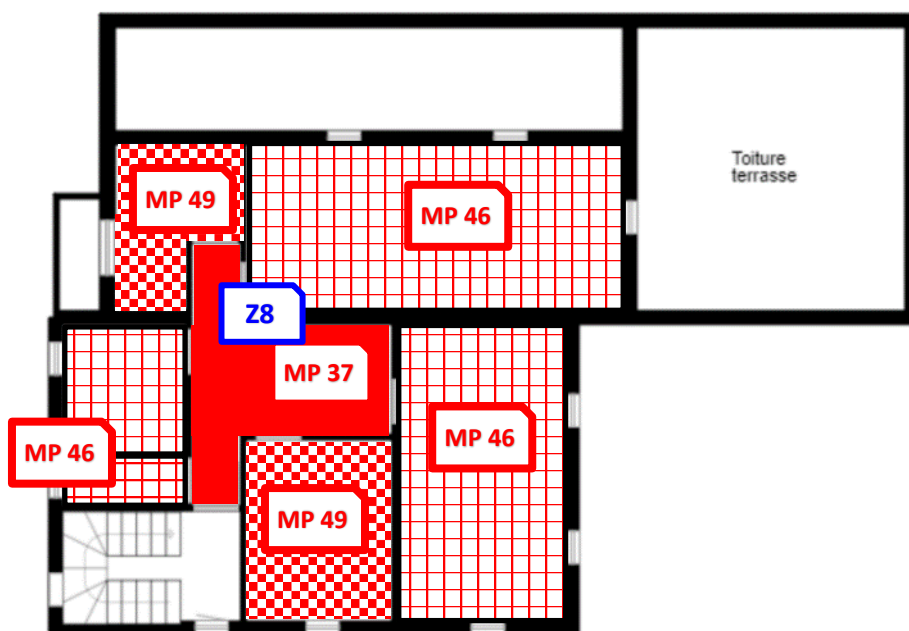
1^{er} étage du bâtiment R + 2 / MP 37-MP 46-MP 49 / Zone 8 :

MP37	REVÊTEMENT DE SOL	DALLE DE SOL + COLLE + RAGRÉAGE SOUS REVÊTEMENT PLASTIQUE (10 mètres carrés environ)	Z8 1 ^{er} étage Dégagement	PRÉSENCE d'AMIANTE	4*	21UV015097 - 037

MP49	REVÊTEMENT DE SOL	DALLE DE SOL ROUGE + COLLE + RAGRÉAGE (20 mètres carrés environ)	Z8 1 ^{er} étage Bureaux	PRÉSENCE d'AMIANTE	4*	21UV015097 - 049	 
MP65	REVÊTEMENT DE SOL	DALLE DE SOL ROUGE + COLLE + RAGRÉAGE (35 mètres carrés environ)	Z9 2 ^{ème} étage Bureaux	PRÉSENCE d'AMIANTE	4*	21UV015097 - 065	 
MP97	CONDUIT DE FLUIDE	Un CONDUIT CARRE VERTICAL EN FIBRES-CIMENT AMIANTÉES (6 mètres linéaires environ)	Z11 RDC Garage ----- Z16 EXT. Façade Bâtiment R+2	PRÉSENCE d'AMIANTE	3* Guide IRNS ed1475	/	 
MP79	FAÇADES LÉGÈRES DU BÂTIMENT PRÉFABRIQUÉ	PLAQUES PLANES EN FIBRES-CIMENT (145 mètres carrés environ)	Z11 RDC Garage ----- Z13 RDC ----- Z14 EXT. Façades Bâtiment préfabriqué	PRÉSENCE d'AMIANTE	4*	21UV015097 - 079

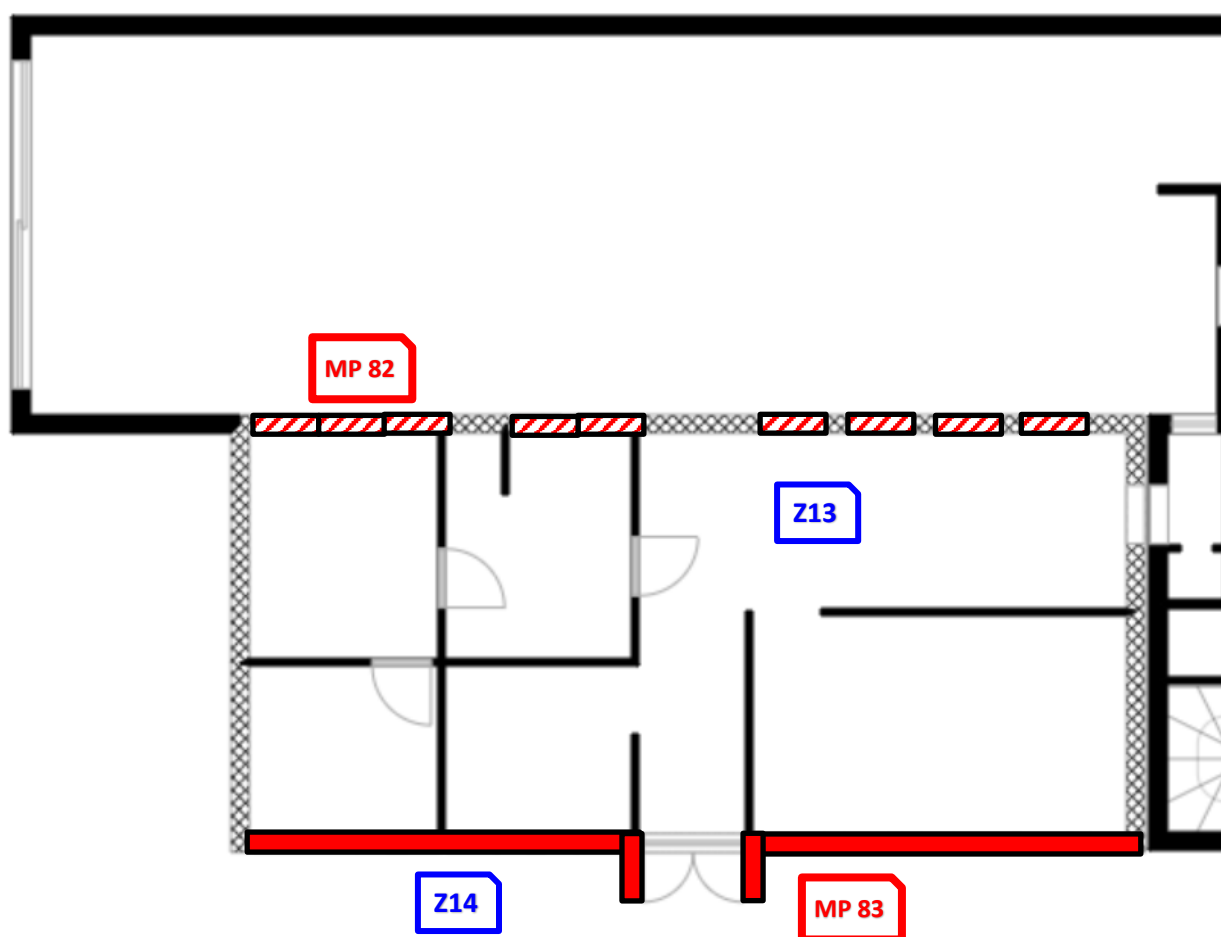
MP82	CHÂSSIS VITRES EN BOIS INTÉRIEURS	MASTIC VITRIER (19 mètres linéaires environ)	Z13 RDC Bâtiment préfabriqué	PRÉSENCE d'AMIANTE	4*	21UV015097 - 082

MP83	FENÊTRES, PORTE D'ACCÈS ET IMPOSTES VITRES EN BOIS	MASTIC VITRIER (140 mètres linéaires environ)	Z14 EXT. Façades Bâtiment préfabriqué	PRÉSENCE d'AMIANTE	4*	21UV015097 - 083

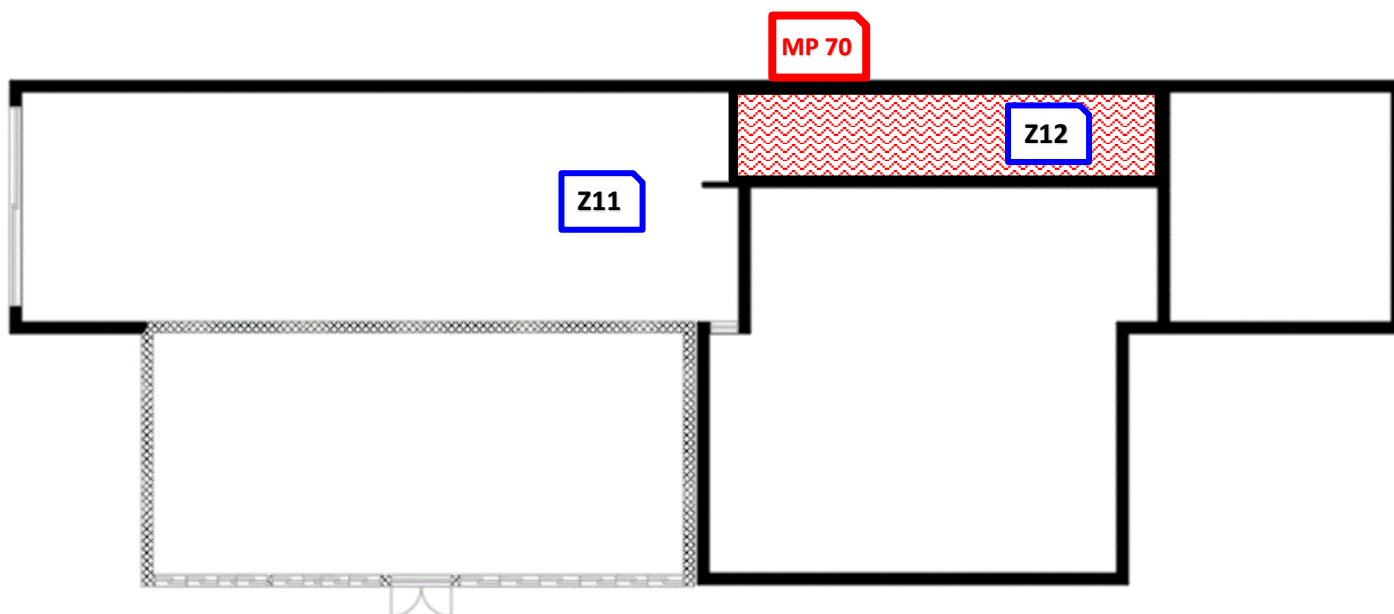
Toiture du bâtiment de garage/ MP 70 / Zone 11 et zone 12 :

PLAQUES ONDULÉES EN FIBRES-CIMENT AMIANTÉES	Z11 RDC GARAGE ----- Z12 EXTÉRIEUR TOITURE PARTIELLE DU GARAGE	21UV015097 -070
