RAPPORT DE MISSION DE REPERAGE DES MATERIAUX ET PRODUITS CONTENANT DE L'AMIANTE

pour l'établissement du constat établi à l'occasion de la vente d'un immeuble bâti

Référence du rapport	212.554
Date de la commande	25/03/2021
Date d'exécution du repérage	10/03/2021
Date d'émission du rapport	26/03/2021
Signataire du rapport	Nicolas PAILLASSEUR – Président – Opérateur de repérage
Ce rapport comprend en tout 56 pages. Toute reproduction ou transmission doit porter sur l'intégralité du rapport.

Situation géographique de l'immeuble	2 Rue Gabriel Péri 38130 ECHIROLLES Cadastré section AY n° 103
--------------------------------------	---

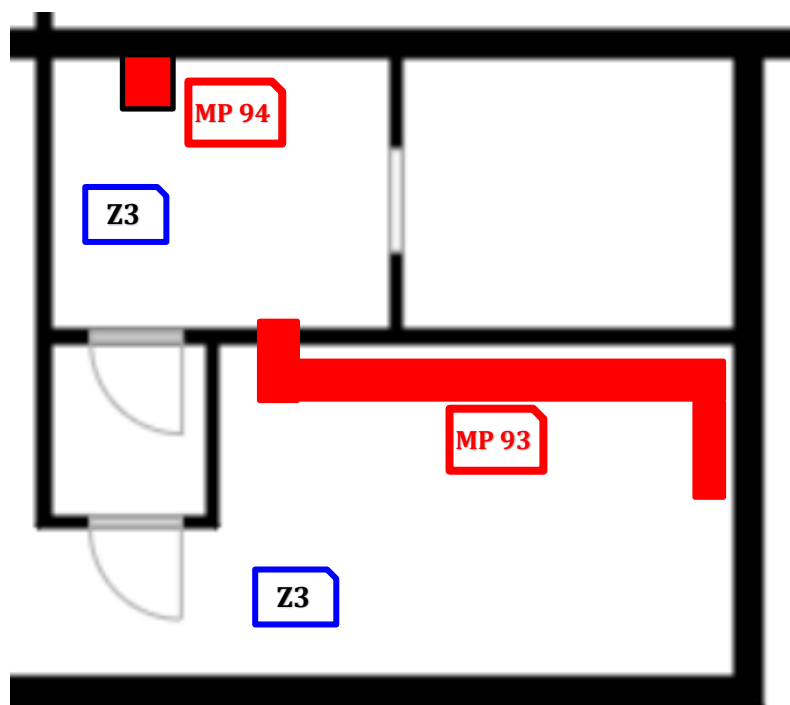
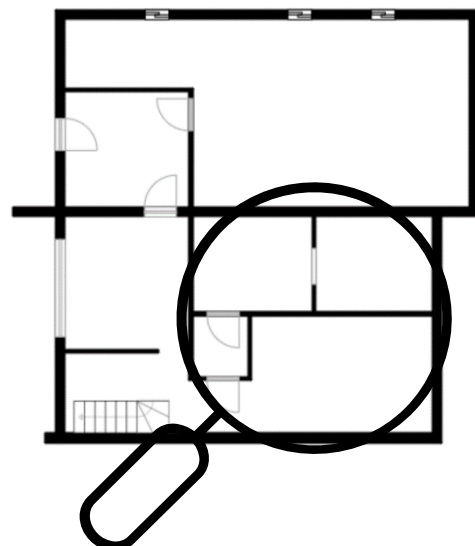
Sous-sol du bâtiment R + 2 / **MP 93** et **MP 94** / **Zone 3** :

N° du MP	Composant de la construction	Partie du composant	Localisation	Critère de décision	Etat de conservation	Recommandations	Photo du MPCA
MP93	CONDUIT DE FLUIDE	CONDUIT HORIZONTAL CARRE EN FIBRES-CIMENT AMIANTÉES	Z3 Sous-sol local technique et chaufferie	Document consulté	Score EP	Voir ci dessous

MP94	CONDUIT DE FLUIDE	CONDUIT CARRE DE VENTILATION EN FIBRES-CIMENT AMIANTÉES	Z3 Sous-sol Chaufferie	Document consulté	Score EP	Voir ci dessous

Identifiant du MPCA	Repère au plan	Partie du composant de la construction	Localisation	Photo du MPCA
MP 93		CONDUIT HORIZONTAL CARRE EN FIBRES-CIMENT AMIANTÉES	Z3 Sous-sol local technique et chaufferie	
MP 94		CONDUIT CARRE DE VENTILATION EN FIBRES-CIMENT AMIANTÉES	Z3 Sous-sol Chaufferie

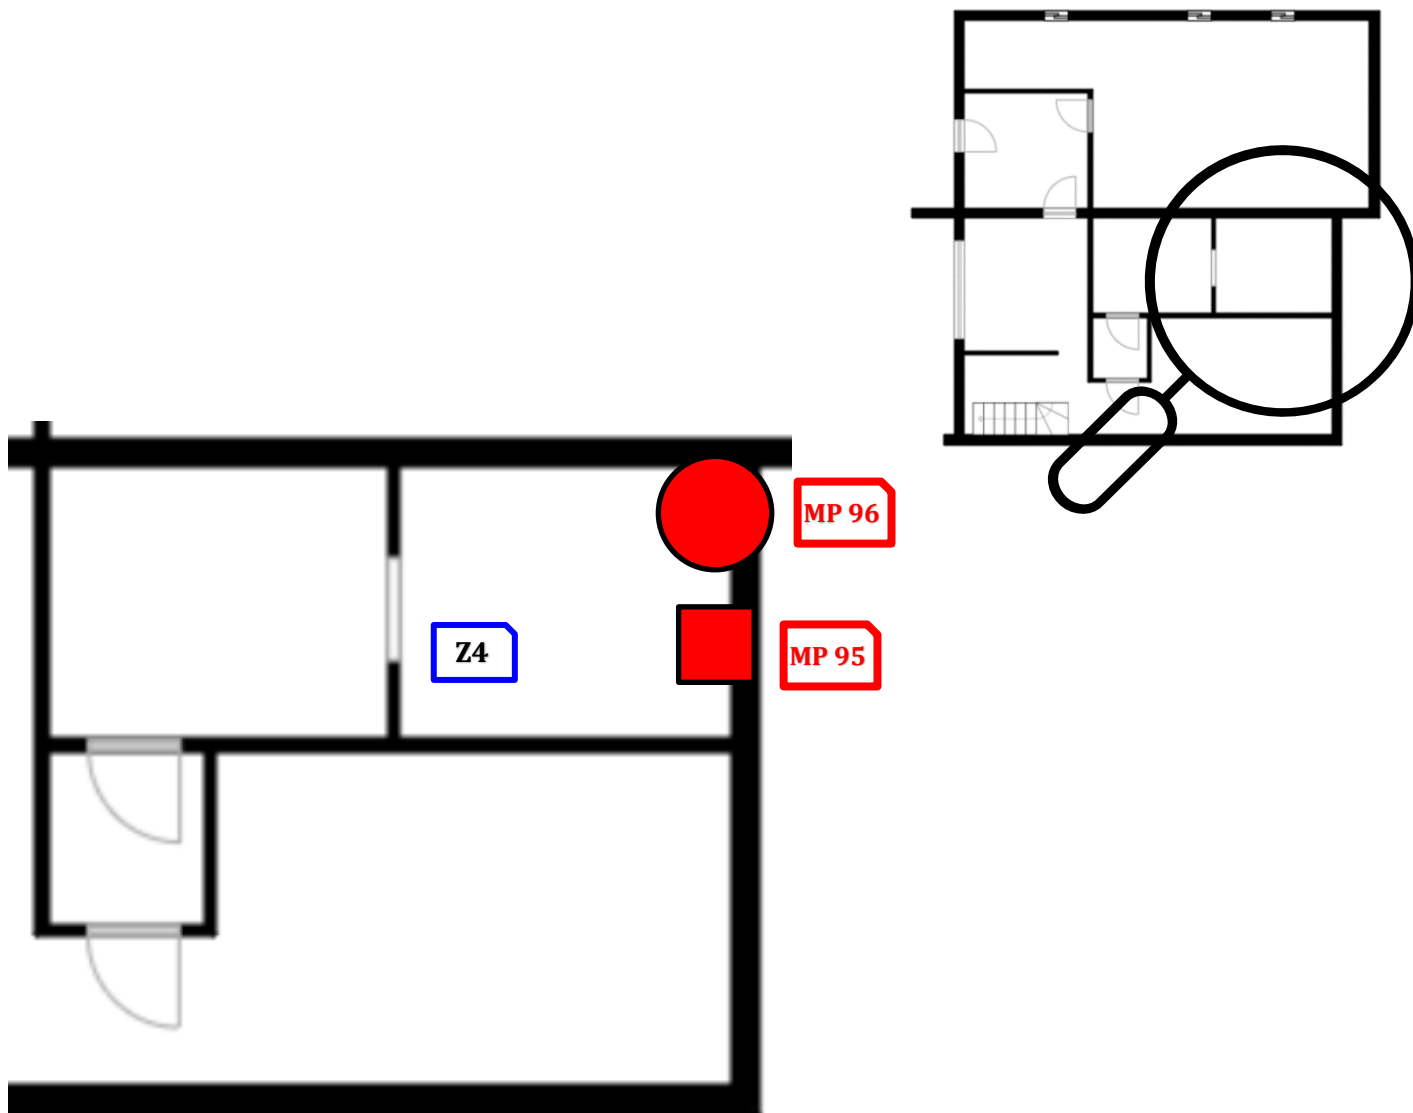
Sous-sol du bâtiment R + 2 / **MP95** et **MP96** / **Zone 4** :

MP95	CONDUIT DE FLUIDE	CONDUIT CARRE DE VENTILATION EN FIBRES-CIMENT AMIANTÉES	Z4 Sous-sol Local cuve à fioul	Document consulté	Score EP	Voir ci dessous

MP96	CONDUIT DE FLUIDE	CONDUIT ROND EN FIBRES-CIMENT AMIANTÉES	Z4 Sous-sol Local cuve à fioul	Document consulté	Score EP	Voir ci dessous

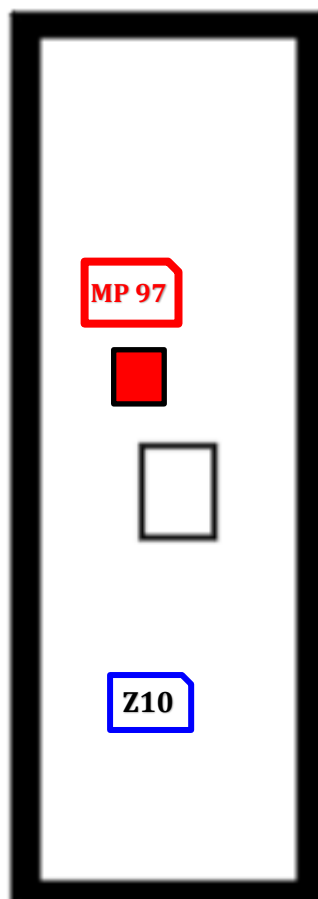
Niveau combles du bâtiment R + 2 / MP 97 / Zone 10 :

MP97	CONDUIT DE FLUIDE	CONDUIT CARRE DE VENTILATION EN FIBRES-CIMENT AMIANTÉES	Z10 Combles	Document consulté	Score EP	Voir ci dessous

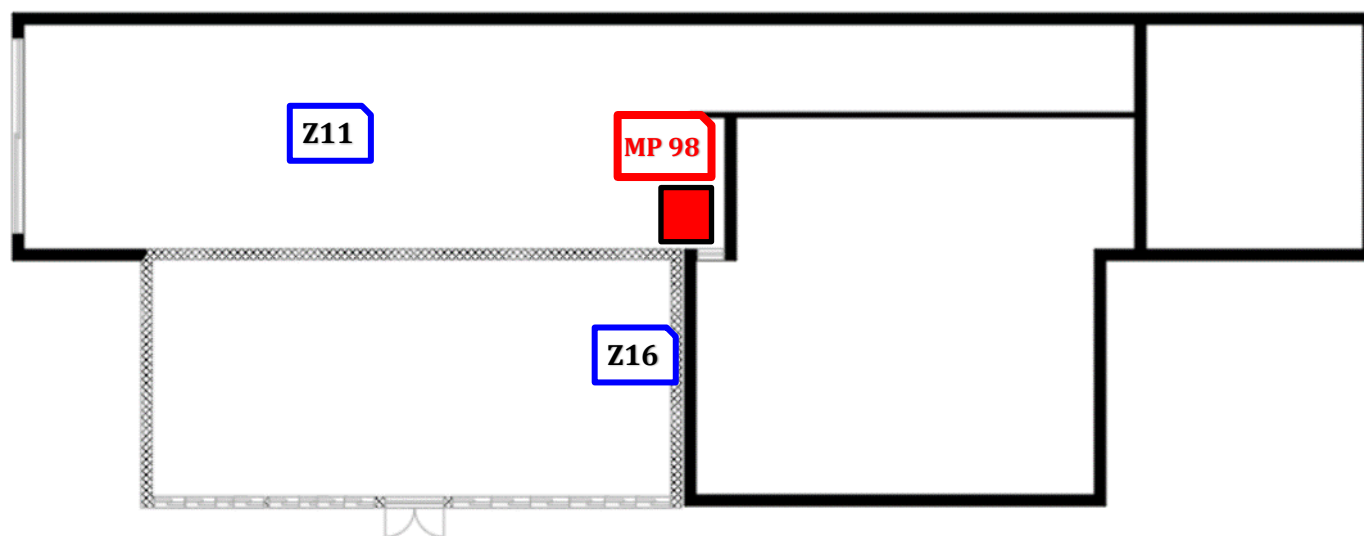
Façade Ouest du bâtiment R + 2 et garage au RDC/ **MP 98** / **Zone 11** et **zone 16** :

MP98	CONDUIT DE FLUIDE	CONDUIT CARRE VERTICAL EN FIBRES-CIMENT AMIANTÉES	Z11 RDC Garage ----- Z16 EXT. Façade Bâtiment R+2	Document consulté	Score EP	Voir ci dessous

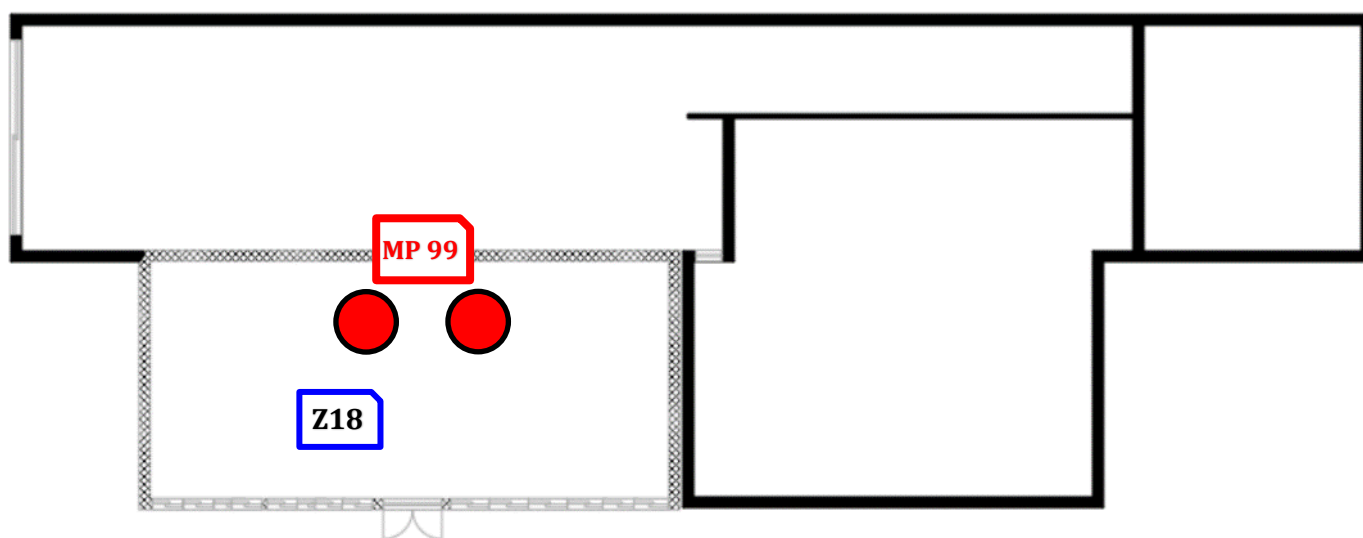
Toiture du bâtiment préfabriqué/ **MP 99** / **Zone 18** :

N° du MP	Composant de la construction	Partie du composant	Localisation	Critère de décision	Etat de conservation	Recommandations	Photo du MPCA
MP99	CONDUIT DE FLUIDE	2 MITRONS EN FIBRES-CIMENT AMIANTÉES	Z18 Toiture bâtiment préfabriqué	Document consulté	Score EP	Voir ci dessous

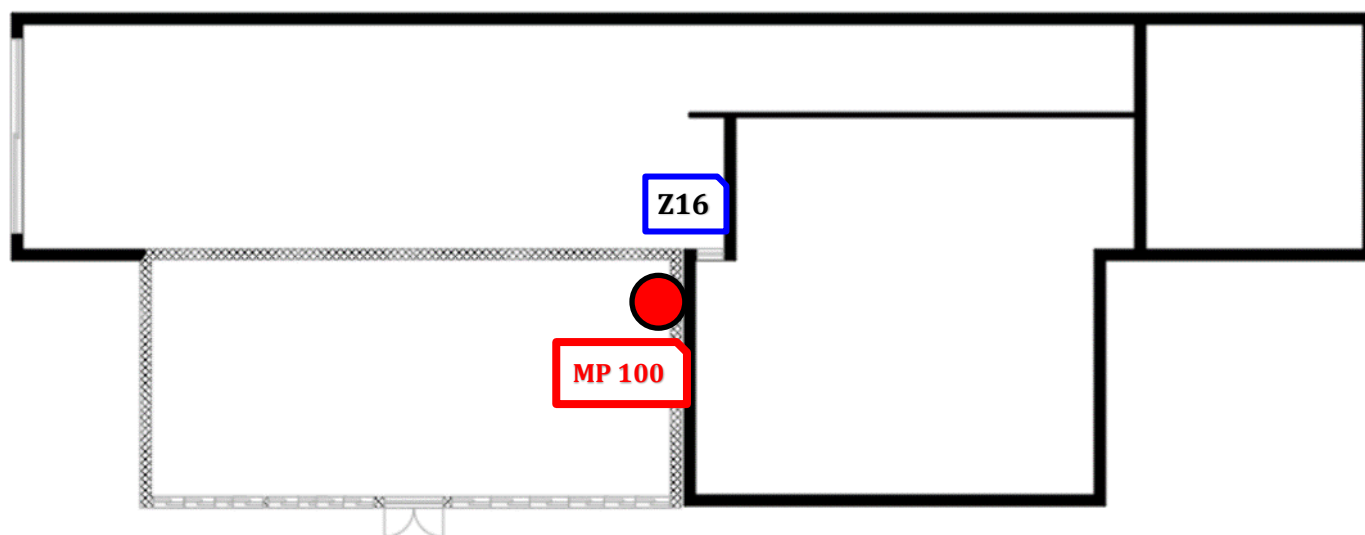
Façade Ouest du bâtiment R + 2 / **MP 100** / **zone 16** :

MP100	CONDUIT DE FLUIDE	CONDUIT ROND EN FIBRES-CIMENT AMIANTÉES	Z16 EXT. Façade Bâtiment R+2	Document consulté	Score EP	Voir ci dessous

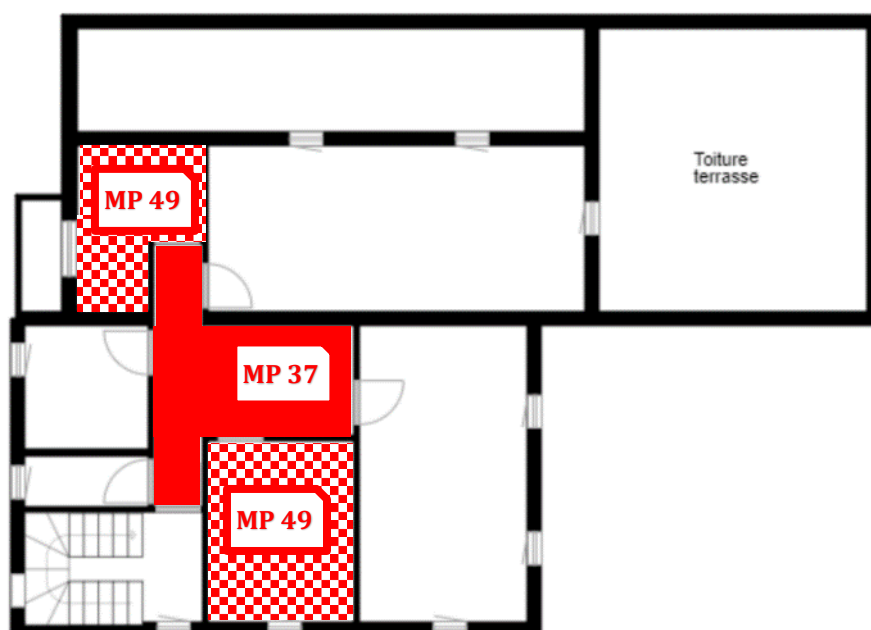
1^{er} étage du bâtiment R + 2 / **MP 37-MP 49** / **Zone 8** :

MP37	REVÊTEMENT DE SOL	DALLE DE SOL + COLLE + RAGRÉAGE SOUS REVÊTEMENT PLASTIQUE	Z8 1 ^{er} étage dégagement	Analyse	Score EP	Voir ci dessous

MP49	REVÊTEMENT DE SOL	DALLE DE SOL ROUGE + COLLE + RAGRÉAGE	Z8 1 ^{er} étage Bureaux	Analyse	Score EP	Voir ci dessous

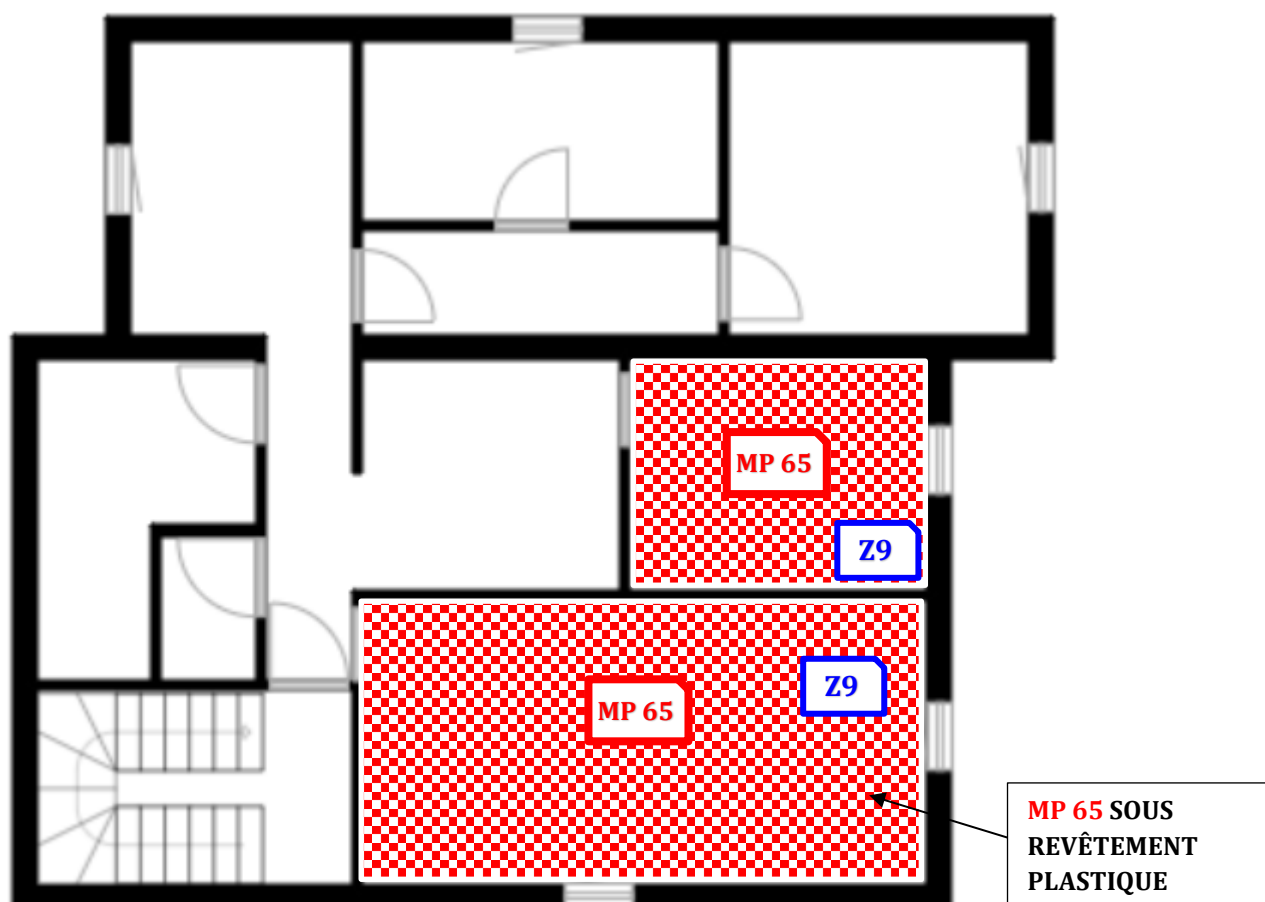
2^{ème} étage du bâtiment R + 2 / **MP 65** / **Zone 9** :

MP65	REVÊTEMENT DE SOL	DALLE DE SOL ROUGE + COLLE + RAGRÉAGE	Z9 2 ^{ème} étage Bureaux	Analyse	Score EP	Voir ci dessous

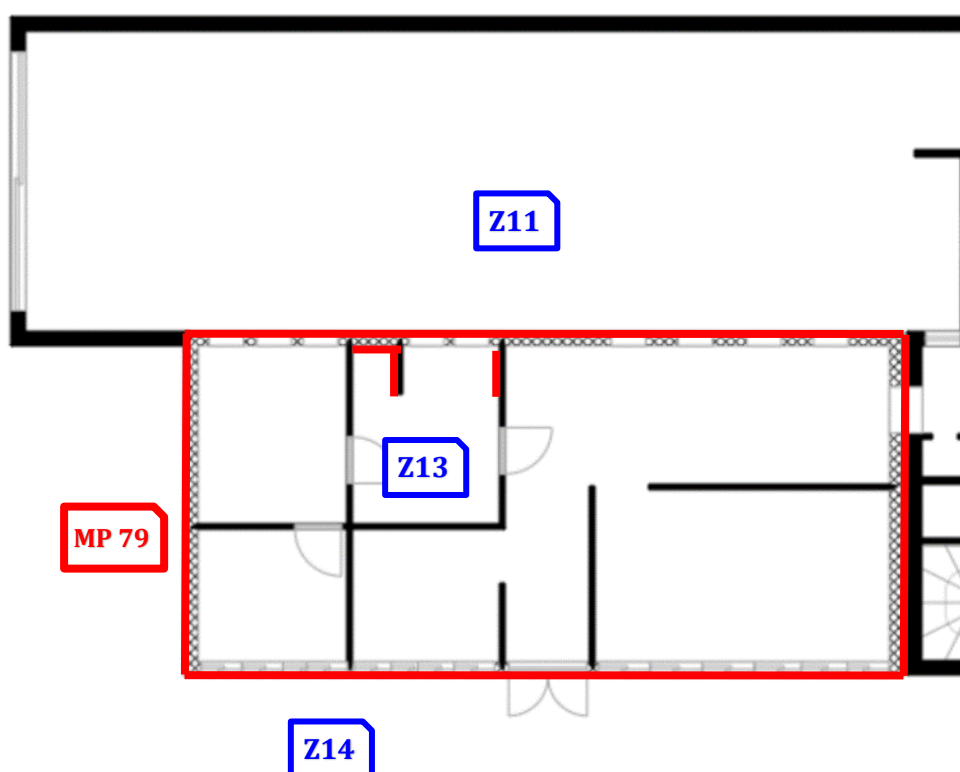
MP 79 / Zone 11-ZONE 13-ZONE 14

MP79	FAÇADES LÉGÈRES DU BÂTIMENT PRÉFABRIQUÉ	PLAQUES PLANES EN FIBRES-CIMENT	Z11 RDC Garage ----- Z13 RDC ----- Z14 EXT. Façades Bâtiment préfabriqué	Analyse	Score EP	Voir ci dessous

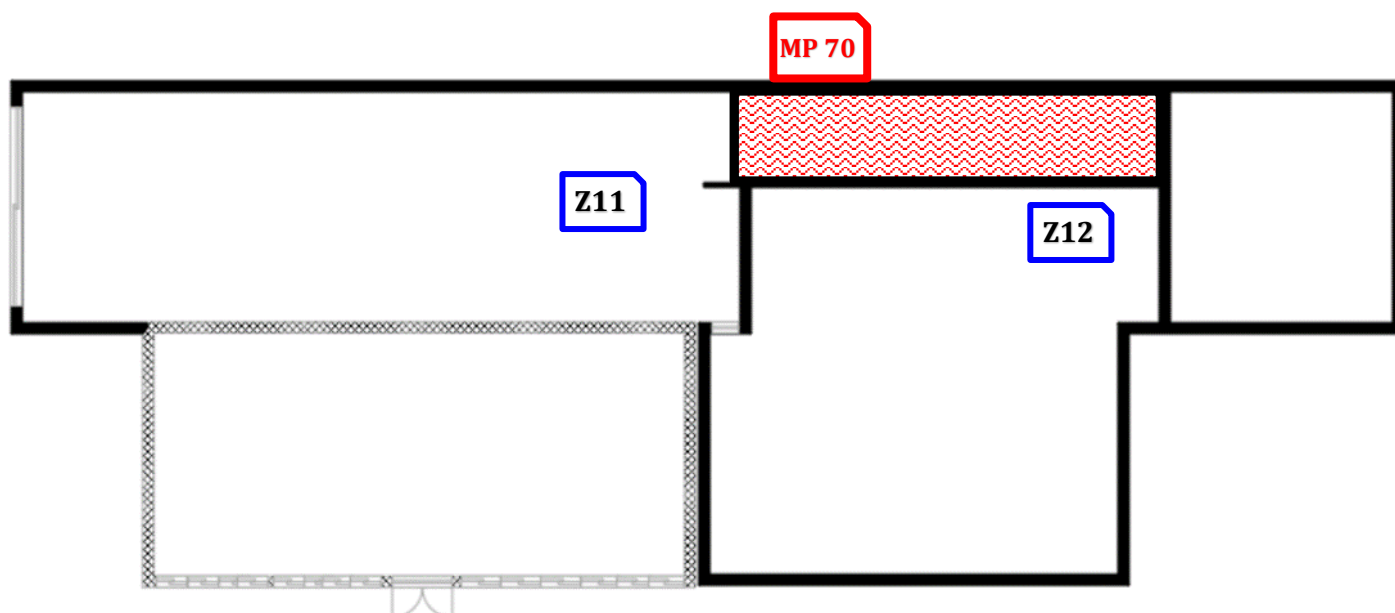
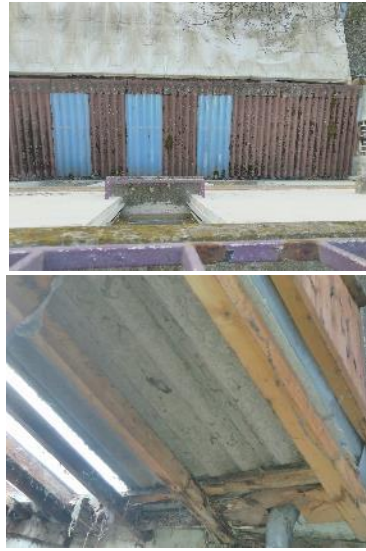
Toiture du bâtiment de garage/ **MP 70** / **Zone 11 et zone 12** :

MP70	COUVERTURE	PLAQUES ONDULÉES EN FIBRES-CIMENT	Z11 RDC Garage ----- Z12 Extérieur Toiture Garage	Analyse	Score EP	Voir ci dessous

PLAQUES ONDULÉES EN FIBRES-CIMENT AMIANTÉES	Z11 RDC GARAGE ----- Z12 EXTÉRIEUR TOITURE PARTIELLE DU GARAGE	21UV007404 -070
