<p><i>Cf. conclusions au § 2</i></p>	<p><b>Rapport de repérage des matériaux et produits contenant de l'amiante avant réalisation de travaux multi domaine d'activité</b></p> <ul style="list-style-type: none"><li>- Avant certaines opérations réalisées dans les immeubles bâtis</li><li>- Dans les installations, structures ou équipements</li></ul> <p>Article R4412-97 du Code du Travail Norme NF X 46-020 d'août 2017 Norme NF X 46-100 de Juillet 2019</p>
--	---

Lieu d'intervention : <b>INSTALLATION IZOS Bâtiment 150 MISE A NU DU B 150</b>	<b>OI IZOS-2025-003 INSTALLATION IZOS BATIMENT 150</b>	
	Propriétaire <b>CEA INSTALLATION IZOS 30207 BAGNOLS SUR CEZE</b>	
Adresse : <b>CENTRE DE MARCOULE 30207 BAGNOLS SUR CEZE</b>		
Date du constat : <b>12/02/2025 au 14/02/2025 + 18/02/2025</b>		
Selon programme de travaux : OI IZOS-2025-003	Donneur d'ordre <b>CEA INSTALLATION IZOS 30207 BAGNOLS SUR CEZE</b>

<b>BUREAU VERITAS</b>	CEA	INSTALLATION IZOS				BATIMENT 150 – Mise à nu	
	Date rapport	N° Affaire			Désignation ou OI	Chargé d'affaires	Indice
	26/03/2025	797387	24833461	1-17	OI IZOS-2025-003	Manuel GALTIER	B

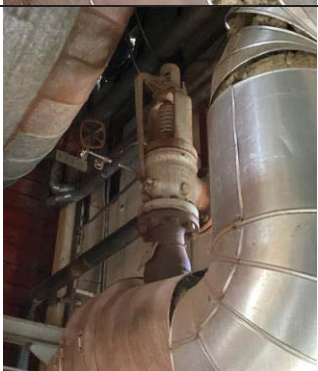
Joint de vanne x3	RDC	Démonter la vanne afin d'accéder au joint

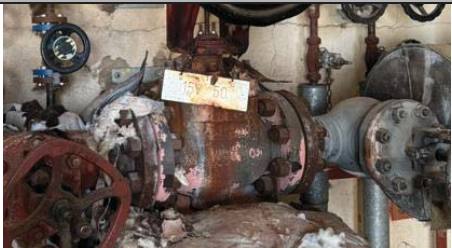
Composant	Localisation de la zone	Investigations complémentaires à réaliser par le donneur d'ordre	Photos	
Joint de bride X2	RDC	Démonter la bride afin d'accéder au joint

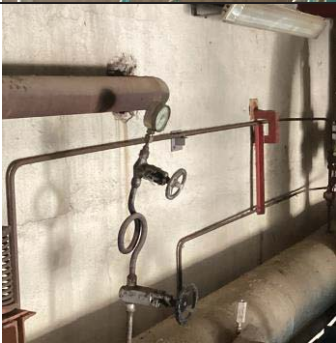
Joint de vanne X5	Palier 2	Démonter les vannes afin d'accéder aux joints

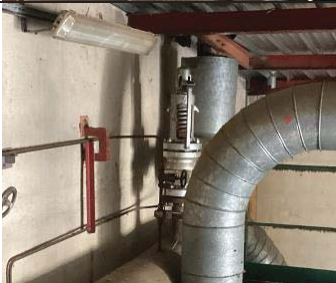
Purgeur	Palier 2	Démonter le purgeur afin d'accéder au joint

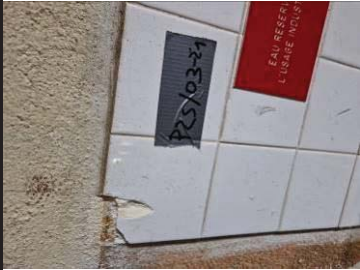
Locaux concernés	Matériau	Repérage	Localisation du prélèvement ou du matériau	ZPSO / ECS	Présence amiante	Aspect	Critère	Photo
Bâtiment 150	Colle blanche de faïence	P25/03-21	Mur sud	ZPSO n°11	NON	Colle dure blanche	Résultat d'analyse

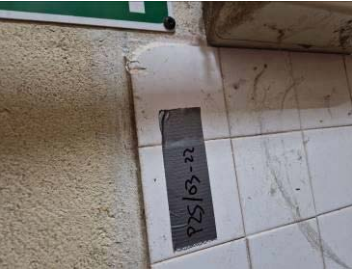
Bâtiment 150	Colle blanche de faïence	P25/03-22	Mur sud	ZPSO n°11	NON	Colle dure blanche	Résultat d'analyse

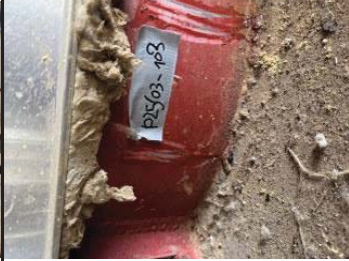
Bâtiment 150	Peinture rouge	P25/03-103	Cheminée central	ZPSO n°26	NON	Peinture rouge	Résultat d'analyse

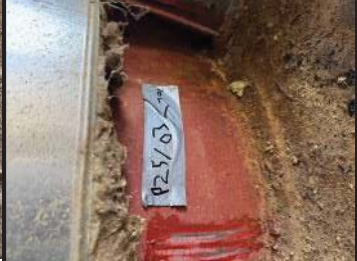
Bâtiment 150	Peinture rouge	P25/03-104	Cheminée central	ZPSO n°26	NON	Peinture rouge	Résultat d'analyse

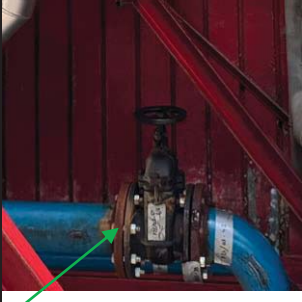
Locaux concernés	Matériau	Repérage	Localisation du prélèvement ou du matériau	ZPSO / ECS	Présence amiante	Aspect	Critère	Photo
Bâtiment 150	Joint de bride blanc/beige	S79	Bride du conduit allant dans la cuve	ECS n°19	NON	Joint beige gris noir	Résultat d'analyse
