## Rapport de repérage des matériaux et produits contenant de l'amiante avant démolition d'un immeuble bâti

**35 Chemin des Collettes**

**83300 Draguignan**

Maison individuelle : Rez de chaussée, R+1,  
R+2 et ses annexes ainsi que les abords  
extérieurs

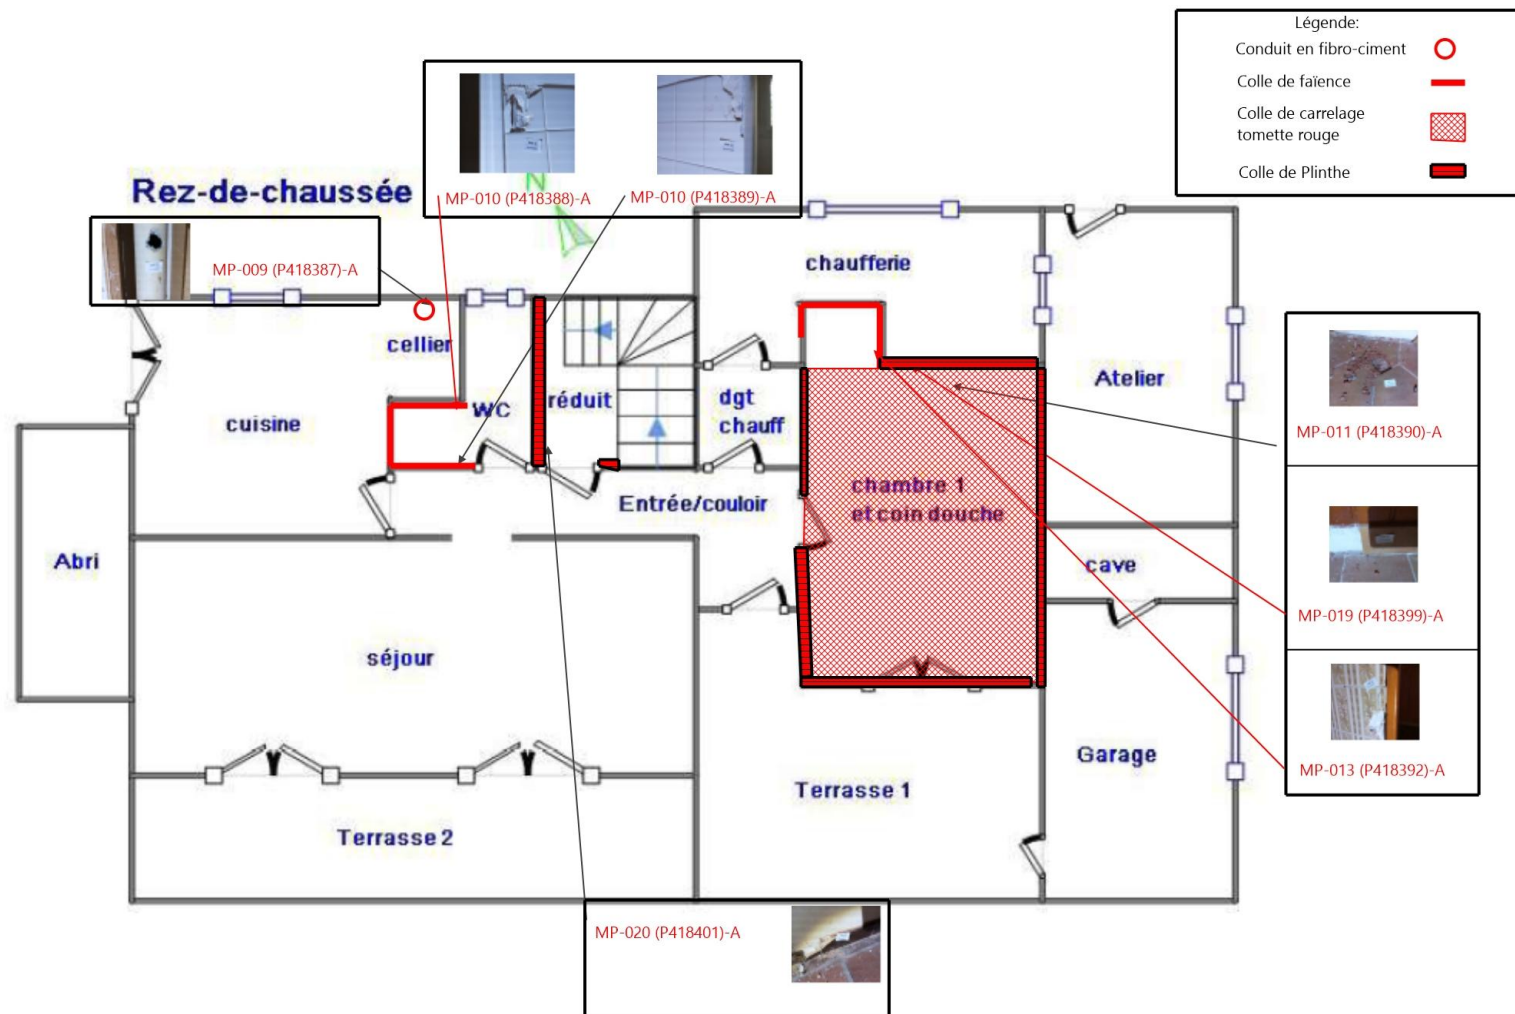
**MPCA RDC**

**Croquis de repérage des matériaux contenant de l'amiante.**

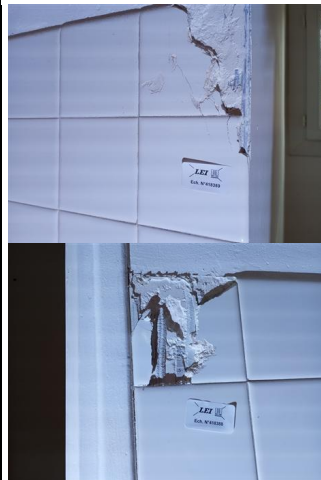
MP-010	3 - Parois verticales intérieures - Revêtements de murs, poteaux, cloisons, gaines, coffres	Colle de faïence	Colle de faïence	Villa N°35 Collettes - WC	P418388; P418389	Présence d'amiante (Après analyse en laboratoire)

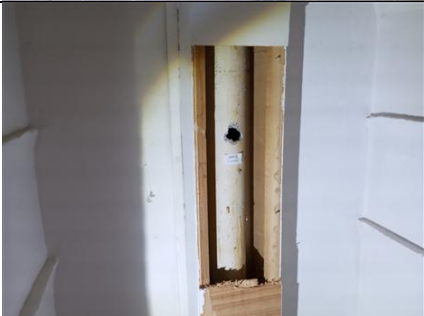
N°de prélèvement	Résultat	Description	Localisation	Photo
P418385	Absence d'amiante	Enduit à base de plâtre lissé ou taloché	Villa N°35 Collettes - Cuisine	 
P418386	Absence d'amiante	Colle de Plinthe Marron	Villa N°35 Collettes - Séjour	 
P418387	Présence d'amiante	Conduit en fibres-ciment	Villa N°35 Collettes - Cellier

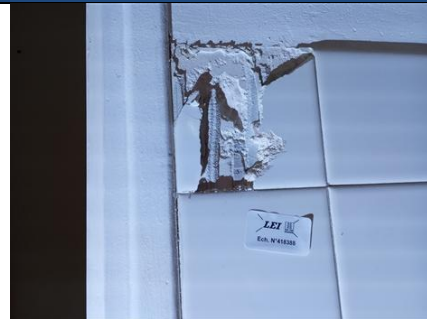
N°de prélèvement	Résultat	Description	Localisation	Photo
P418388	Présence d'amiante	Colle de faïence	Villa N°35 Collettes - WC

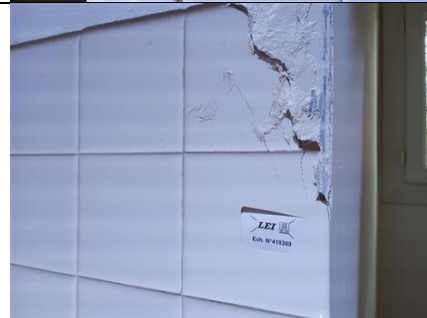
P418389	Présence d'amiante	Colle de faïence	Villa N°35 Collettes - WC

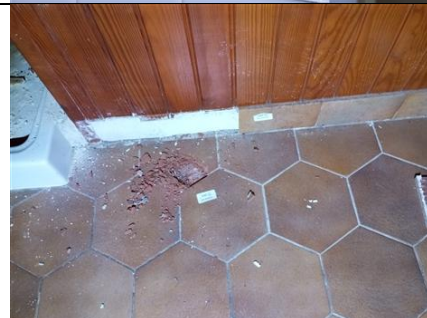
P418390	Présence d'amiante	Colle de carrelage tomette rouge	Villa N°35 Collettes - Chambre 1 et coin douche

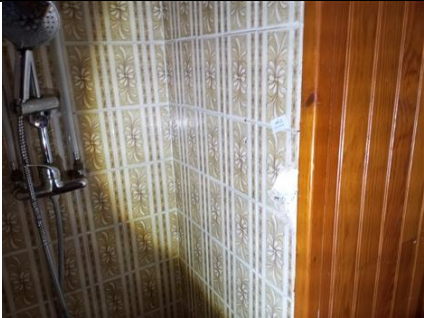
P418392	Présence d'amiante	Colle de faïence droite	Villa N°35 Collettes - Chambre 1 et coin douche
