Rapport de repérage des matériaux et produits contenant de l'amiante avant démolition d'un immeuble bâti

488 Avenue de Verdun

83300 Draguignan

Habitation (maison individuelle)

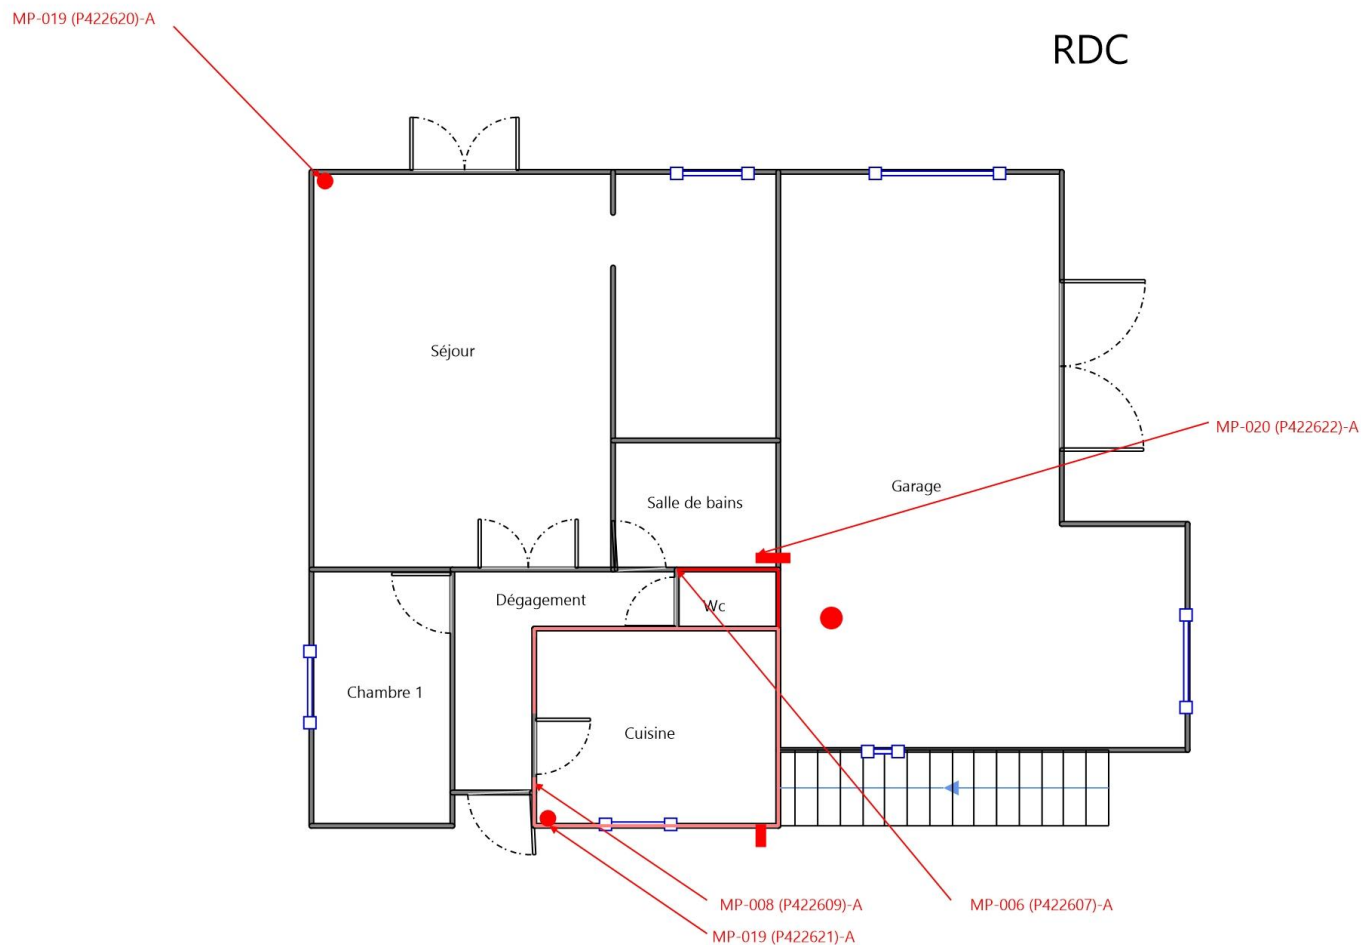
Rez-de-chaussée (matériaux amiantés)

Matériaux	Description	Légende
MP-006	Colle de faïence au ciment beige sous faïence blanche 10x10	
MP-008	Colle de faïence au ciment gris sous faïence blanche avec motifs floral 20x20	
MP-019	3 Conduits en fibres-ciment vertical diamètre 100 mm	
MP-020	Conduits en fibres-ciment gris horizontal diamètre 100 mm

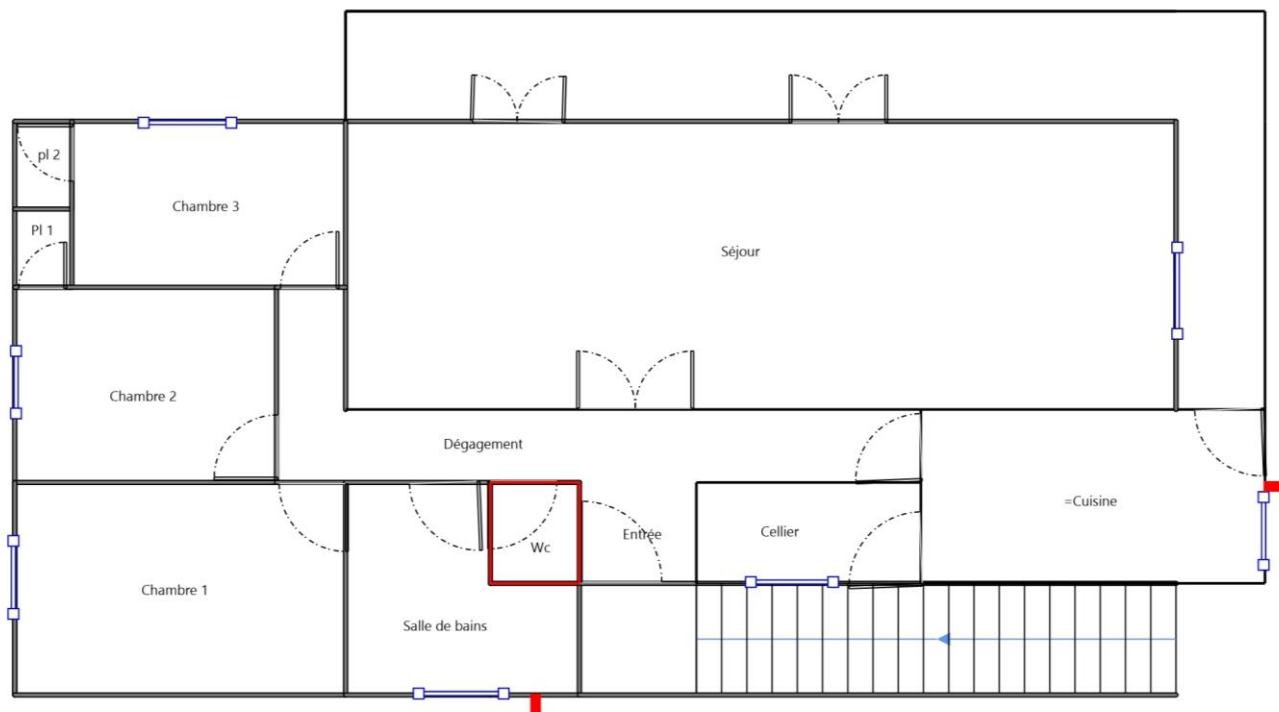
R+1

Matériaux	Description	Légende
MP-006	Colle de faïence au ciment beige sous faïence blanche 10x10	
MP-020	Conduits en fibres-ciment gris horizontal diamètre 100 mm

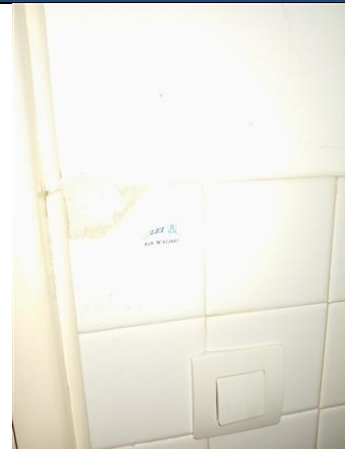
N°de prélèvement	Résultat	Description	Localisation	Photo
P422607	Présence d'amiante	Colle de faïence au ciment beige sous faïence blanche 10x10	Rez de chaussée - Wc

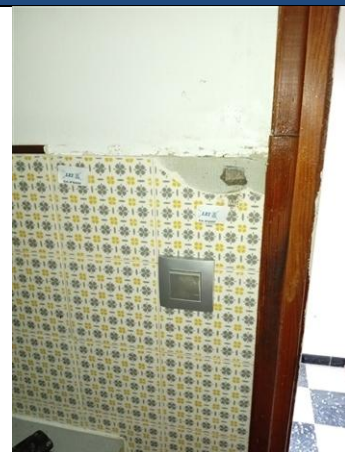
N°de prélèvement	Résultat	Description	Localisation	Photo
P422609	Présence d'amiante	Colle de faïence au ciment gris sous faïence blanche avec motifs floral 20x20	Rez de chaussée - Cuisine

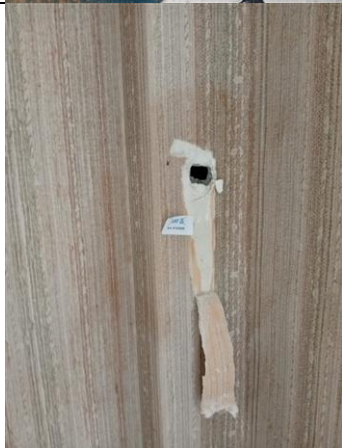
P422620	Présence d'amiante	Conduits en fibres-ciment vertical diamètre 100 mm	Rez de chaussée - Séjour

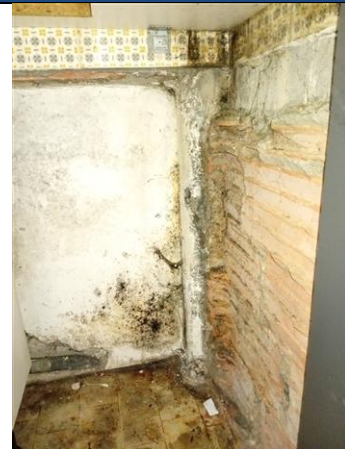
N°de prélèvement	Résultat	Description	Localisation	Photo
P422621	Présence d'amiante	Conduits en fibres-ciment vertical diamètre 100 mm	Rez de chaussée - Cuisine

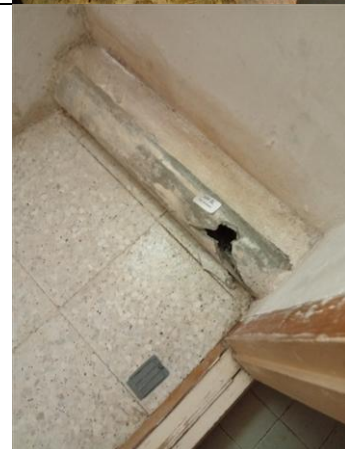
P422622	Présence d'amiante	Conduits en fibres-ciment gris horizontal diamètre 100 mm	Rez de chaussée - Wc

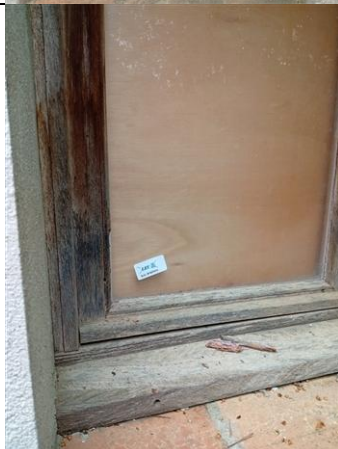
P427513	Présence d'amiante	Joint de mastic de vitrage marron dur cassant entre les verres et les ouvrants en bois	Abris de jardin - abris
