**ECO CHALEUR DU
MANTOIS**
Le réseau de chaleur des villes de
Mantes-la-Jolie, Mantes-la-Ville et Limay

CCTP Type

**Rénovation globale de la cheminée béton et des
conduits de fumisterie (Chaudières + Cogénération)**

**CHAUFFERIE GAZ ECM
DU RESEAU DE CHALEUR DU MANTOIS**

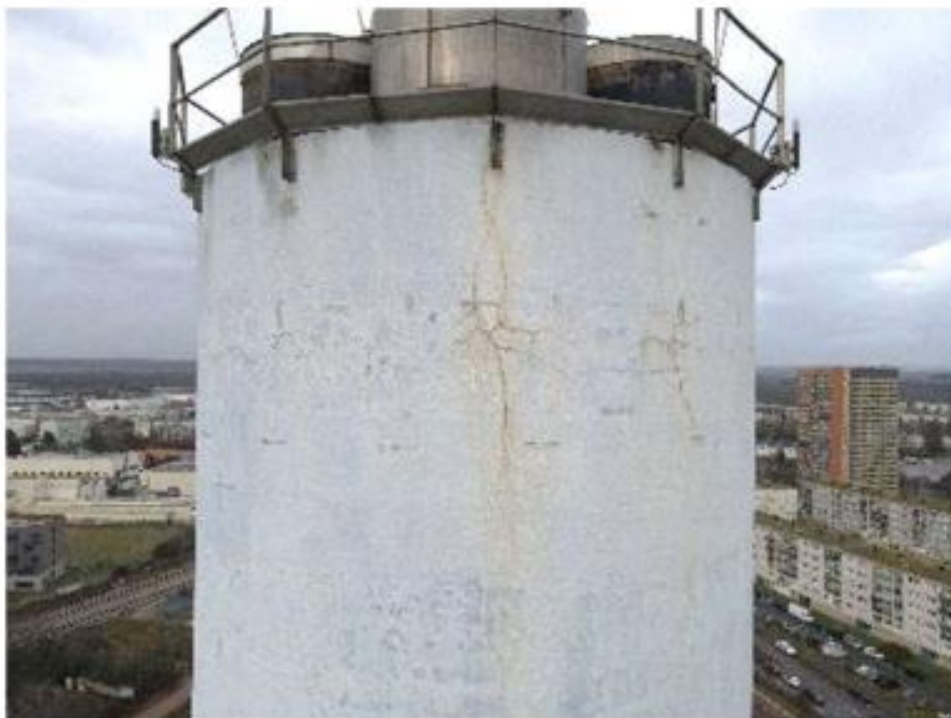
Désordre sommital majeur : Une zone de faïençage et de fissuration prononcée affecte le béton du fût sur une hauteur d'environ 1,50 m située immédiatement sous la tête de l'ouvrage (entre +60,5 m et +62,0 m). Ces désordres correspondent à la dégradation d'anciennes reprises de mortier, laissant apparaître par endroits une trame de renfort grillagée non métallique. Des investigations par carottages physiques et analyses chimiques sont indispensables pour statuer sur la cinétique de carbonatation et la tenue mécanique du béton de tête.

Photo n°2 : Fissuration importante du béton sur environ 1.5m de hauteur et sur 360°

Fourniture, montage, exploitation et repli d'un système d'échafaudages suspendus motorisés (échafaudages volants) assurant un accès continu sur 360° à la totalité de la surface externe du fût en béton armé jusqu'au sommet à +63,00 m.

Lavage haute pression à l'eau chaude (300 bars minimum) pour éliminer les encroûtements, mousses, micro-organismes, anciennes peintures non adhérentes et les coulures de rouille d'origine NFX.

Piquage mécanique des éclats de béton superficiels (épaulfures), brossage des aciers apparents et application d'un passivant anti-corrosion, suivi d'une reconstitution des volumes au mortier de réparation structural fibré à prise rapide (type Sika Monotop 311 FR ou équivalent technique rigoureux).

Application d'un système de revêtement de protection extérieur imperméable à l'eau mais perméable à la vapeur d'eau (classe d'anti-carbonatation de type D2 ou D3 selon la configuration finale validée), teinte RAL au choix du Maître d'Ouvrage, appliqué sur l'ensemble du fût porteur extérieur.

Depuis l'échafaudage volant, l'entrepreneur exécutera les investigations techniques suivantes au niveau de la zone altérée du sommet (+60,5 m à +62,0 m) :

- Réalisation de six (6) prélèvements par carottages mécaniques cylindriques à l'outil diamanté (\varnothing 80 mm, profondeur minimale 150 mm) judicieusement répartis. Chaque carotte sera étiquetée avec mention de son altimétrie précise et de son orientation cardinale.

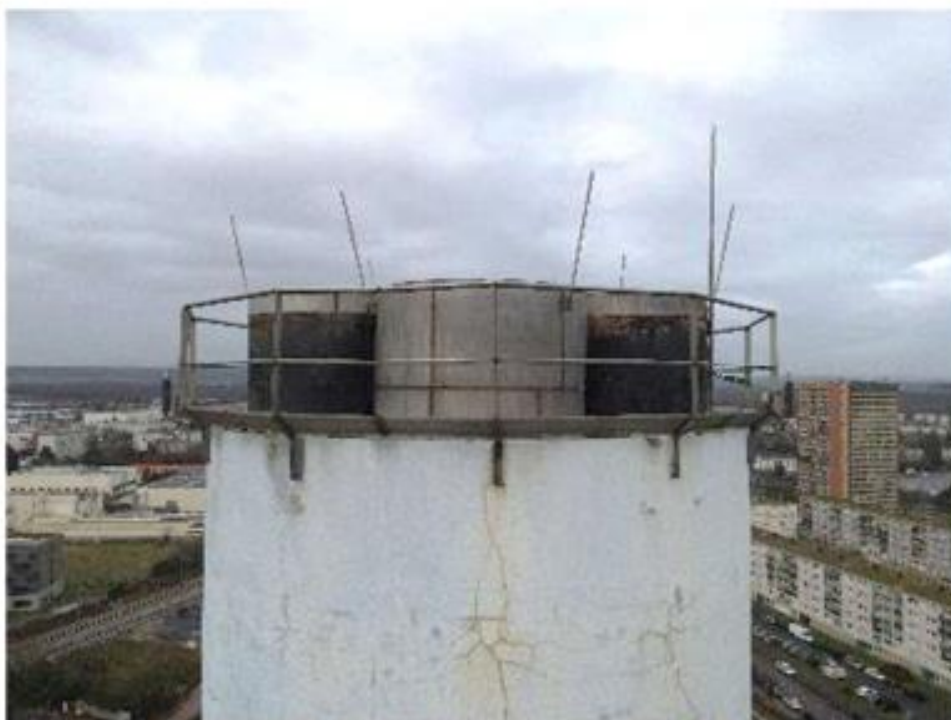
Photo n°3 : Fissuration importante du béton sur environ 1.5m de hauteur et sur 360°

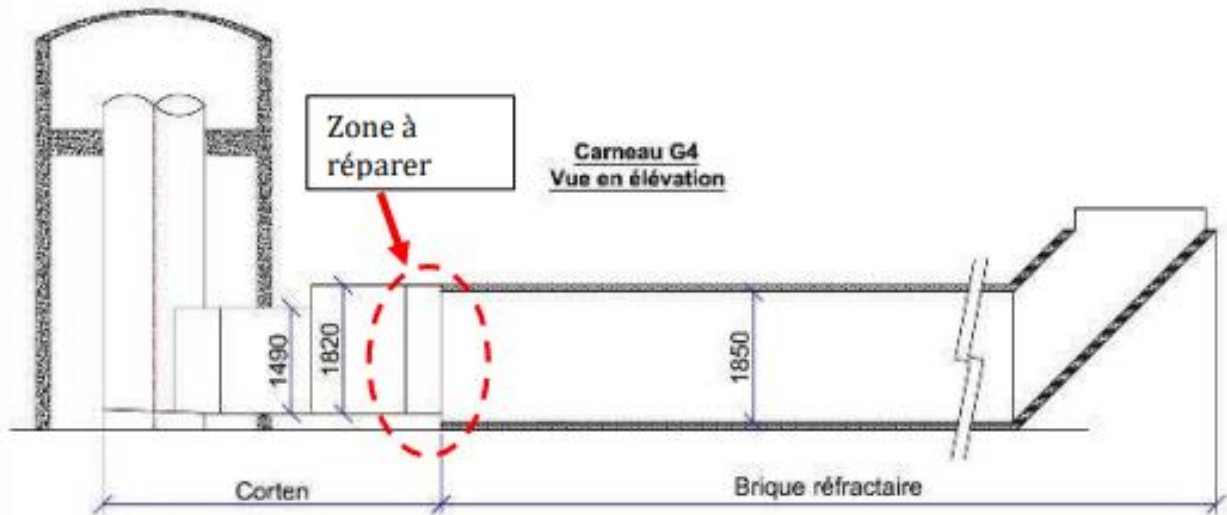
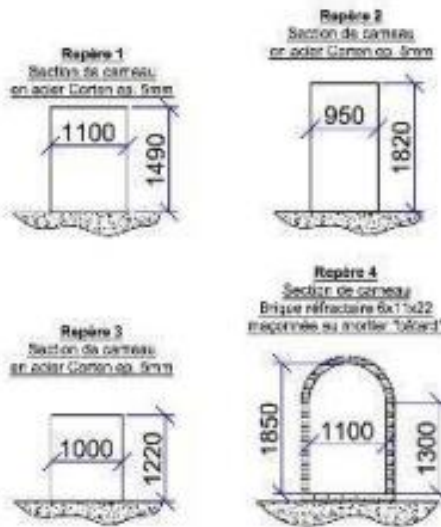
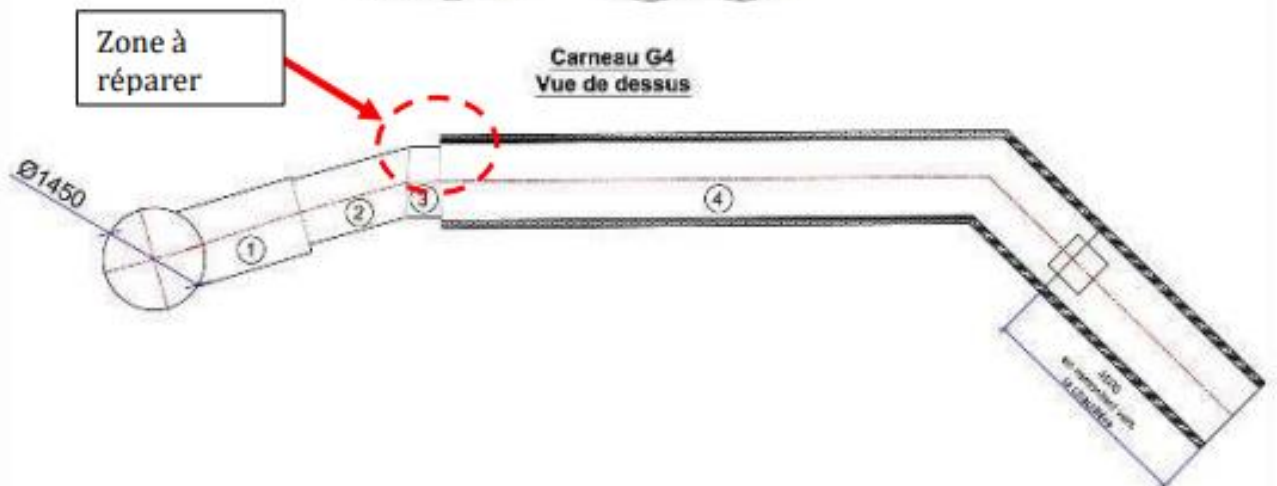
- Carneau de liaison G4 : L'extrémité basse du carneau horizontal en acier Corten raccordant la sortie de chaudière au fût présente un état d'oxydation perforante destructrice. Deux panneaux majeurs sont structurellement hors service et hors d'usage (surfaces respectives de 1,20 m x 1,40 m et 0,50 m x 1,40 m) et doivent être intégralement découpés et remplacés.

Carneau G4
Schéma des principales cotes relevées

Le carneau horizontal de liaison G4 en acier Corten présente des perforations et une usure intolérable en extrémité basse côté cheminée. L'entrepreneur procédera au découpage thermique au chalumeau ou à la meuleuse des sections de tôles totalement hors service sur les deux zones ciblées : le panneau supérieur de dimensions 1,20 m x 1,40 m et le panneau inférieur de dimensions 0,50 m x 1,40 m.

Fourniture, ajustement et soudage en lieu et place de nouvelles tôles épaisses en acier auto-patinable structurel de nuance S355JOWP (norme Corten), d'une épaisseur minimale de 5,0 mm. Les éléments neufs de remplacement seront prédécoupés en atelier dans un format calepiné spécifique garantissant leur manutention sécurisée et leur passage au travers des trappes de visite de la chaufferie ou des carnaux existants.
