ENTRETIEN - RENOVATION - MAINTENANCE - MISE EN CONFORMITE - TUBAGE - PARATONNERRE
LAVAGE DE CONDUIT - TRAVAUX GRANDE HAUTEUR - MISE EN PEINTURE - DEMOLITION

106 rue André Noël
27210 - BOULLEVILLE

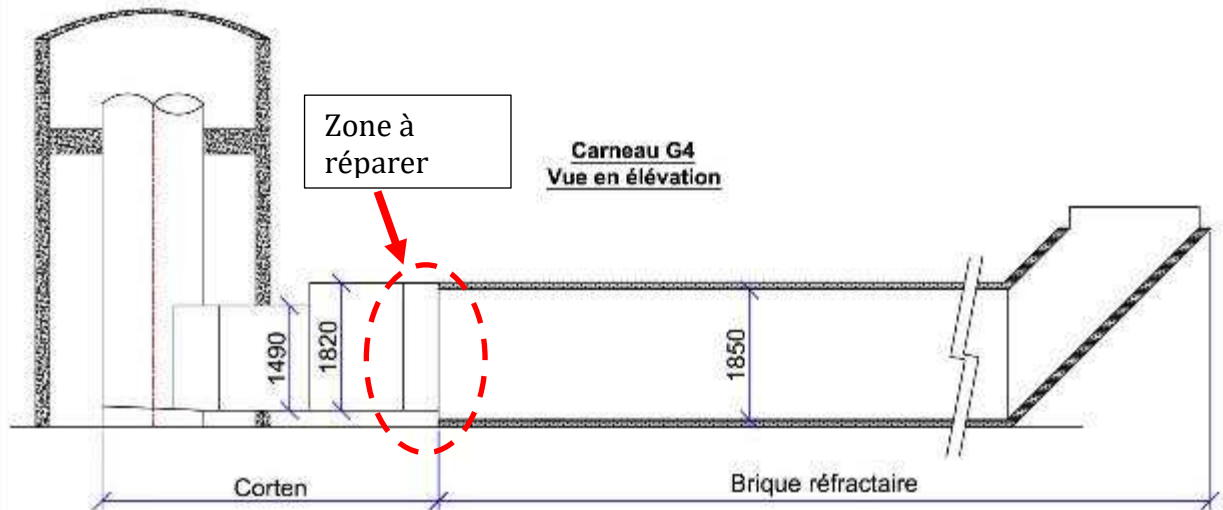
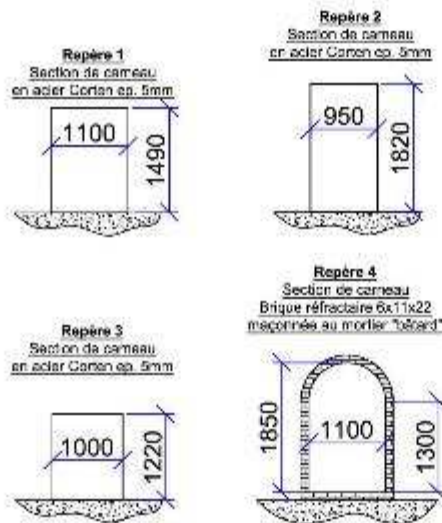
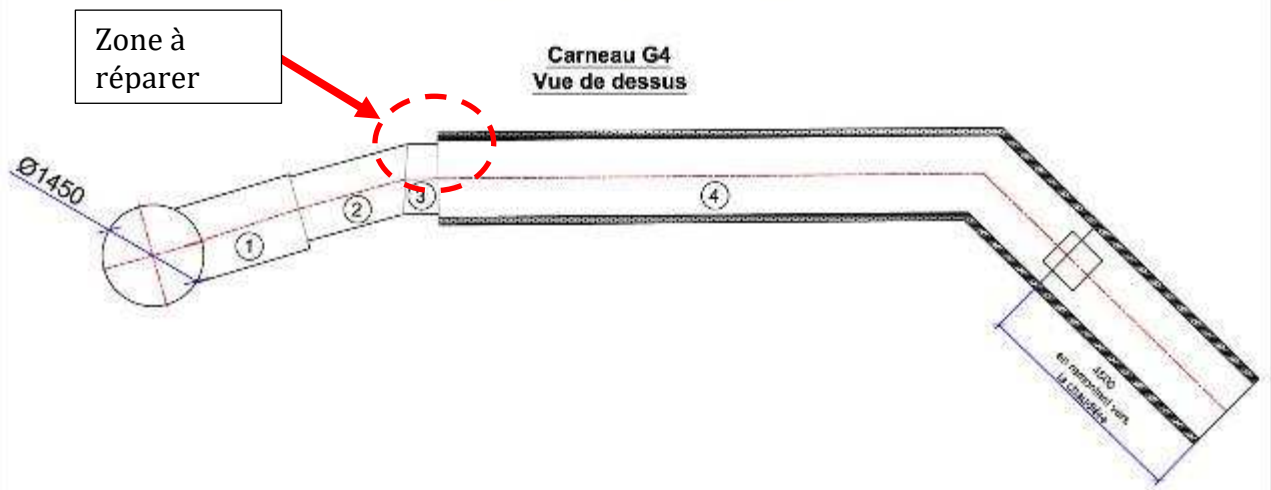
Carneau G4
Schéma des principales cotes relevées

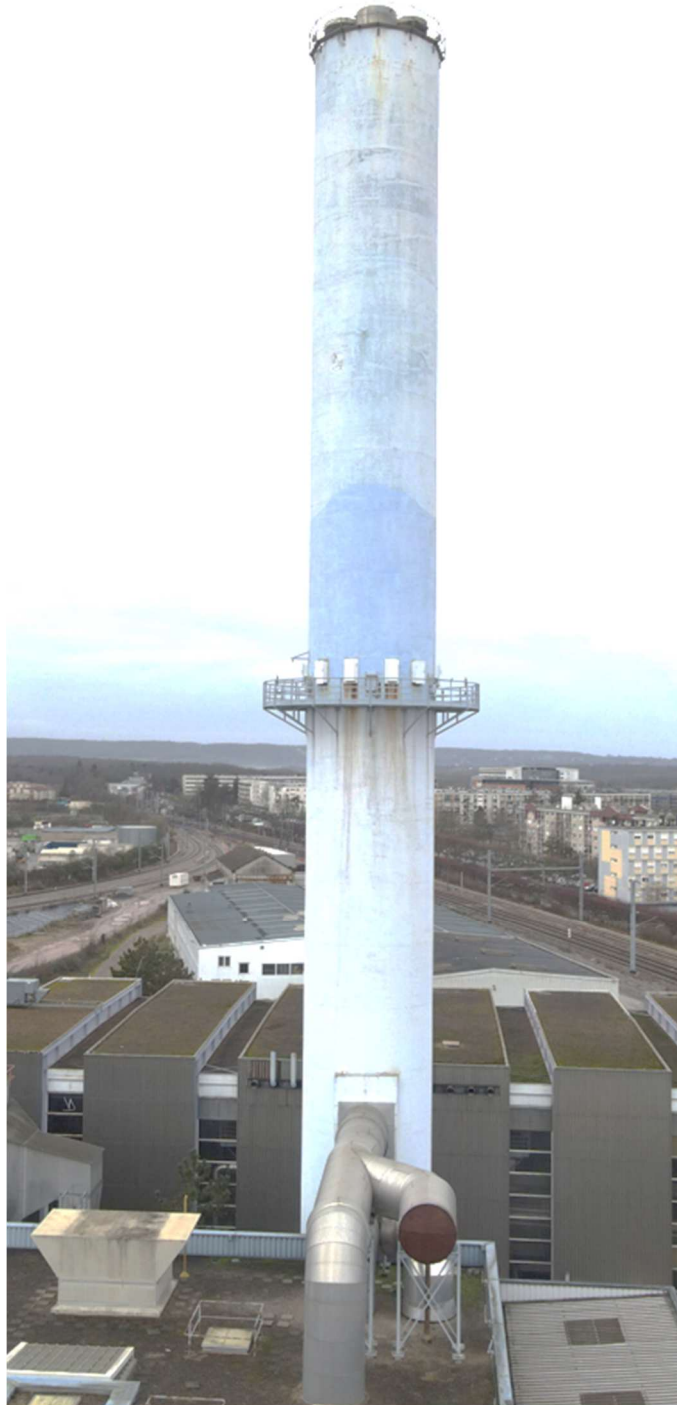
Photo n° 1 : Cheminée vue d'ensemble

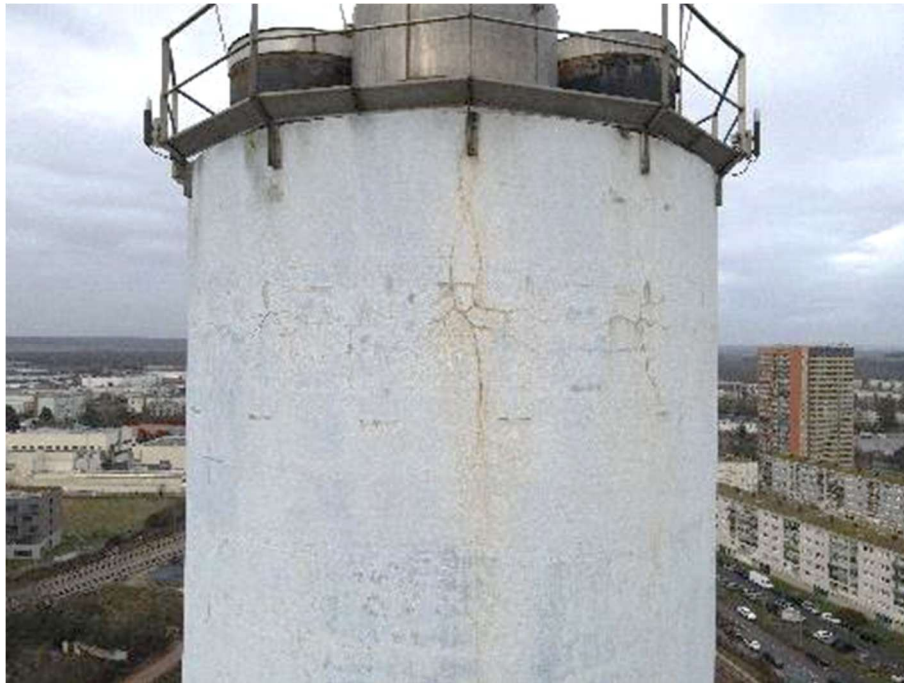
Photo n°2 : Fissuration importante du béton sur environ 1.5m de hauteur et sur 360°

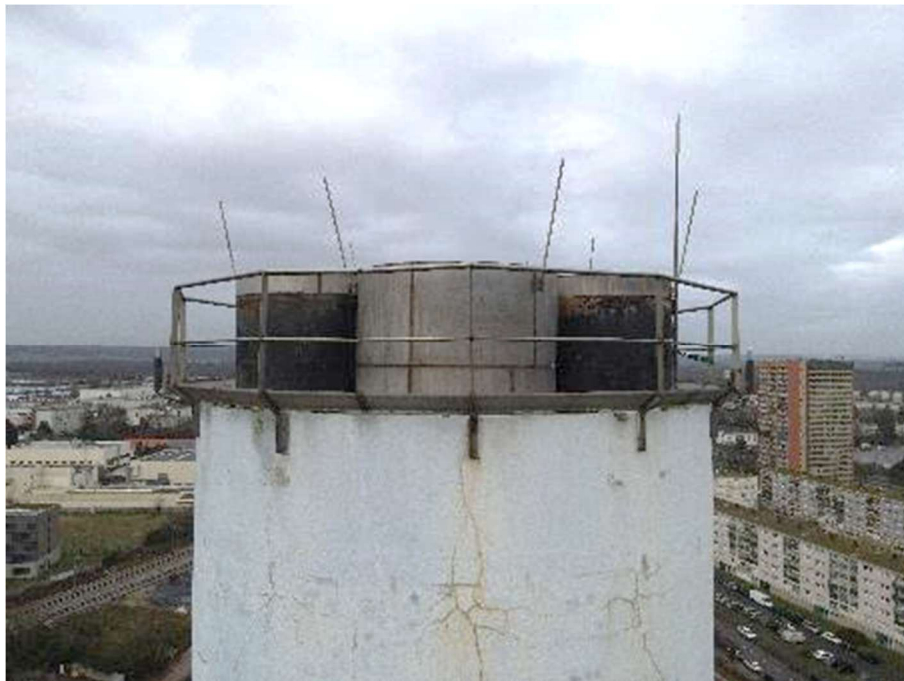
Photo n°3 : Fissuration importante du béton sur environ 1.5m de hauteur et sur 360°

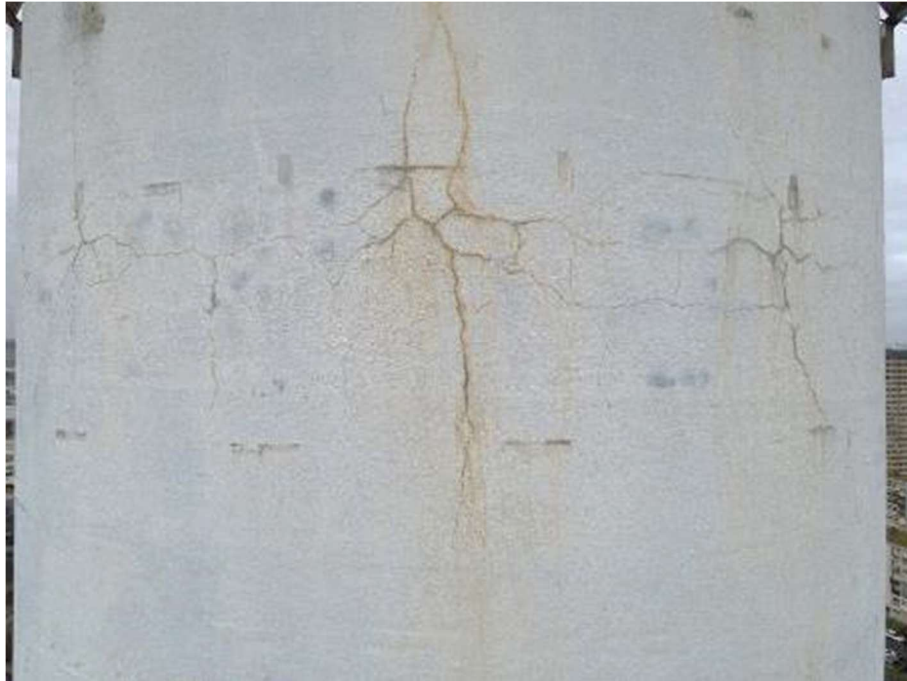
Photo n°4 : Fissuration importante du béton sur environ 1.5m de hauteur et sur 360

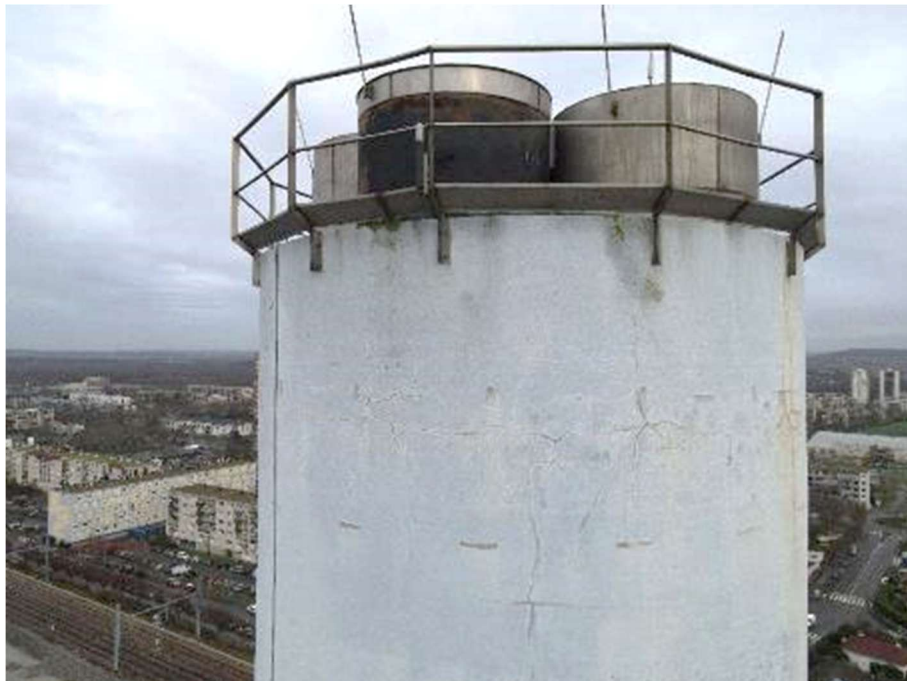
Photo n°5 : Fissuration importante du béton sur environ 1.5m de hauteur et sur 360

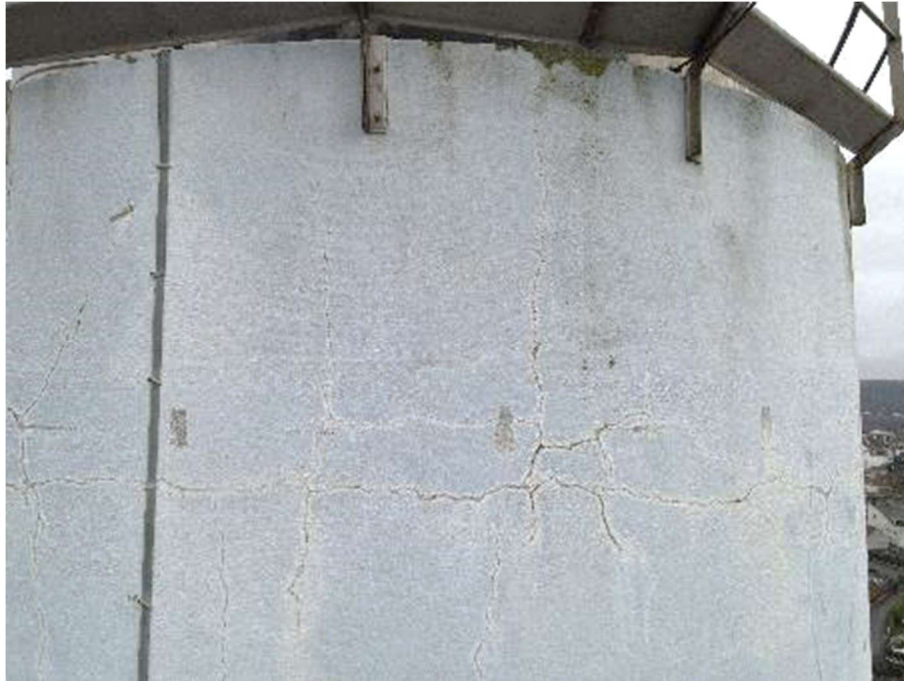
Photo n°6 : Fissuration importante du béton (ancienne réparation)

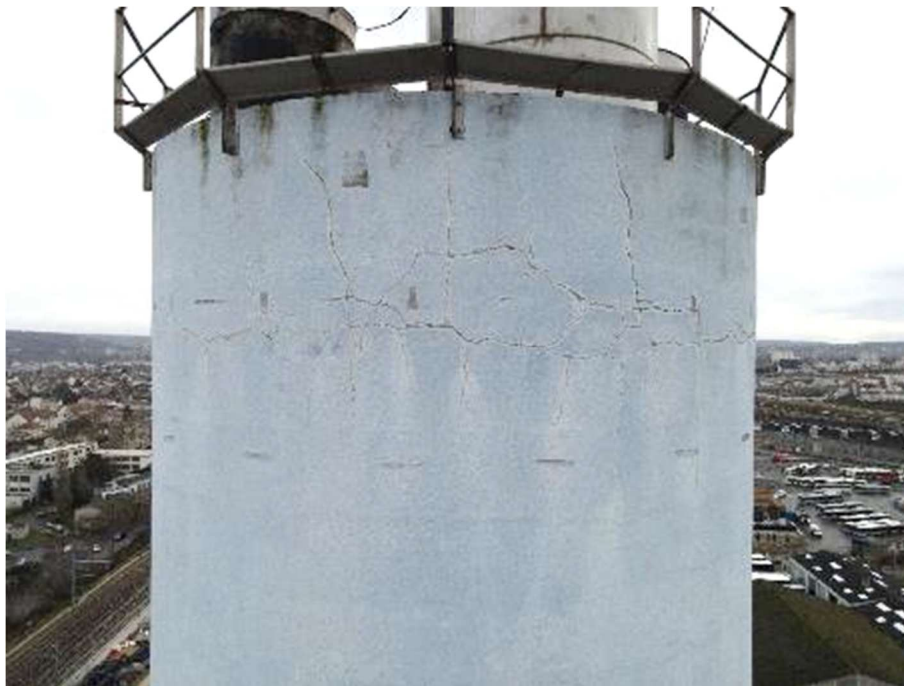
Photo n°7 : Fissuration importante du béton (ancienne réparation)

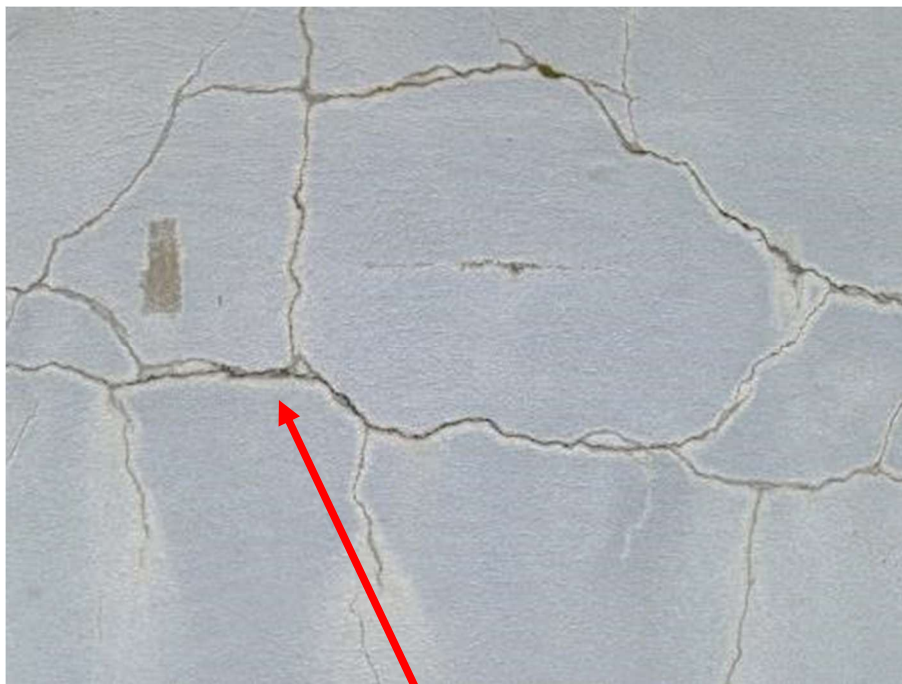
Photo n°8 : Fissuration importante du béton (ancienne réparation)

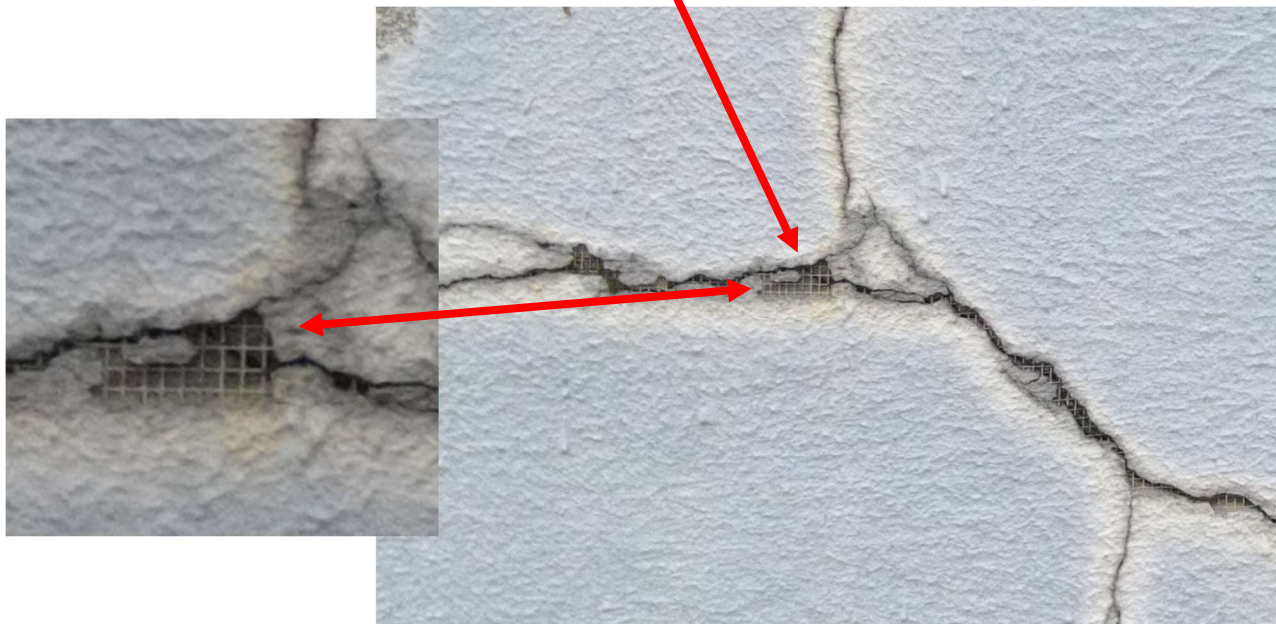
Photo n°9 : Armature apparente d'une ancienne réparation.

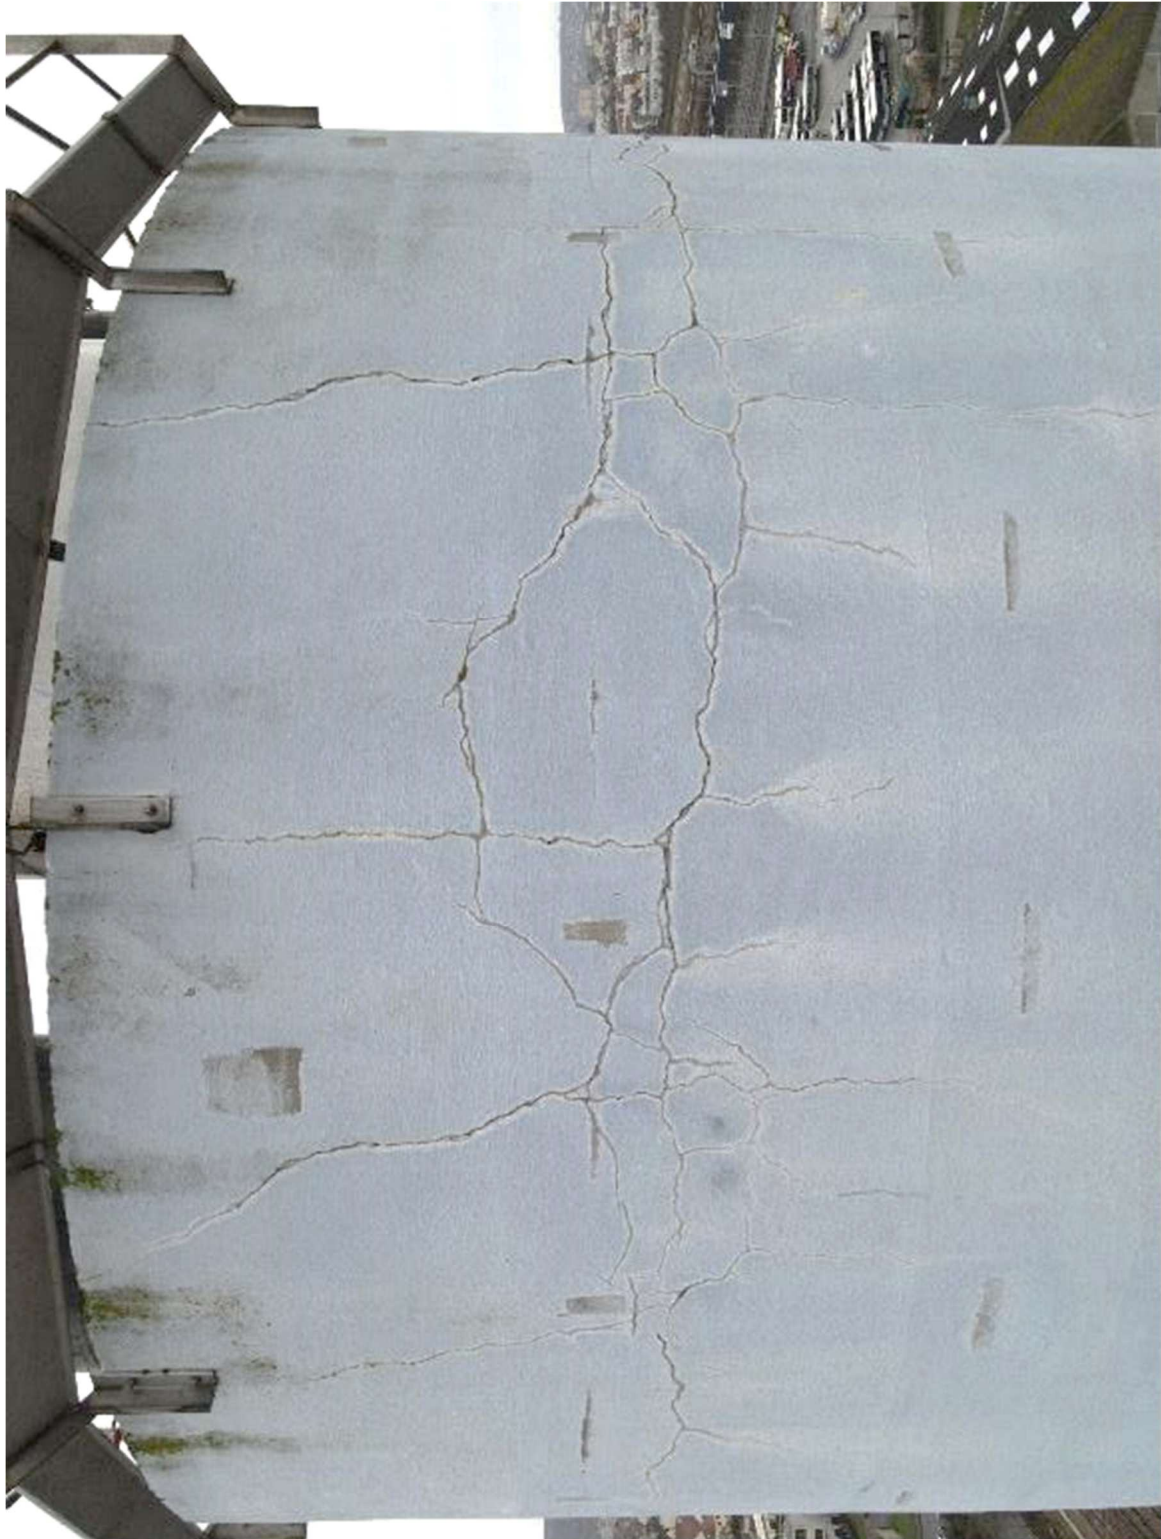
Photo n°10 : Fissuration importante du béton (ancienne réparation)

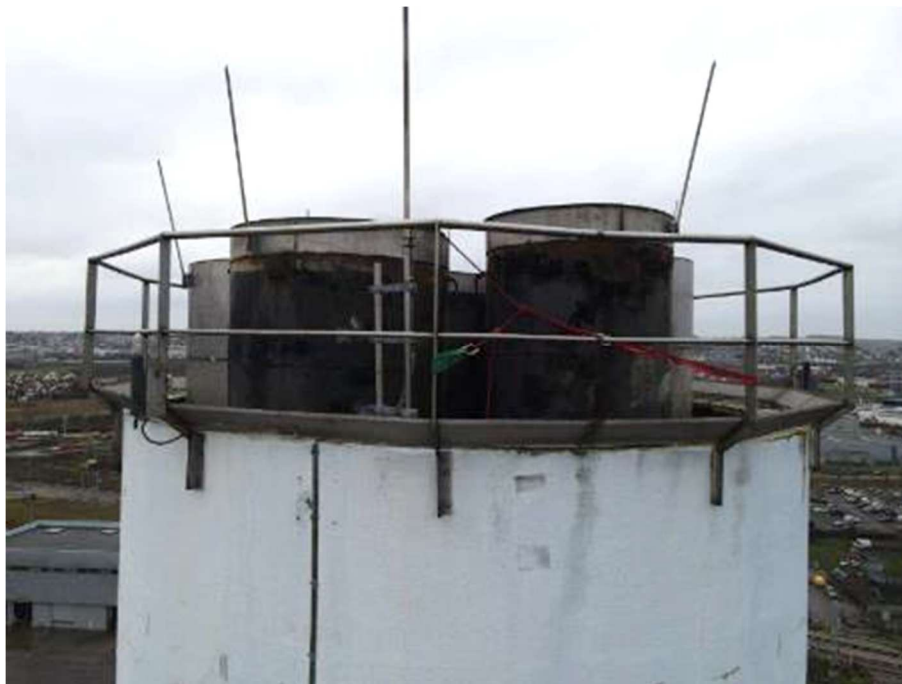
Photo n°11 : Garde-corps eu sommet en bon état (Inox).
Système de paratonnerre en bon état.

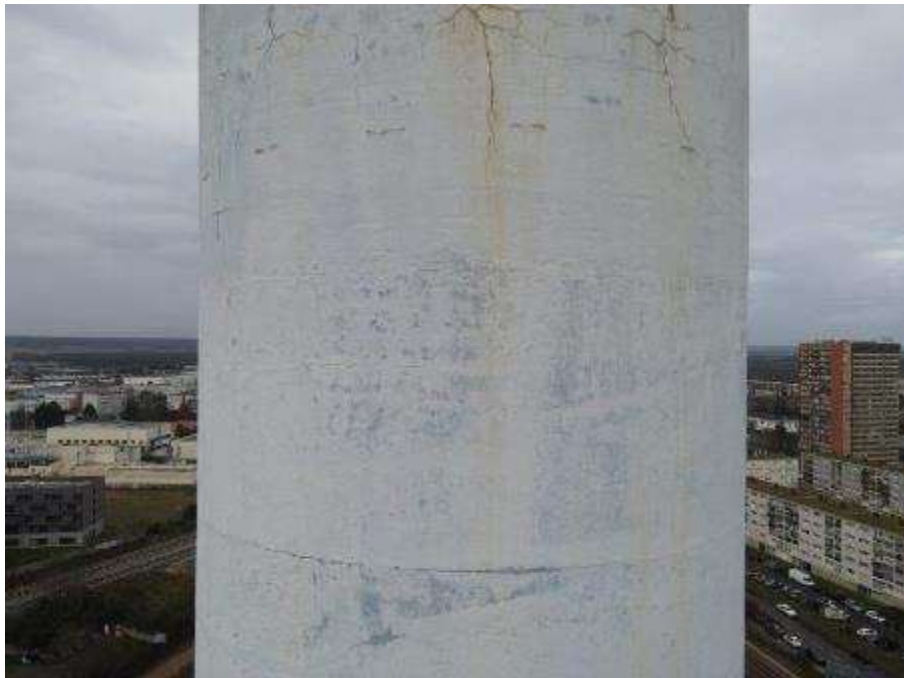
Photo n°38 : Fissuration multiple en partie haute, peinture légèrement passée.

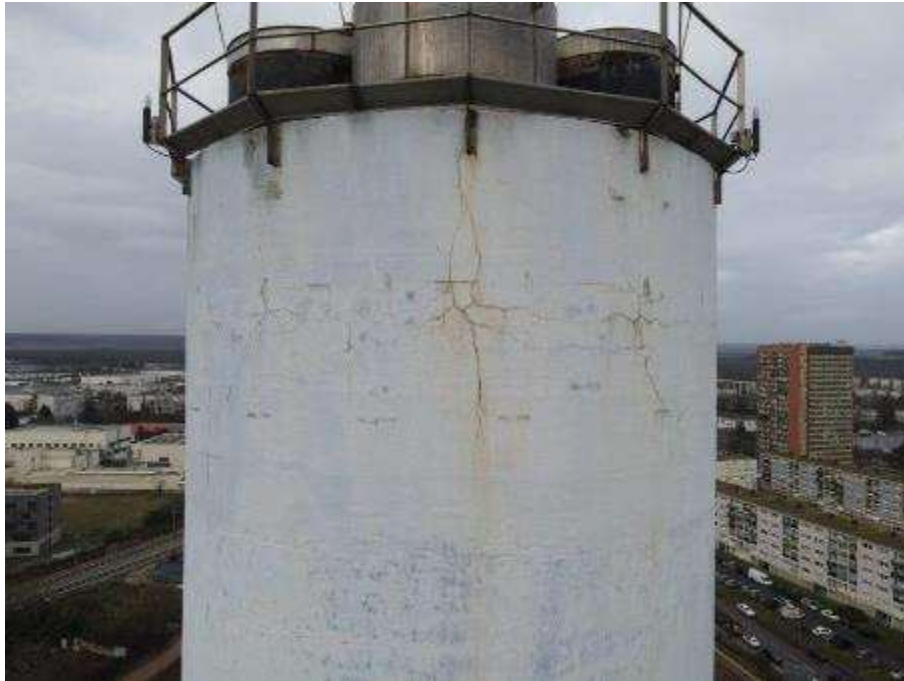
Photo n°39 : Fissuration multiple en partie haute.

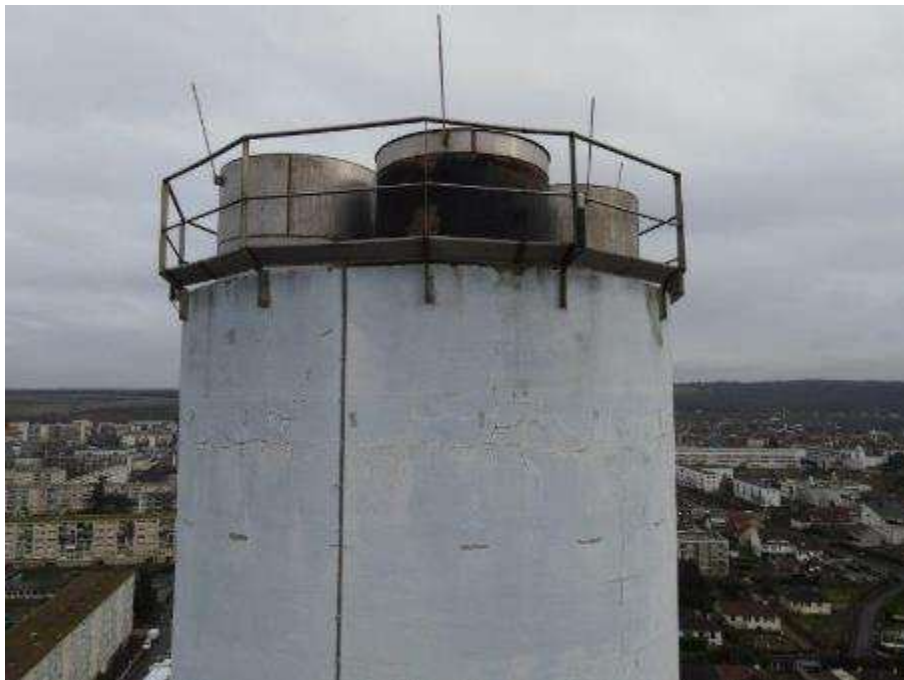
Photo n°40 : Fissuration multiple en partie haute.

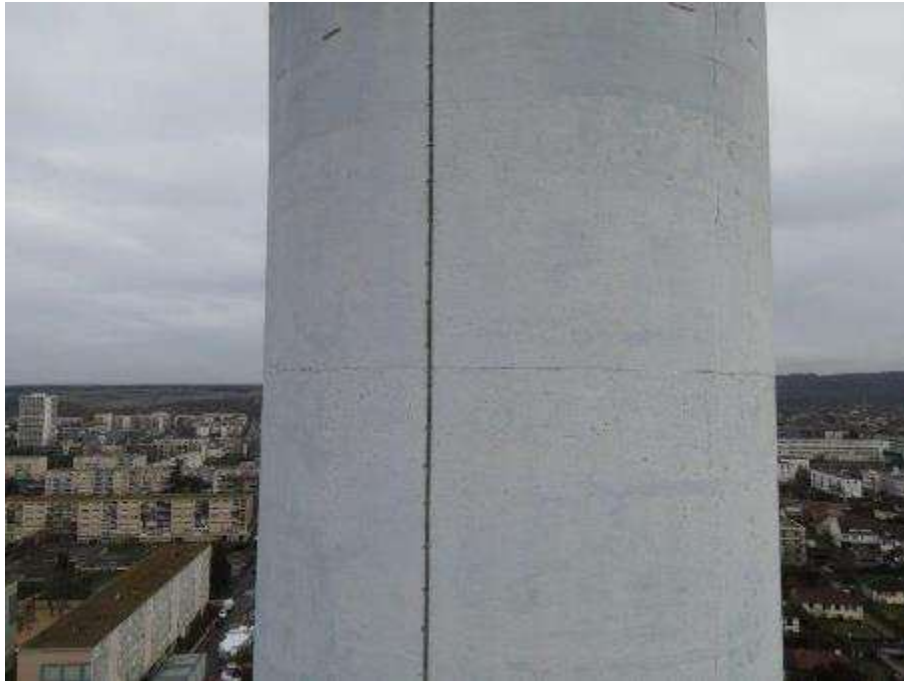
Photo n°41 : Fût béton en bon état, peinture légèrement passée.
Conducteur paratonnerre en bon état

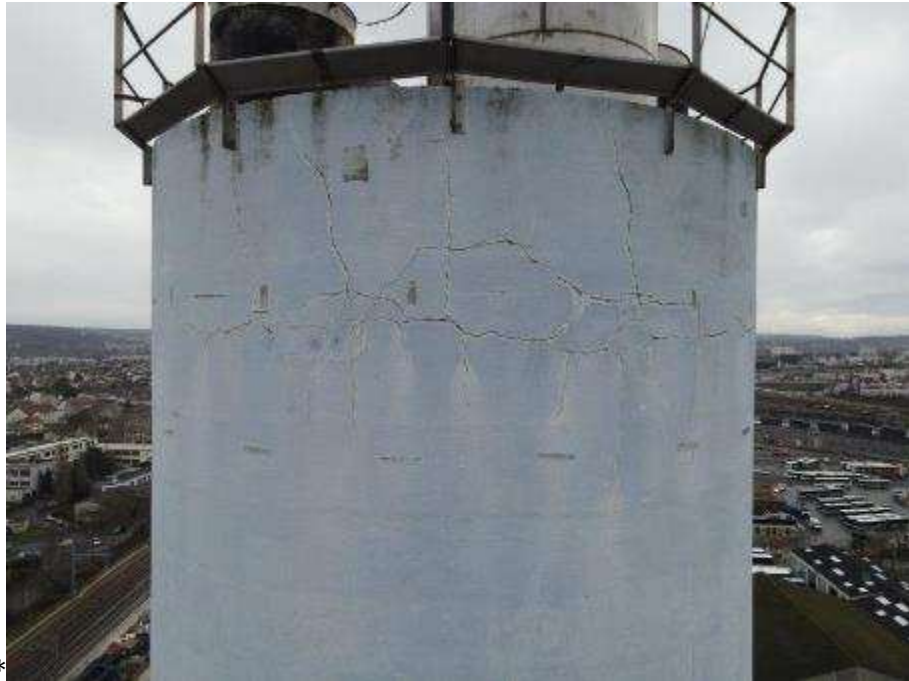
Photo n°70 : Fût béton en bon état, peinture légèrement passée.

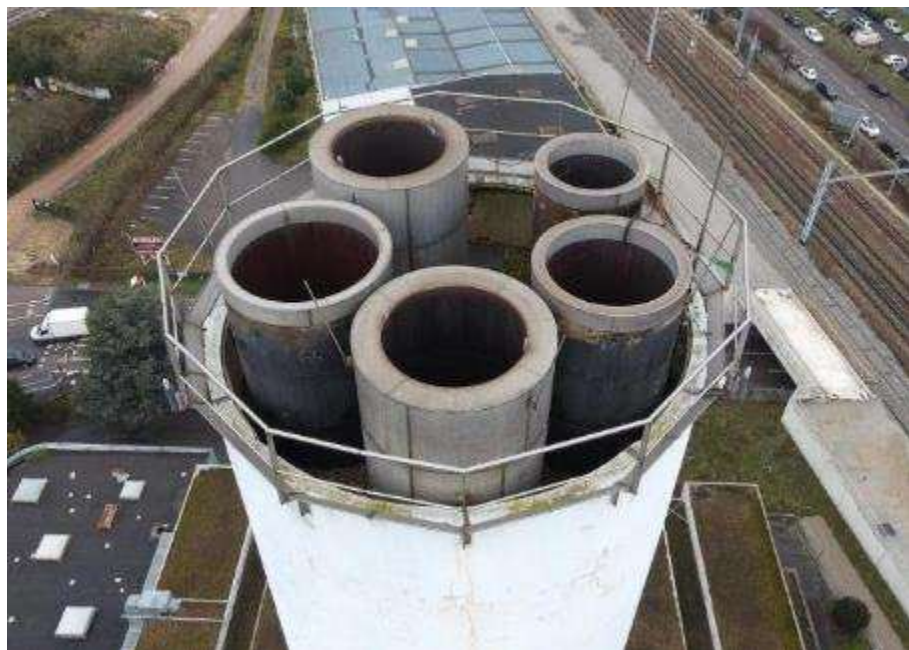
Photo n°72 : Garde-corps, pointes de paratonnerre et lampes de balisage en bon état.

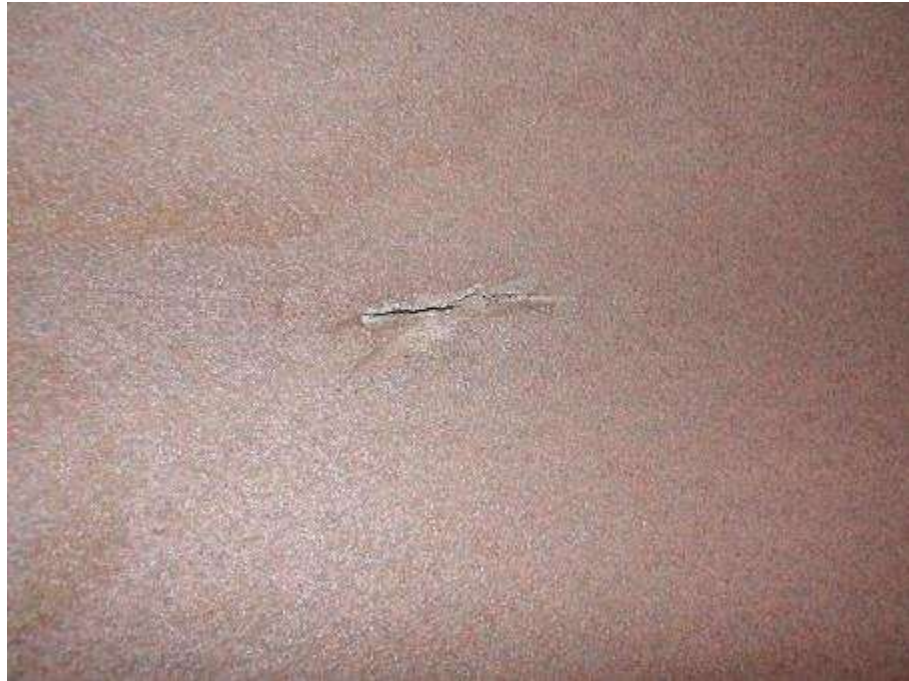
Photo n°190 : Fissure en partie supérieure du conduit sur environ 100mm

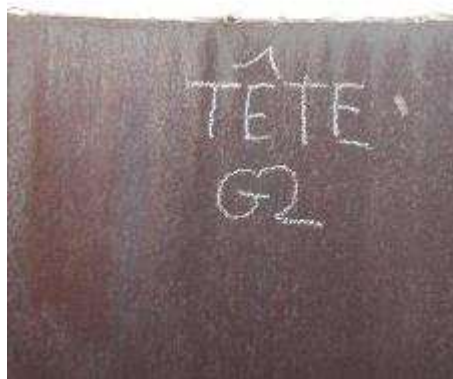
Photo n°191 : Sommet du conduit en bon état
