Rapport de Repérage des matériaux et produits contenant de l'amiante avant réalisation de travaux dans un immeuble bâti et HAP sur les enrobés

AGENCE	REFERENCES DE LA MISSION	DONNEUR D'ORDRE
ADX Expertise Parc Saint Fiacre 53200 Château Gontier	Numéro de dossier : MA2406099085 Date d'intervention : 19/06/2024	MESOLIA HABITAT - Duval Claire 33082 BORDEAUX CEDEX

62 AVENUE AUSTINE COMTE
RENE CASSAGNE (00410001)
33560 CARBON BLANC

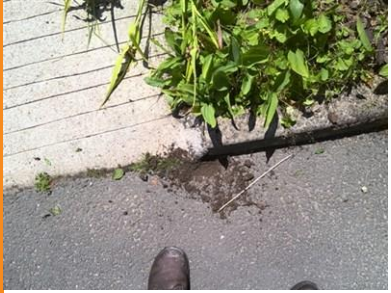
Photo de la Carotte

<u>Commentaires</u> : Sans objet		
<u>Référence de la couche</u>	<u>Conclusion Analyse amiante</u>	<u>Conclusion Analyse HAP</u>
Couche 01 Enrobé	Amiante non détecté	<50 mg/kg

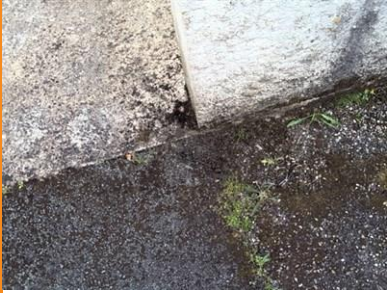
Photo de la Carotte

<u>Référence de la couche</u>	<u>Conclusion Analyse amiante</u>	<u>Conclusion Analyse HAP</u>
Couche 01 Enrobé	Amiante non détecté	<50 mg/kg

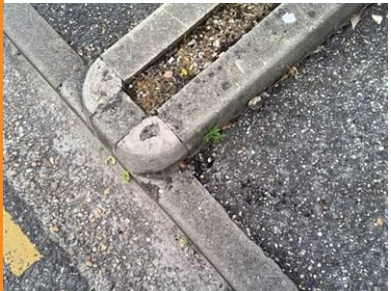
Photo de la Carotte

<u>Référence de la couche</u>	<u>Conclusion Analyse amiante</u>	<u>Conclusion Analyse HAP</u>
Couche 01 Enrobé	Amiante non détecté	<50 mg/kg
