# **TRAVAUX DE RESTRUCTURATION DE QUATRE BATIMENTS AU MUY POUR CREATION DE LOGEMENTS LOCATIFS SOCIAUX ET COMMERCES**

## **DIAGNOSTIC VISUEL DES BATIMENTS**

**PHASE DIAG**

DECEMBRE 2025

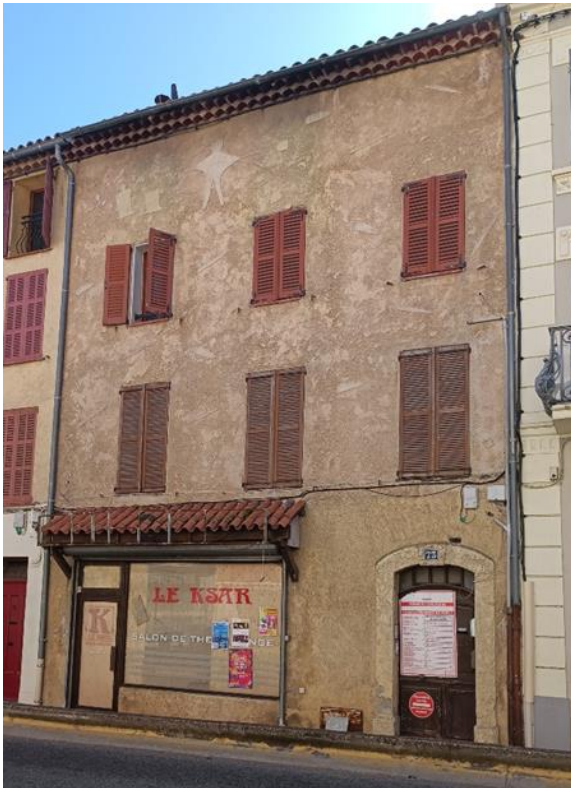
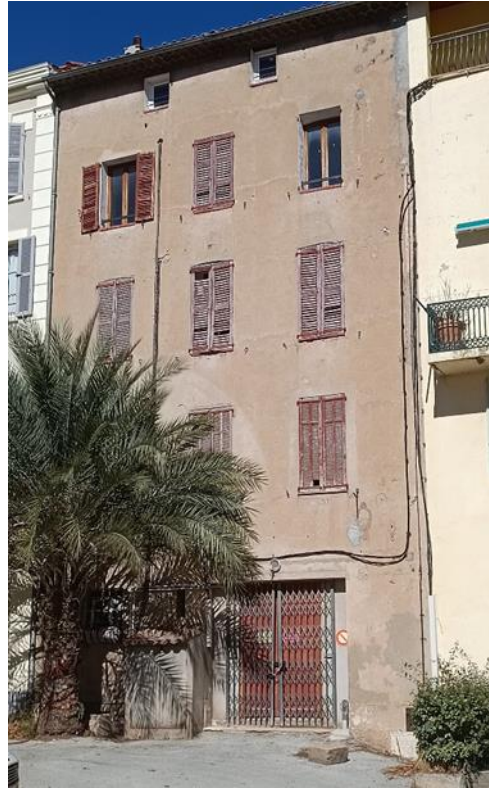
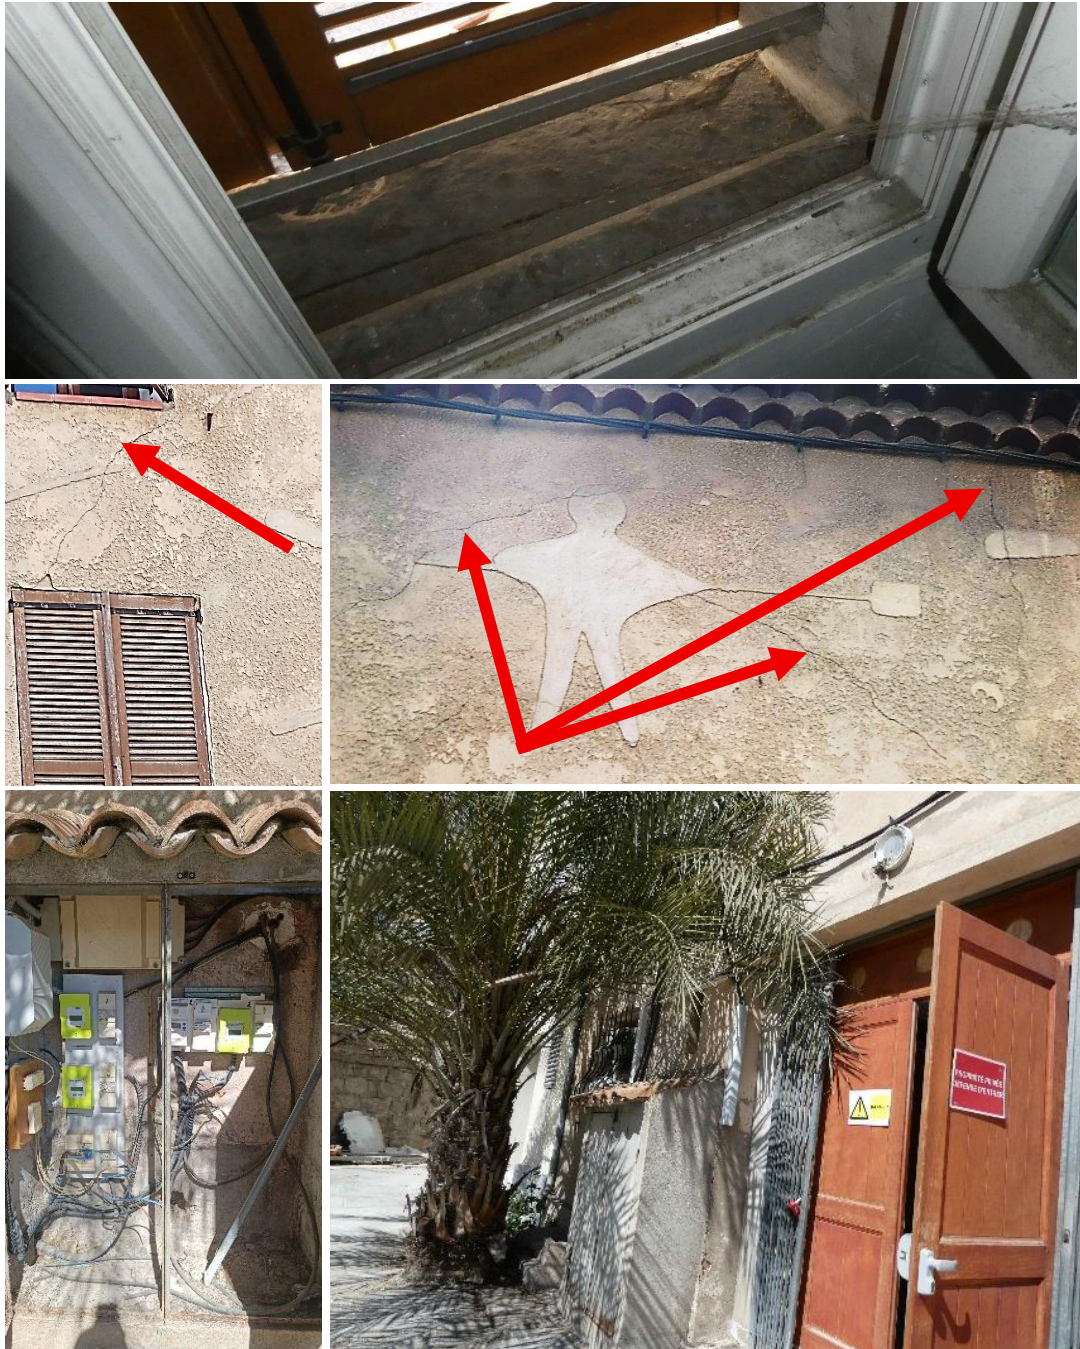
Constitution : Enduit écrasé en façade sur RDN7  
Enduit ancien sur parking  
Etat visuel : Petites fissurations  
Volets : Divers : lames marseillaises et américaines suivant étages  
En état mauvais à passable (lames cassées, panneaux voilés en l'absence de protection)  
Menuiseries : Diverses suivant étage et pièces : bois à simple vitrage ou PVC double vitrage mais ancien  
Appuis : Etat dégradé

Démolition de la niche de compteurs en façade sud

Sous-enduit d'assainissement allégé et formulé avec un liant spécifique résistant aux sulfates

Entoilage à prévoir dans le corps d'enduit pour traitement des fissures

Enduit à la chaux – Finition badigeon de chaux

Remplacement des menuiseries

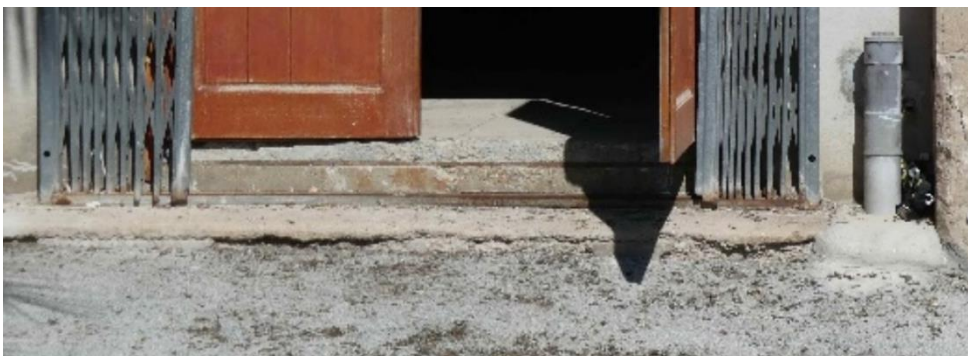
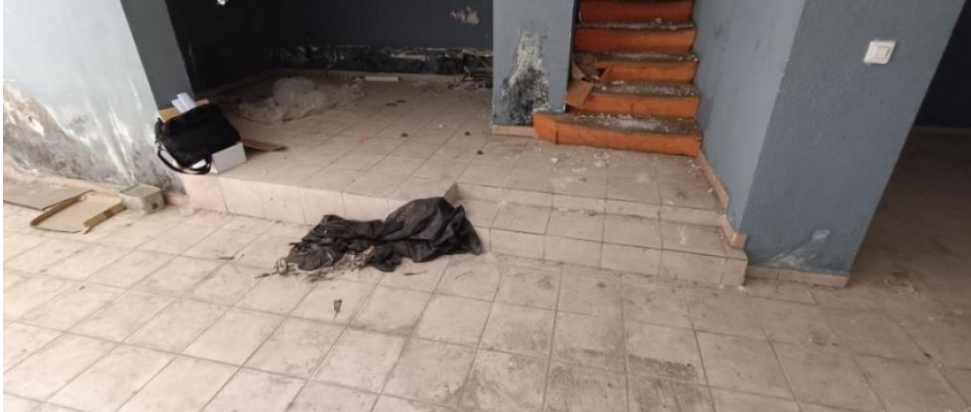
Constitution dalle : chape béton sur ancienne dalle. Non isolée

Sol : carrelage sur chape

- Traitement de l'humidité. Sous-enduit d'assainissement allégé et formulé avec un liant spécifique résistant aux sulfates pour les maçonneries détériorées par des sels, du salpêtre ou de l'humidité.
- Démolition du sol et création d'un dallage isolé. Revêtement carrelage U3S mini
- Ventilation du dallage suivant possibilités de décaissement et validation par reconnaissance des fondations par le géotechnicien
- Niveau à rabaisser pour accessibilité PMR à caler au niveau
-

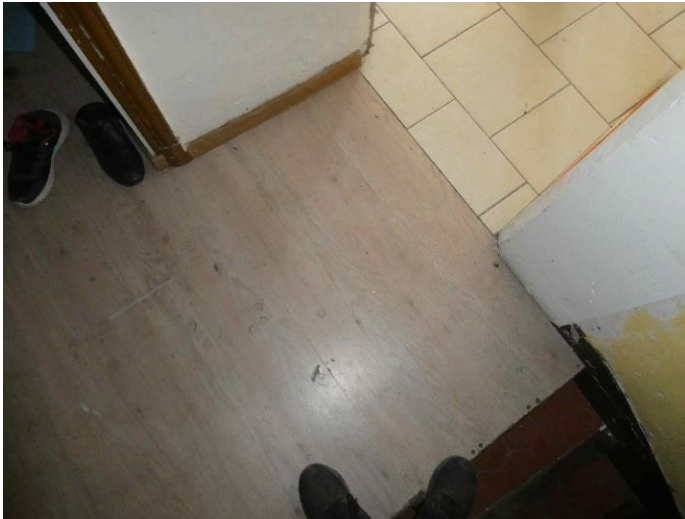
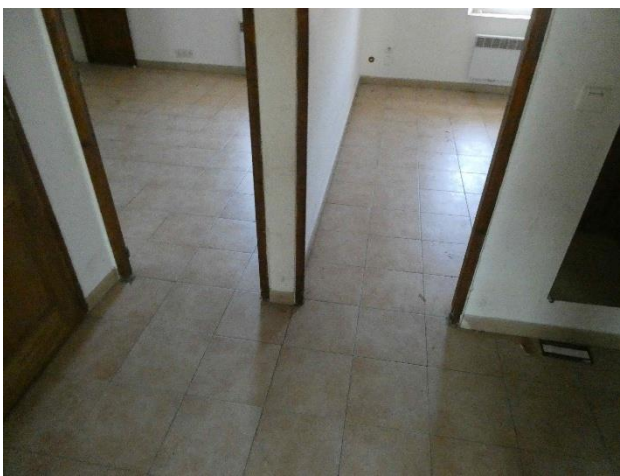
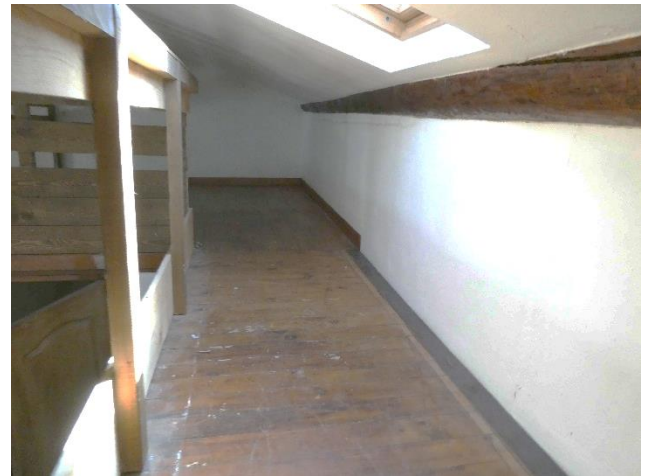
Constitution : poutres bois – voliges – tomettes et carrelage sur ravaillage –

Portance :  $P < 150 \text{ kg/m}^2$  insuffisante

➡ Plancher haut du rdc (bas du 1<sup>er</sup> étage) ; état moyen

➡ Plancher du 1<sup>er</sup> (bas du 2<sup>ème</sup>) ; état moyen

- Démolition et création d'un plancher intermédiaire béton sur hourdis léger polystyrène ou bois
- Chaînage périphérique
- Isolement entre logements avec atténuation acoustique  $> 19$  dB (SCAM sous carrelage ou sol souple acoustique)
- Revêtement carrelage U3 sur SCAM ou sol souple

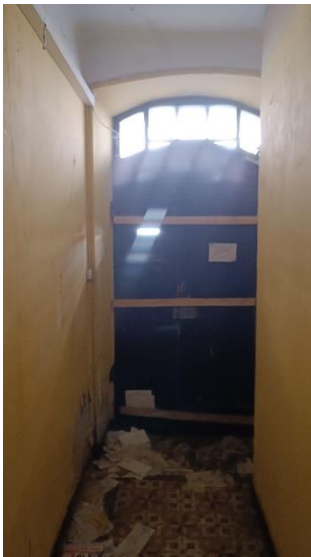
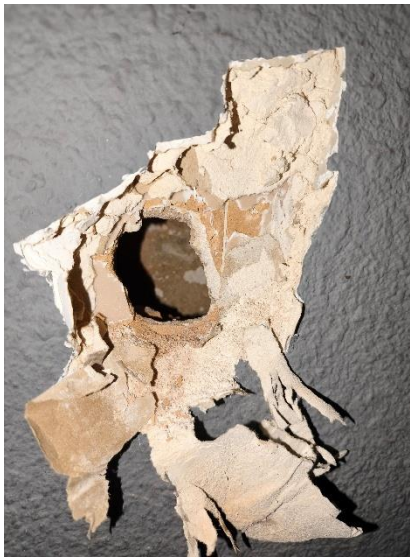
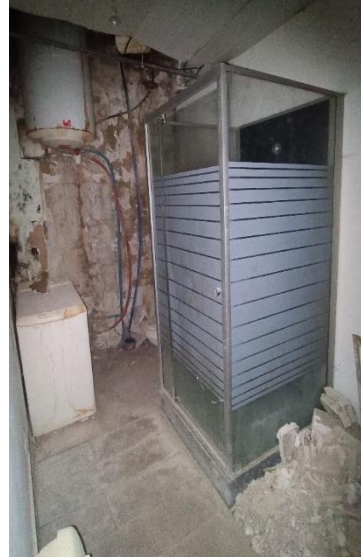
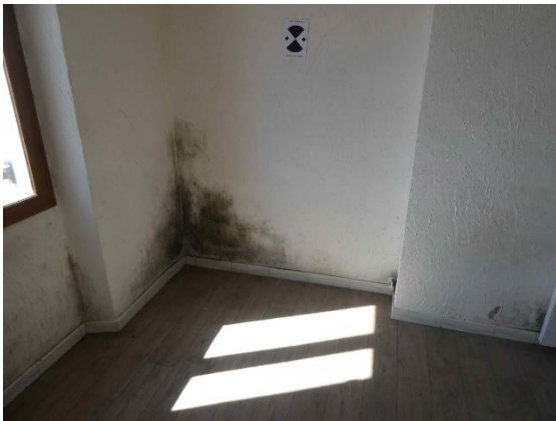
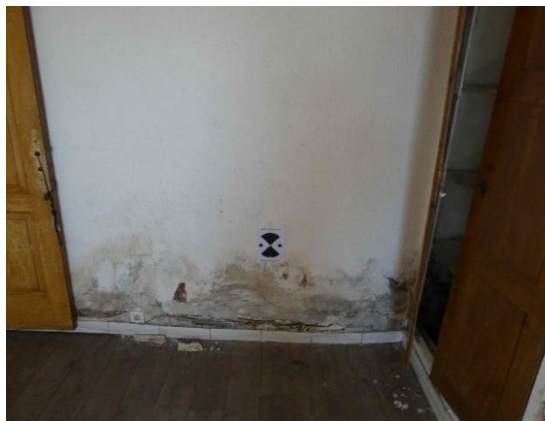
Isolation :     Doublage avec isolant acoustique LdV sur tous les murs du R-1 et du RDC dans le commerce (bar musical ?)  
                  Doublage BA13 avec isolant polystyrène à faible TH dans les logements

Etat :           Qualité d'exécution des doublages pas toujours bonne. Parement BA13 en mauvais état, notamment à la suite des nombreux sondages  
                  Traces d'humidité

- Reconstitution de la maçonnerie au droit des conduits, niches et anciens percements
- Doublage isolant périphérique sur ossature métallique y compris escalier
- Traitement de l'humidité : piquage des murs, enduits et contrecloisons hydrofugées.  
Traitement possible par procédé Murtronic avec sous-enduit d'assainissement allégé et formulé avec un liant spécifique résistant aux sulfates pour les maçonneries détériorées par des sels et le salpêtre → Compte tenu de la spécificité du traitement (protégé par brevet) A réaliser directement par le maître d'ouvrage par MAPA spécifique.

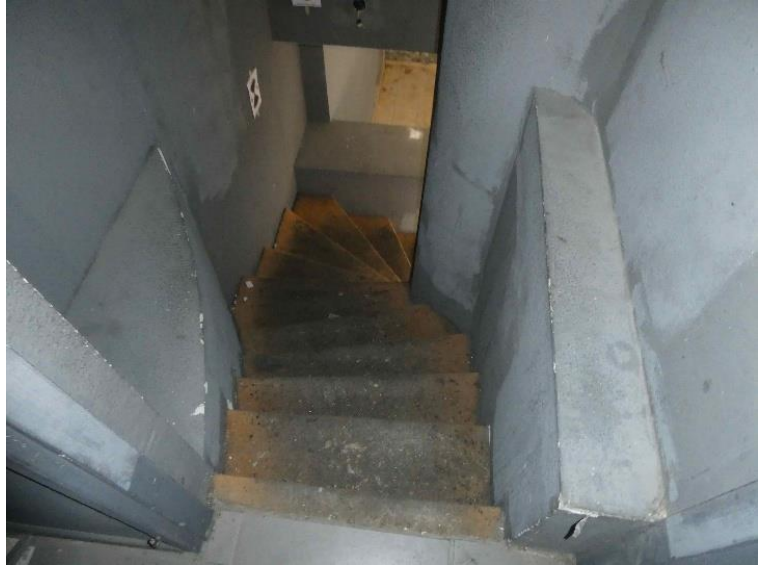
Constitution : paillasse bois enduite.

Marches : bois, recouvertes de moquette. Hauteur non conforme ERP

SF : ? escalier bois - portance non connue (faible)

Etat : passable

- Démolitions et création de nouveaux escaliers béton avec et hauteurs de marches et giron conformes.

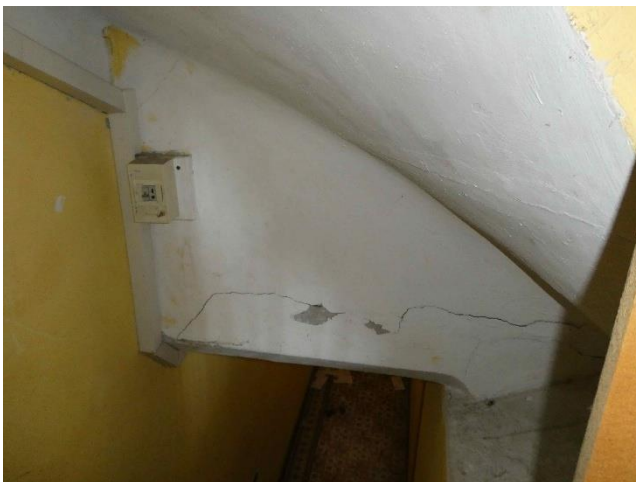
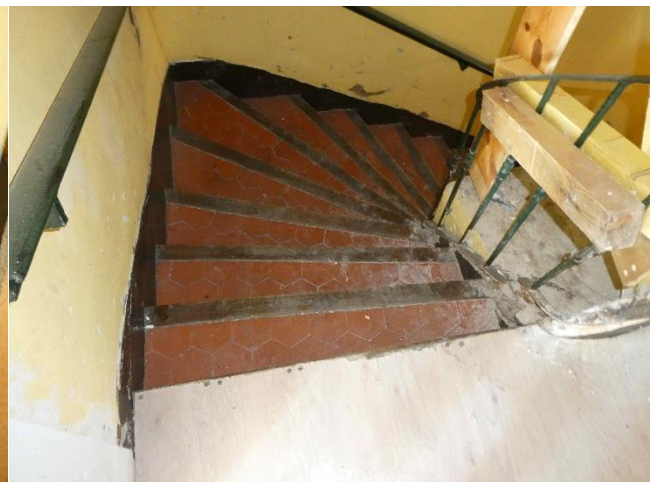
Constitution : Paillasse bois enduite.

Marches : Tontremarches avec nez et contremarches bois

SF : ? escalier bois - portance non connue (faible)

Etat : passable

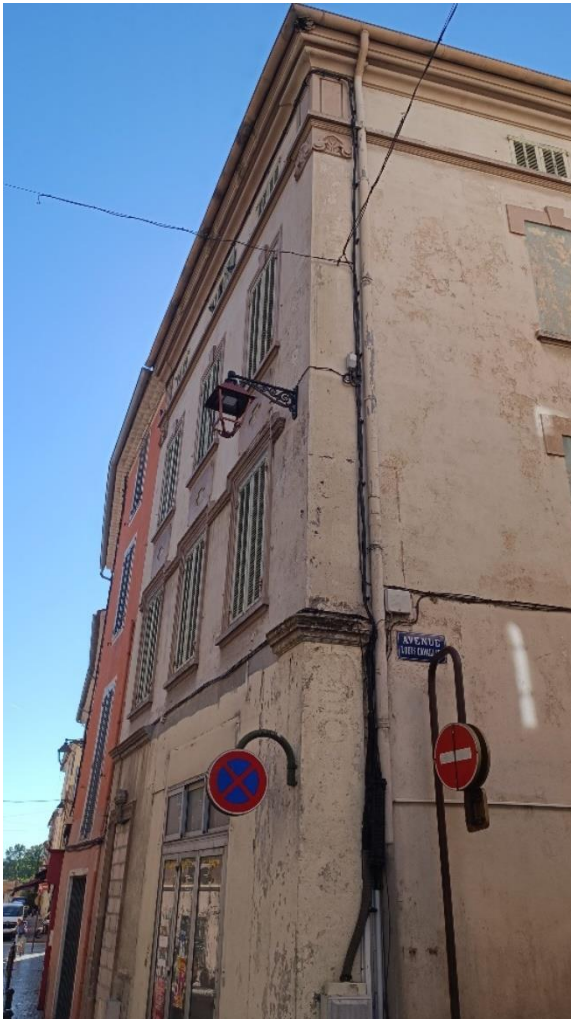
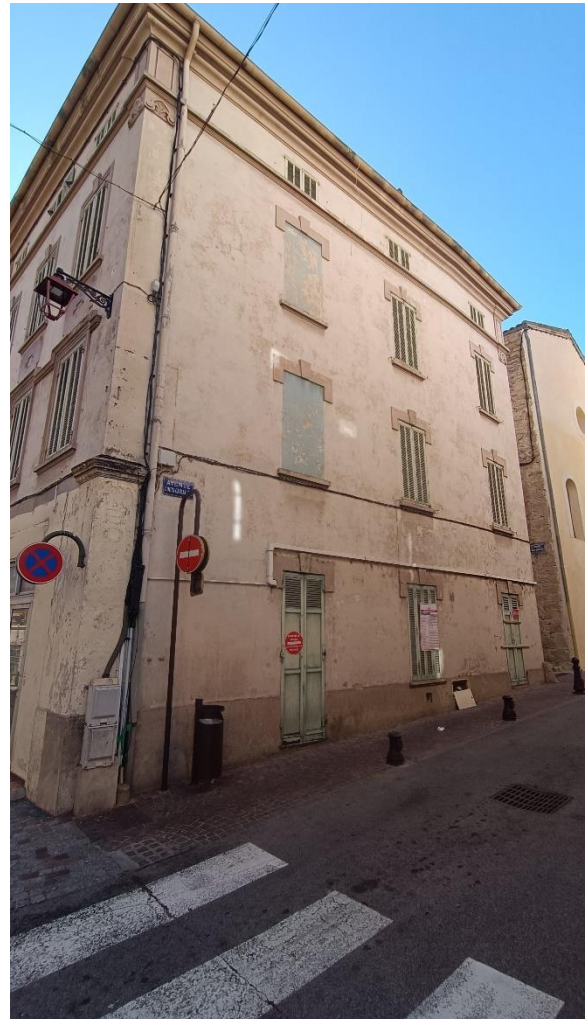
*Angle rue de la Bourgade / Avenue Cavalier*

| Constitution : | Enduit avec peinture (chaux ?) présentant de nombreux cloquages |
| Etat visuel : | Peu fissuré |
| Volets : | A lame américaine. En état passable (lames cassées, panneaux voilés) |

- Restauration des ornements
- Entoilage à prévoir dans le corps d'enduit pour traitement des fissures
- Traitement de l'humidité à prévoir au niveau de la rue des Tanneurs (enduit Parlumière STH)
- Remplacement des menuiseries
- Remplacement des gouttières

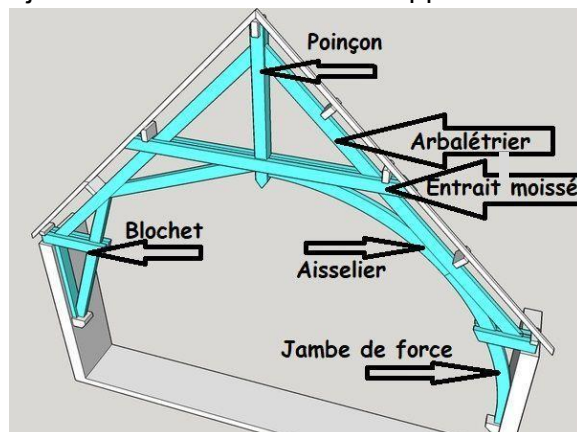
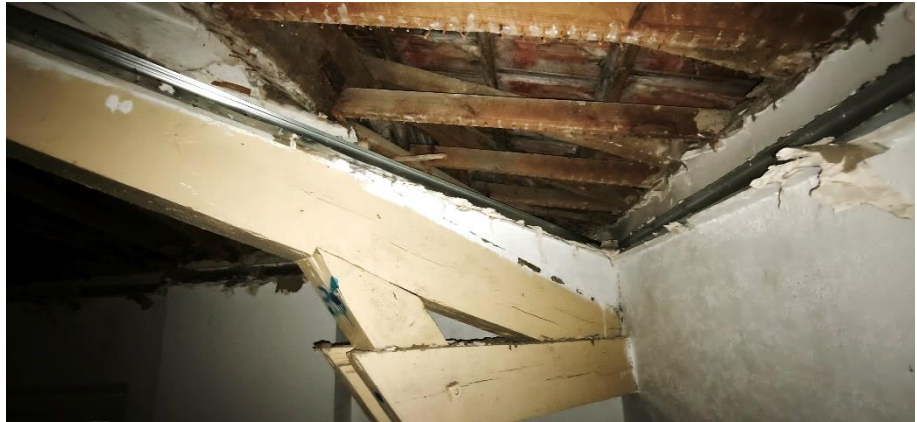
Charpente : Fermes complexes avec  
- arbalétriers + entrails retroussés moisés + poinçon  
- jambes de force et blochets apparents au R+3 (sans aisselier)

Singularité à noter : la pente des fermes n'est pas la même que la pente de la toiture qui est reprise par des bois supplémentaire au dessus des arbalétriers (comme si la couverture avait du être refaite avec une pente moindre)

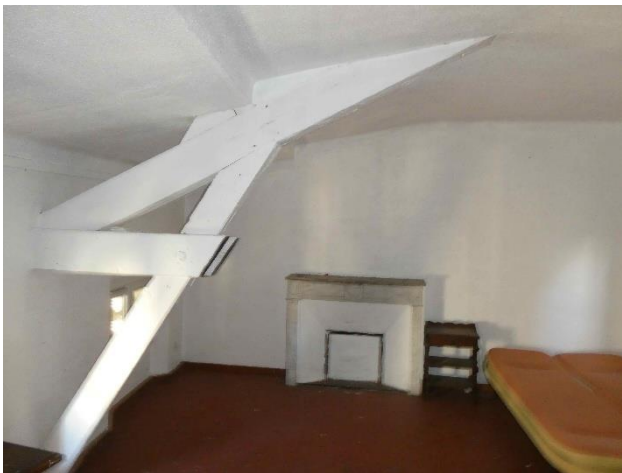
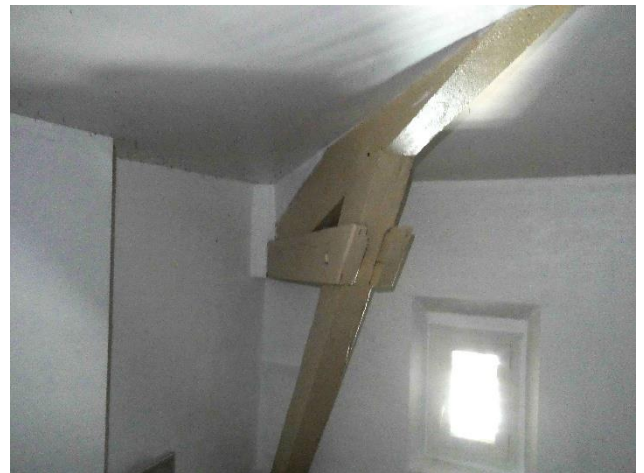
Etat passable ou mauvais des chevrons.

Semblant pouvant paraître satisfaisant sauf ci-dessous, mais bois « sonnant creux »

Partie encoffrée, mis à jour dans la cuisine dont les bois semblent avoir été très dégradés par une fuite du toit

Bois d'aspect visuel passable ou moyen Partie basse du rampant nord avec pannes à remplacer

Pas de chaînage de la maçonnerie

Maçonnées en mauvais état

- Démolition anticipée du faux-plafond plâtre sur canisses anticipée pour permettre l'accès aux parties non accessibles et vérification des appuis de charpente. Complément en phase travaux
- Dépose complète de la couverture tuiles + chevrons

- Remplacement des bois abimés et / ou moisage (arbalétriers)
- Traitement FIH des bois de charpentes conservées (injection et pulvérisation)
- Confortement avec ferrures (poinçon notamment)
- Constitution d'un chaînage avant réfection (béton en console ou métallique)
- Pas de possibilité de PST. Obligation de tuiles plates

- Dépose de tous les bois de charpente y compris la ferme assemblée
- Réhausse des maçonneries porteuses sous toiture (mur existant et réalisation de poutres)
- Réalisation d'une nouvelle charpente comportant

Solution permettant la mise en place de tuiles rondes sur PST entraxe 140 cm (pente de 60 % possible) conforme au PC, mais plus couteuse → Solution retenue par le maître d'ouvrage à l'issue des études

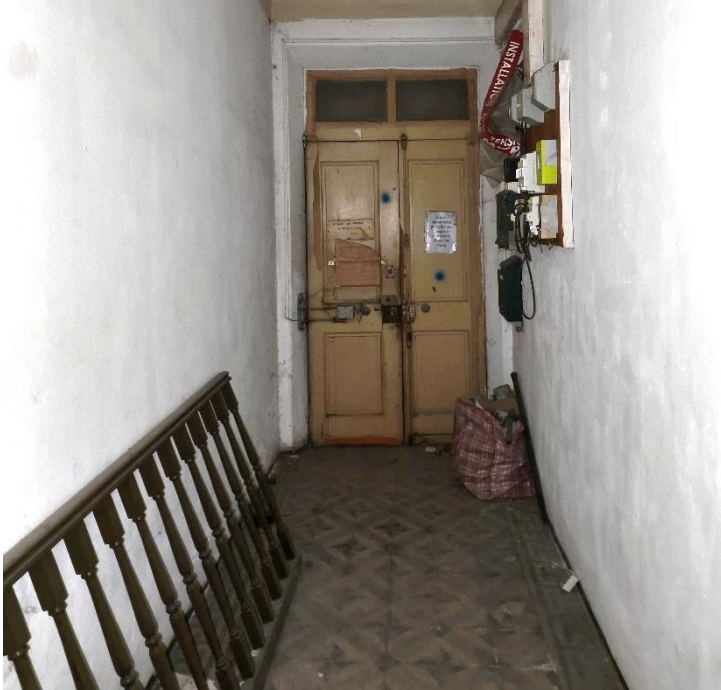
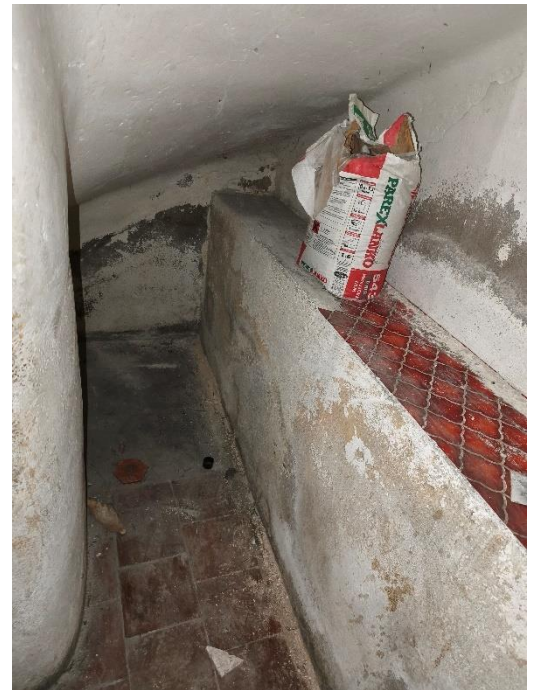
Constitution : carrelage directement sur la terre ou simplement bétonné suivant les pièces

- Traitement de l'humidité : piquage des murs, enduits et contrecloisons hydrofugées. Traitement possible par procédé Murtronic avec sous-enduit d'assainissement allégé et formulé avec un liant spécifique résistant aux sulfates pour les maçonneries détériorées par des sels et le salpêtre → Compte tenu de la spécificité du traitement (protégé par brevet) A réaliser directement par le maître d'ouvrage par MAPA spécifique.
- Démolition du sol et création d'un dallage ventilé ou non. Revêtement carrelage U3S mini
- Ventilation du dallage suivant possibilités de décaissement et validation par reconnaissance des fondations par le géotechnicien

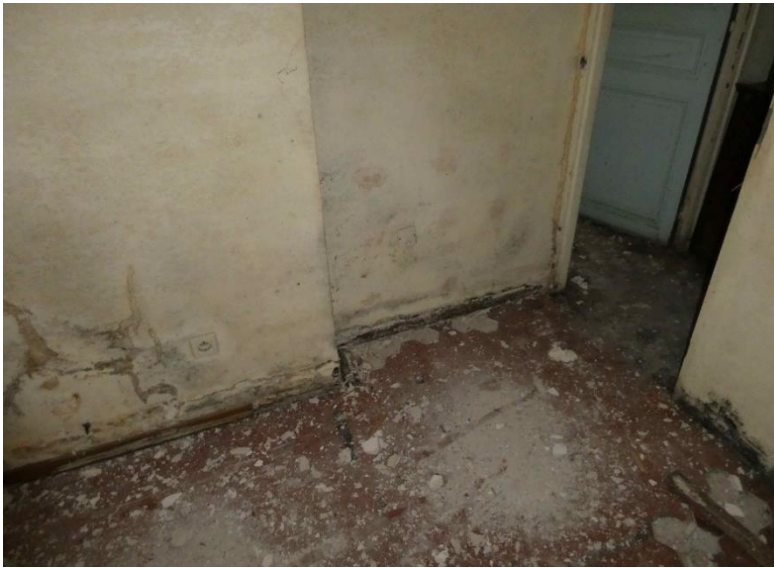
Portance :  $P < 150 \text{ kg/m}^2$  insuffisante

Acoustique : isolement phonique insuffisant

Etat :  
➡ plancher haut du rdc (bas du 1<sup>er</sup> étage) : état très mauvais (proche effondrement)  
➡ Plancher haut du 1<sup>er</sup> et du 2<sup>ème</sup> étage : état moyen

- Démolition et création de planchers intermédiaires béton sur hourdis léger polystyrène ou bois
- Chaînage périphérique
- Isolation à renforcer entre logements
- Revêtement carrelage U3 sur SCAM ou sol souple

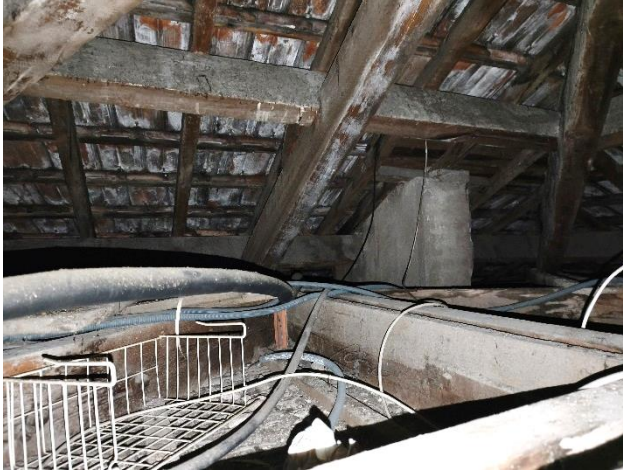
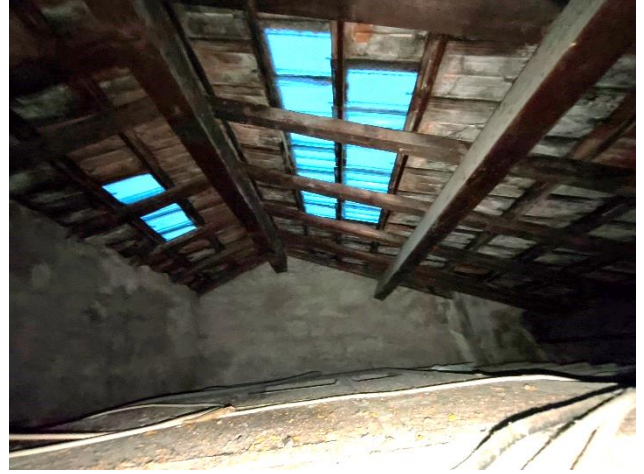
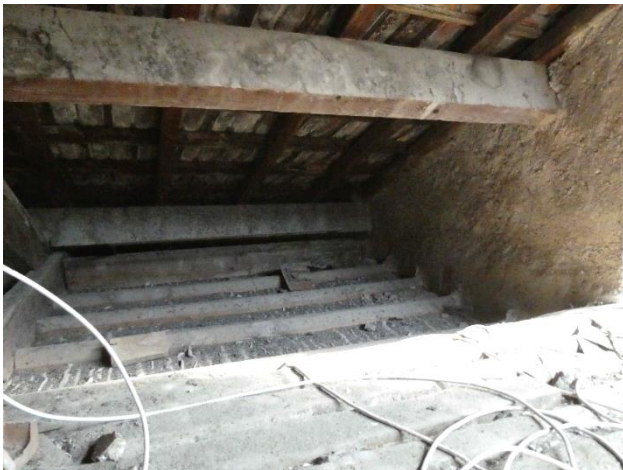
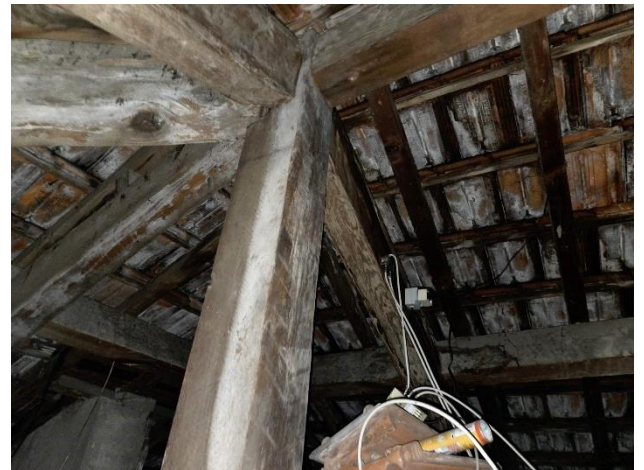
Constitution : Poutres + solives, portant sur les entrails retroussés de la charpente  
Faux-plafond en plâtre sur canisses.

Etat : Etat passable des solives

- Traitement des bois conservés
- Création d'un plancher bois partiel si mise en place des équipements communs en combles (groupe VMC, ...) sur le même principe de portance sur la charpente (si charpente conservée)

- Faux-plafond coupe-feu

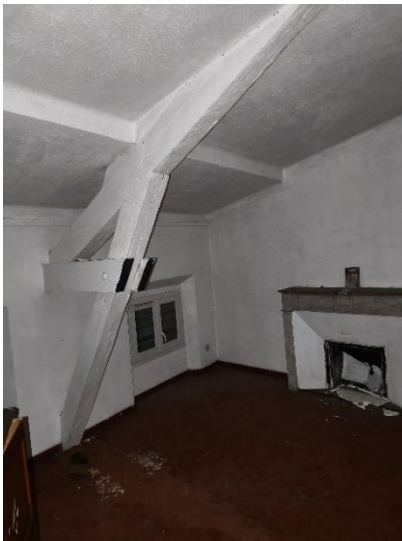
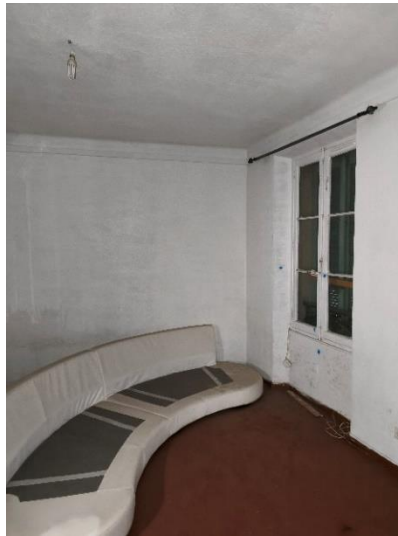
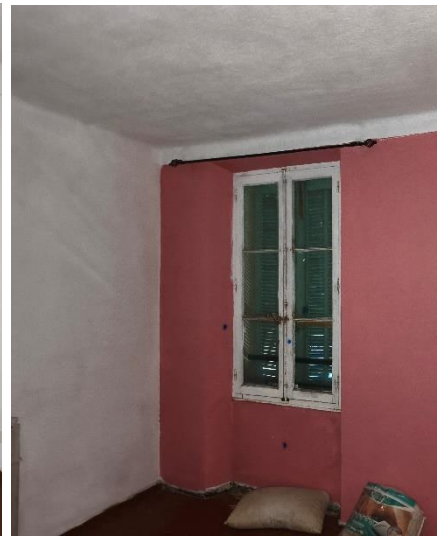
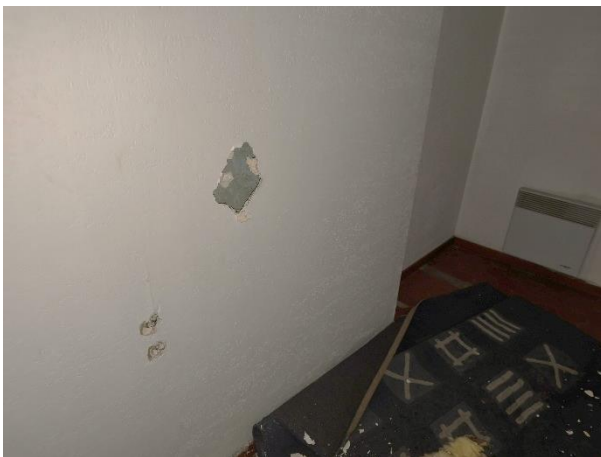
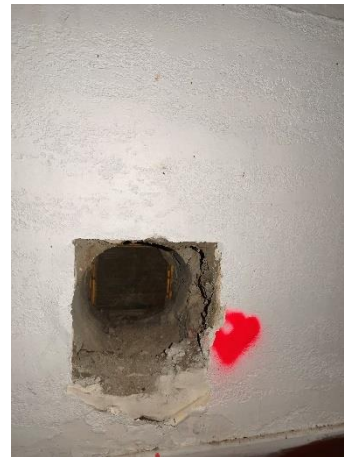
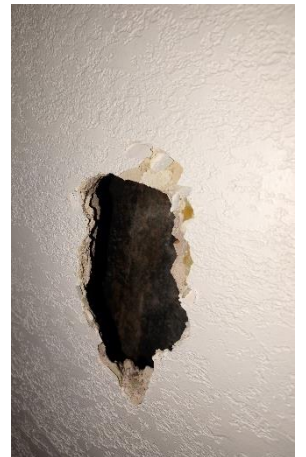
Etat : Murs R-1 en mauvais état (enduit) et humides (murs contre terre)

Fissurations apparentes

- Traitement de l'humidité : piquage des murs, enduits et contrecloisons hydrofugées.  
Traitement possible par procédé Murtronic avec sous-enduit d'assainissement allégé et formulé avec un liant spécifique résistant aux sulfates pour les maçonneries détériorées par des sels et le salpêtre → Compte tenu de la spécificité du traitement (protégé par brevet) A réaliser directement par le maître d'ouvrage par MAPA spécifique.
- Reconstitution de la maçonnerie au droit des conduits, niches et anciens percements
- Doublage isolant périphérique sur ossature métallique

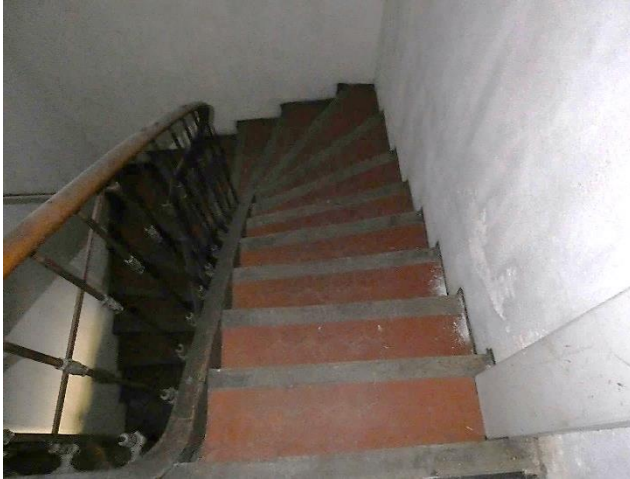
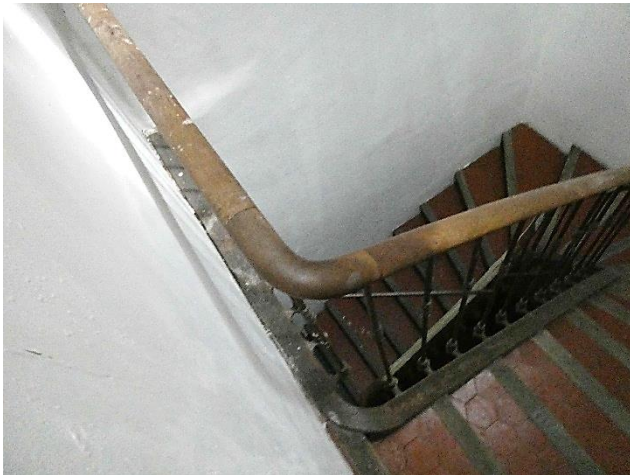
Etat : Correct mais :

- portance non connue (faible)
- étroit (< 1 unité de passage)
- marches non conformes (hauteur importante)

- Démolitions et création de nouveaux escaliers avec largeurs et marches plus conformes.

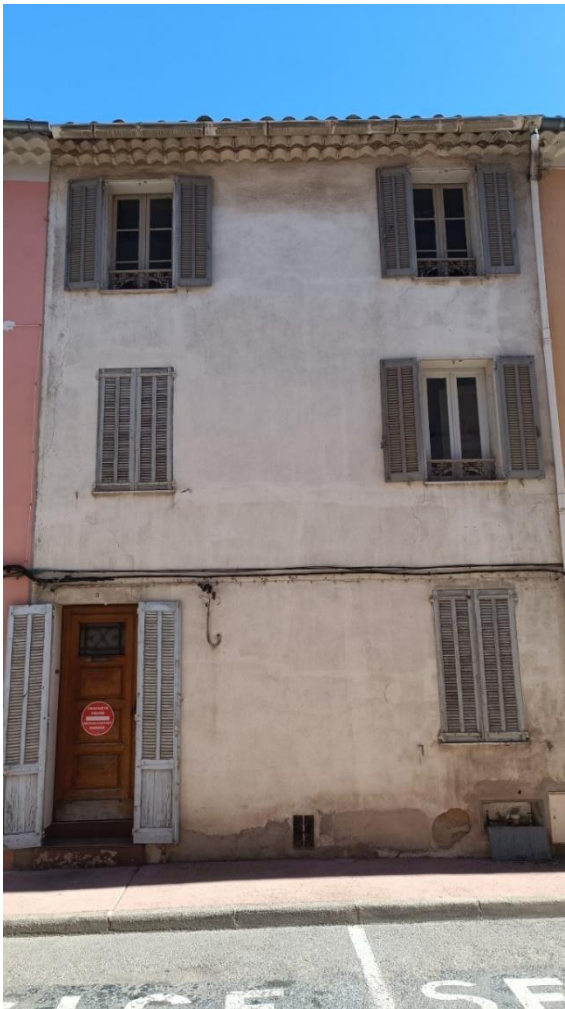
*Rue de l'Hôtel de Ville*

| Etat visuel : | Etat dégradé des deux façades - Petites fissurations |

Sous-enduit d'assainissement allégé et formulé avec un liant spécifique résistant aux sulfates

Enduit à la chaux – Finition badigeon de chaux

Entoilage à prévoir dans le corps d'enduit pour traitement des fissures

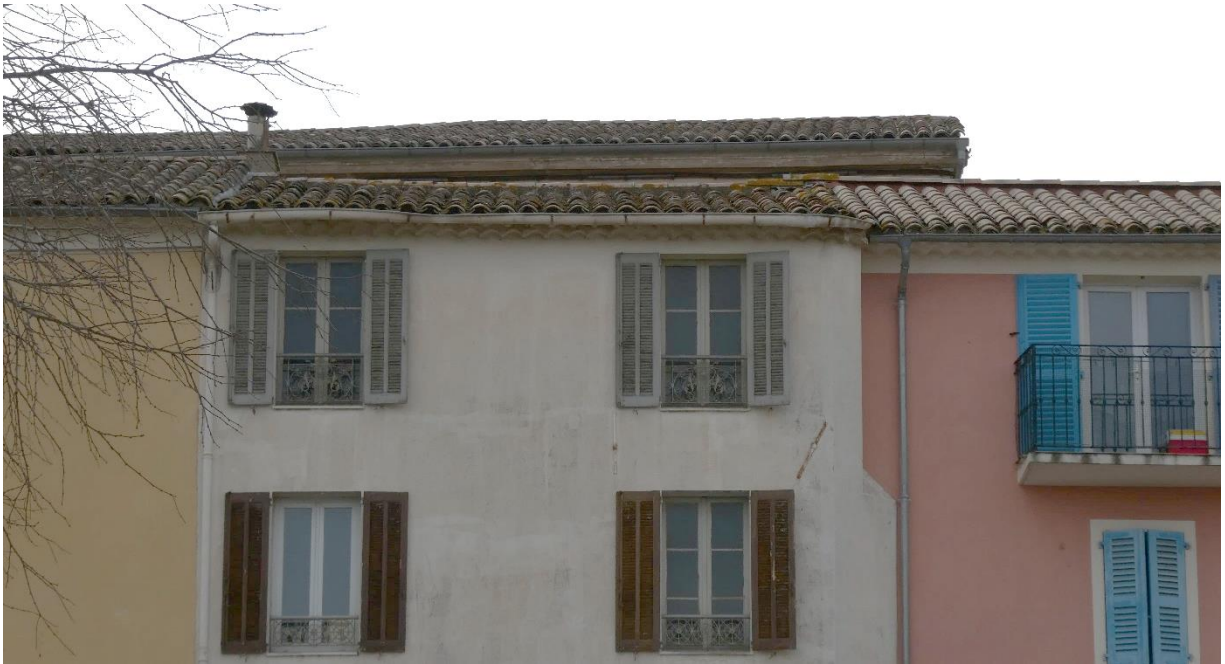
Etat visuel : affaiblissement du faîtage

Chaînage : pas de chaînage de la maçonnerie

Souches : maçonneries en mauvais état

- Dépose complète de la toiture et de la charpente

- Chaînage haut avant réfection
- Réfection complète de la charpente avec entraxes adaptés à la pose de PST
- Création chevêtre et désenfumage avec châssis Velux au-dessus de la cage d'escalier
- PST posée à l'envers pour tuiles canal en courant + couvert

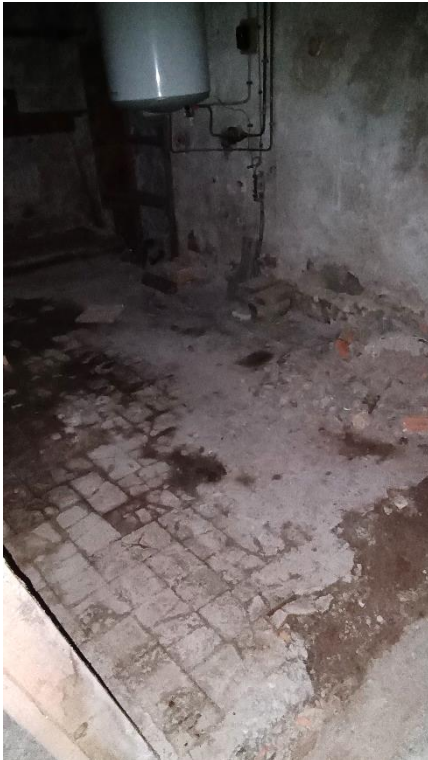
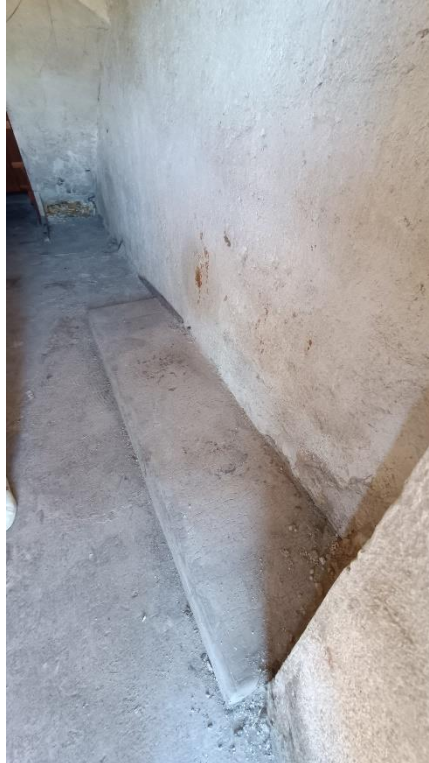
Constitution : carrelage directement sur la terre ou simplement bétonné suivant les pièces

- Démolition du sol et création d'un dallage isolé. Revêtement carrelage U3S mini
- Ventilation du dallage suivant possibilités de décaissement et validation par reconnaissance des fondations par le géotechnicien

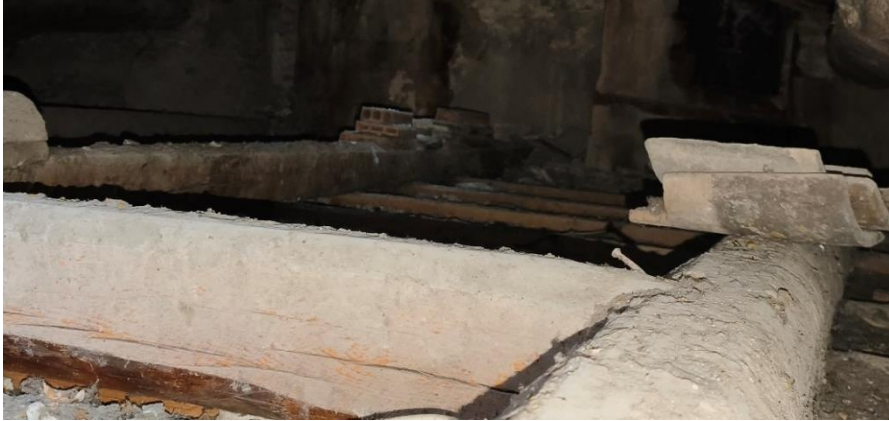
Constitution : poutres + solives. Faux-plafond en plâtre sur canisses.

- Démolition et création d'un plancher bois partiel pour mise en place des équipements communs en combles (groupe VMC, ...)
- Faux-plafond coupe-feu

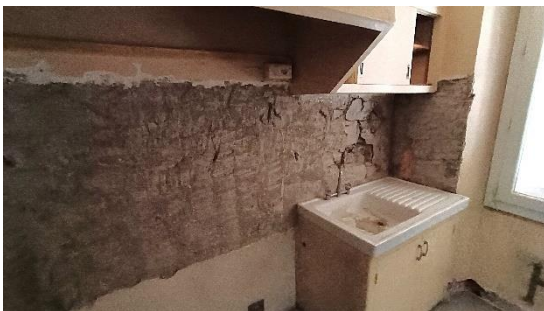
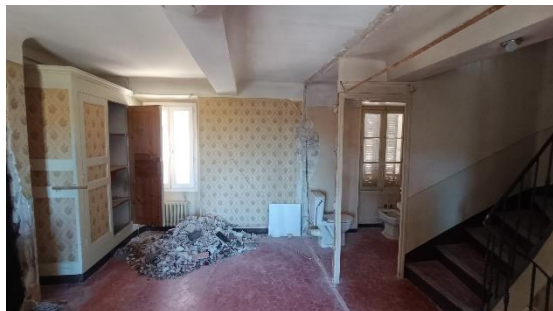
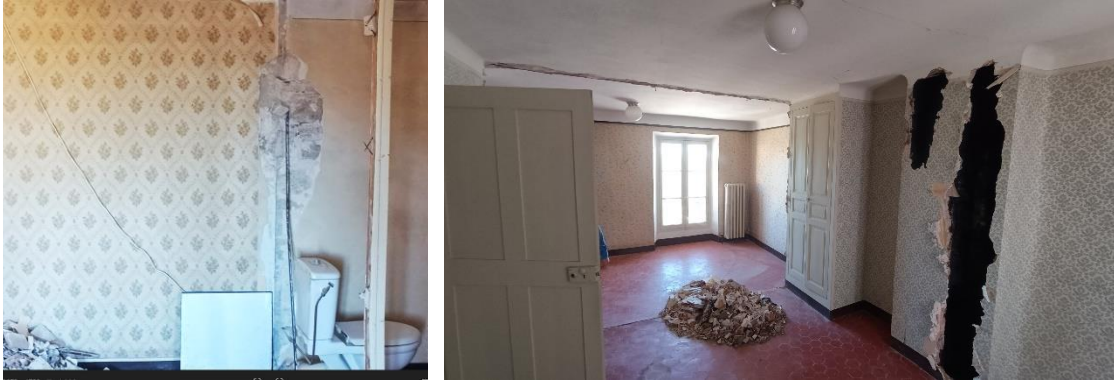
Etat : Murs R-1 en mauvais état (enduit) et humides (murs contre terre)

Fissurations apparentes

- Traitement de l'humidité : piquage des murs, enduits et contrecloisons hydrofugées. Traitement possible par procédé Murtronic avec sous-enduit d'assainissement allégé et formulé avec un liant spécifique résistant aux sulfates pour les maçonneries détériorées par des sels et le salpêtre → Compte tenu de la spécificité du traitement (protégé par brevet) A réaliser directement par le maître d'ouvrage par MAPA spécifique.
- Reconstitution de la maçonnerie au droit des conduits, niches et anciens percements
- Doublage isolant périphérique sur ossature métallique y compris escalier

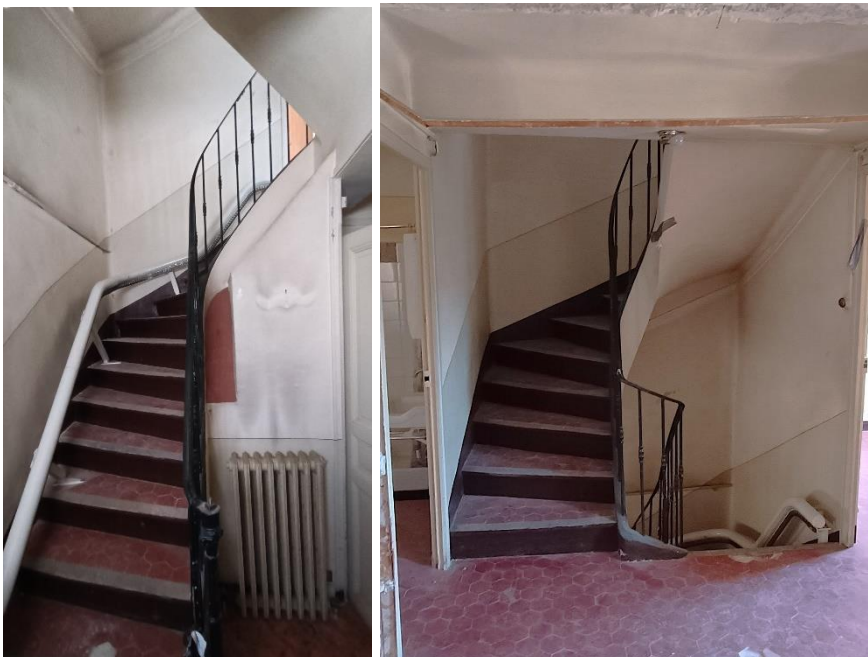
Etat : Correct mais :

- portance non connue (faible)
- très étroit (< 1 unité de passage)
- marches non conformes (hauteur importante)

- Démolitions et création de nouveaux escaliers avec largeurs et marches plus conformes.
- Réalisation d'un dispositif de désenfumage avec châssis Velux

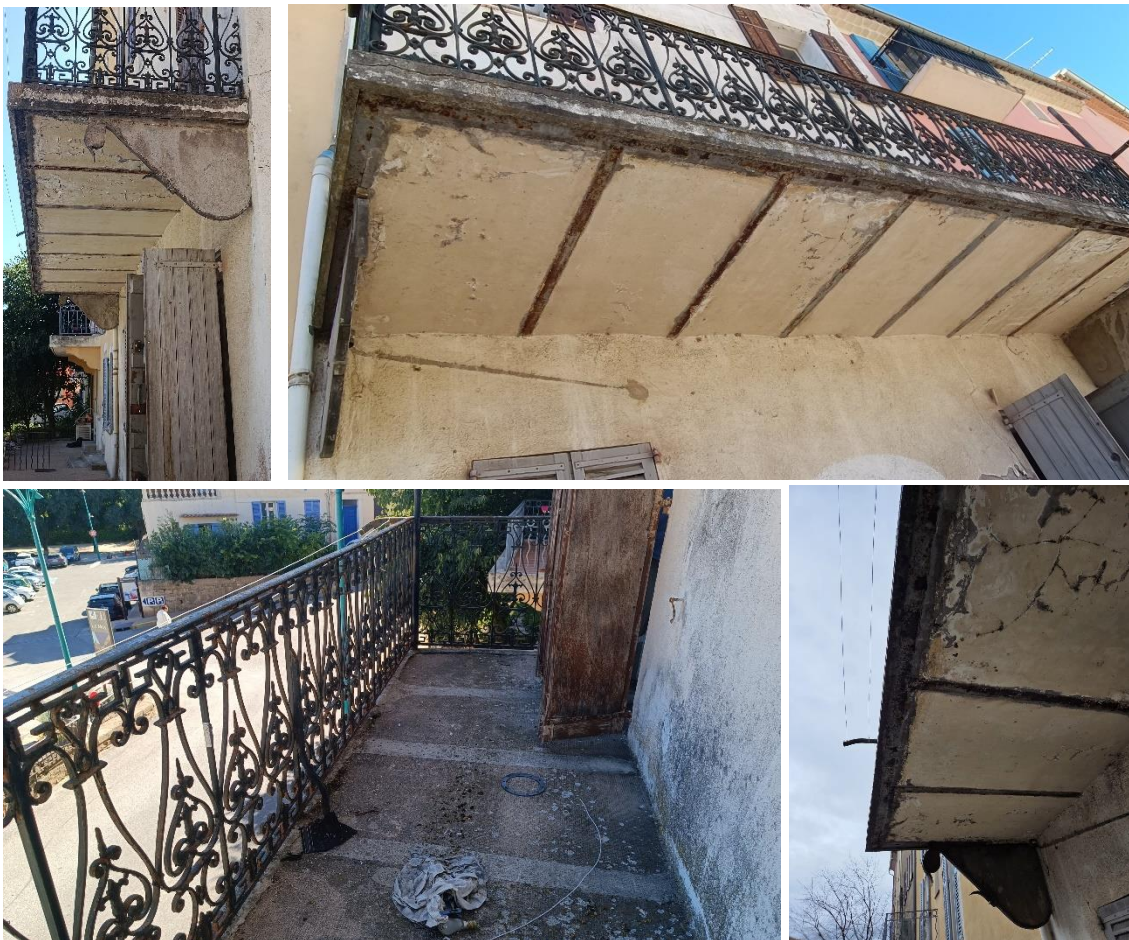
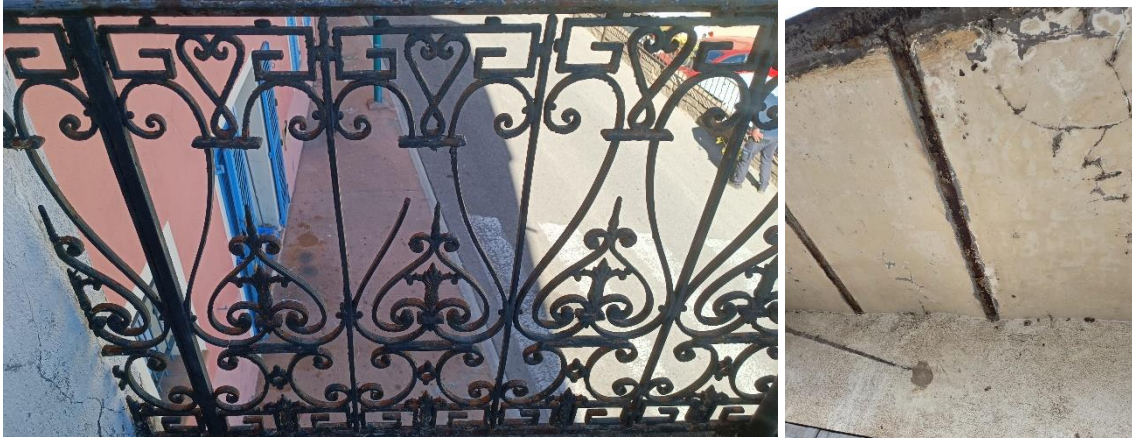
Constitution : Structure en profils métalliques ancrés dans la maçonnerie + hourdis briques enduits en sous-face + chape  
Etat de certains profils très affaiblis par la corrosion  
Fixation par ancrage des profilés porteurs dans la seule épaisseur du mur en pierre (non justifiable par le calcul)  
Portance de la dalle non garantie  
Consoles en fer forgé attaquées par la corrosion (éléments à priori non porteurs)  
Étanchéité obsolète

Garde-corps : En fer-forgé hauteur 94 cm + vide 3 cm soit 97 cm → possibilité de repose avec mise aux normes facilement.  
Fixation probablement soudée sur profil métallique de rive du balcon  
Réparation des motifs volutes

- La justification par le calcul de la conservation du balcon n'étant pas possible, proposition de démolition/création d'un nouveau balcon en béton avec PAF pris sur le plancher du rdc.
- Dépose/repose des garde corps après réparation. Principe de fixation à reprendre.

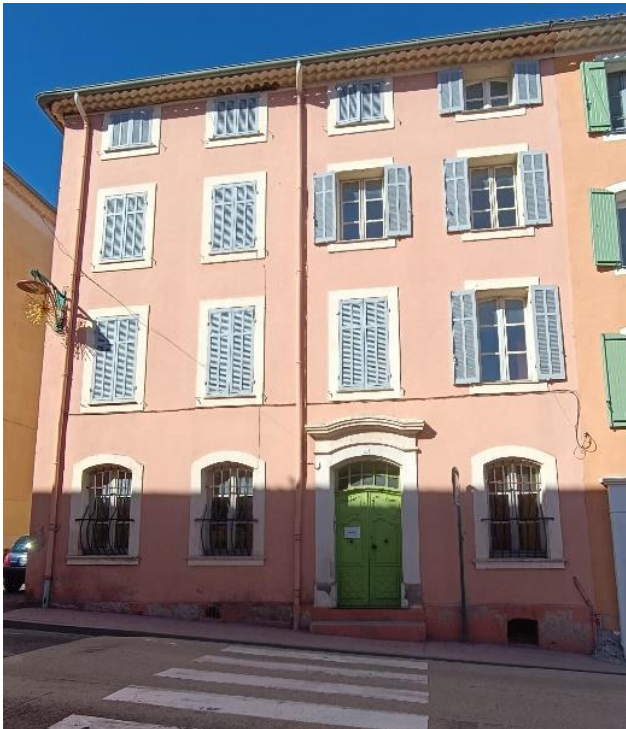
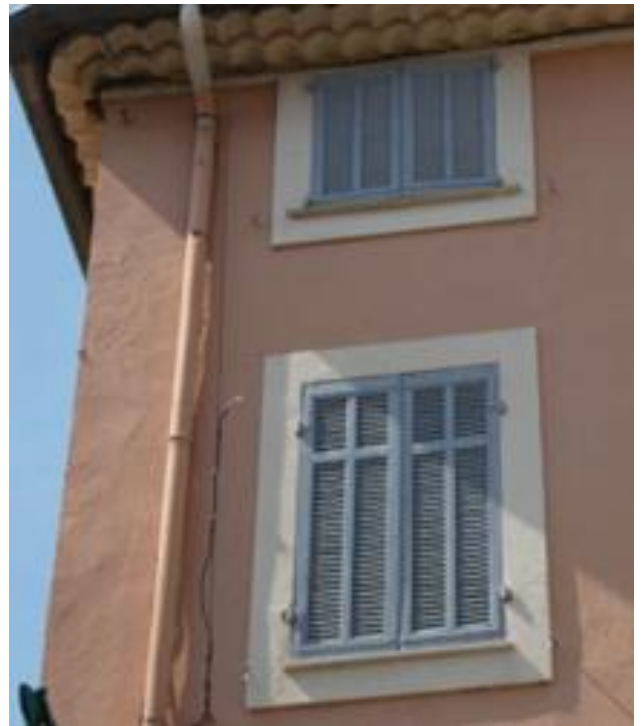
#### RDN7

| Etat visuel : | Assez bon état – ravalement y a 15-20 ans<br>Présence de cloquages |

- Ouvertures condamnées à recréer
- Reprise du sous-enduit de façade après
  - modification des ouvertures (avec maintien des linteaux cintrés)
  - traitement des cloques
  - traitement de l'humidité avec sous-enduit d'assainissement allégé et formulé avec un liant spécifique résistant aux sulfates
- Réfection de la couche de finition idem existant
- Remplacement des menuiseries
