# **TRAVAUX DE RESTRUCTURATION DE QUATRE BATIMENTS AU MUY POUR CREATION DE LOGEMENTS LOCATIFS SOCIAUX ET COMMERCES**

## **DIAGNOSTIC VISUEL DES BATIMENTS**

**PHASE DIAG**

DECEMBRE 2025

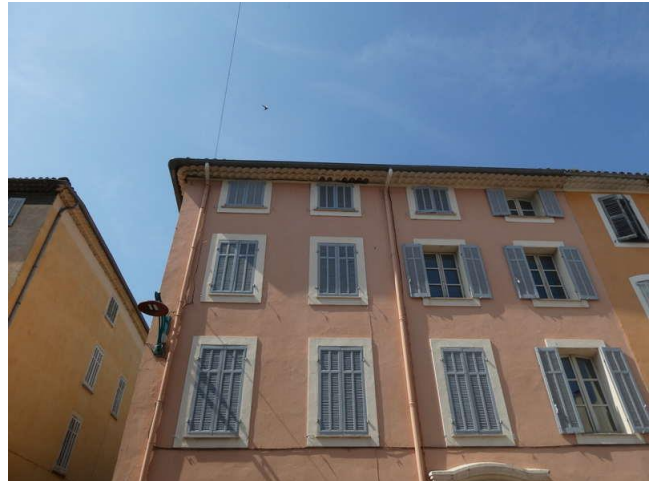
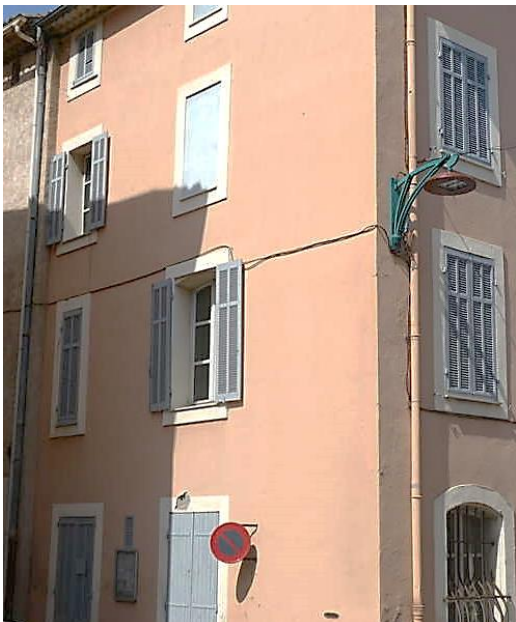
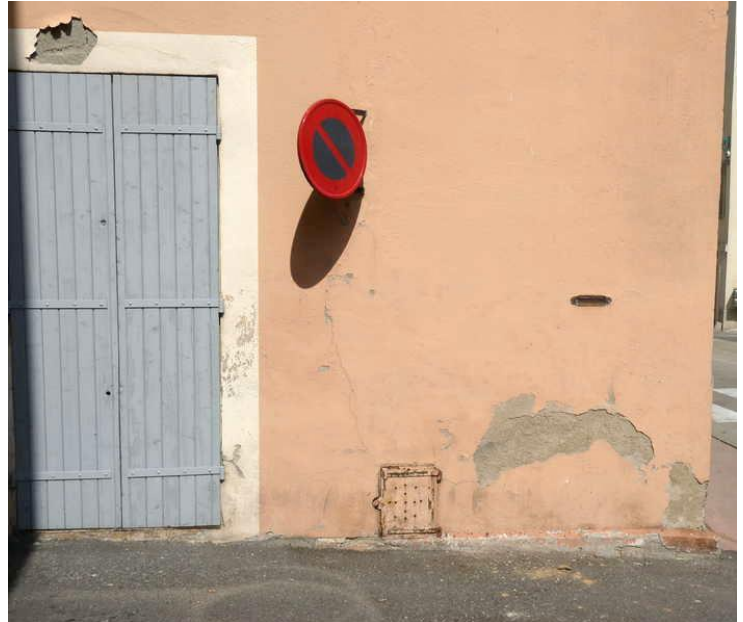
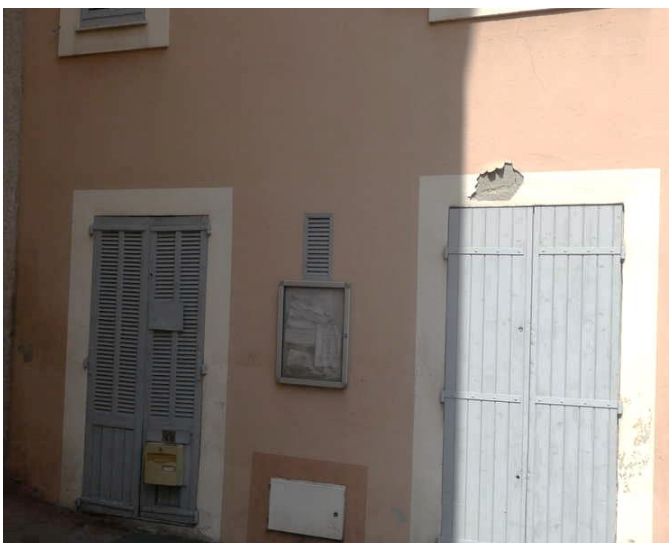
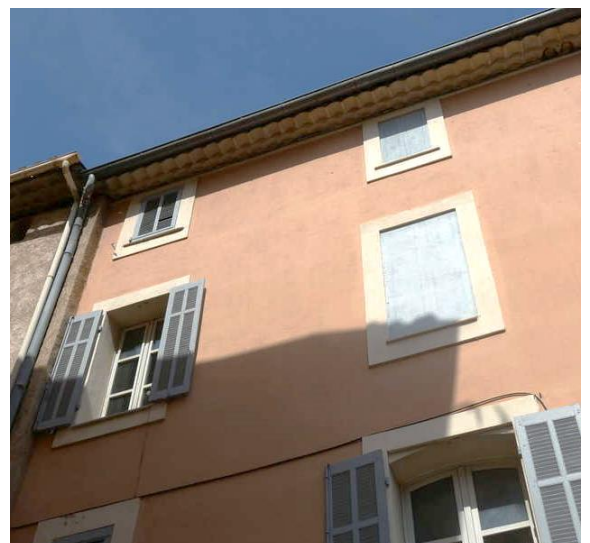
*Rue Louis Blanc*

| Etat visuel : | Assez bon état – ravalement y a 15-20 ans<br>Présence de cloquages |

- Ouvertures condamnées à recréer
- Reprise du sous-enduit de façade après
  - modification des ouvertures (avec maintien des linteaux cintrés)
  - traitement des cloques
  - traitement de l'humidité avec sous-enduit d'assainissement allégé et formulé avec un liant spécifique résistant aux sulfates
- Réfection de la couche de finition idem existant
- Remplacement des menuiseries

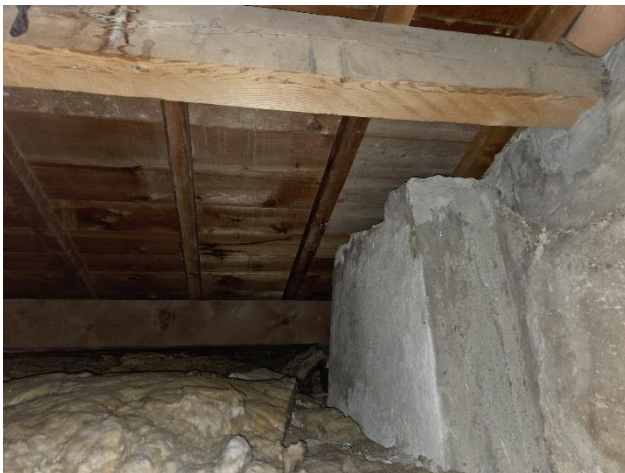
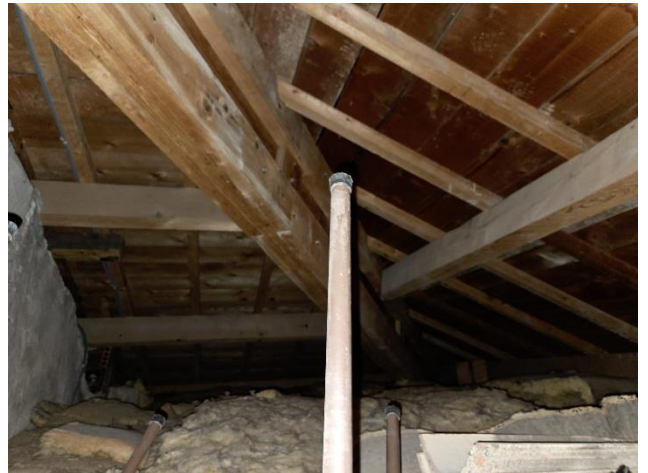
Etat visuel : toiture refaite lors de la réhabilitation, sans doute il y a une vingtaine d'année

Chaînage : pas de chaînage de la maçonnerie réalisée lors de la réhabilitation

Souches : maçonneries en état passable

- Traitement de la charpente non nécessaire (charpente récente)
- Chaînage haut : béton en console ou avec tirant métallique
- Création chevêtre et désenfumage avec châssis Velux au-dessus de la cage d'escalier
- Réfection partielle (couverture tuile) et révision de la partie existante conservée

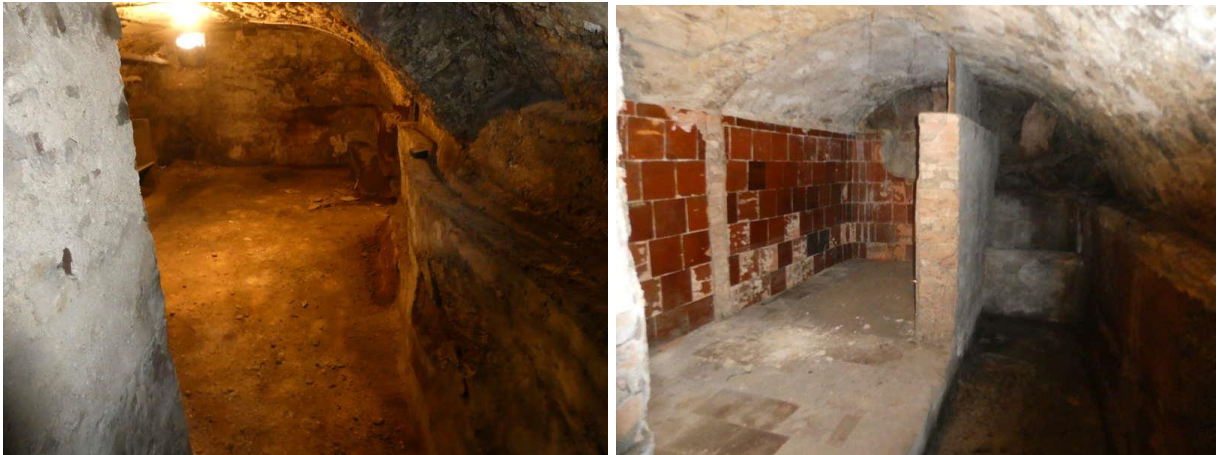
Constitution : Cave voûtée en pierre. Sans doute plus ancienne que la construction des étages

Etat visuel : Etat correct. Présence d'humidité

Sol : Terre battue sauf ancienne cuve réouverte Présence d'un puisard et de goulottes d'évacuation (pour cuves ?)

- Démolition dalle de la cuve et sols
- Réalisation d'une dalle béton  
Piquage des joints et rejointoiement avec enduit d'assainissement allégé et formulé avec un liant spécifique résistant aux sulfates.
- Puisard à réutiliser en cas d'arrivée d'eau

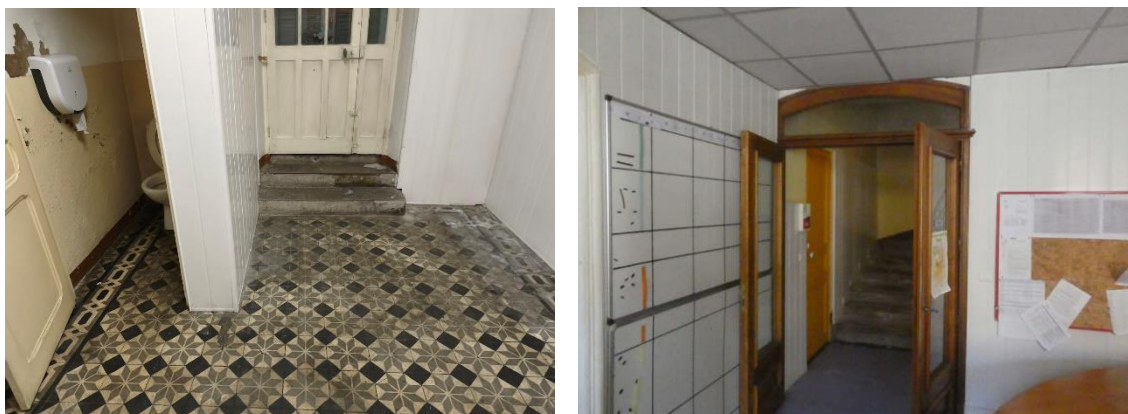
Constitution : - dalle sur voûte  
- dallage sur terre-plein sur partie sans cave  
- carrelage ciment dans une des pièces  
- sol résine dans entrée, palier bas de la cage d'escalier  
- non isolé

Etat visuel : Carrelage ciment en état correct

- Démolition du carrelage de son support au-dessus de la voûte

- Démolition du sol et création d'un dallage isolé (ventilé ou non) sur terre-plein
- Isolation projetée + chape ciment
- Remplacement du carrelage U4 dans communs U3 dans logement T1

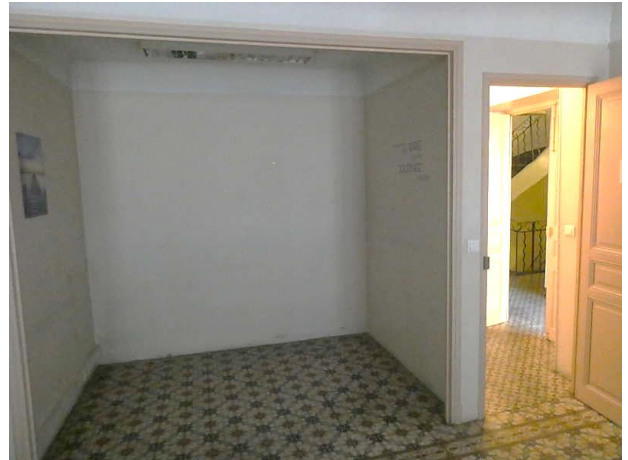
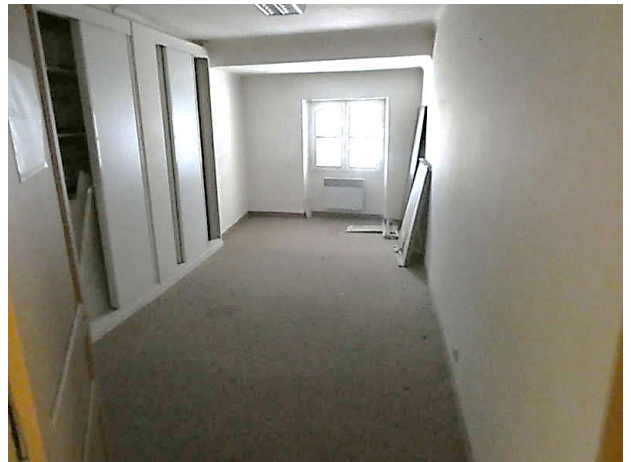
Portance :  $P < 150 \text{ kg/m}^2$

Acoustique : Isolation insuffisante entre étage

Etat : état correct plancher bas R+1 R+2  
Etat très moyen plancher bas R+3

- Sol 1 : Démolition et création d'un plancher intermédiaire béton sur hourdis léger polystyrène ou bois + chaînage périphérique (solution conseillée)
- Sol. 2 : conservation et renforcement + isolation acoustique en sous face
- Revêtement carrelage U3 sur SCAM ou sol souple suivant solution

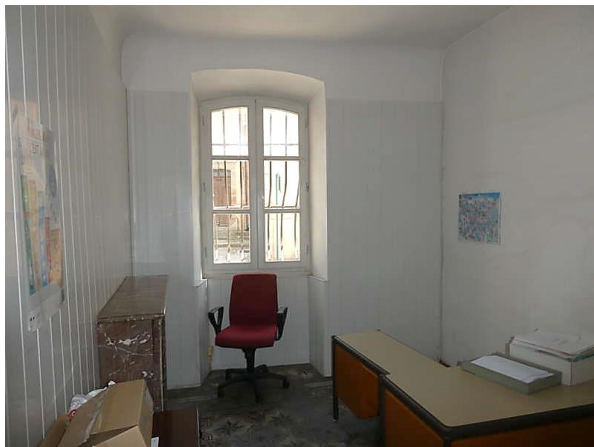
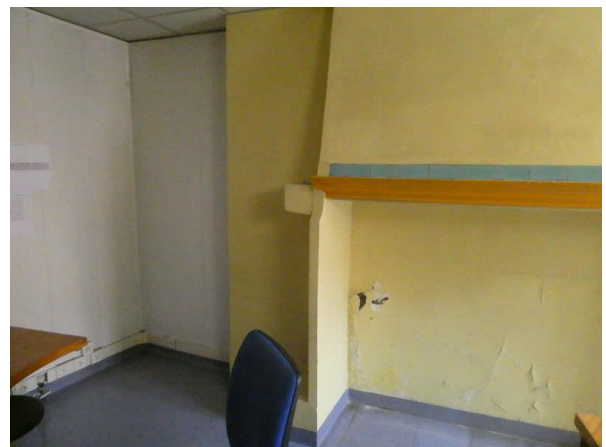
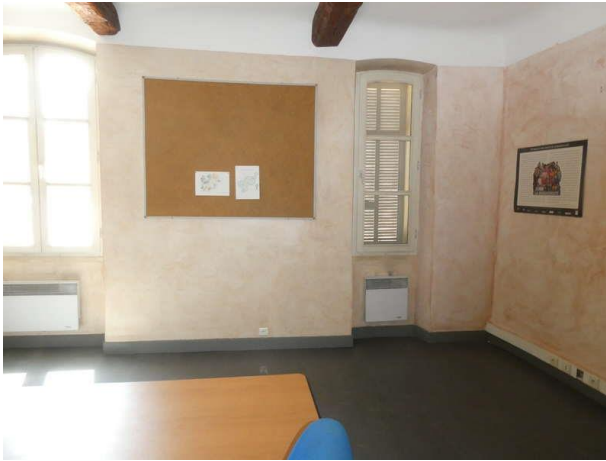
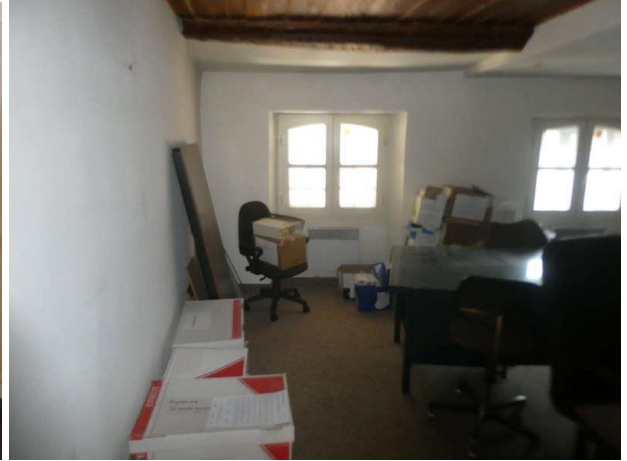
Etat : Problème d'humidité en rdc

Cage d'escalier de la cave en mauvais état

Petites fissurations apparentes

- Reconstitution de la maçonnerie au droit des conduits, niches et anciens percements
- Doublage isolant périphérique sur ossature métallique sauf cage d'escaliers
- Réfection des enduits sur murs cage d'escaliers
- Traitement humidité avec sous-enduit d'assainissement allégé et formulé avec un liant spécifique résistant aux sulfates
