DOSSIER DE DIAGNOSTIC TECHNIQUE

BATIMENT 46_
RUE DE LA GAUCHERIE - BATIMENT
46
53000 LAVAL

Pré-rapport de repérage des matériaux et produits contenant de l'amiante avant démolition d'un immeuble bâti

Repérage amiante et HAP avant intervention sur les enrobés.

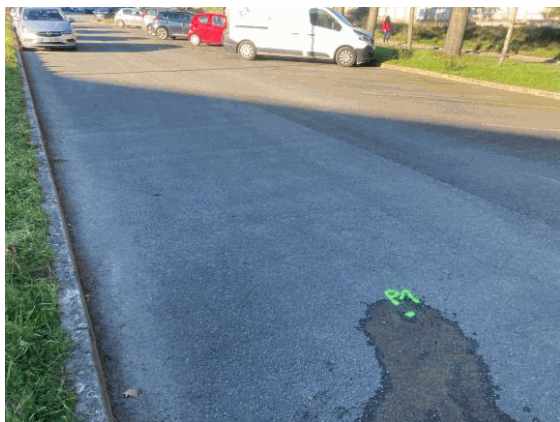
002ER353163 n°1 - 1 (P1) - Bâtiment n°48 - Masse - Vol
1 (Masse)

Plan	Localisation	Composant	Partie composant	Réf action	Observation	Précision loc.	Ref photo	Ref Prél.	Descriptif	Résultat	Conclusion
Bâtiment n°48 - Masse	Vol 1 (Masse)	Revêtement routier	Bitume couche et sous-couche	P1	Réalisation d'un prélèvement	Analyse Amiante/H AP - Profondeur : 7 cm (route) ; Latitude : 48.0788 ; Longitude : -0.7847	002ER 35316 3 n°1 - 1	P1 Phase 1	agrégats d'enrobé bitumineux - mastic (liant + fines) bitumineux	Négatif	Négatif sur analyse
Bâtiment n°48 - Masse	Vol 1 (Masse)	Revêtement routier	Bitume couche et sous-couche	P1	Réalisation d'un prélèvement	Analyse Amiante/H AP - Profondeur : 7 cm (route) ; Latitude : 48.0788 ; Longitude : -0.7847	002ER 35316 3 n°1 - 1	P1 Phase 2	agrégats d'enrobé bitumineux - matériau granulaire hétérogène à granulométri e variable	Négatif	Négatif sur analyse
Bâtiment n°48 - Masse	Vol 1 (Masse)	Revêtement routier	Bitume couche et sous-couche	P2	Réalisation d'un prélèvement	Analyse Amiante/H AP - Profondeur : 7 cm (route) ; Latitude : 48.0786 ; Longitude : -0.7844	002ER 35316 3 n°2 - 1	P2 Phase 1	agrégats d'enrobé bitumineux - mastic (liant + fines) bitumineux	Négatif	Négatif sur analyse

Commande	002ER353163
Dossier client	BATIMENT 46 RUE DE LA GAUCHERIE - BATIMENT 46 - 53000 LAVAL BATIMENT 46_
Echantillon	002ER353163001 / Voies et réseaux divers / Revêtement routier / Bitume couche et sous-couche / Vol 1 (Masse)

Fraction Analysée	Techniques analytiques (Méthode de préparation) et date d'analyse	Résultat ⁽²⁾	Variété d'amiante ⁽²⁾	Éléments analytiques
► Agrégats d'enrobé bitumineux – mastic (liant + fines) bitumineux	META (A) le 20/02/2023 Nombre de préparations : 1 Nombre de supports d'analyse : 2	Amiante non détecté ⁽⁴⁾	---	Analyste : MYF
► Agrégats d'enrobé bitumineux – matériau granulaire hétérogène à granulométrie variable ⁽³⁾	META (B) le 21/02/2023 Nombre de préparations : 3 Nombre de supports d'analyse : 6	Amiante non détecté ⁽⁴⁾	---	Analyste : MYF

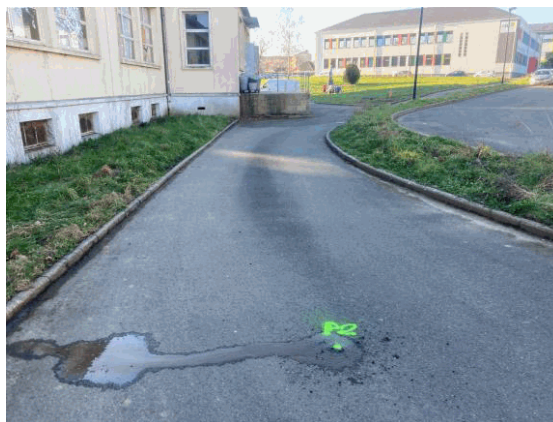
002ER353163 n°2 - 1 (P2) - Bâtiment n°48 - Masse -
Vol 1 (Masse)

Plan	Localisation	Composant	Partie composant	Réf action	Observation	Précision loc.	Ref photo	Ref Prél.	Descriptif	Résultat	Conclusion
Bâtiment n°48 - Masse	Vol 1 (Masse)	Revêtement routier	Bitume couche et sous-couche	P2	Réalisation d'un prélèvement	Analyse Amiante/H AP - Profondeur : 7 cm (route) ; Latitude : 48.0786 ; Longitude : -0.7844	002ER 35316 3 n°2 - 1	P2 Phase 2	agrégats d'enrobé bitumineux - matériau granulaire hétérogène à granulométri e variable	Négatif	Négatif sur analyse

Commande	002ER353163
Dossier client	BATIMENT 46 RUE DE LA GAUCHERIE - BATIMENT 46 - 53000 LAVAL BATIMENT 46_
Echantillon	002ER353163002 / Voies et réseaux divers / Revêtement routier / Bitume couche et sous-couche / Vol 1 (Masse)

Fraction Analysée	Techniques analytiques (Méthode de préparation) et date d'analyse	Résultat ⁽²⁾	Variété d'amiante ⁽²⁾	Éléments analytiques
► Agrégats d'enrobé bitumineux – mastic (liant + fines) bitumineux	META (A) le 20/02/2023 Nombre de préparations : 1 Nombre de supports d'analyse : 2	Amiante non détecté ⁽⁴⁾	---	Analyste : MYF
► Agrégats d'enrobé bitumineux – matériau granulaire hétérogène à granulométrie variable ⁽³⁾	META (B) le 21/02/2023 Nombre de préparations : 3 Nombre de supports d'analyse : 6	Amiante non détecté ⁽⁴⁾	---	Analyste : MYF
