**ETUDE DE DIAGNOSTIC ET DE FAISABILITE DE REMISE DU
TOIT DES PRETRAITEMENTS DE LA STEU DE NIMES**

Etude de faisabilité de remise du toit des prétraitements

Station de traitement des eaux usées Nîmes Ouest - Bâtiment A1 – Nîmes (34)

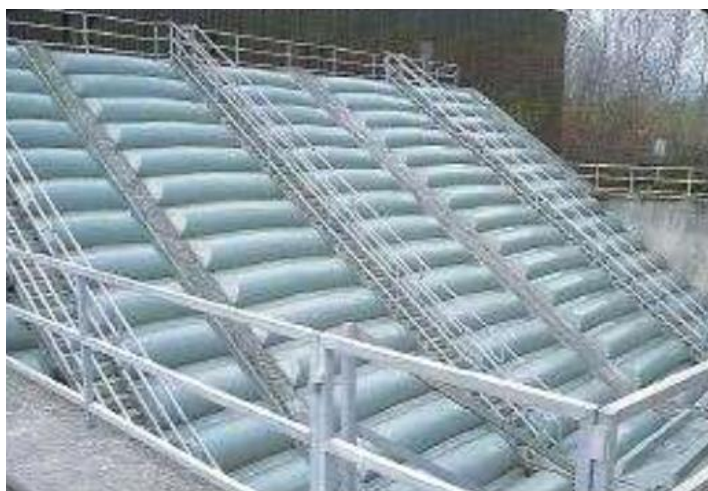
Pour répondre aux exigences développées ci-avant, nous proposons la mise en œuvre d'un système de couverture pouvant prendre la forme de **caissons autoportants modulables en polyester renforcé de fibres de verre (type COSERWA® ou similaire)**.

Il s'agit d'une conception semblable à la toiture initiale, avec notamment :

- Des couvertures en coques démontables pour le changement des vis sans fin
- Une préservation des appuis existants afin de conserver des descentes de charges de toiture équivalentes sur les portiques poteaux/poutres
- La possibilité d'intégration de trappes de désenfumage dans les couvertures
- La présence de cheneaux périphériques et système d'évacuation des eaux pluviales
- La création de cheneaux en rives de toiture pour faciliter la pose et dépose des caissons autoportants sans impacter l'étanchéité à l'interface toitures/ murs de refends BA (files 2 et 5)
- La réfection des étanchéités et solins
- La réfection des couvertines et bardages périphériques
