**Rapport de MISSION DE REPERAGE DES MATERIAUX ET PRODUITS CONTENANT DE
L'AMIANTE AVANT TRAVAUX**
(Repérage des MPCA suivant l'Annexe 1 de l'arrêté du 16 juillet 2019 – CODE DU TRAVAIL)

Date du repérage : 21/02/2022

Adresse	15, allées d'Azémar 83300 DRAGUIGNAN Section cadastrale AL, Parcelle(s) n° 252
Caractéristiques du bâti :	Un immeuble à usage ancien de bureaux et commerce avec parcelle de terrain attenante.
Nature du repérage :	Repérage avant Travaux
Description des travaux :	Rénovation/réhabilitation globale et générale de la construction existante pour les avant-travaux (hors RdJ coté jardin). Démolition de la construction existante élevée d'un simple niveau (RDJ). Cette démolition concerne moins de la moitié de la construction globale.
Périmètre de repérage :	<i>Rénovation/réhabilitation globale et générale de la construction existante pour les avant-travaux (hors RdJ coté jardin).</i> <i>Démolition de la construction existante élevée d'un simple niveau (RDJ). Cette démolition concerne moins de la moitié de la construction globale.</i>
Année de construction :	Non communiqué (antérieur au 01/01/1949)

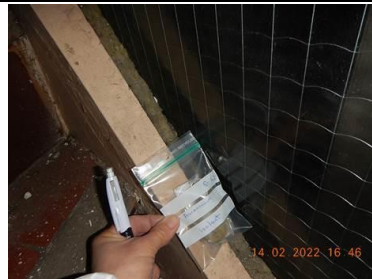
M117 : Isolant fibreux en sous toiture							
Niveau : Toitures							
Localisation	NB de sondage	Description	Prélèvement	Résultat	Critère de décision	Quantité	Photo
Combles	1	<p>Identifiant: M117 Réf. échantillon: PR117 Réf. laboratoire: IT042202-56 Description: Isolant fibreux en sous toiture Composant de la construction: 1 - Couvertures, Toitures, Terrasses et étanchéités - Éléments sous toiture Partie à sonder: Isolant fibreux en sous toiture</p>	Oui Toitures - Combles : Combles	Absence d'amiante	Après analyse en laboratoire

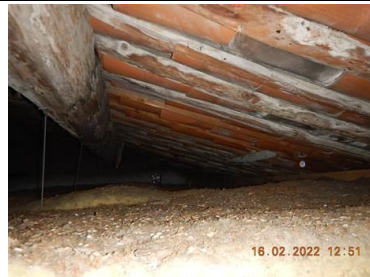
M118 : Isolant fibreux en sous toiture							
Niveau : Toitures							
Localisation	NB de sondage	Description	Prélèvement	Résultat	Critère de décision	Quantité	Photo
Combles	1	<u>Identifiant:</u> M118 <u>Réf. échantillon:</u> PR118 <u>Réf. laboratoire:</u> IT042202-57 <u>Description:</u> Isolant <u>Composant de la construction:</u> 1 - Couvertures, Toitures, Terrasses et étanchéités - Éléments sous toiture <u>Partie à sonder:</u> Isolant fibreux en sous toiture	Oui Toitures - Combles : Combles	Absence d'amiante	Après analyse en laboratoire

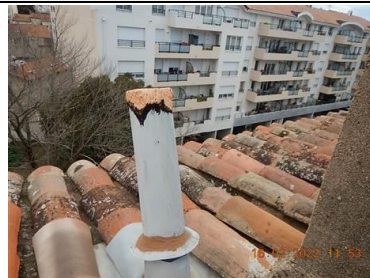
M119 : Plaques en matériaux bitumineux							
Niveau : Toitures							
Localisation	NB de sondage	Description	Prélèvement	Résultat	Critère de décision	Quantité	Photo
Couverture	1	<u>Identifiant:</u> M119 <u>Réf. échantillon:</u> PR119 <u>Réf. laboratoire:</u> IT042202-58 <u>Description:</u> Matériaux bitumineux <u>Composant de la construction:</u> 1 - Couvertures, Toitures, Terrasses et étanchéités - Plaques ondulées et planes <u>Partie à sonder:</u> Plaques en matériaux bitumineux	Oui Toitures - Combles : Rives et souche	Absence d'amiante	Après analyse en laboratoire

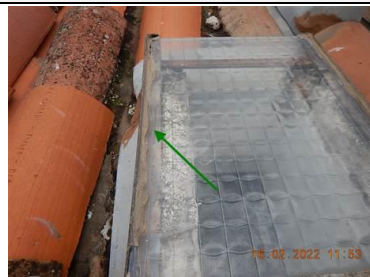
M120 : Mastic (vitriers, bitumineux...)							
Niveau : Toitures							
Localisation	NB de sondage	Description	Prélèvement	Résultat	Critère de décision	Quantité	Photo
Couverture	1	<u>Identifiant:</u> M120 <u>Réf. échantillon:</u> PR120 <u>Réf. laboratoire:</u> IT042202-59 <u>Description:</u> Mastic <u>Composant de la construction:</u> 1 - Couvertures, Toitures, Terrasses et étanchéités - Fenêtres de toit, lanterneaux, verrières <u>Partie à sonder:</u> Mastic (vitriers, bitumineux...)	Oui Toitures - Combles : Fenêtre WC	Absence d'amiante	Après analyse en laboratoire

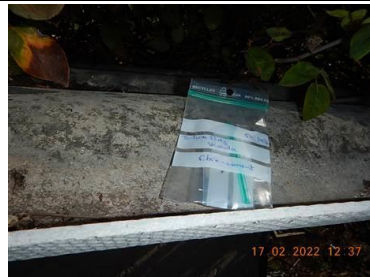
M143 : Plaques en fibres-ciment (y compris plaques « sous tuiles »)							
Niveau : Toitures							
Localisation	NB de sondage	Description	Prélèvement	Résultat	Critère de décision	Quantité	Photo
Combles	1	<u>Identifiant:</u> M143 <u>Réf. échantillon:</u> PR143 <u>Réf. laboratoire:</u> IT042202-82 <u>Description:</u> Plaques en fibres-ciment <u>Composant de la construction:</u> 1 - Couvertures, Toitures, Terrasses et étanchéités - Plaques ondulées et planes <u>Partie à sonder:</u> Plaques en fibres-ciment (y compris plaques « sous tuiles ») <u>Localisation sur croquis:</u> M143 <u>Sondage:</u> Fractionnement	Oui Toitures - Combles : Plafond	Présence d'amiante	Après analyse en laboratoire	36 m²

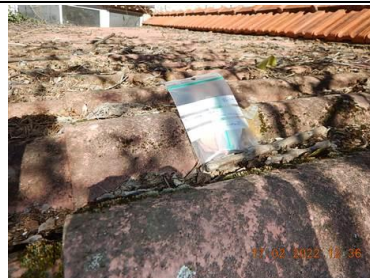
M144 : Plaques en fibres-ciment (y compris plaques « sous tuiles »)							
Niveau : Toitures							
Localisation	NB de sondage	Description	Prélèvement	Résultat	Critère de décision	Quantité	Photo
Combles	1	<u>Identifiant:</u> M144 <u>Réf. échantillon:</u> PR144 <u>Réf. laboratoire:</u> IT042202-83 <u>Description:</u> Plaques en fibres-ciment rouge <u>Composant de la construction:</u> 1 - Couvertures, Toitures, Terrasses et étanchéités - Plaques ondulées et planes <u>Partie à sonder:</u> Plaques en fibres-ciment (y compris plaques « sous tuiles ») <u>Localisation sur croquis:</u> M144 <u>Sondage:</u> Fractionnement	Oui Toitures - Combles : Plafond	Présence d'amiante	Après analyse en laboratoire	22 m²

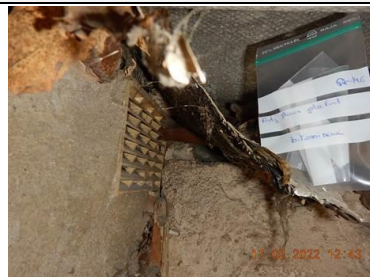
M146 : Plaques en matériaux bitumineux							
Niveau : Rdj							
Localisation	NB de sondage	Description	Prélèvement	Résultat	Critère de décision	Quantité	Photo
Palier Rdj	1	<u>Identifiant:</u> M146 <u>Réf. échantillon:</u> PR146 <u>Réf. laboratoire:</u> IT042202-85 <u>Description:</u> Matériaux bitumineux <u>Composant de la construction:</u> 1 - Couvertures, Toitures, Terrasses et étanchéités - Plaques ondulées et planes <u>Partie à sonder:</u> Plaques en matériaux bitumineux	Oui Rdj - Palier Rdj : Plafond	Absence d'amiante	Après analyse en laboratoire

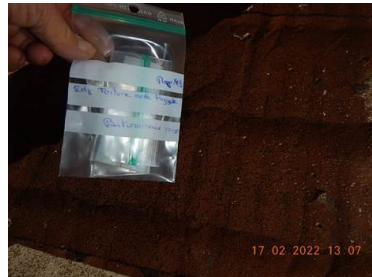
M158 : Bardeaux bitumineux (« shingles »)							
Niveau : Toitures							
Localisation	NB de sondage	Description	Prélèvement	Résultat	Critère de décision	Quantité	Photo
Combles	1	<p>Identifiant: M158 Réf. échantillon: PR158 Réf. laboratoire: IT042202-97 Description: Bardeaux bitumineux rouge Composant de la construction: 1 - Couvertures, Toitures, Terrasses et étanchéités - Ardoises, bardeaux bitumineux Partie à sonder: Bardeaux bitumineux (« shingles »)</p>	Oui Toitures - Combles : Couverture	Absence d'amiante	Après analyse en laboratoire

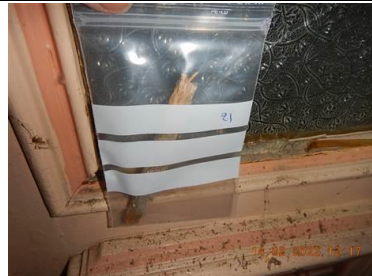
M021 : Joint de mastic de vitrage (notamment châssis aluminium)							
Niveau : Rdc							
Localisation	NB de sondage	Description	Prélèvement	Résultat	Critère de décision	Quantité	Photo
Hall; Rdc - Dégagement	1	<p>Identifiant: M021 Réf. échantillon: PR021 Réf. laboratoire: IT042202-15045 Description: Joint de mastic de vitrage Composant de la construction: 2 - Parois verticales extérieures et Façades - Menuiseries extérieures Partie à sonder: Joint de mastic de vitrage (notamment châssis aluminium)</p>	Oui Rdc - Hall : porte fenêtre rose	Absence d'amiante	Après analyse en laboratoire

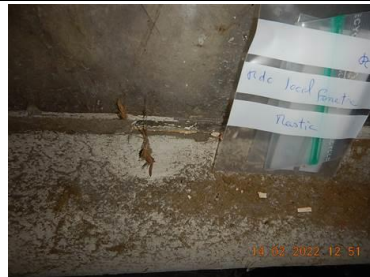
M028 : Joint de mastic de vitrage (notamment châssis aluminium)							
Niveau : Rdc							
Localisation	NB de sondage	Description	Prélèvement	Résultat	Critère de décision	Quantité	Photo
Local; Rdc - Bar	1	<u>Identifiant:</u> M028 <u>Réf. échantillon:</u> PR028 <u>Réf. laboratoire:</u> IT042202-15052 <u>Description:</u> Joint de mastic de vitrage <u>Composant de la construction:</u> 2 - Parois verticales extérieures et Façades - Menuiseries extérieures <u>Partie à sonder:</u> Joint de mastic de vitrage (notamment châssis aluminium)	Oui Rdc - Local : Fenêtre	Absence d'amiante	Après analyse en laboratoire

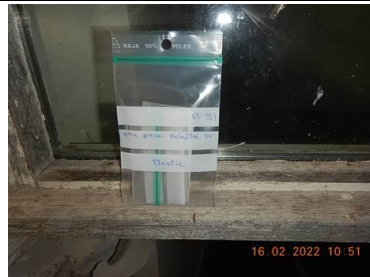
M091 : Joint de mastic de vitrage (notamment châssis aluminium)							
Niveau : 2e étage							
Localisation	NB de sondage	Description	Prélèvement	Résultat	Critère de décision	Quantité	Photo
Pièce 22	1	<u>Identifiant:</u> M091 <u>Réf. échantillon:</u> PR091 <u>Réf. laboratoire:</u> IT042202-30 <u>Description:</u> Joint de mastic de double-vitrage <u>Composant de la construction:</u> 2 - Parois verticales extérieures et Façades - Menuiseries extérieures <u>Partie à sonder:</u> Joint de mastic de vitrage (notamment châssis aluminium)	Oui 2e étage - Pièce 22 : Fenêtre	Absence d'amiante	Après analyse en laboratoire

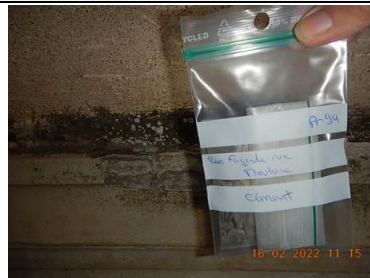
M094 : Enduit extérieur (projeté, lissé ou taloché)							
Niveau : 2e étage							
Localisation	NB de sondage	Description	Prélèvement	Résultat	Critère de décision	Quantité	Photo
Balcon 2	1	<u>Identifiant:</u> M094 <u>Réf. échantillon:</u> PR094 <u>Réf. laboratoire:</u> IT042202-33 <u>Description:</u> Enduit extérieur <u>Composant de la construction:</u> 2 - Parois verticales extérieures et Façades - Façades lourdes y compris poteaux <u>Partie à sonder:</u> Enduit extérieur (projeté, lissé ou taloché)	Oui 2e étage - Balcon 2 : Façade	Absence d'amiante	Après analyse en laboratoire

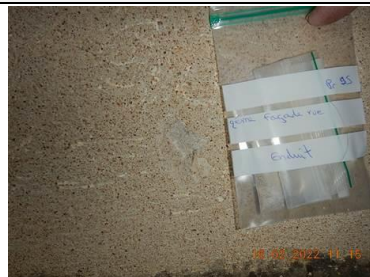
M095 : Enduit extérieur (projeté, lissé ou taloché)							
Niveau : 2e étage							
Localisation	NB de sondage	Description	Prélèvement	Résultat	Critère de décision	Quantité	Photo
Balcon 2	1	<u>Identifiant:</u> M095 <u>Réf. échantillon:</u> PR095 <u>Réf. laboratoire:</u> IT042202-34 <u>Description:</u> Enduit extérieur moulure <u>Composant de la construction:</u> 2 - Parois verticales extérieures et Façades - Façades lourdes y compris poteaux <u>Partie à sonder:</u> Enduit extérieur (projeté, lissé ou taloché)	Oui 2e étage - Balcon 2 : Façade	Absence d'amiante	Après analyse en laboratoire

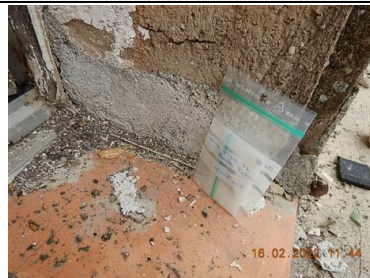
M100 : Enduit extérieur (projeté, lissé ou taloché)							
Niveau : 2e étage							
Localisation	NB de sondage	Description	Prélèvement	Résultat	Critère de décision	Quantité	Photo

Pièce 22; 2e étage - Pièce 24; 2e étage - Pièce 25; 2e étage - Pièce 26; 2e étage - Pièce 28	1	<u>Identifiant:</u> M100 <u>Réf. échantillon:</u> PR100 <u>Réf. laboratoire:</u> IT042202-39 <u>Description:</u> Enduit extérieur <u>Composant de la construction:</u> 2 - Parois verticales extérieures et Façades - Façades lourdes y compris poteaux <u>Partie à sonder:</u> Enduit extérieur (projeté, lissé ou taloché)	Oui 2e étage - Pièce 22 : Tableau de fenêtre	Absence d'amiante	Après analyse en laboratoire

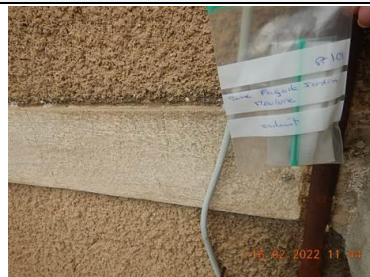
M101 : Enduit extérieur (projeté, lissé ou taloché)							
Niveau : 2e étage							
Localisation	NB de sondage	Description	Prélèvement	Résultat	Critère de décision	Quantité	Photo
Balcon 1	1	<u>Identifiant:</u> M101 <u>Réf. échantillon:</u> PR101 <u>Réf. laboratoire:</u> IT042202-40 <u>Description:</u> Enduit extérieur moulure <u>Composant de la construction:</u> 2 - Parois verticales extérieures et Façades - Façades lourdes y compris poteaux <u>Partie à sonder:</u> Enduit extérieur (projeté, lissé ou taloché)	Oui 2e étage - Balcon 1 : Façade	Absence d'amiante	Après analyse en laboratoire

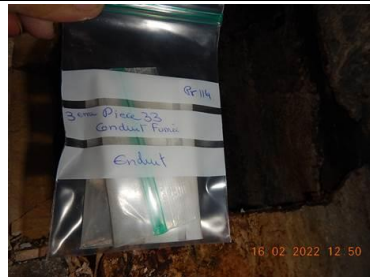
M114 : Conduit de cheminée							
Niveau : Rdc							
Localisation	NB de sondage	Description	Prélèvement	Résultat	Critère de décision	Quantité	Photo
Local; 1er étage - Pièce 7; 2e étage - Pièce 24; 3e étage - Pièce 33	1	<u>Identifiant:</u> M114 <u>Réf. échantillon:</u> PR114 <u>Réf. laboratoire:</u> IT042202-53 <u>Description:</u> Conduit de cheminée <u>Composant de la construction:</u> 2 - Parois verticales extérieures et Façades - Éléments associés aux façades <u>Partie à sonder:</u> Conduit de cheminée	Oui 3e étage - Pièce 33 : Cheminée	Absence d'amiante	Après analyse en laboratoire

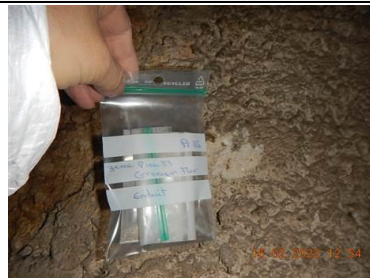
M115 : Enduit extérieur (projeté, lissé ou taloché)							
Niveau : Toitures							
Localisation	NB de sondage	Description	Prélèvement	Résultat	Critère de décision	Quantité	Photo
Combles	1	<u>Identifiant:</u> M115 <u>Réf. échantillon:</u> PR115 <u>Réf. laboratoire:</u> IT042202-54 <u>Description:</u> Enduit extérieur <u>Composant de la construction:</u> 2 - Parois verticales extérieures et Façades - Façades lourdes y compris poteaux <u>Partie à sonder:</u> Enduit extérieur (projeté, lissé ou taloché)	Oui Toitures - Combles : Mur A,B,C,D	Absence d'amiante	Après analyse en laboratoire

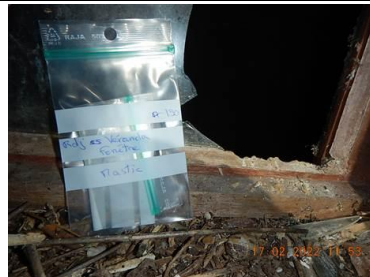
M130 : Joint de mastic de vitrage (notamment châssis aluminium)							
Niveau : Rdj							
Localisation	NB de sondage	Description	Prélèvement	Résultat	Critère de décision	Quantité	Photo
ss Véranda	1	<p>Identifiant: M130</p> <p>Réf. échantillon: PR130</p> <p>Réf. laboratoire: IT042202-69</p> <p>Description: Joint de mastic de vitrage</p> <p>Composant de la construction: 2 - Parois verticales extérieures et Façades - Menuiseries extérieures</p> <p>Partie à sonder: Joint de mastic de vitrage (notamment châssis aluminium)</p>	Oui Rdj - ss Véranda : Fenêtre	Absence d'amiante	Après analyse en laboratoire

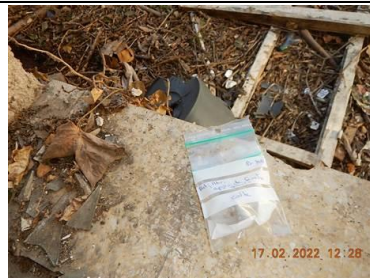
M140 : Appui de fenêtres en fibres-ciment							
Niveau : Rdj							
Localisation	NB de sondage	Description	Prélèvement	Résultat	Critère de décision	Quantité	Photo
Abri 1	1	<p>Identifiant: M140</p> <p>Réf. échantillon: PR140</p> <p>Réf. laboratoire: IT042202-79</p> <p>Description: Appui de fenêtres colle</p> <p>Composant de la construction: 2 - Parois verticales extérieures et Façades - Façades lourdes y compris poteaux</p> <p>Partie à sonder: Appui de fenêtres en fibres-ciment</p>	Oui Rdj - Abri 1 : Appui de fenêtres	Absence d'amiante	Après analyse en laboratoire

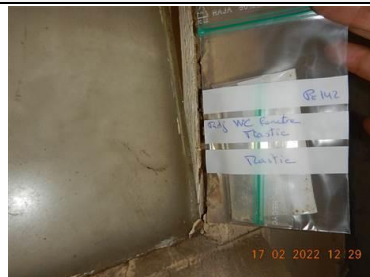
M142 : Joint de mastic de vitrage (notamment châssis aluminium)							
Niveau : Rdj							
Localisation	NB de sondage	Description	Prélèvement	Résultat	Critère de décision	Quantité	Photo
WC	1	<p>Identifiant: M142</p> <p>Réf. échantillon: PR142</p> <p>Réf. laboratoire: IT042202-81</p> <p>Description: Joint de mastic de vitrage</p> <p>Composant de la construction: 2 - Parois verticales extérieures et Façades - Menuiseries extérieures</p> <p>Partie à sonder: Joint de mastic de vitrage (notamment châssis aluminium)</p>	Oui Rdj - WC : Fenêtre	Absence d'amiante	Après analyse en laboratoire

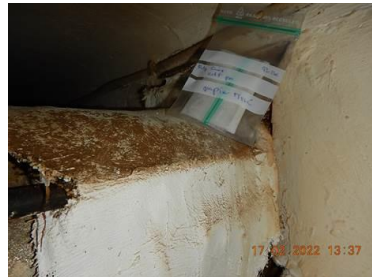
M156 : Conduit de ventilation							
Niveau : Rdj							
Localisation	NB de sondage	Description	Prélèvement	Résultat	Critère de décision	Quantité	Photo
Cuisine	1	<u>Identifiant:</u> M156 <u>Réf. échantillon:</u> PR156 <u>Réf. laboratoire:</u> IT042202-95 <u>Description:</u> papier tissé <u>Composant de la construction:</u> 2 - Parois verticales extérieures et Façades - Éléments associés aux façades <u>Partie à sonder:</u> Conduit de ventilation	Oui Rdj - Cuisine : Conduit ventilation	Absence d'amiante	Après analyse en laboratoire

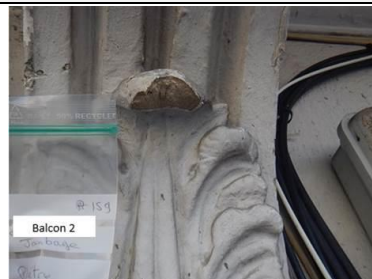
M159 : Élément en maçonnerie silico-calcaire (1880-1940)							
Niveau : 2e étage							
Localisation	NB de sondage	Description	Prélèvement	Résultat	Critère de décision	Quantité	Photo
Balcon 2	1	<u>Identifiant:</u> M159 <u>Réf. échantillon:</u> PR159 <u>Réf. laboratoire:</u> IT042202-98 <u>Description:</u> Jambage <u>Composant de la construction:</u> 2 - Parois verticales extérieures et Façades - Façades lourdes y compris poteaux <u>Partie à sonder:</u> Élément en maçonnerie silico-calcaire (1880-1940)	Oui 2e étage - Balcon 2 : balcon	Absence d'amiante	Après analyse en laboratoire

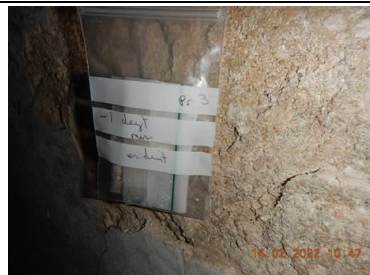
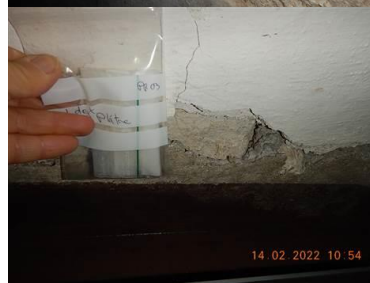
M003b : Enduit à base de ciment projeté							
Niveau : Sous-sol							
Localisation	NB de sondage	Description	Prélèvement	Résultat	Critère de décision	Quantité	Photo

Couloir; Sous-sol - Cave 1; Sous- sol - Cave 2	1	<u>Identifiant:</u> M003b <u>Réf. échantillon:</u> PR003b <u>Réf. laboratoire:</u> IT042202-15027 <u>Description:</u> Enduit de ciment <u>Composant de la construction:</u> 3 - Parois verticales intérieures - Murs et cloisons maçonnés <u>Partie à sonder:</u> Enduit à base de ciment projeté	Oui Sous-sol - Couloir : Mur A,B,C,D	Absence d'amiante	Après analyse en laboratoire

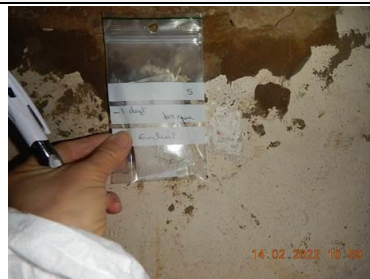
M005 : Enduit à base de ciment projeté

Niveau : Sous-sol

Localisation	NB de sondage	Description	Prélèvement	Résultat	Critère de décision	Quantité	Photo
Cave 1	1	<u>Identifiant:</u> M005 <u>Réf. échantillon:</u> PR005 <u>Réf. laboratoire:</u> IT042202-15029 <u>Description:</u> Enduit de ciment sur brique <u>Composant de la construction:</u> 3 - Parois verticales intérieures - Murs et cloisons maçonnés <u>Partie à sonder:</u> Enduit à base de ciment projeté	Oui Sous-sol - Cave 1 : Mur A,B,C,D	Absence d'amiante	Après analyse en laboratoire

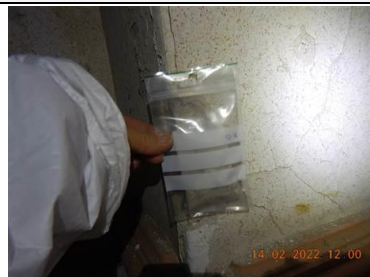
M016 : Enduit à base de plâtre projeté							
Niveau : Rdc							
Localisation	NB de sondage	Description	Prélèvement	Résultat	Critère de décision	Quantité	Photo
Hall; Rdc - Dégagement; Rdc - Palier Rdc; Rdc - Cuisine	1	<u>Identifiant:</u> M016 <u>Réf. échantillon:</u> PR016 <u>Réf. laboratoire:</u> IT042202-15040 <u>Description:</u> Enduit de plâtre <u>Composant de la construction:</u> 3 - Parois verticales intérieures - Murs et cloisons maçonnés <u>Partie à sonder:</u> Enduit à base de plâtre projeté	Oui Rdc - Dégagement : Mur A,B,C,D	Absence d'amiante	Après analyse en laboratoire

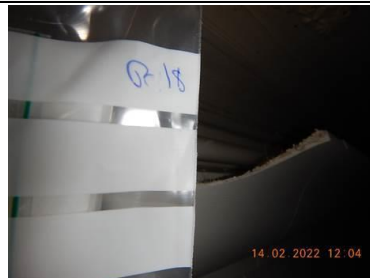
M017 : Enduit à base de plâtre lissé ou taloché							
Niveau : Rdc							
Localisation	NB de sondage	Description	Prélèvement	Résultat	Critère de décision	Quantité	Photo
Hall; Rdc - Dégagement; Rdc - Local; Rdc - Palier Rdc	1	<u>Identifiant:</u> M017 <u>Réf. échantillon:</u> PR017 <u>Réf. laboratoire:</u> IT042202-15041 <u>Description:</u> Moulure de plâtre <u>Composant de la construction:</u> 3 - Parois verticales intérieures - Murs et cloisons maçonnés <u>Partie à sonder:</u> Enduit à base de plâtre lissé ou taloché	Oui Rdc - Dégagement : Moulure de plafond	Absence d'amiante	Après analyse en laboratoire		 
M018 : Enduit à base de plâtre lissé ou taloché							
Niveau : Rdc							
Localisation	NB de sondage	Description	Prélèvement	Résultat	Critère de décision	Quantité	Photo
Hall; Rdc - Dégagement; Rdc - Local; Rdc - Palier Rdc	1	<u>Identifiant:</u> M018 <u>Réf. échantillon:</u> PR018 <u>Réf. laboratoire:</u> IT042202-15042 <u>Description:</u> Coniche de plâtre <u>Composant de la construction:</u> 3 - Parois verticales intérieures - Murs et cloisons maçonnés <u>Partie à sonder:</u> Enduit à base de plâtre lissé ou taloché	Oui Rdc - Dégagement : Corniche	Absence d'amiante	Après analyse en laboratoire

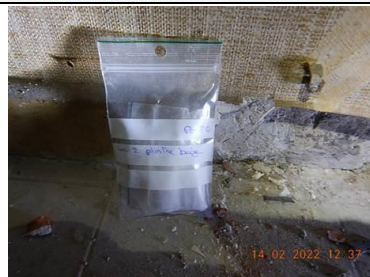
M026 : Colle de faïence							
Niveau : Rdc							
Localisation	NB de sondage	Description	Prélèvement	Résultat	Critère de décision	Quantité	Photo
Local 2	1	<u>Identifiant:</u> M026 <u>Réf. échantillon:</u> PR026 <u>Réf. laboratoire:</u> IT042202-15050 <u>Description:</u> Colle de plinthes beige <u>Composant de la construction:</u> 3 - Parois verticales intérieures - Revêtements de murs, poteaux, cloisons, gaines, coffres <u>Partie à sonder:</u> Colle de faïence <u>Localisation sur croquis:</u> M026 <u>Sondage:</u> Fractionnement	Oui Rdc - Local 2 : Mur A,B,C,D	Présence d'amiante	Après analyse en laboratoire	7 ml

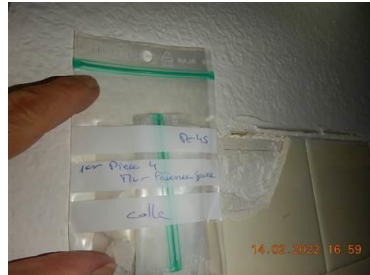
M045 : Colle de faïence							
Niveau : 1er étage							
Localisation	NB de sondage	Description	Prélèvement	Résultat	Critère de décision	Quantité	Photo
Pièce 4	1	<u>Identifiant:</u> M045 <u>Réf. échantillon:</u> PR045 <u>Réf. laboratoire:</u> IT042202-15109 <u>Description:</u> Colle de faïence <u>Composant de la construction:</u> 3 - Parois verticales intérieures - Revêtements de murs, poteaux, cloisons, gaines, coffres <u>Partie à sonder:</u> Colle de faïence	Oui 1er étage - Pièce 4 : Mur A,B,C,D	Absence d'amiante	Après analyse en laboratoire

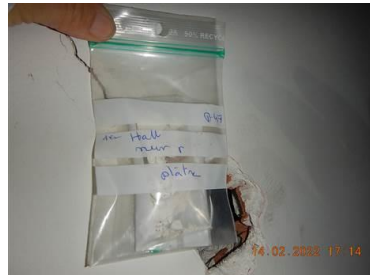
M047 : Enduit à base de plâtre projeté							
Niveau : 1er étage							
Localisation	NB de sondage	Description	Prélèvement	Résultat	Critère de décision	Quantité	Photo
Hall; 1er étage - Couloir 1; 1er étage - Pièce 1; 1er étage - Pièce 2; 1er étage - WC; 1er étage - Cuisine; 1er étage - Pièce 3; 1er étage - Pièce 4; 1er étage - Pièce 5; 1er étage - Couloir 2; 1er étage - Pièce 6; 1er étage - Pièce 7; 1er étage - Pièce 8	1	<u>Identifiant:</u> M047 <u>Réf. échantillon:</u> PR047 <u>Réf. laboratoire:</u> IT042202-15111 <u>Description:</u> Enduit de plâtre <u>Composant de la construction:</u> 3 - Parois verticales intérieures - Murs et cloisons maçonnés <u>Partie à sonder:</u> Enduit à base de plâtre projeté	Oui 1er étage - Hall : Mur brique	Absence d'amiante	Après analyse en laboratoire

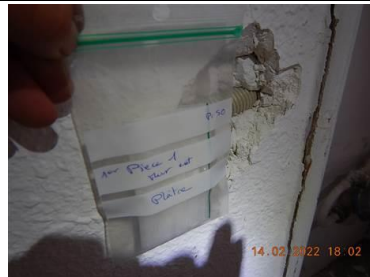
M050 : Enduit à base de plâtre projeté							
Niveau : 1er étage							
Localisation	NB de sondage	Description	Prélèvement	Résultat	Critère de décision	Quantité	Photo
Pièce 1; 1er étage - Pièce 2; 1er étage - Pièce 3; 1er étage - Pièce 5; 1er étage - Pièce 6; 1er étage - Pièce 7	1	<u>Identifiant:</u> M050 <u>Réf. échantillon:</u> PR050 <u>Réf. laboratoire:</u> IT042202-15114 <u>Description:</u> Enduit de plâtre <u>Composant de la construction:</u> 3 - Parois verticales intérieures - Murs et cloisons maçonnés <u>Partie à sonder:</u> Enduit à base de plâtre projeté	Oui 1er étage - Pièce 1 : mur ext	Absence d'amiante	Après analyse en laboratoire

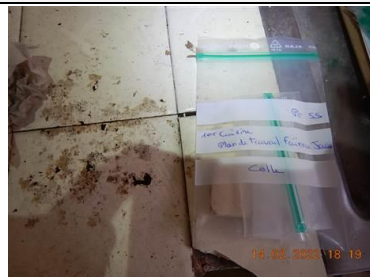
M055 : Colle de faïence							
Niveau : 1er étage							
Localisation	NB de sondage	Description	Prélèvement	Résultat	Critère de décision	Quantité	Photo
Cuisine	1	<u>Identifiant:</u> M055 <u>Réf. échantillon:</u> PR055 <u>Réf. laboratoire:</u> IT042202-15119 <u>Description:</u> Colle de faïence jaune plan de travail <u>Composant de la construction:</u> 3 - Parois verticales intérieures - Revêtements de murs, poteaux, cloisons, gaines, coffres <u>Partie à sonder:</u> Colle de faïence	Oui 1er étage - Cuisine : plan de travail	Absence d'amiante	Après analyse en laboratoire

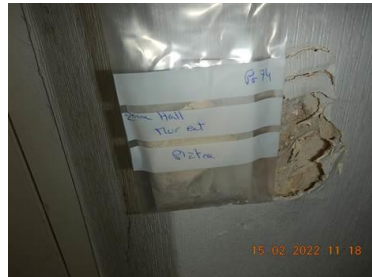
M074 : Enduit à base de plâtre projeté							
Niveau : 2e étage							
Localisation	NB de sondage	Description	Prélèvement	Résultat	Critère de décision	Quantité	Photo
Hall; 2e étage - Pièce 21; 2e étage - Pièce 22; 2e étage - Pièce 24; 2e étage - Pièce 25; 2e étage - Pièce 26; 2e étage - Pièce 28	1	<u>Identifiant:</u> M074 <u>Réf. échantillon:</u> PR074 <u>Réf. laboratoire:</u> IT042202-13 <u>Description:</u> Enduit de plâtre <u>Composant de la construction:</u> 3 - Parois verticales intérieures - Murs et cloisons maçonnés <u>Partie à sonder:</u> Enduit à base de plâtre projeté	Oui 2e étage - Hall : Mur extérieur	Absence d'amiante	Après analyse en laboratoire

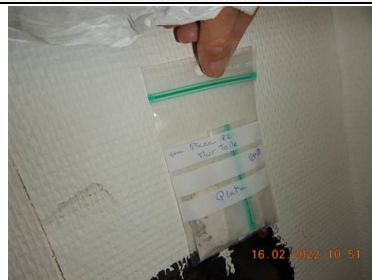
M097 : Enduit à base de plâtre projeté							
Niveau : 2e étage							
Localisation	NB de sondage	Description	Prélèvement	Résultat	Critère de décision	Quantité	Photo
Couloir 1; 2e étage - Pièce 21; 2e étage - Pièce 22; 2e étage - Pièce 23; 2e étage - Couloir 2; 2e étage - Pièce 24; 2e étage - Pièce 25; 2e étage - Pièce 26; 2e étage - Pièce 27; 2e étage - Pièce 28	1	<u>Identifiant:</u> M097 <u>Réf. échantillon:</u> PR097 <u>Réf. laboratoire:</u> IT042202-36 <u>Description:</u> Enduit de plâtre <u>Composant de la construction:</u> 3 - Parois verticales intérieures - Murs et cloisons maçonnés <u>Partie à sonder:</u> Enduit à base de plâtre projeté	Oui 2e étage - Couloir 1 : Mur A,B,C,D	Absence d'amiante	Après analyse en laboratoire

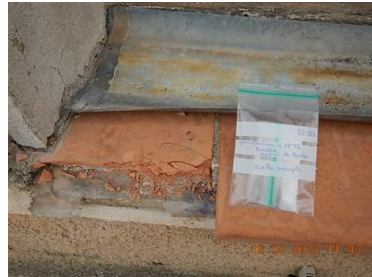
M099 : Colle de carrelage							
Niveau : 2e étage							
Localisation	NB de sondage	Description	Prélèvement	Résultat	Critère de décision	Quantité	Photo
Balcon 1; 2e étage - Pièce 24	1	<u>Identifiant:</u> M099 <u>Réf. échantillon:</u> PR099 <u>Réf. laboratoire:</u> IT042202-38 <u>Description:</u> Colle de margelle <u>Composant de la construction:</u> 3 - Parois verticales intérieures - Revêtements de murs, poteaux, cloisons, gaines, coffres <u>Partie à sonder:</u> Colle de carrelage	Oui 2e étage - Balcon 1 : Appui de fenêtre	Absence d'amiante	Après analyse en laboratoire

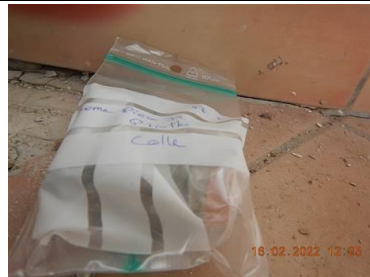
M108 : Colle de faïence							
Niveau : 3e étage							
Localisation	NB de sondage	Description	Prélèvement	Résultat	Critère de décision	Quantité	Photo
Dégagement; 3e étage - Pièce 31; 3e étage - Pièce 32; 3e étage - Pièce 33	1	<u>Identifiant:</u> M108 <u>Réf. échantillon:</u> PR108 <u>Réf. laboratoire:</u> IT042202-47 <u>Description:</u> Colle de plinthe orange <u>Composant de la construction:</u> 3 - Parois verticales intérieures - Revêtements de murs, poteaux, cloisons, gaines, coffres <u>Partie à sonder:</u> Colle de faïence	Oui 3e étage - Pièce 32 : Mur A,B,C,D	Absence d'amiante	Après analyse en laboratoire

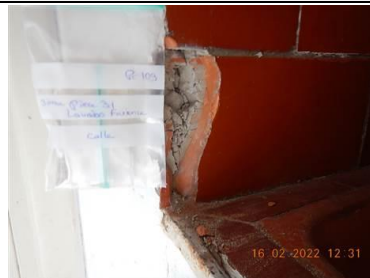
M109 : Colle de faïence							
Niveau : 3e étage							
Localisation	NB de sondage	Description	Prélèvement	Résultat	Critère de décision	Quantité	Photo
Pièce 31	1	<u>Identifiant:</u> M109 <u>Réf. échantillon:</u> PR109 <u>Réf. laboratoire:</u> IT042202-48 <u>Description:</u> Colle de faïence orange <u>Composant de la construction:</u> 3 - Parois verticales intérieures - Revêtements de murs, poteaux, cloisons, gaines, coffres <u>Partie à sonder:</u> Colle de faïence	Oui 3e étage - Pièce 31 : Mur lavabo	Absence d'amiante	Après analyse en laboratoire

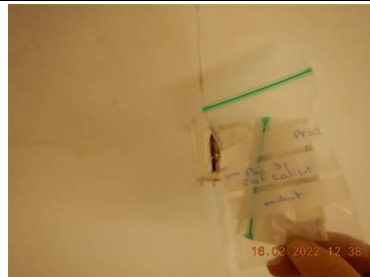
M112 : Bandes calicot							
Niveau : 3e étage							
Localisation	NB de sondage	Description	Prélèvement	Résultat	Critère de décision	Quantité	Photo
Pièce 31; 3e étage - Pièce 32; 3e étage - Pièce 33	1	<u>Identifiant:</u> M112 <u>Réf. échantillon:</u> PR112 <u>Réf. laboratoire:</u> IT042202-51 <u>Description:</u> Bandes calicot <u>Composant de la construction:</u> 3 - Parois verticales intérieures - Cloisons sèches (assemblées, préfabriquées) <u>Partie à sonder:</u> Bandes calicot	Oui 3e étage - Pièce 31 : Plafond	Absence d'amiante	Après analyse en laboratoire

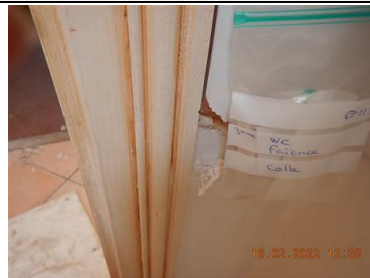
M113 : Colle de faïence							
Niveau : 3e étage							
Localisation	NB de sondage	Description	Prélèvement	Résultat	Critère de décision	Quantité	Photo
WC	1	<u>Identifiant:</u> M113 <u>Réf. échantillon:</u> PR113 <u>Réf. laboratoire:</u> IT042202-52 <u>Description:</u> Colle de faïence blanche <u>Composant de la construction:</u> 3 - Parois verticales intérieures - Revêtements de murs, poteaux, cloisons, gaines, coffres <u>Partie à sonder:</u> Colle de faïence	Oui 3e étage - WC : Mur B	Absence d'amiante	Après analyse en laboratoire

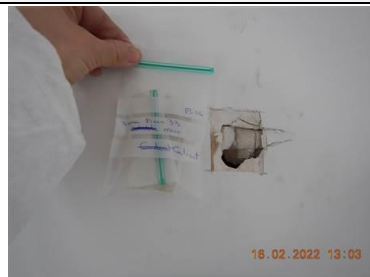
M116 : Bandes calicot							
Niveau : 3e étage							
Localisation	NB de sondage	Description	Prélèvement	Résultat	Critère de décision	Quantité	Photo
Pièce 33	1	<u>Identifiant:</u> M116 <u>Réf. échantillon:</u> PR116 <u>Réf. laboratoire:</u> IT042202-55 <u>Description:</u> Bandes calicot <u>Composant de la construction:</u> 3 - Parois verticales intérieures - Cloisons sèches (assemblées, préfabriquées) <u>Partie à sonder:</u> Bandes calicot	Oui 3e étage - Pièce 33 : Mur A,B,C,D	Absence d'amiante	Après analyse en laboratoire

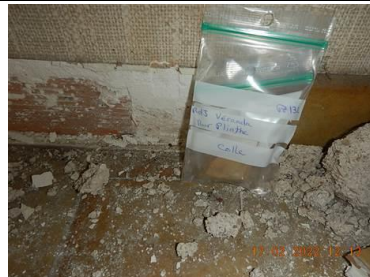
M132 : Colle de faïence							
Niveau : Rdj							
Localisation	NB de sondage	Description	Prélèvement	Résultat	Critère de décision	Quantité	Photo
Véranda	1	<u>Identifiant:</u> M132 <u>Réf. échantillon:</u> PR132 <u>Réf. laboratoire:</u> IT042202-71 <u>Description:</u> Colle de plinthe <u>Composant de la construction:</u> 3 - Parois verticales intérieures - Revêtements de murs, poteaux, cloisons, gaines, coffres <u>Partie à sonder:</u> Colle de faïence	Oui Rdj - Véranda : Mur A,B,C,D	Absence d'amiante	Après analyse en laboratoire

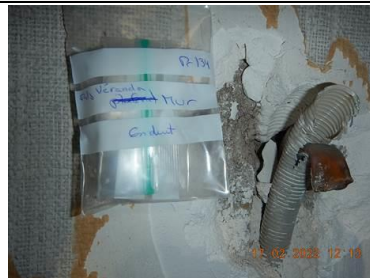
M134 : Enduit à base de plâtre projeté							
Niveau : Rdj							
Localisation	NB de sondage	Description	Prélèvement	Résultat	Critère de décision	Quantité	Photo
Véranda	1	<u>Identifiant:</u> M134 <u>Réf. échantillon:</u> PR134 <u>Réf. laboratoire:</u> IT042202-73 <u>Description:</u> Enduit <u>Composant de la construction:</u> 3 - Parois verticales intérieures - Murs et cloisons maçonnés <u>Partie à sonder:</u> Enduit à base de plâtre projeté	Oui Rdj - Véranda : Mur A,B,C,D	Absence d'amiante	Après analyse en laboratoire

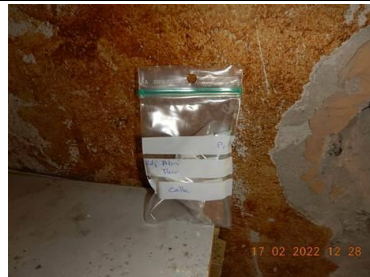
M139 : Colle de faïence							
Niveau : Rdj							
Localisation	NB de sondage	Description	Prélèvement	Résultat	Critère de décision	Quantité	Photo
Abri 1	1	<u>Identifiant:</u> M139 <u>Réf. échantillon:</u> PR139 <u>Réf. laboratoire:</u> IT042202-78 <u>Description:</u> Colle <u>Composant de la construction:</u> 3 - Parois verticales intérieures - Revêtements de murs, poteaux, cloisons, gaines, coffres <u>Partie à sonder:</u> Colle de faïence	Oui Rdj - Abri 1 : Mur A,B,C,D	Absence d'amiante	Après analyse en laboratoire

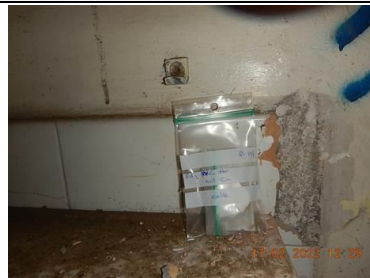
M141 : Colle de faïence							
Niveau : Rdj							
Localisation	NB de sondage	Description	Prélèvement	Résultat	Critère de décision	Quantité	Photo
WC	1	<u>Identifiant:</u> M141 <u>Réf. échantillon:</u> PR141 <u>Réf. laboratoire:</u> IT042202-80 <u>Description:</u> Colle de faïence blanche <u>Composant de la construction:</u> 3 - Parois verticales intérieures - Revêtements de murs, poteaux, cloisons, gaines, coffres <u>Partie à sonder:</u> Colle de faïence	Oui Rdj - WC : Mur C	Absence d'amiante	Après analyse en laboratoire

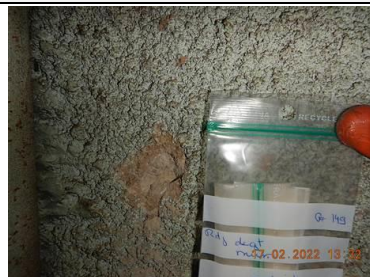
M149 : Enduit à base de ciment projeté							
Niveau : Rdj							
Localisation	NB de sondage	Description	Prélèvement	Résultat	Critère de décision	Quantité	Photo
Dégagement	1	<u>Identifiant:</u> M149 <u>Réf. échantillon:</u> PR149 <u>Réf. laboratoire:</u> IT042202-88 <u>Description:</u> Enduit de ciment <u>Composant de la construction:</u> 3 - Parois verticales intérieures - Murs et cloisons maçonnés <u>Partie à sonder:</u> Enduit à base de ciment projeté	Oui Rdj - Dégagement : Mur A extérieur	Absence d'amiante	Après analyse en laboratoire

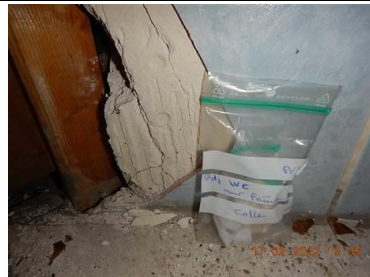
M153 : Colle de faïence							
Niveau : Rdj							
Localisation	NB de sondage	Description	Prélèvement	Résultat	Critère de décision	Quantité	Photo
WC 1	1	<u>Identifiant:</u> M153 <u>Réf. échantillon:</u> PR153 <u>Réf. laboratoire:</u> IT042202-92 <u>Description:</u> Colle de faïence bleu <u>Composant de la construction:</u> 3 - Parois verticales intérieures - Revêtements de murs, poteaux, cloisons, gaines, coffres <u>Partie à sonder:</u> Colle de faïence	Oui Rdj - WC 1 : Mur A,B,C,D	Absence d'amiante	Après analyse en laboratoire

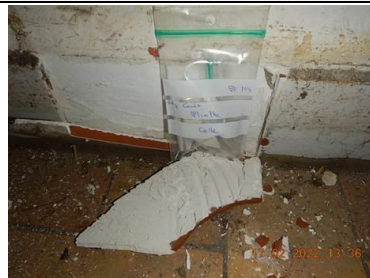
M154 : Colle de faïence							
Niveau : Rdj							
Localisation	NB de sondage	Description	Prélèvement	Résultat	Critère de décision	Quantité	Photo
Cuisine	1	<u>Identifiant:</u> M154 <u>Réf. échantillon:</u> PR154 <u>Réf. laboratoire:</u> IT042202-93 <u>Description:</u> Colle de plinthe <u>Composant de la construction:</u> 3 - Parois verticales intérieures - Revêtements de murs, poteaux, cloisons, gaines, coffres <u>Partie à sonder:</u> Colle de faïence	Oui Rdj - Cuisine : Mur A,B,C,D	Absence d'amiante	Après analyse en laboratoire

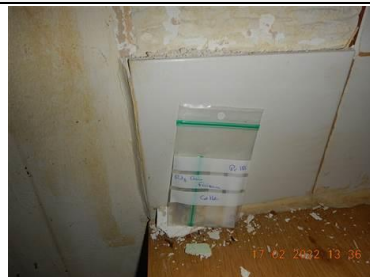
M155 : Colle de faïence							
Niveau : Rdj							
Localisation	NB de sondage	Description	Prélèvement	Résultat	Critère de décision	Quantité	Photo
Cuisine	1	<u>Identifiant:</u> M155 <u>Réf. échantillon:</u> PR155 <u>Réf. laboratoire:</u> IT042202-94 <u>Description:</u> Colle de faïence <u>Composant de la construction:</u> 3 - Parois verticales intérieures - Revêtements de murs, poteaux, cloisons, gaines, coffres <u>Partie à sonder:</u> Colle de faïence	Oui Rdj - Cuisine : Mur A,B,C,D	Absence d'amiante	Après analyse en laboratoire

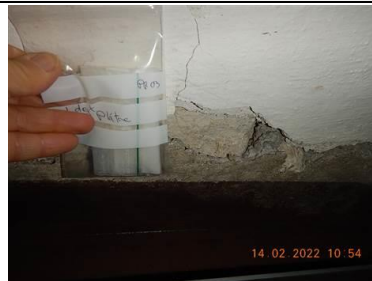
M004 : Enduit à base de plâtre projeté							
Niveau : Sous-sol							
Localisation	NB de sondage	Description	Prélèvement	Résultat	Critère de décision	Quantité	Photo
Couloir; Sous-sol - Cave 1	1	<p>Identifiant: M004</p> <p>Réf. échantillon: PR004</p> <p>Réf. laboratoire: IT042202-15028</p> <p>Description: Enduit de plâtre entre bois</p> <p>Composant de la construction: 4 - Plafonds et faux plafonds - Plafonds</p> <p>Partie à sonder: Enduit à base de plâtre projeté</p>	Oui Sous-sol - Cave 1 : Plafond	Absence d'amiante	Après analyse en laboratoire

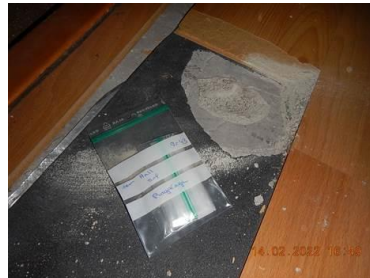
M043 : Ragréage							
Niveau : Rdc							
Localisation	NB de sondage	Description	Prélèvement	Résultat	Critère de décision	Quantité	Photo
Hall; Rdc - Dégagement local; Rdc - Palier Rdc; Rdc - Cuisine; 1er étage - Hall; 1er étage - Couloir 1; 1er étage - Pièce 1; 1er étage - Pièce 2; 1er étage - WC; 1er étage - Cuisine; 1er étage - Pièce 3; 1er étage - Pièce 4; 1er étage - Pièce 5; 1er étage - Couloir 2; 1er étage - Pièce 6; 1er étage - Pièce 7; 1er étage - Pièce 8; 1er étage - Escalier 2; 2e étage - Pièce 21; 2e étage - Pièce 22; 2e étage - WC; 2e étage - Pièce 23; 2e étage - Pièce 24; 2e étage - Pièce 25; 2e étage - Pièce 26; 2e étage - Pièce 27; 2e étage - Pièce 28	1	<u>Identifiant:</u> M043 <u>Réf. échantillon:</u> PR043 <u>Réf. laboratoire:</u> IT042202-15107 <u>Description:</u> Ragréage <u>Composant de la construction:</u> 4 - Plafonds et faux plafonds - Plafonds <u>Partie à sonder:</u> Ragréage	Oui 1er étage - Hall : Sol	Absence d'amiante	Après analyse en laboratoire

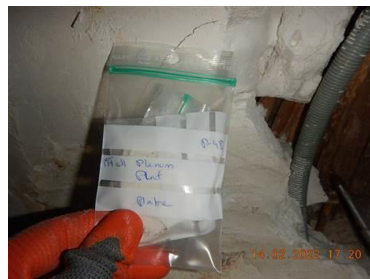
M048 : Enduit à base de plâtre projeté							
Niveau : 1er étage							
Localisation	NB de sondage	Description	Prélèvement	Résultat	Critère de décision	Quantité	Photo
Hall; 1er étage - Couloir 1; 1er étage - Pièce 1; 1er étage - Pièce 2; 1er étage - WC; 1er étage - Cuisine; 1er étage - Pièce 3; 1er étage - Pièce 4; 1er étage - Pièce 5; 1er étage - Couloir 2; 1er étage - Pièce 6; 1er étage - Pièce 7; 1er étage - Pièce 8	1	<u>Identifiant:</u> M048 <u>Réf. échantillon:</u> PR048 <u>Réf. laboratoire:</u> IT042202-15112 <u>Description:</u> Enduit de plâtre <u>Composant de la construction:</u> 4 - Plafonds et faux plafonds - Plafonds <u>Partie à sonder:</u> Enduit à base de plâtre projeté	Oui 1er étage - Hall : Plafond plénum	Absence d'amiante	Après analyse en laboratoire

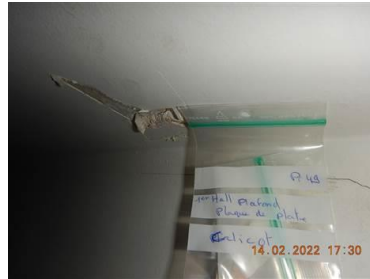
M049 : Bandes calicot							
Niveau : 1er étage							
Localisation	NB de sondage	Description	Prélèvement	Résultat	Critère de décision	Quantité	Photo
Hall; 1er étage - Couloir 1; 1er étage - Pièce 1; 1er étage - Pièce 2; 1er étage - WC; 1er étage - Cuisine; 1er étage - Pièce 3; 1er étage - Pièce 4; 1er étage - Pièce 5; 1er étage - Couloir 2; 1er étage - Pièce 6; 1er étage - Pièce 7; 1er étage - Pièce 8	1	<u>Identifiant:</u> M049 <u>Réf. échantillon:</u> PR049 <u>Réf. laboratoire:</u> IT042202-15113 <u>Description:</u> Bandes calicot <u>Composant de la construction:</u> 4 - Plafonds et faux plafonds - Plafonds <u>Partie à sonder:</u> Bandes calicot	Oui 1er étage - Hall : Plafond	Absence d'amiante	Après analyse en laboratoire

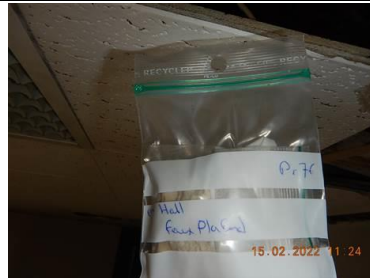
M076 : Panneaux et plaques							
Niveau : 2e étage							
Localisation	NB de sondage	Description	Prélèvement	Résultat	Critère de décision	Quantité	Photo
Hall; 2e étage - Couloir 1; 2e étage - Pièce 23; 2e étage - Balcon 2	1	<u>Identifiant:</u> M076 <u>Réf. échantillon:</u> PR076 <u>Réf. laboratoire:</u> IT042202-15 <u>Description:</u> Dalles de faux plafond <u>Composant de la construction:</u> 4 - Plafonds et faux plafonds - Faux plafonds <u>Partie à sonder:</u> Panneaux et plaques	Oui 2e étage - Hall : Plafond	Absence d'amiante	Après analyse en laboratoire

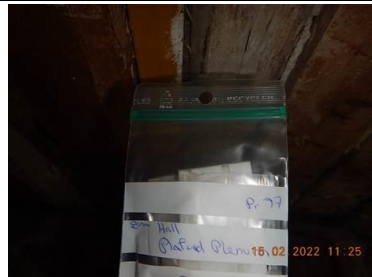
M077 : Enduit à base de plâtre projeté							
Niveau : 2e étage							
Localisation	NB de sondage	Description	Prélèvement	Résultat	Critère de décision	Quantité	Photo
Hall; 2e étage - Couloir 1; 2e étage - Couloir 2	1	<u>Identifiant:</u> M077 <u>Réf. échantillon:</u> PR077 <u>Réf. laboratoire:</u> IT042202-16 <u>Description:</u> Calfeutre de plâtre <u>Composant de la construction:</u> 4 - Plafonds et faux plafonds - Plafonds <u>Partie à sonder:</u> Enduit à base de plâtre projeté	Oui 2e étage - Hall : Plénum plafond bois	Absence d'amiante	Après analyse en laboratoire

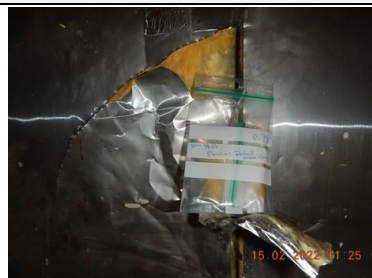
M078 : Isolant posé dans le plénum au-dessus du panneau de faux plafond							
Niveau : 2e étage							
Localisation	NB de sondage	Description	Prélèvement	Résultat	Critère de décision	Quantité	Photo
Hall	1	<u>Identifiant:</u> M078 <u>Réf. échantillon:</u> PR078 <u>Réf. laboratoire:</u> IT042202-17 <u>Description:</u> Isolant de gainage <u>Composant de la construction:</u> 4 - Plafonds et faux plafonds - Faux plafonds <u>Partie à sonder:</u> Isolant posé dans le plénum au-dessus du panneau de faux plafond	Oui 2e étage - Hall : Gaine de climatisation	Absence d'amiante	Après analyse en laboratoire

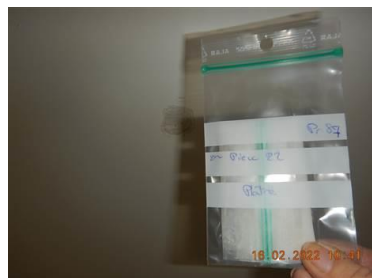
M087 : Enduit à base de plâtre projeté							
Niveau : 2e étage							
Localisation	NB de sondage	Description	Prélèvement	Résultat	Critère de décision	Quantité	Photo
Pièce 22; 2e étage - Pièce 23; 2e étage - Pièce 24; 2e étage - Pièce 25; 2e étage - Pièce 26; 2e étage - Pièce 27; 2e étage - Pièce 28; 3e étage - Palier 3; 3e étage - Dégagement; 3e étage - Pièce 31; 3e étage - WC; 3e étage - Pièce 32; 3e étage - Pièce 33	1	<u>Identifiant:</u> M087 <u>Réf. échantillon:</u> PR087 <u>Réf. laboratoire:</u> IT042202-26 <u>Description:</u> Enduit de plâtre <u>Composant de la construction:</u> 4 - Plafonds et faux plafonds - Plafonds <u>Partie à sonder:</u> Enduit à base de plâtre projeté	Oui 2e étage - Pièce 22	Absence d'amiante	Après analyse en laboratoire

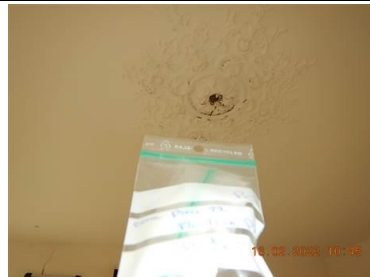
M088 : Peinture décorative (pailletées, gouttelettes...)							
Niveau : 2e étage							
Localisation	NB de sondage	Description	Prélèvement	Résultat	Critère de décision	Quantité	Photo
Pièce 22; 2e étage - Pièce 25; 2e étage - Pièce 26	1	<u>Identifiant:</u> M088 <u>Réf. échantillon:</u> PR088 <u>Réf. laboratoire:</u> IT042202-27 <u>Description:</u> Moulure lumineuse plâtre <u>Composant de la construction:</u> 4 - Plafonds et faux plafonds - Plafonds <u>Partie à sonder:</u> Peinture décorative (pailletées, gouttelettes...)	Oui 2e étage - Pièce 22 : Plafond	Absence d'amiante	Après analyse en laboratoire

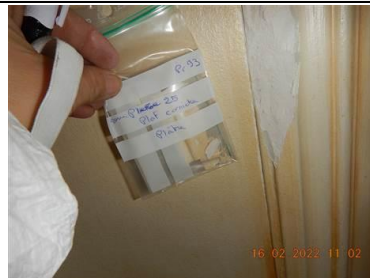
M093 : Peinture décorative (pailletées, gouttelettes...)							
Niveau : 2e étage							
Localisation	NB de sondage	Description	Prélèvement	Résultat	Critère de décision	Quantité	Photo
Pièce 22; 2e étage - Couloir 2; 2e étage - Pièce 25; 2e étage - Pièce 26	1	<u>Identifiant:</u> M093 <u>Réf. échantillon:</u> PR093 <u>Réf. laboratoire:</u> IT042202-32 <u>Description:</u> Plâtre corniche <u>Composant de la construction:</u> 4 - Plafonds et faux plafonds - Plafonds <u>Partie à sonder:</u> Peinture décorative (pailletées, gouttelettes...)	Oui 2e étage - Pièce 25 : Corniche	Absence d'amiante	Après analyse en laboratoire

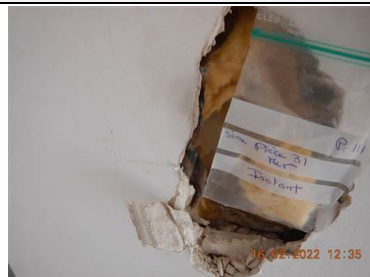
M111 : Isolant posé dans le plénum au-dessus du panneau de faux plafond							
Niveau : 3e étage							
Localisation	NB de sondage	Description	Prélèvement	Résultat	Critère de décision	Quantité	Photo
Pièce 31; 3e étage - Pièce 32; 3e étage - Pièce 33	1	<u>Identifiant:</u> M111 <u>Réf. échantillon:</u> PR111 <u>Réf. laboratoire:</u> IT042202-50 <u>Description:</u> Isolant <u>Composant de la construction:</u> 4 - Plafonds et faux plafonds - Faux plafonds <u>Partie à sonder:</u> Isolant posé dans le plénum au-dessus du panneau de faux plafond	Oui 3e étage - Pièce 31 : Mur A,B,C,D	Absence d'amiante	Après analyse en laboratoire

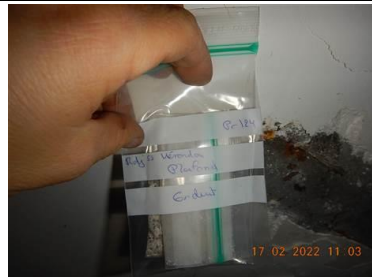
M124 : Enduit à base de plâtre projeté							
Niveau : Rdj							
Localisation	NB de sondage	Description	Prélèvement	Résultat	Critère de décision	Quantité	Photo
ss Véranda	1	<u>Identifiant:</u> M124 <u>Réf. échantillon:</u> PR124 <u>Réf. laboratoire:</u> IT042202-63 <u>Description:</u> Enduit de plâtre <u>Composant de la construction:</u> 4 - Plafonds et faux plafonds - Plafonds <u>Partie à sonder:</u> Enduit à base de plâtre projeté	Oui Rdj - ss Véranda : Plafond	Absence d'amiante	Après analyse en laboratoire

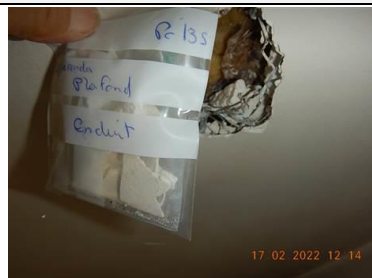
M135 : Enduit à base de plâtre projeté							
Niveau : Rdj							
Localisation	NB de sondage	Description	Prélèvement	Résultat	Critère de décision	Quantité	Photo
Véranda	1	<u>Identifiant:</u> M135 <u>Réf. échantillon:</u> PR135 <u>Réf. laboratoire:</u> IT042202-74 <u>Description:</u> Enduit plâtre métal déployé <u>Composant de la construction:</u> 4 - Plafonds et faux plafonds - Plafonds <u>Partie à sonder:</u> Enduit à base de plâtre projeté	Oui Rdj - Véranda : Plafond	Absence d'amiante	Après analyse en laboratoire

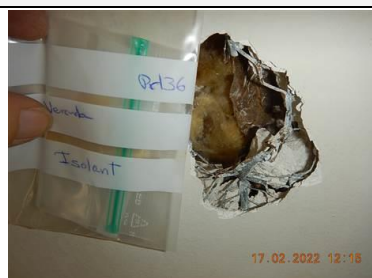
M136 : Isolant posé dans le plénum au-dessus du panneau de faux plafond							
Niveau : Rdj							
Localisation	NB de sondage	Description	Prélèvement	Résultat	Critère de décision	Quantité	Photo
Véranda	1	<u>Identifiant:</u> M136 <u>Réf. échantillon:</u> PR136 <u>Réf. laboratoire:</u> IT042202-75 <u>Description:</u> Isolant <u>Composant de la construction:</u> 4 - Plafonds et faux plafonds - Faux plafonds <u>Partie à sonder:</u> Isolant posé dans le plénum au-dessus du panneau de faux plafond	Oui Rdj - Véranda : Plafond	Absence d'amiante	Après analyse en laboratoire

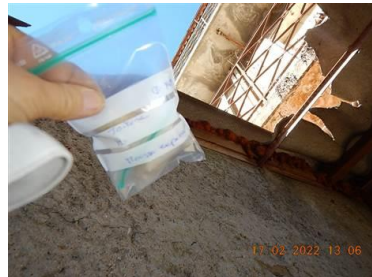
M148 : Jonction avec la façade							
Niveau : Toitures							
Localisation	NB de sondage	Description	Prélèvement	Résultat	Critère de décision	Quantité	Photo
Combles; Rdj - WC; Rdj - Dégagement; Rdj - Pièce	1	<p>Identifiant: M148</p> <p>Réf. échantillon: PR148</p> <p>Réf. laboratoire: IT042202-87</p> <p>Description: mousse expansée jaune</p> <p>Composant de la construction: 4 - Plafonds et faux plafonds - Poutres et charpentes</p> <p>Partie à sonder: Jonction avec la façade</p>	Oui Toitures - Combles : Plafond	Absence d'amiante	Après analyse en laboratoire

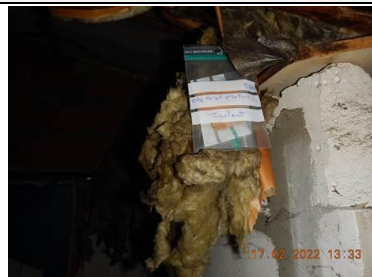
M151 : Isolant posé dans le plénum au-dessus du panneau de faux plafond							
Niveau : Rdj							
Localisation	NB de sondage	Description	Prélèvement	Résultat	Critère de décision	Quantité	Photo
Dégagement; Rdj - WC 1; Rdj - Pièce; Rdj - Cuisine	1	<p>Identifiant: M151</p> <p>Réf. échantillon: PR151</p> <p>Réf. laboratoire: IT042202-90</p> <p>Description: Isolant</p> <p>Composant de la construction: 4 - Plafonds et faux plafonds - Faux plafonds</p> <p>Partie à sonder: Isolant posé dans le plénum au-dessus du panneau de faux plafond</p>	Oui Rdj - Dégagement : Plafond	Absence d'amiante	Après analyse en laboratoire

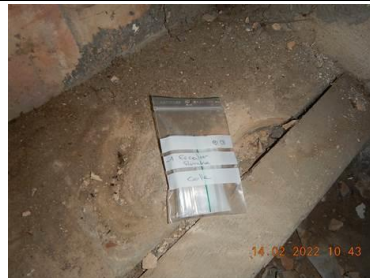
M001 : Colle de carrelage							
Niveau : Sous-sol							
Localisation	NB de sondage	Description	Prélèvement	Résultat	Critère de décision	Quantité	Photo

Escalier ss	1	<u>Identifiant:</u> M001 <u>Réf. échantillon:</u> PR001 <u>Réf. laboratoire:</u> IT042202-15024 <u>Description:</u> Colle de carrelage <u>Composant de la construction:</u> 5 - Planchers et planchers techniques - Revêtements de sols <u>Partie à sonder:</u> Colle de carrelage	Oui Sous-sol - Escalier ss : Marche	Absence d'amiante	Après analyse en laboratoire

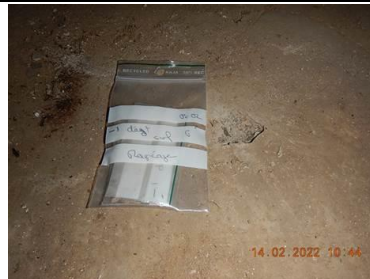
M002 : Ragrée							
Niveau : Sous-sol							
Localisation	NB de sondage	Description	Prélèvement	Résultat	Critère de décision	Quantité	Photo
Couloir; Sous-sol - Cave 1; Sous-sol - Cave 2	1	<u>Identifiant:</u> M002 <u>Réf. échantillon:</u> PR002 <u>Réf. laboratoire:</u> IT042202-15025 <u>Description:</u> Ragrée <u>Composant de la construction:</u> 5 - Planchers et planchers techniques - Revêtements de sols <u>Partie à sonder:</u> Ragrée	Oui Sous-sol - Couloir : Sol	Absence d'amiante	Après analyse en laboratoire

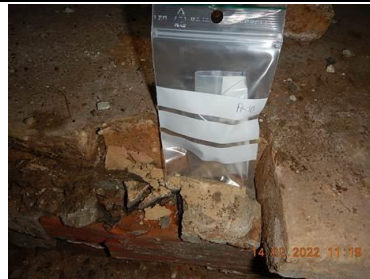
M010 : Colle de carrelage

Niveau : Sous-sol							
Localisation	NB de sondage	Description	Prélèvement	Résultat	Critère de décision	Quantité	Photo
Cave 1	1	<u>Identifiant:</u> M010 <u>Réf. échantillon:</u> PR010 <u>Réf. laboratoire:</u> IT042202-15034 <u>Description:</u> Colle de terre cuite <u>Composant de la construction:</u> 5 - Planchers et planchers techniques - Revêtements de sols <u>Partie à sonder:</u> Colle de carrelage	Oui Sous-sol - Cave 1 : Sol	Absence d'amiante	Après analyse en laboratoire

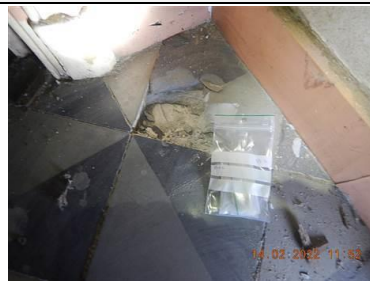
M022 : Colle de carrelage							
Niveau : Rdc							
Localisation	NB de sondage	Description	Prélèvement	Résultat	Critère de décision	Quantité	Photo
Local	1	<u>Identifiant:</u> M022 <u>Réf. échantillon:</u> PR022 <u>Réf. laboratoire:</u> IT042202-15046 <u>Description:</u> Colle de carrelage blanc <u>Composant de la construction:</u> 5 - Planchers et planchers techniques - Revêtements de sols <u>Partie à sonder:</u> Colle de carrelage	Oui Rdc - Local : Sol	Absence d'amiante	Après analyse en laboratoire

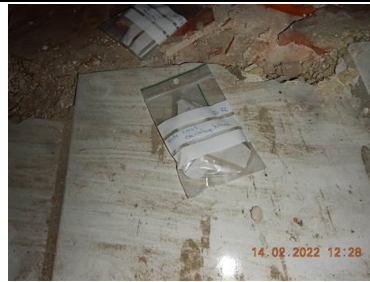
M023 : Colle de carrelage							
Niveau : Rdc							
Localisation	NB de sondage	Description	Prélèvement	Résultat	Critère de décision	Quantité	Photo
Dégagement local; Rdc - Local 1; Rdc - Local 2	1	<u>Identifiant:</u> M023 <u>Réf. échantillon:</u> PR023 <u>Réf. laboratoire:</u> IT042202-15047 <u>Description:</u> Colle de tomette <u>Composant de la construction:</u> 5 - Planchers et planchers techniques - Revêtements de sols <u>Partie à sonder:</u> Colle de carrelage	Oui Rdc - Local : Sol	Absence d'amiante	Après analyse en laboratoire

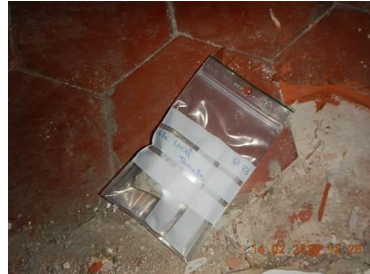
M024 : Ragréage							
Niveau : Rdc							
Localisation	NB de sondage	Description	Prélèvement	Résultat	Critère de décision	Quantité	Photo
Local 1	1	<u>Identifiant:</u> M024 <u>Réf. échantillon:</u> PR024 <u>Réf. laboratoire:</u> IT042202-15048 <u>Description:</u> Ragréage sur tomette <u>Composant de la construction:</u> 5 - Planchers et planchers techniques - Revêtements de sols <u>Partie à sonder:</u> Ragréage	Oui Rdc - Local 1 : Sol	Absence d'amiante	Après analyse en laboratoire

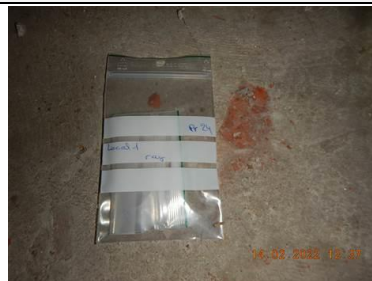
M025 : Colle de carrelage							
Niveau : Rdc							
Localisation	NB de sondage	Description	Prélèvement	Résultat	Critère de décision	Quantité	Photo
Local 2	1	<u>Identifiant:</u> M025 <u>Réf. échantillon:</u> PR025 <u>Réf. laboratoire:</u> IT042202-15049 <u>Description:</u> Colle de carrelage beige <u>Composant de la construction:</u> 5 - Planchers et planchers techniques - Revêtements de sols <u>Partie à sonder:</u> Colle de carrelage	Oui Rdc - Local 2 : Sol	Absence d'amiante	Après analyse en laboratoire

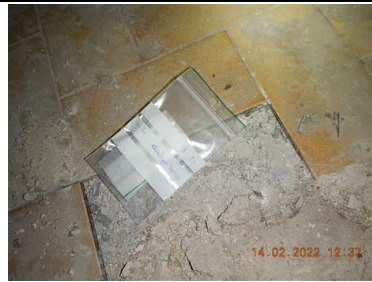
M036 : Colle de carrelage							
Niveau : 1er étage							
Localisation	NB de sondage	Description	Prélèvement	Résultat	Critère de décision	Quantité	Photo
Palier 1	1	<u>Identifiant:</u> M036 <u>Réf. échantillon:</u> PR036 <u>Réf. laboratoire:</u> IT042202-15100 <u>Description:</u> Colle de tomette <u>Composant de la construction:</u> 5 - Planchers et planchers techniques - Revêtements de sols <u>Partie à sonder:</u> Colle de carrelage	Oui 1er étage - Palier 1 : Sol	Absence d'amiante	Après analyse en laboratoire

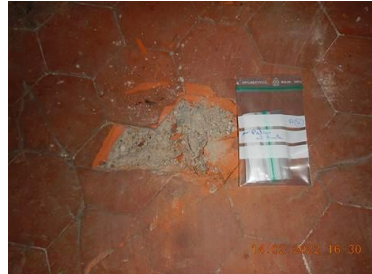
M037 : Ragréage							
Niveau : Rdc							
Localisation	NB de sondage	Description	Prélèvement	Résultat	Critère de décision	Quantité	Photo
Escalier 1; 1er étage - Escalier 2; 2e étage - Escalier 3	1	<u>Identifiant:</u> M037 <u>Réf. échantillon:</u> PR037 <u>Réf. laboratoire:</u> IT042202-15101 <u>Description:</u> Ragréage gris <u>Composant de la construction:</u> 5 - Planchers et planchers techniques - Revêtements de sols <u>Partie à sonder:</u> Ragréage	Oui Rdc - Escalier 1 : Marche	Absence d'amiante	Après analyse en laboratoire

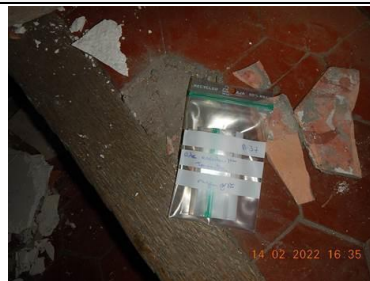
M038 : Colle de carrelage							
Niveau : 1er étage							
Localisation	NB de sondage	Description	Prélèvement	Résultat	Critère de décision	Quantité	Photo
Escalier 2; 2e étage - Escalier 3	1	<u>Identifiant:</u> M038 <u>Réf. échantillon:</u> PR038 <u>Réf. laboratoire:</u> IT042202-15102 <u>Description:</u> Colle blanche de tomette <u>Composant de la construction:</u> 5 - Planchers et planchers techniques - Revêtements de sols <u>Partie à sonder:</u> Colle de carrelage	Oui 1er étage - Escalier 2 : Marche	Absence d'amiante	Après analyse en laboratoire

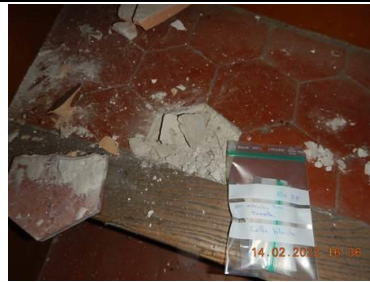
M044 : Colle de carrelage							
Niveau : 1er étage							
Localisation	NB de sondage	Description	Prélèvement	Résultat	Critère de décision	Quantité	Photo
Pièce 4; 1er étage - Pièce 8	1	<u>Identifiant:</u> M044 <u>Réf. échantillon:</u> PR044 <u>Réf. laboratoire:</u> IT042202-15108 <u>Description:</u> Colle <u>Composant de la construction:</u> 5 - Planchers et planchers techniques - Revêtements de sols <u>Partie à sonder:</u> Colle de carrelage	Oui 1er étage - Pièce 4 : Sol	Absence d'amiante	Après analyse en laboratoire

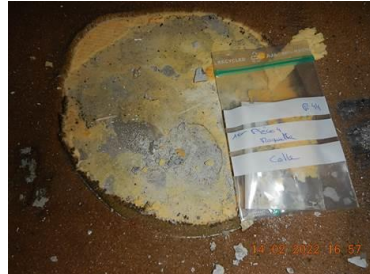
M046 : Ragrée							
Niveau : 1er étage							
Localisation	NB de sondage	Description	Prélèvement	Résultat	Critère de décision	Quantité	Photo
Hall; 1er étage - Couloir 1; 1er étage - Pièce 1; 1er étage - Pièce 2; 1er étage - Cuisine; 1er étage - Pièce 3; 1er étage - Pièce 4; 1er étage - Pièce 5; 1er étage - Couloir 2; 1er étage - Pièce 6; 1er étage - Pièce 7; 1er étage - Pièce 8	1	<u>Identifiant:</u> M046 <u>Réf. échantillon:</u> PR046 <u>Réf. laboratoire:</u> IT042202-15110 <u>Description:</u> Ragrée <u>Composant de la construction:</u> 5 - Planchers et planchers techniques - Revêtements de sols <u>Partie à sonder:</u> Ragrée	Oui 1er étage - Hall : Sol placard	Absence d'amiante	Après analyse en laboratoire

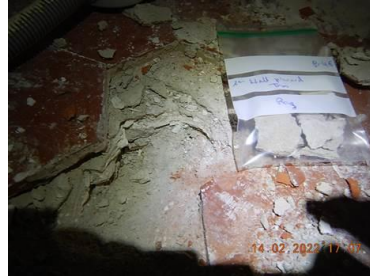
M051 : Dalle de sol							
Niveau : 1er étage							
Localisation	NB de sondage	Description	Prélèvement	Résultat	Critère de décision	Quantité	Photo
WC	1	<u>Identifiant:</u> M051 <u>Réf. échantillon:</u> PR051 <u>Réf. laboratoire:</u> IT042202-15115 <u>Description:</u> Lino + colle <u>Composant de la construction:</u> 5 - Planchers et planchers techniques - Revêtements de sols <u>Partie à sonder:</u> Dalle de sol	Oui 1er étage - WC : Sol	Absence d'amiante	Après analyse en laboratoire

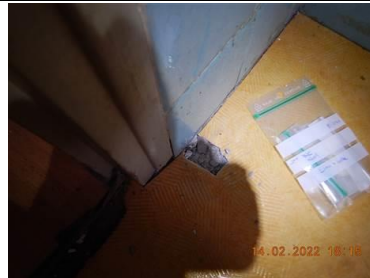
M053 : Dalle de sol							
Niveau : 1er étage							
Localisation	NB de sondage	Description	Prélèvement	Résultat	Critère de décision	Quantité	Photo
Cuisine	1	<u>Identifiant:</u> M053 <u>Réf. échantillon:</u> PR053 <u>Réf. laboratoire:</u> IT042202-15117 <u>Description:</u> Lino damier + colle <u>Composant de la construction:</u> 5 - Planchers et planchers techniques - Revêtements de sols <u>Partie à sonder:</u> Dalle de sol	Oui 1er étage - Cuisine : Sol	Absence d'amiante	Après analyse en laboratoire

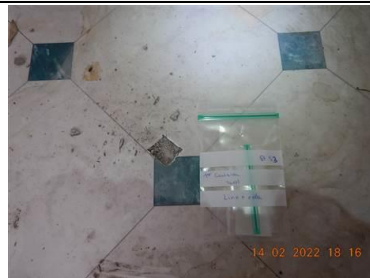
M054 : Dalle de sol							
Niveau : 1er étage							
Localisation	NB de sondage	Description	Prélèvement	Résultat	Critère de décision	Quantité	Photo
Cuisine	1	<u>Identifiant:</u> M054 <u>Réf. échantillon:</u> PR054 <u>Réf. laboratoire:</u> IT042202-15118 <u>Description:</u> Lino + colle sous évier <u>Composant de la construction:</u> 5 - Planchers et planchers techniques - Revêtements de sols <u>Partie à sonder:</u> Dalle de sol	Oui 1er étage - Cuisine : Sol sous évier	Absence d'amiante	Après analyse en laboratoire

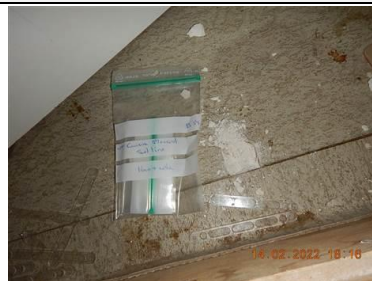
M057 : Ragréage							
Niveau : 1er étage							
Localisation	NB de sondage	Description	Prélèvement	Résultat	Critère de décision	Quantité	Photo
Balcon 1	1	<u>Identifiant:</u> M057 <u>Réf. échantillon:</u> PR057 <u>Réf. laboratoire:</u> IT042202-15121 <u>Description:</u> Ragréage <u>Composant de la construction:</u> 5 - Planchers et planchers techniques - Revêtements de sols <u>Partie à sonder:</u> Ragréage	Oui 1er étage - Balcon 1 : Sol	Absence d'amiante	Après analyse en laboratoire
