**Rapport de MISSION DE REPERAGE DES MATERIAUX ET PRODUITS CONTENANT DE
L'AMIANTE AVANT TRAVAUX**
(Repérage des MPCA suivant l'Annexe 1 de l'arrêté du 16 juillet 2019 – CODE DU TRAVAIL)

Date du repérage : 21/02/2022

Adresse	15, allées d'Azémar 83300 DRAGUIGNAN Section cadastrale AL, Parcelle(s) n° 252
Caractéristiques du bâti :	Un immeuble à usage ancien de bureaux et commerce avec parcelle de terrain attenante.
Nature du repérage :	Repérage avant Travaux
Description des travaux :	Rénovation/réhabilitation globale et générale de la construction existante pour les avant-travaux (hors RdJ coté jardin). Démolition de la construction existante élevée d'un simple niveau (RDJ). Cette démolition concerne moins de la moitié de la construction globale.
Périmètre de repérage :	<i>Rénovation/réhabilitation globale et générale de la construction existante pour les avant-travaux (hors RdJ coté jardin).</i> <i>Démolition de la construction existante élevée d'un simple niveau (RDJ). Cette démolition concerne moins de la moitié de la construction globale.</i>
Année de construction :	Non communiqué (antérieur au 01/01/1949)

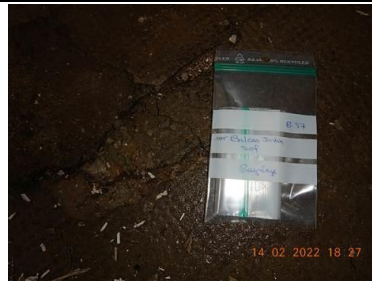
M071 : Dalle de sol							
Niveau : 2e étage							
Localisation	NB de sondage	Description	Prélèvement	Résultat	Critère de décision	Quantité	Photo
Hall; 2e étage - Couloir 1; 2e étage - Couloir 2	1	<u>Identifiant:</u> M071 <u>Réf. échantillon:</u> PR071 <u>Réf. laboratoire:</u> IT042202-10 <u>Description:</u> Dalle de sol 1 <u>Composant de la construction:</u> 5 - Planchers et planchers techniques - Revêtements de sols <u>Partie à sonder:</u> Dalle de sol	Oui 2e étage - Hall : Sol	Absence d'amiante	Après analyse en laboratoire

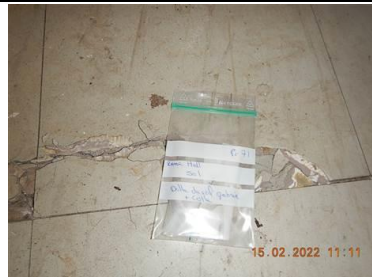
M072 : Ragrée							
Niveau : 2e étage							
Localisation	NB de sondage	Description	Prélèvement	Résultat	Critère de décision	Quantité	Photo
Hall; 2e étage - Couloir 1; 2e étage - Couloir 2	1	<u>Identifiant:</u> M072 <u>Réf. échantillon:</u> PR072 <u>Réf. laboratoire:</u> IT042202-11 <u>Description:</u> Ragrée <u>Composant de la construction:</u> 5 - Planchers et planchers techniques - Revêtements de sols <u>Partie à sonder:</u> Ragrée	Oui 2e étage - Hall : Sol	Absence d'amiante	Après analyse en laboratoire

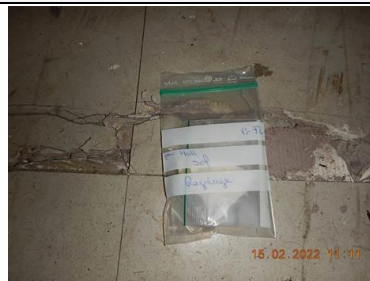
M080 : Dalle de sol							
Niveau : 2e étage							
Localisation	NB de sondage	Description	Prélèvement	Résultat	Critère de décision	Quantité	Photo
Pièce 21; 2e étage - WC	1	<u>Identifiant:</u> M080 <u>Réf. échantillon:</u> PR080 <u>Réf. laboratoire:</u> IT042202-19 <u>Description:</u> Dalle de sol 2 <u>Composant de la construction:</u> 5 - Planchers et planchers techniques - Revêtements de sols <u>Partie à sonder:</u> Dalle de sol <u>Localisation sur croquis:</u> M080 <u>Sondage:</u> Fractionnement	Oui 2e étage - Pièce 21 : Sol	Présence d'amiante	Après analyse en laboratoire	5.40 ml

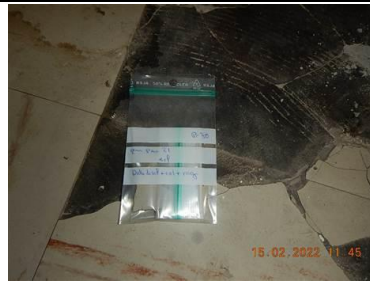
M081 : Colle de carrelage							
Niveau : 2e étage							
Localisation	NB de sondage	Description	Prélèvement	Résultat	Critère de décision	Quantité	Photo
Pièce 22	1	<u>Identifiant:</u> M081 <u>Réf. échantillon:</u> PR081 <u>Réf. laboratoire:</u> IT042202-20 <u>Description:</u> Colle supérieure de tomette <u>Composant de la construction:</u> 5 - Planchers et planchers techniques - Revêtements de sols <u>Partie à sonder:</u> Colle de carrelage	Oui 2e étage - Pièce 22 : Sol	Absence d'amiante	Après analyse en laboratoire

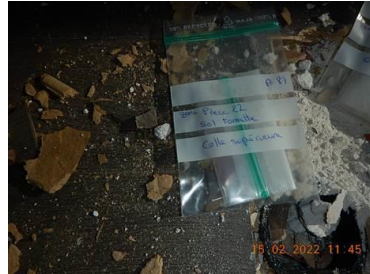
M082 : Colle de carrelage							
Niveau : 2e étage							
Localisation	NB de sondage	Description	Prélèvement	Résultat	Critère de décision	Quantité	Photo
Pièce 22; 2e étage - Pièce 23; 2e étage - Pièce 26; 2e étage - Pièce 28	1	<u>Identifiant:</u> M082 <u>Réf. échantillon:</u> PR082 <u>Réf. laboratoire:</u> IT042202-21 <u>Description:</u> Colle de tomette + ragréage <u>Composant de la construction:</u> 5 - Planchers et planchers techniques - Revêtements de sols <u>Partie à sonder:</u> Colle de carrelage	Oui 2e étage - Pièce 22 : Sol	Absence d'amiante	Après analyse en laboratoire

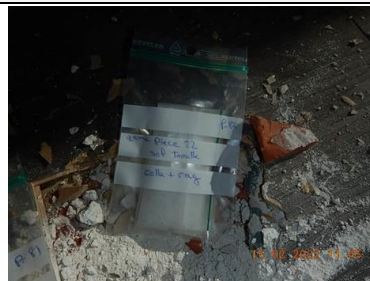
M083 : Colle de carrelage							
Niveau : 2e étage							
Localisation	NB de sondage	Description	Prélèvement	Résultat	Critère de décision	Quantité	Photo
Pièce 25	1	<u>Identifiant:</u> M083 <u>Réf. échantillon:</u> PR083 <u>Réf. laboratoire:</u> IT042202-22 <u>Description:</u> Colle sous stratifié <u>Composant de la construction:</u> 5 - Planchers et planchers techniques - Revêtements de sols <u>Partie à sonder:</u> Colle de carrelage	Oui 2e étage - Pièce 25 : Sol	Absence d'amiante	Après analyse en laboratoire

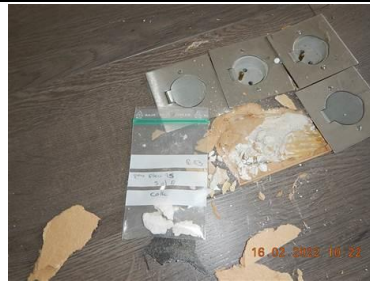
M084 : Colle de carrelage							
Niveau : 2e étage							
Localisation	NB de sondage	Description	Prélèvement	Résultat	Critère de décision	Quantité	Photo
Pièce 24	1	<u>Identifiant:</u> M084 <u>Réf. échantillon:</u> PR084 <u>Réf. laboratoire:</u> IT042202-23 <u>Description:</u> Colle sous stratifié <u>Composant de la construction:</u> 5 - Planchers et planchers techniques - Revêtements de sols <u>Partie à sonder:</u> Colle de carrelage	Oui 2e étage - Pièce 24 : Sol	Absence d'amiante	Après analyse en laboratoire

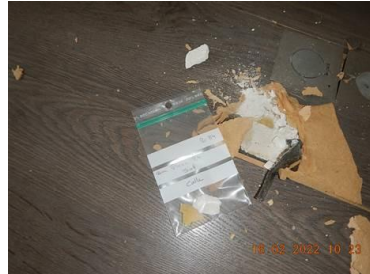
M085 : Colle de carrelage							
Niveau : 2e étage							
Localisation	NB de sondage	Description	Prélèvement	Résultat	Critère de décision	Quantité	Photo
Pièce 27	1	<u>Identifiant:</u> M085 <u>Réf. échantillon:</u> PR085 <u>Réf. laboratoire:</u> IT042202-24 <u>Description:</u> Colle de jonc <u>Composant de la construction:</u> 5 - Planchers et planchers techniques - Revêtements de sols <u>Partie à sonder:</u> Colle de carrelage	Oui 2e étage - Pièce 27 : Sol	Absence d'amiante	Après analyse en laboratoire

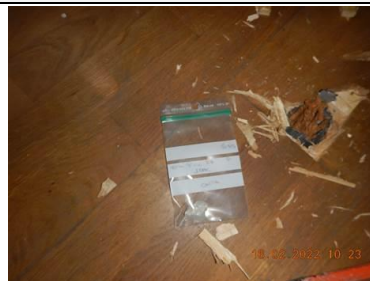
M086 : Colle de carrelage							
Niveau : 2e étage							
Localisation	NB de sondage	Description	Prélèvement	Résultat	Critère de décision	Quantité	Photo
Pièce 22; 2e étage - Pièce 23; 2e étage - Pièce 26; 2e étage - Pièce 27; 2e étage - Pièce 28	1	<u>Identifiant:</u> M086 <u>Réf. échantillon:</u> PR086 <u>Réf. laboratoire:</u> IT042202-25 <u>Description:</u> Colle <u>Composant de la construction:</u> 5 - Planchers et planchers techniques - Revêtements de sols <u>Partie à sonder:</u> Colle de carrelage	Oui 2e étage - Pièce 23 : Sol	Absence d'amiante	Après analyse en laboratoire

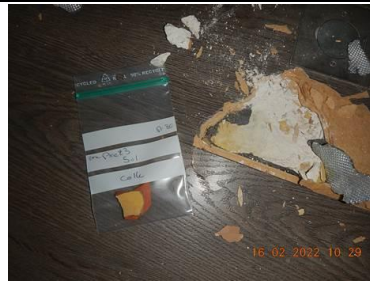
M092 : Colle de carrelage							
Niveau : 2e étage							
Localisation	NB de sondage	Description	Prélèvement	Résultat	Critère de décision	Quantité	Photo
Balcon 2	1	<u>Identifiant:</u> M092 <u>Réf. échantillon:</u> PR092 <u>Réf. laboratoire:</u> IT042202-31 <u>Description:</u> Colle de tomette <u>Composant de la construction:</u> 5 - Planchers et planchers techniques - Revêtements de sols <u>Partie à sonder:</u> Colle de carrelage	Oui 2e étage - Balcon 2 : Sol	Absence d'amiante	Après analyse en laboratoire

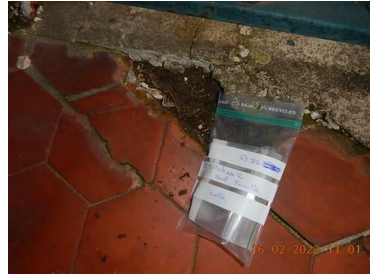
M096 : Colle de carrelage							
Niveau : 2e étage							
Localisation	NB de sondage	Description	Prélèvement	Résultat	Critère de décision	Quantité	Photo
Pièce 26	1	<u>Identifiant:</u> M096 <u>Réf. échantillon:</u> PR096 <u>Réf. laboratoire:</u> IT042202-35 <u>Description:</u> Colle de carrelage <u>Composant de la construction:</u> 5 - Planchers et planchers techniques - Revêtements de sols <u>Partie à sonder:</u> Colle de carrelage	Oui 2e étage - Pièce 26 : Sol cheminée	Absence d'amiante	Après analyse en laboratoire

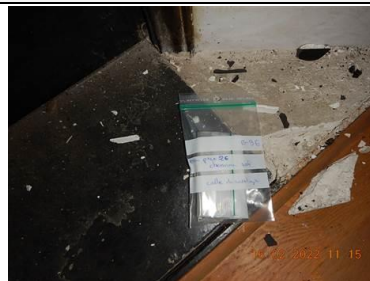
M102 : Colle de carrelage							
Niveau : 2e étage							
Localisation	NB de sondage	Description	Prélèvement	Résultat	Critère de décision	Quantité	Photo
Escalier 3	1	<u>Identifiant:</u> M102 <u>Réf. échantillon:</u> PR102 <u>Réf. laboratoire:</u> IT042202-41 <u>Description:</u> Colle de tomette blanche <u>Composant de la construction:</u> 5 - Planchers et planchers techniques - Revêtements de sols <u>Partie à sonder:</u> Colle de carrelage	Oui 2e étage - Escalier 3 : Marche	Absence d'amiante	Après analyse en laboratoire

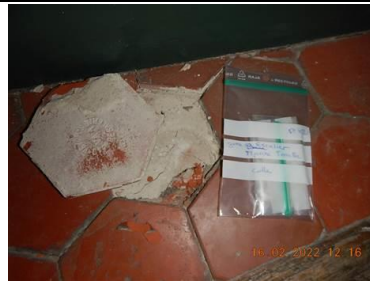
M105 : Colle de carrelage							
Niveau : 3e étage							
Localisation	NB de sondage	Description	Prélèvement	Résultat	Critère de décision	Quantité	Photo
Palier 3	1	<u>Identifiant:</u> M105 <u>Réf. échantillon:</u> PR105 <u>Réf. laboratoire:</u> IT042202-44 <u>Description:</u> Colle de tomette <u>Composant de la construction:</u> 5 - Planchers et planchers techniques - Revêtements de sols <u>Partie à sonder:</u> Colle de carrelage	Oui 3e étage - Palier 3 : Sol	Absence d'amiante	Après analyse en laboratoire

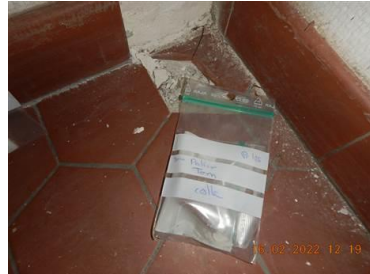
M107 : Colle de carrelage							
Niveau : 3e étage							
Localisation	NB de sondage	Description	Prélèvement	Résultat	Critère de décision	Quantité	Photo
Dégagement; 3e étage - Pièce 31; 3e étage - Pièce 32; 3e étage - Pièce 33	1	<u>Identifiant:</u> M107 <u>Réf. échantillon:</u> PR107 <u>Réf. laboratoire:</u> IT042202-46 <u>Description:</u> Colle de carrelage orange <u>Composant de la construction:</u> 5 - Planchers et planchers techniques - Revêtements de sols <u>Partie à sonder:</u> Colle de carrelage	Oui 3e étage - Pièce 32 : Sol	Absence d'amiante	Après analyse en laboratoire

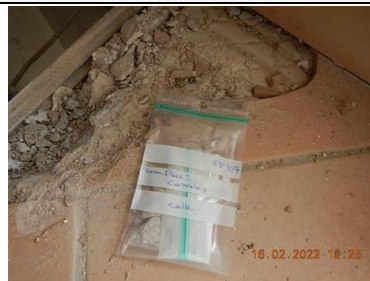
M121 : Colle de carrelage							
Niveau : Rdj							
Localisation	NB de sondage	Description	Prélèvement	Résultat	Critère de décision	Quantité	Photo
ss Véranda	1	<u>Identifiant:</u> M121 <u>Réf. échantillon:</u> PR121 <u>Réf. laboratoire:</u> IT042202-60 <u>Description:</u> Colle de carrelage <u>Composant de la construction:</u> 5 - Planchers et planchers techniques - Revêtements de sols <u>Partie à sonder:</u> Colle de carrelage	Oui Rdj - ss Véranda : Sol	Absence d'amiante	Après analyse en laboratoire

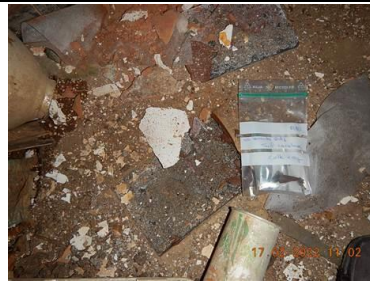
M125 : Colle de carrelage							
Niveau : Rdj							
Localisation	NB de sondage	Description	Prélèvement	Résultat	Critère de décision	Quantité	Photo
Escalier 1; Rdj - Escalier 2	1	<u>Identifiant:</u> M125 <u>Réf. échantillon:</u> PR125 <u>Réf. laboratoire:</u> IT042202-64 <u>Description:</u> Colle de carrelage <u>Composant de la construction:</u> 5 - Planchers et planchers techniques - Revêtements de sols <u>Partie à sonder:</u> Colle de carrelage	Oui Rdj - Escalier 2 : Marche	Absence d'amiante	Après analyse en laboratoire

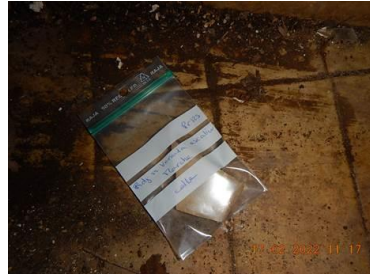
M127 : Ragréage							
Niveau : Rdj							
Localisation	NB de sondage	Description	Prélèvement	Résultat	Critère de décision	Quantité	Photo
Accès ss	1	<u>Identifiant:</u> M127 <u>Réf. échantillon:</u> PR127 <u>Réf. laboratoire:</u> IT042202-66 <u>Description:</u> Ragréage <u>Composant de la construction:</u> 5 - Planchers et planchers techniques - Revêtements de sols <u>Partie à sonder:</u> Ragréage	Oui Rdj - Accès ss : Sol	Absence d'amiante	Après analyse en laboratoire

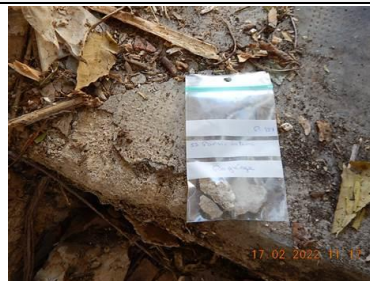
M128 : Ragréage							
Niveau : Rdj							
Localisation	NB de sondage	Description	Prélèvement	Résultat	Critère de décision	Quantité	Photo
Parvis; Rdj - WC	1	<u>Identifiant:</u> M128 <u>Réf. échantillon:</u> PR128 <u>Réf. laboratoire:</u> IT042202-67 <u>Description:</u> Ragréage <u>Composant de la construction:</u> 5 - Planchers et planchers techniques - Revêtements de sols <u>Partie à sonder:</u> Ragréage	Oui Rdj - Parvis : Sol	Absence d'amiante	Après analyse en laboratoire

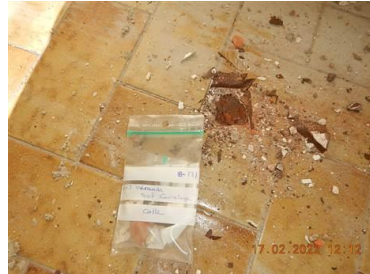
M131 : Colle de carrelage							
Niveau : Rdj							
Localisation	NB de sondage	Description	Prélèvement	Résultat	Critère de décision	Quantité	Photo
Véranda	1	<u>Identifiant:</u> M131 <u>Réf. échantillon:</u> PR131 <u>Réf. laboratoire:</u> IT042202-70 <u>Description:</u> Colle de carrelage jaune <u>Composant de la construction:</u> 5 - Planchers et planchers techniques - Revêtements de sols <u>Partie à sonder:</u> Colle de carrelage	Oui Rdj - Véranda : Sol	Absence d'amiante	Après analyse en laboratoire

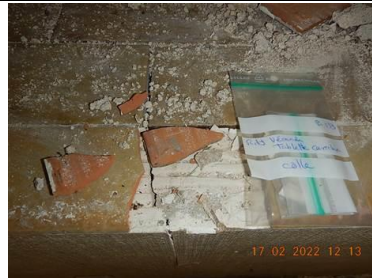
M133 : Colle de carrelage							
Niveau : Rdj							
Localisation	NB de sondage	Description	Prélèvement	Résultat	Critère de décision	Quantité	Photo
Véranda	1	<u>Identifiant:</u> M133 <u>Réf. échantillon:</u> PR133 <u>Réf. laboratoire:</u> IT042202-72 <u>Description:</u> Colle de carrelage <u>Composant de la construction:</u> 5 - Planchers et planchers techniques - Revêtements de sols <u>Partie à sonder:</u> Colle de carrelage	Oui Rdj - Véranda : Appui fenêtre	Absence d'amiante	Après analyse en laboratoire

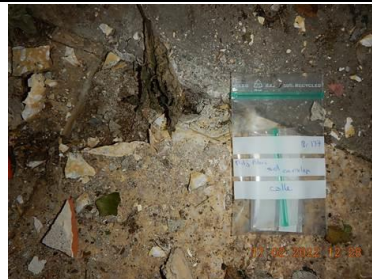
M137 : Colle de carrelage							
Niveau : Rdj							
Localisation	NB de sondage	Description	Prélèvement	Résultat	Critère de décision	Quantité	Photo
Abri 1; Rdj - WC	1	<u>Identifiant:</u> M137 <u>Réf. échantillon:</u> PR137 <u>Réf. laboratoire:</u> IT042202-76 <u>Description:</u> Colle de carrelage <u>Composant de la construction:</u> 5 - Planchers et planchers techniques - Revêtements de sols <u>Partie à sonder:</u> Colle de carrelage <u>Localisation sur croquis:</u> M137 <u>Sondage:</u> Fractionnement	Oui Rdj - Abri 1 : Sol	Présence d'amiante	Après analyse en laboratoire	9,50 m ²

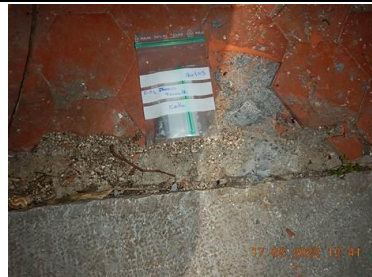
M145 : Colle de carrelage							
Niveau : Rdj							
Localisation	NB de sondage	Description	Prélèvement	Résultat	Critère de décision	Quantité	Photo
Palier Rdj	1	<u>Identifiant:</u> M145 <u>Réf. échantillon:</u> PR145 <u>Réf. laboratoire:</u> IT042202-84 <u>Description:</u> Colle de tomette <u>Composant de la construction:</u> 5 - Planchers et planchers techniques - Revêtements de sols <u>Partie à sonder:</u> Colle de carrelage	Oui Rdj - Palier Rdj : Sol	Absence d'amiante	Après analyse en laboratoire

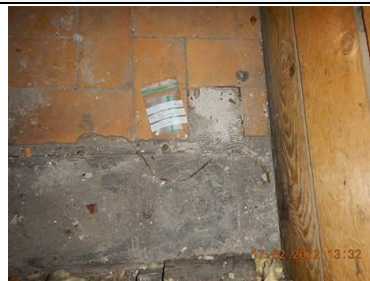
M150 : Colle de carrelage							
Niveau : Rdj							
Localisation	NB de sondage	Description	Prélèvement	Résultat	Critère de décision	Quantité	Photo
Dégagement; Rdj - Pièce; Rdj - Cuisine	1	<u>Identifiant:</u> M150 <u>Réf. échantillon:</u> PR150 <u>Réf. laboratoire:</u> IT042202-89 <u>Description:</u> Colle de carrelage <u>Composant de la construction:</u> 5 - Planchers et planchers techniques - Revêtements de sols <u>Partie à sonder:</u> Colle de carrelage	Oui Rdj - Dégagement : Sol	Absence d'amiante	Après analyse en laboratoire

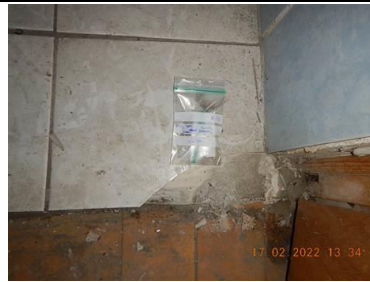
M157 : Ragrée							
Niveau : Rdj							
Localisation	NB de sondage	Description	Prélèvement	Résultat	Critère de décision	Quantité	Photo
Pièce; Rdj - Abri 2	1	<u>Identifiant:</u> M157 <u>Réf. échantillon:</u> PR157 <u>Réf. laboratoire:</u> IT042202-96 <u>Description:</u> Ragrée <u>Composant de la construction:</u> 5 - Planchers et planchers techniques - Revêtements de sols <u>Partie à sonder:</u> Ragrée <u>Localisation sur croquis:</u> M157 <u>Sondage:</u> Fractionnement	Oui Rdj - Abri 2 : Sol	Présence d'amiante	Après analyse en laboratoire	39.00 m²

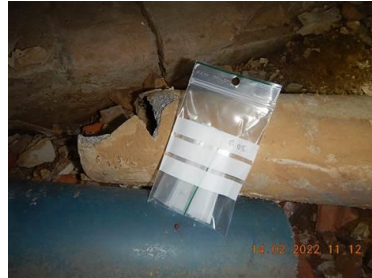
M008 : Conduit en fibres-ciment							
Niveau : Sous-sol							
Localisation	NB de sondage	Description	Prélèvement	Résultat	Critère de décision	Quantité	Photo
Cave 1	1	<u>Identifiant:</u> M008 <u>Réf. échantillon:</u> PR008 <u>Réf. laboratoire:</u> IT042202-15032 <u>Description:</u> Conduit Ø 100 en fibres-ciment <u>Composant de la construction:</u> 6 - Conduits et accessoires intérieurs - Conduits de fluides (air, eau, vapeur, fumée, échappement, autres fluides) <u>Partie à sonder:</u> Conduit en fibres-ciment <u>Localisation sur croquis:</u> M008 <u>Sondage:</u> Fractionnement	Oui Sous-sol - Cave 1 : Conduit soutien	Présence d'amiante	Après analyse en laboratoire	0.50 ml

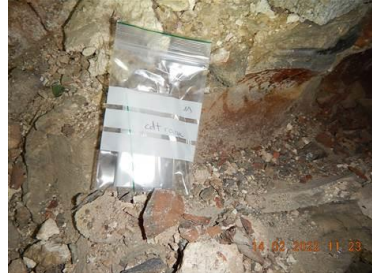
M011 : Conduit en fibres-ciment							
Niveau : Sous-sol							
Localisation	NB de sondage	Description	Prélèvement	Résultat	Critère de décision	Quantité	Photo
Cave 1	1	<u>Identifiant:</u> M011 <u>Réf. échantillon:</u> PR011 <u>Réf. laboratoire:</u> IT042202-15035 <u>Description:</u> Conduit rouge en fibres-ciment <u>Composant de la construction:</u> 6 - Conduits et accessoires intérieurs - Conduits de fluides (air, eau, vapeur, fumée, échappement, autres fluides) <u>Partie à sonder:</u> Conduit en fibres-ciment	Oui Sous-sol - Cave 1 : Sol	Absence d'amiante	Après analyse en laboratoire

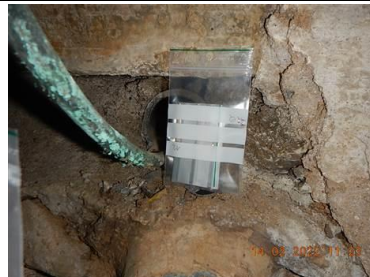
M012 : Conduit en fibres-ciment							
Niveau : Sous-sol							
Localisation	NB de sondage	Description	Prélèvement	Résultat	Critère de décision	Quantité	Photo
Cave 1	1	<u>Identifiant:</u> M012 <u>Réf. échantillon:</u> PR012 <u>Réf. laboratoire:</u> IT042202-15036 <u>Description:</u> Conduit Ø 80 en fibres-ciment <u>Composant de la construction:</u> 6 - Conduits et accessoires intérieurs - Conduits de fluides (air, eau, vapeur, fumée, échappement, autres fluides) <u>Partie à sonder:</u> Conduit en fibres-ciment <u>Localisation sur croquis:</u> M012 <u>Sondage:</u> Fractionnement	Oui Sous-sol - Cave 1 : mur	Présence d'amiante	Après analyse en laboratoire	1.00 ml

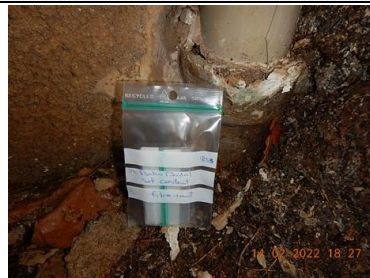
M058 : Conduit en fibres-ciment							
Niveau : 1er étage							
Localisation	NB de sondage	Description	Prélèvement	Résultat	Critère de décision	Quantité	Photo
Balcon 1	1	<u>Identifiant:</u> M058 <u>Réf. échantillon:</u> PR058 <u>Réf. laboratoire:</u> IT042202-15122 <u>Description:</u> Conduit Ø80 en fibres-ciment <u>Composant de la construction:</u> 6 - Conduits et accessoires intérieurs - Conduits de fluides (air, eau, vapeur, fumée, échappement, autres fluides) <u>Partie à sonder:</u> Conduit en fibres-ciment <u>Localisation sur croquis:</u> M058 <u>Sondage:</u> Fractionnement	Oui 1er étage - Balcon 1 : Sol	Présence d'amiante	Après analyse en laboratoire	1.00 ml

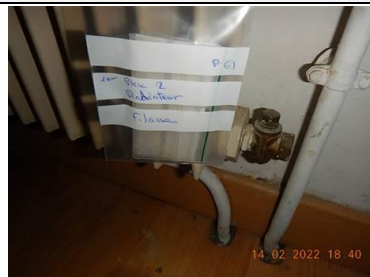
M061 : Joint entre éléments							
Niveau : 1er étage							
Localisation	NB de sondage	Description	Prélèvement	Résultat	Critère de décision	Quantité	Photo
Pièce 2; 1er étage - Pièce 3; 1er étage - Pièce 5; 1er étage - Pièce 6; 1er étage - Pièce 7	1	<u>Identifiant:</u> M061 <u>Réf. échantillon:</u> PR061 <u>Réf. laboratoire:</u> IT042202-15125 <u>Description:</u> Filasse <u>Composant de la construction:</u> 6 - Conduits et accessoires intérieurs - Conduits de fluides (air, eau, vapeur, fumée, échappement, autres fluides) <u>Partie à sonder:</u> Joint entre éléments	Oui 1er étage - Pièce 2 : Radiateur	Absence d'amiante	Après analyse en laboratoire

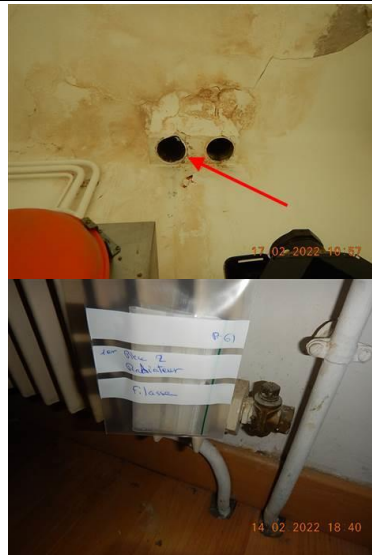
M075 : Conduit en fibres-ciment							
Niveau : 2e étage							
Localisation	NB de sondage	Description	Prélèvement	Résultat	Critère de décision	Quantité	Photo
Hall	1	<u>Identifiant:</u> M075 <u>Réf. échantillon:</u> PR075 <u>Réf. laboratoire:</u> IT042202-14 <u>Description:</u> Conduit 150*150 en fibres-ciment <u>Composant de la construction:</u> 6 - Conduits et accessoires intérieurs - Conduits de fluides (air, eau, vapeur, fumée, échappement, autres fluides) <u>Partie à sonder:</u> Conduit en fibres-ciment <u>Localisation sur croquis:</u> M075 <u>Sondage:</u> Fractionnement	Oui 2e étage - Hall : Entrée d'air	Présence d'amiante	Après analyse en laboratoire	0,50 ml

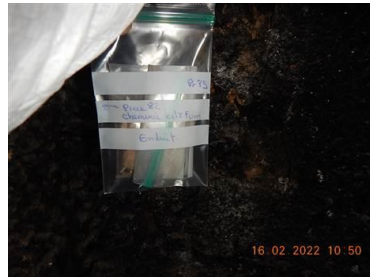
M089 : Conduit en fibres-ciment							
Niveau : 2e étage							
Localisation	NB de sondage	Description	Prélèvement	Résultat	Critère de décision	Quantité	Photo
Pièce 22; 2e étage - Pièce 26	1	<u>Identifiant:</u> M089 <u>Réf. échantillon:</u> PR089 <u>Réf. laboratoire:</u> IT042202-28 <u>Description:</u> Enduit <u>Composant de la construction:</u> 6 - Conduits et accessoires intérieurs - Conduits de fluides (air, eau, vapeur, fumée, échappement, autres fluides) <u>Partie à sonder:</u> Conduit en fibres-ciment	Oui 2e étage - Pièce 22 : Conduit de fumée cheminée	Absence d'amiante	Après analyse en laboratoire

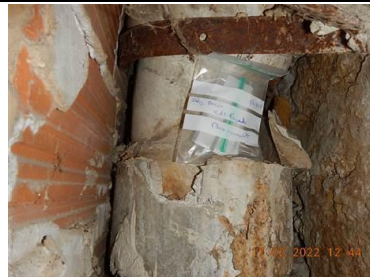
M147 : Conduit en fibres-ciment							
Niveau : Rdj							
Localisation	NB de sondage	Description	Prélèvement	Résultat	Critère de décision	Quantité	Photo
Palier Rdj	1	<u>Identifiant:</u> M147 <u>Réf. échantillon:</u> PR147 <u>Réf. laboratoire:</u> IT042202-86 <u>Description:</u> Conduit Ø 300 en fibres-ciment EU <u>Composant de la construction:</u> 6 - Conduits et accessoires intérieurs - Conduits de fluides (air, eau, vapeur, fumée, échappement, autres fluides) <u>Partie à sonder:</u> Conduit en fibres-ciment <u>Localisation sur croquis:</u> M147 <u>Sondage:</u> Fractionnement	Oui Rdj - Palier Rdj : Mur D	Présence d'amiante	Après analyse en laboratoire	3.00 ml

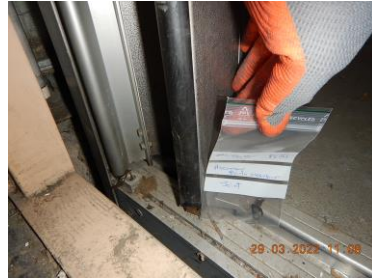
M161 : Joint							
Niveau : RdC							
Localisation	NB de sondage	Description	Prélèvement	Résultat	Critère de décision	Quantité	Photo
Ascenseur	1	<u>Identifiant:</u> M161 <u>Réf. échantillon:</u> PR161 <u>Réf. laboratoire:</u> IT042204-2103 <u>Description:</u> Joint <u>Composant de la construction:</u> 7 - Ascenseurs, monte-charges et escaliers mécaniques - parois des équipements <u>Partie à sonder:</u> Joint	Oui RdC - Ascenseur : Porte palière	Absence d'amiante	Après analyse en laboratoire

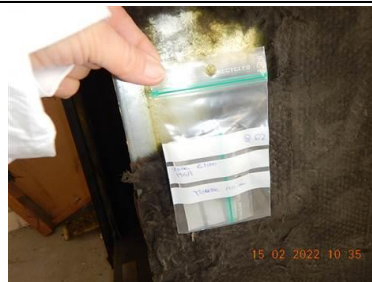
M063 : Calorifugeage							
Niveau : 2e étage							
Localisation	NB de sondage	Description	Prélèvement	Résultat	Critère de décision	Quantité	Photo
Hall	1	<u>Identifiant:</u> M063 <u>Réf. échantillon:</u> PR063 <u>Réf. laboratoire:</u> IT042202-2 <u>Description:</u> Mousse jaune clim <u>Composant de la construction:</u> 8 - Équipements divers et accessoires - Chaudières (mixtes, collectives), chauffe bains, radiateurs gaz modulables, Poêles à bois à fuel, à charbon, Groupes électrogènes <u>Partie à sonder:</u> Calorifugeage	Oui 2e étage - Hall : Climatisation	Absence d'amiante	Après analyse en laboratoire

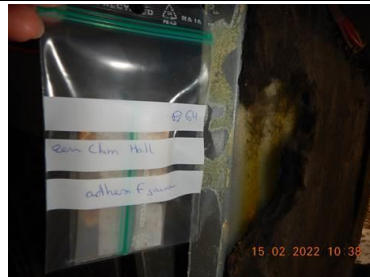
M064 : Calorifugeage							
Niveau : 2e étage							
Localisation	NB de sondage	Description	Prélèvement	Résultat	Critère de décision	Quantité	Photo
Hall	1	<u>Identifiant:</u> M064 <u>Réf. échantillon:</u> PR064 <u>Réf. laboratoire:</u> IT042202-3 <u>Description:</u> Adhésif jaune clim <u>Composant de la construction:</u> 8 - Équipements divers et accessoires - Chaudières (mixtes, collectives), chauffe bains, radiateurs gaz modulables, Poêles à bois à fuel, à charbon, Groupes électrogènes <u>Partie à sonder:</u> Calorifugeage	Oui 2e étage - Hall : Climatisation	Absence d'amiante	Après analyse en laboratoire

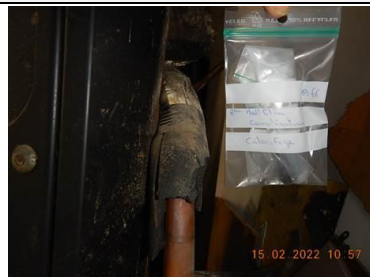
M066 : Calorifugeage							
Niveau : 2e étage							
Localisation	NB de sondage	Description	Prélèvement	Résultat	Critère de décision	Quantité	Photo
Hall; Rdj - Palier Rdj	1	<u>Identifiant:</u> M066 <u>Réf. échantillon:</u> PR066 <u>Réf. laboratoire:</u> IT042202-5 <u>Description:</u> Calorifugeage clim <u>Composant de la construction:</u> 8 - Équipements divers et accessoires - Chaudières (mixtes, collectives), chauffe bains, radiateurs gaz modulables, Poêles à bois à fuel, à charbon, Groupes électrogènes <u>Partie à sonder:</u> Calorifugeage	Oui 2e étage - Hall : Climatisation	Absence d'amiante	Après analyse en laboratoire

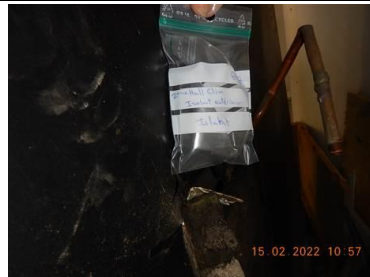
M067 : Calorifugeage							
Niveau : 2e étage							
Localisation	NB de sondage	Description	Prélèvement	Résultat	Critère de décision	Quantité	Photo
Hall	1	<u>Identifiant:</u> M067 <u>Réf. échantillon:</u> PR067 <u>Réf. laboratoire:</u> IT042202-6 <u>Description:</u> isolant extérieur clim <u>Composant de la construction:</u> 8 - Équipements divers et accessoires - Chaudières (mixtes, collectives), chauffe bains, radiateurs gaz modulables, Poêles à bois à fuel, à charbon, Groupes électrogènes <u>Partie à sonder:</u> Calorifugeage	Oui 2e étage - Hall : Climatisation	Absence d'amiante	Après analyse en laboratoire

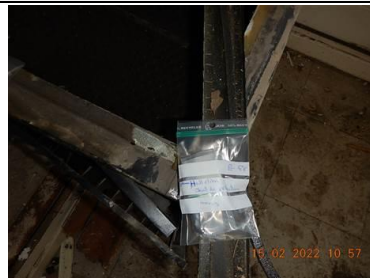
M068 : Joint d'étanchéité, joint plat prédécoupé pour bride							
Niveau : 2e étage							
Localisation	NB de sondage	Description	Prélèvement	Résultat	Critère de décision	Quantité	Photo
Balcon 1	1	<u>Identifiant:</u> M068 <u>Réf. échantillon:</u> PR068 <u>Réf. laboratoire:</u> IT042202-7 <u>Description:</u> Joint plat mousse clim <u>Composant de la construction:</u> 8 - Équipements divers et accessoires - Chaudières (mixtes, collectives), chauffe bains, radiateurs gaz modulables, Poêles à bois à fuel, à charbon, Groupes électrogènes <u>Partie à sonder:</u> Joint d'étanchéité, joint plat prédécoupé pour bride	Oui 2e étage - Hall : Climatisation	Absence d'amiante	Après analyse en laboratoire

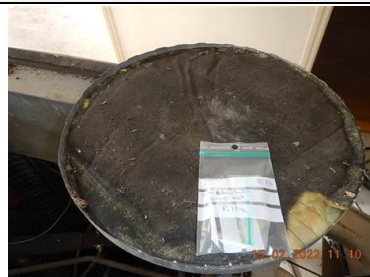
M069 : Dispositif anti condensation (peinture, film, etc.)							
Niveau : 2e étage							
Localisation	NB de sondage	Description	Prélèvement	Résultat	Critère de décision	Quantité	Photo
Balcon 1	1	<u>Identifiant:</u> M069 <u>Réf. échantillon:</u> PR069 <u>Réf. laboratoire:</u> IT042202-8 <u>Description:</u> Filtre clim <u>Composant de la construction:</u> 8 - Équipements divers et accessoires - Chaudières (mixtes, collectives), chauffe bains, radiateurs gaz modulables, Poêles à bois à fuel, à charbon, Groupes électrogènes <u>Partie à sonder:</u> Dispositif anti condensation (peinture, film, etc.)	Oui 2e étage - Balcon 1 : Climatisation	Absence d'amiante	Après analyse en laboratoire

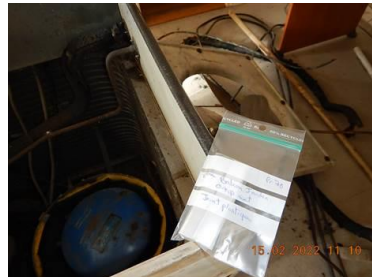
M070 : Joint d'étanchéité, joint plat prédécoupé pour bride							
Niveau : 2e étage							
Localisation	NB de sondage	Description	Prélèvement	Résultat	Critère de décision	Quantité	Photo
Balcon 1	1	<p>Identifiant: M070</p> <p>Réf. échantillon: PR070</p> <p>Réf. laboratoire: IT042202-9</p> <p>Description: Joint plastique group extérieur</p> <p>Composant de la construction: 8 - Équipements divers et accessoires - Chaudières (mixtes, collectives), chauffe bains, radiateurs gaz modulables, Poêles à bois à fuel, à charbon, Groupes électrogènes</p> <p>Partie à sonder: Joint d'étanchéité, joint plat prédécoupé pour bride</p>	Oui 2e étage - Balcon 1 : Climatisation	Absence d'amiante	Après analyse en laboratoire

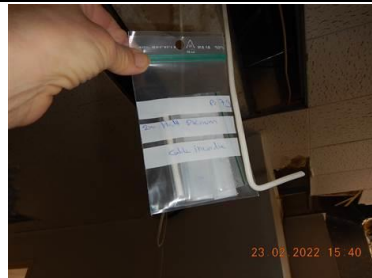
M079 : Isolant							
Niveau : 2e étage							
Localisation	NB de sondage	Description	Prélèvement	Résultat	Critère de décision	Quantité	Photo
Hall	1	<p>Identifiant: M079</p> <p>Réf. échantillon: PR079</p> <p>Réf. laboratoire: IT042202-18</p> <p>Description: Isolant</p> <p>Composant de la construction: 8 - Équipements divers et accessoires - canalisations électriques préfabriquées</p> <p>Partie à sonder: Isolant</p>	Oui 2e étage - Hall : Câbles incendie	Absence d'amiante	Après analyse en laboratoire

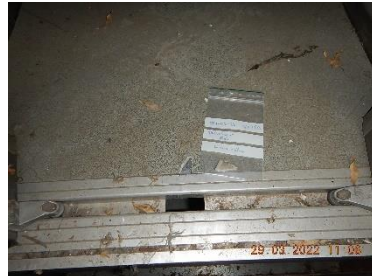
M160 : Dalles de sol							
Niveau : RdC							
Localisation	NB de sondage	Description	Prélèvement	Résultat	Critère de décision	Quantité	Photo
Ascenseur	1	<u>Identifiant:</u> M160 <u>Réf. échantillon:</u> PR160 <u>Réf. laboratoire:</u> IT042204-2102 <u>Description:</u> Dalles de sol <u>Composant de la construction:</u> Planchers <u>Partie à sonder:</u> Dalles de sol <u>Localisation sur croquis:</u> M160	Oui RdC - Ascenseur : Porte palière	Absence d'amiante	Après analyse en laboratoire

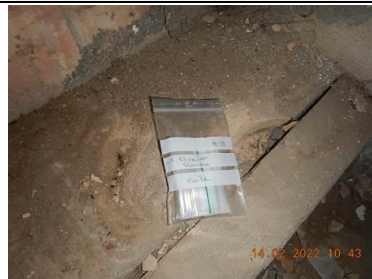
Zone	Identifiant + Description	Conclusion (justification)	Quantité	Photo
M001	<u>Localisation :</u> Sous-sol - Escalier ss <u>Echantillons :</u> PR001 <u>Description :</u> Colle de carrelage	Absence d'amiante (Après analyse en laboratoire)

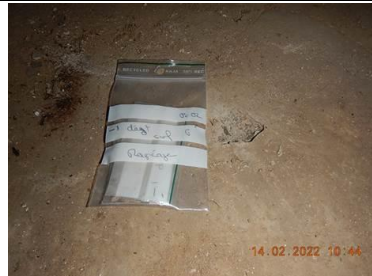
M002	<u>Localisation :</u> Sous-sol - Couloir; Sous-sol - Cave 1; Sous-sol - Cave 2 <u>Echantillons :</u> PR002 <u>Description :</u> Ragréage	Absence d'amiante (Après analyse en laboratoire)

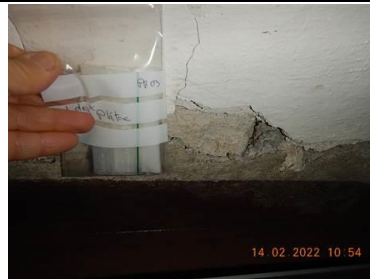
Zone	Identifiant + Description	Conclusion (justification)	Quantité	Photo
M003	<u>Localisation :</u> Sous-sol - Couloir; Sous-sol - Cave 2 <u>Echantillons :</u> PR003 <u>Description :</u> Enduit de plâtre	Absence d'amiante (Après analyse en laboratoire)

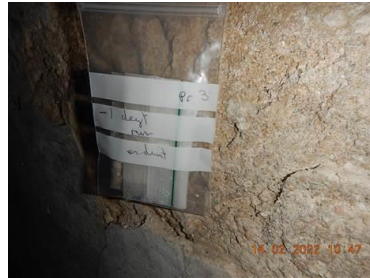
M003b	<u>Localisation :</u> Sous-sol - Couloir; Sous-sol - Cave 1; Sous-sol - Cave 2 <u>Echantillons :</u> PR003b <u>Description :</u> Enduit de ciment	Absence d'amiante (Après analyse en laboratoire)

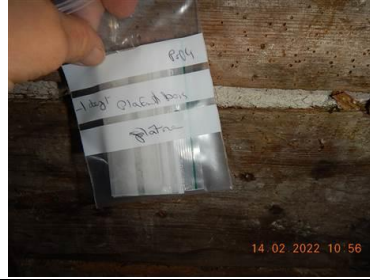
M004	<u>Localisation :</u> Sous-sol - Couloir; Sous-sol - Cave 1 <u>Echantillons :</u> PR004 <u>Description :</u> Enduit de plâtre entre bois	Absence d'amiante (Après analyse en laboratoire)

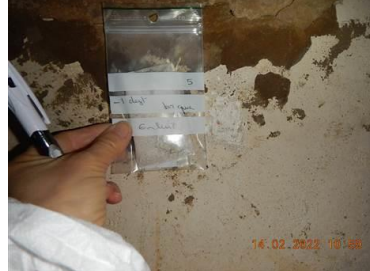
M005	<u>Localisation :</u> Sous-sol - Cave 1 <u>Echantillons :</u> PR005 <u>Description :</u> Enduit de ciment sur brique	Absence d'amiante (Après analyse en laboratoire)

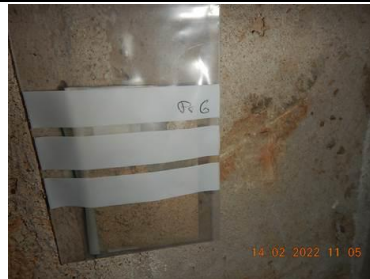
Zone	Identifiant + Description	Conclusion (justification)	Quantité	Photo
M006	<u>Localisation :</u> Sous-sol - Cave 1 <u>Echantillons :</u> PR006 <u>Description :</u> Enduit de ciment sur pierre	Absence d'amiante (Après analyse en laboratoire)

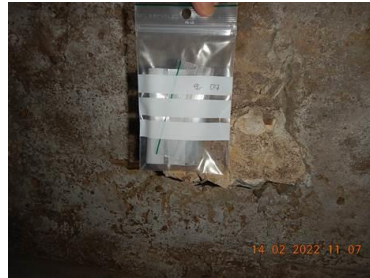
M007	<u>Localisation :</u> Sous-sol - Cave 1; Sous-sol - Cave 2 <u>Echantillons :</u> PR007 <u>Description :</u> Enduit de plâtre	Absence d'amiante (Après analyse en laboratoire)

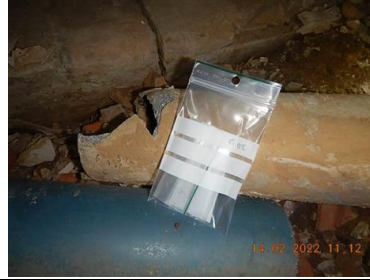
M008	<u>Localisation :</u> Sous-sol - Cave 1 <u>Echantillons :</u> PR008 <u>Description :</u> Conduit Ø 100 en fibres-ciment	Présence d'amiante (Après analyse en laboratoire)	0,50 ml

Il convient donc de veiller au maintien du bon état de conservation des matériaux et produits contenant de l'amiante afin de remédier au plus tôt aux situations d'usure anormale ou de dégradation.

Enfin, les déchets contenant de l'amiante doivent être éliminés dans des conditions strictes.

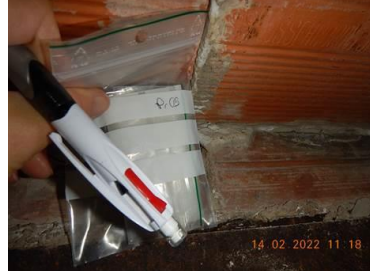
M009	<u>Localisation :</u> Sous-sol - Cave 1 <u>Echantillons :</u> PR009 <u>Description :</u> Enduit de plâtre	Absence d'amiante (Après analyse en laboratoire)

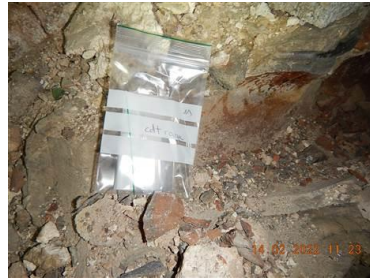
M011	<u>Localisation :</u> Sous-sol - Cave 1 <u>Echantillons :</u> PR011 <u>Description :</u> Conduit rouge en fibres-ciment	Absence d'amiante (Après analyse en laboratoire)

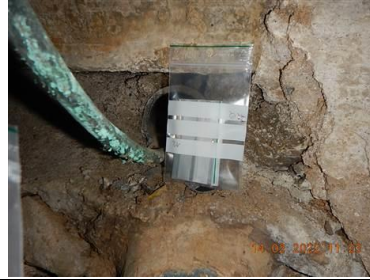
M012	<u>Localisation :</u> Sous-sol - Cave 1 <u>Echantillons :</u> PR012 <u>Description :</u> Conduit Ø 80 en fibres-ciment	Présence d'amiante (Après analyse en laboratoire)	1.00 ml

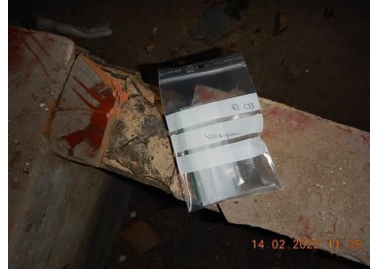
M013	<u>Localisation :</u> Sous-sol - Cave 2 <u>Echantillons :</u> PR013 <u>Description :</u> Colle de faïence	Absence d'amiante (Après analyse en laboratoire)

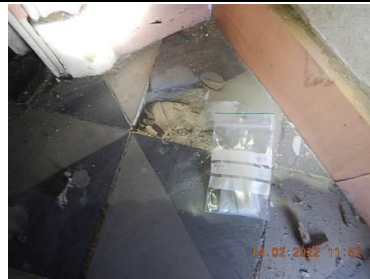
Zone	Identifiant + Description	Conclusion (justification)	Quantité	Photo
M014	<u>Localisation</u> : Rdc - Hall; Rdc - Dégagement; Rdc - Palier Rdc; Rdc - Cuisine <u>Echantillons</u> : PR014 <u>Description</u> : Colle de carrelage	Absence d'amiante (Après analyse en laboratoire)

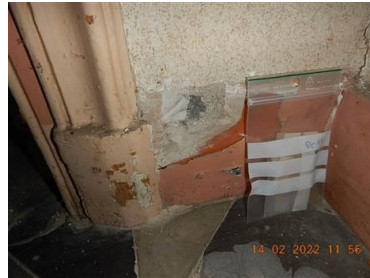
M015	<u>Localisation</u> : Rdc - Dégagement; Rdc - Palier Rdc; Rdc - Cuisine <u>Echantillons</u> : PR015 <u>Description</u> : Colle de faïence	Absence d'amiante (Après analyse en laboratoire)

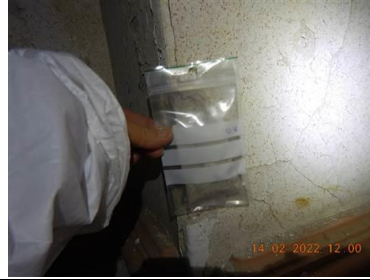
M016	<u>Localisation</u> : Rdc - Hall; Rdc - Dégagement; Rdc - Palier Rdc; Rdc - Cuisine <u>Echantillons</u> : PR016 <u>Description</u> : Enduit de plâtre	Absence d'amiante (Après analyse en laboratoire)

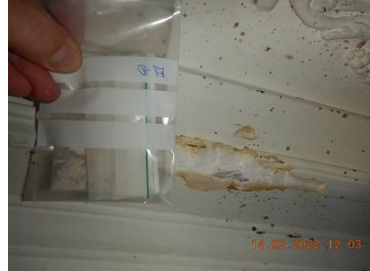
M017	<u>Localisation</u> : Rdc - Hall; Rdc - Dégagement; Rdc - Local; Rdc - Palier Rdc <u>Echantillons</u> : PR017 <u>Description</u> : Moulure de plâtre	Absence d'amiante (Après analyse en laboratoire)

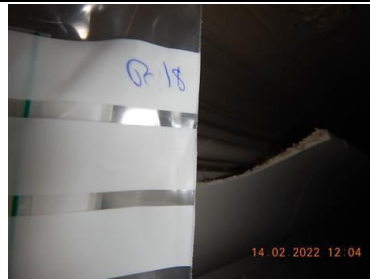
Zone	Identifiant + Description	Conclusion (justification)	Quantité	Photo
M018	<p><u>Localisation</u> : Rdc - Hall; Rdc - Dégagement; Rdc - Local; Rdc - Palier Rdc <u>Echantillons</u> : PR018 <u>Description</u> : Corniche de plâtre</p>	Absence d'amiante (Après analyse en laboratoire)

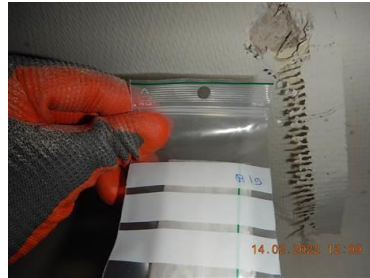
M019	<p><u>Localisation</u> : Rdc - Palier Rdc <u>Echantillons</u> : PR019 <u>Description</u> : Sous couche de tissus mural</p>	Absence d'amiante (Après analyse en laboratoire)

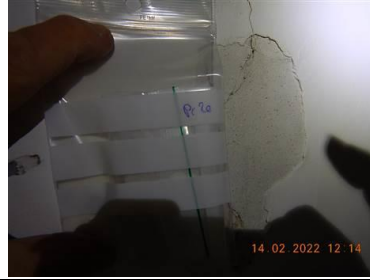
M020	<p><u>Localisation</u> : Rdc - Local 1; Rdc - Local 2; Rdc - Cuisine <u>Echantillons</u> : PR020 <u>Description</u> : Enduit de plâtre</p>	Absence d'amiante (Après analyse en laboratoire)

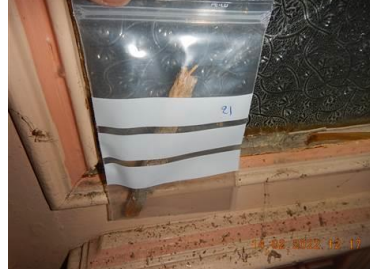
M021	<p><u>Localisation</u> : Rdc - Hall; Rdc - Dégagement <u>Echantillons</u> : PR021 <u>Description</u> : Joint de mastic de vitrage</p>	Absence d'amiante (Après analyse en laboratoire)

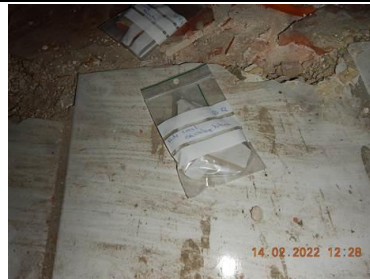
Zone	Identifiant + Description	Conclusion (justification)	Quantité	Photo
M022	<u>Localisation :</u> Rdc - Local <u>Echantillons :</u> PR022 <u>Description :</u> Colle de carrelage blanc	Absence d'amiante (Après analyse en laboratoire)

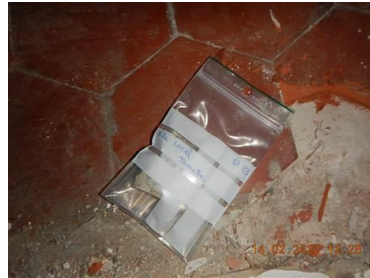
M023	<u>Localisation :</u> Rdc - Dégagement local; Rdc - Local 1; Rdc - Local 2 <u>Echantillons :</u> PR023 <u>Description :</u> Colle de tomette	Absence d'amiante (Après analyse en laboratoire)

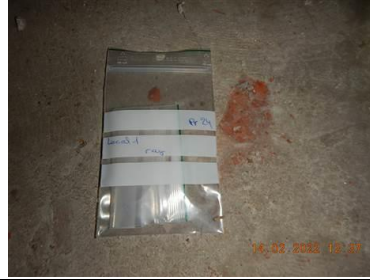
M024	<u>Localisation :</u> Rdc - Local 1 <u>Echantillons :</u> PR024 <u>Description :</u> Ragréage sur tomette	Absence d'amiante (Après analyse en laboratoire)

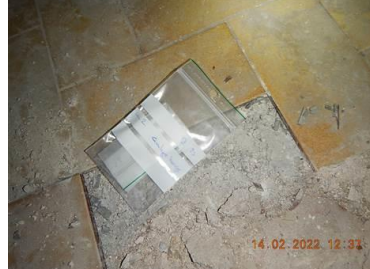
M025	<u>Localisation :</u> Rdc - Local 2 <u>Echantillons :</u> PR025 <u>Description :</u> Colle de carrelage beige	Absence d'amiante (Après analyse en laboratoire)

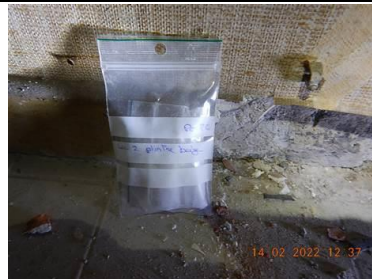
Zone	Identifiant + Description	Conclusion (justification)	Quantité	Photo
M026	<u>Localisation</u> : Rdc - Local 2 <u>Echantillons</u> : PR026 <u>Description</u> : Colle de plinthes beige	Présence d'amiante (Après analyse en laboratoire)	7.00 ml

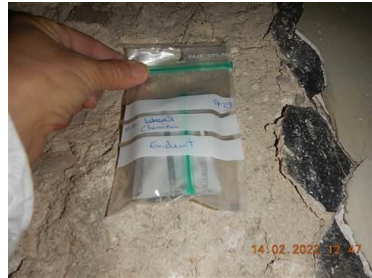
M027	<u>Localisation</u> : Rdc - Local <u>Echantillons</u> : PR027 <u>Description</u> : Enduit de cheminée	Absence d'amiante (Après analyse en laboratoire)

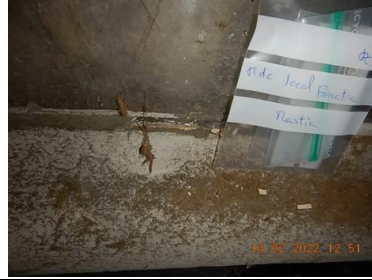
M028	<u>Localisation</u> : Rdc - Local; Rdc - Bar <u>Echantillons</u> : PR028 <u>Description</u> : Joint de mastic de vitrage	Absence d'amiante (Après analyse en laboratoire)

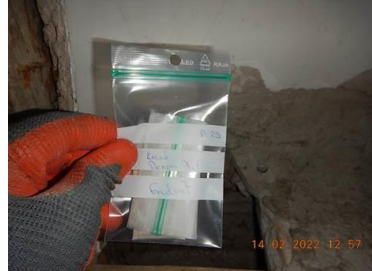
M029	<u>Localisation</u> : Rdc - Local <u>Echantillons</u> : PR029 <u>Description</u> : Enduit de plâtre plénum	Absence d'amiante (Après analyse en laboratoire)

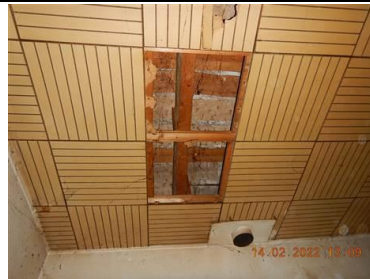
Zone	Identifiant + Description	Conclusion (justification)	Quantité	Photo
M030	<u>Localisation</u> : Rdc - Bar <u>Echantillons</u> : PR030 <u>Description</u> : Enduit de plâtre	Absence d'amiante (Après analyse en laboratoire)

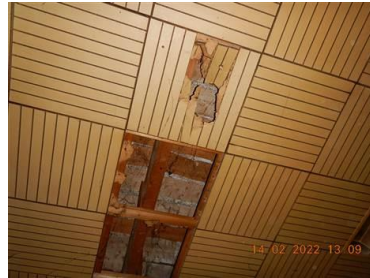
M031	<u>Localisation</u> : Rdc - Bar <u>Echantillons</u> : PR031 <u>Description</u> : dalles marron	Absence d'amiante (Après analyse en laboratoire)

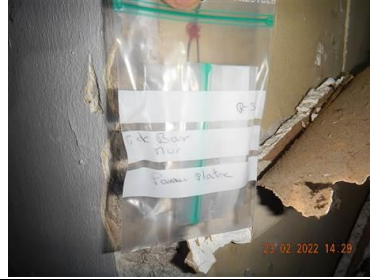
M032	<u>Localisation</u> : Rdc - Bar <u>Echantillons</u> : PR032 <u>Description</u> : Panneaux décoratifs plâtre	Absence d'amiante (Après analyse en laboratoire)

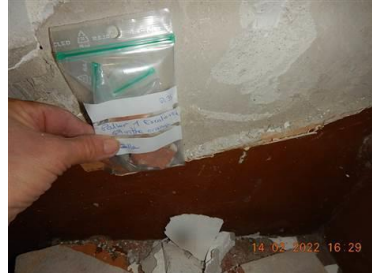
M035	<u>Localisation :</u> Rdc - Escalier 1; 1er étage - Escalier 2; 3e étage - Palier 3 <u>Echantillons :</u> PR035 <u>Description :</u> Colle de faïence plinthe	Absence d'amiante (Après analyse en laboratoire)

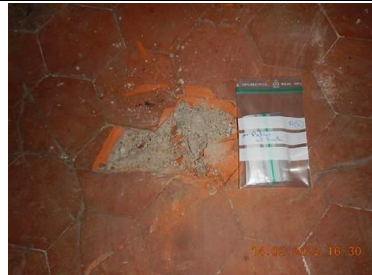
M036	<u>Localisation :</u> 1er étage - Palier 1 <u>Echantillons :</u> PR036 <u>Description :</u> Colle de tomette	Absence d'amiante (Après analyse en laboratoire)

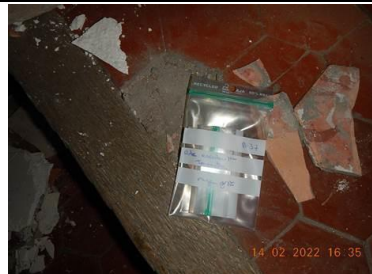
M037	<u>Localisation :</u> Rdc - Escalier 1; 1er étage - Escalier 2; 2e étage - Escalier 3 <u>Echantillons :</u> PR037 <u>Description :</u> Ragréage gris	Absence d'amiante (Après analyse en laboratoire)

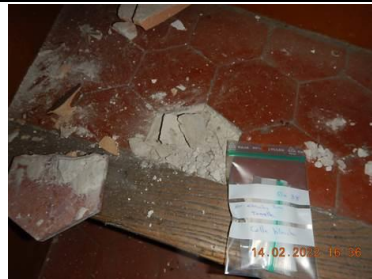
Zone	Identifiant + Description	Conclusion (justification)	Quantité	Photo
M038	<u>Localisation :</u> 1er étage - Escalier 2; 2e étage - Escalier 3 <u>Echantillons :</u> PR038 <u>Description :</u> Colle blanche de tomette	Absence d'amiante (Après analyse en laboratoire)

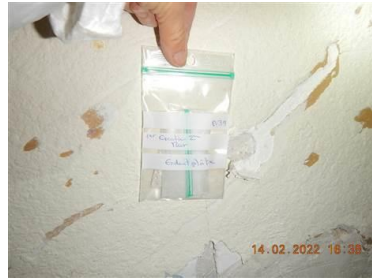
M039	<u>Localisation :</u> Rdc - Escalier 1; 1er étage - Palier 1; 1er étage - Escalier 2; 2e étage - Palier 2 <u>Echantillons :</u> PR039 <u>Description :</u> Enduit de plâtre	Absence d'amiante (Après analyse en laboratoire)

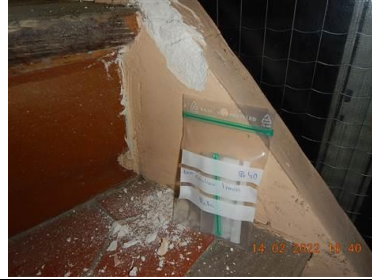
M040	<u>Localisation :</u> Rdc - Escalier 1; 1er étage - Escalier 2 <u>Echantillons :</u> PR040 <u>Description :</u> Enduit de plâtre	Absence d'amiante (Après analyse en laboratoire)

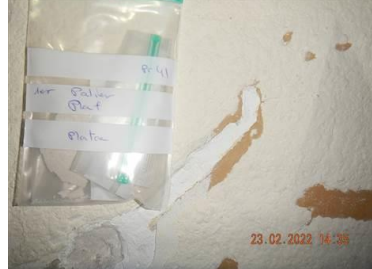
M041	<u>Localisation :</u> Rdc - Escalier 1; 1er étage - Palier 1; 1er étage - Escalier 2; 2e étage - Palier 2 <u>Echantillons :</u> PR041 <u>Description :</u> Enduit de plâtre	Absence d'amiante (Après analyse en laboratoire)

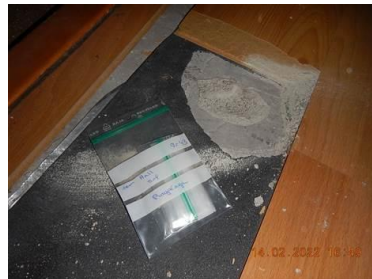
M043	<p><u>Localisation</u> : Rdc - Hall; Rdc - Dégagement local; Rdc - Palier Rdc; Rdc - Cuisine; 1er étage - Hall; 1er étage - Couloir 1; 1er étage - Pièce 1; 1er étage - Pièce 2; 1er étage - WC; 1er étage - Cuisine; 1er étage - Pièce 3; 1er étage - Pièce 4; 1er étage - Pièce 5; 1er étage - Couloir 2; 1er étage - Pièce 6; 1er étage - Pièce 7; 1er étage - Pièce 8; 1er étage - Escalier 2; 2e étage - Pièce 21; 2e étage - Pièce 22; 2e étage - WC; 2e étage - Pièce 23; 2e étage - Pièce 24; 2e étage - Pièce 25; 2e étage - Pièce 26; 2e étage - Pièce 27; 2e étage - Pièce 28</p> <p><u>Echantillons</u> : PR043</p> <p><u>Description</u> : Ragréage</p>	Absence d'amiante (Après analyse en laboratoire)

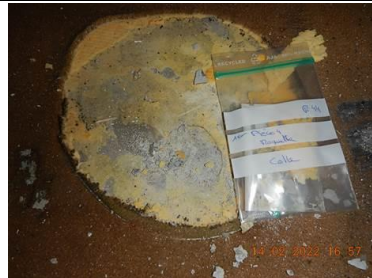
M044	<p><u>Localisation</u> : 1er étage - Pièce 4; 1er étage - Pièce 8</p> <p><u>Echantillons</u> : PR044</p> <p><u>Description</u> : Colle</p>	Absence d'amiante (Après analyse en laboratoire)

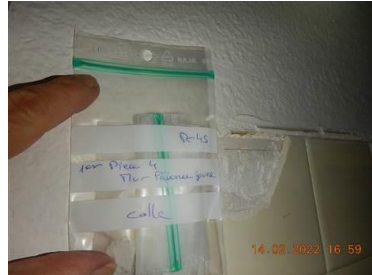
M045	<p><u>Localisation</u> : 1er étage - Pièce 4</p> <p><u>Echantillons</u> : PR045</p> <p><u>Description</u> : Colle de faïence</p>	Absence d'amiante (Après analyse en laboratoire)

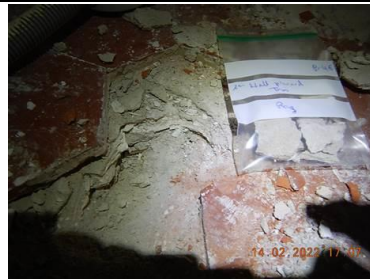
Zone	Identifiant + Description	Conclusion (justification)	Quantité	Photo
M046	<p><u>Localisation</u> : 1er étage - Hall; 1er étage - Couloir 1; 1er étage - Pièce 1; 1er étage - Pièce 2; 1er étage - Cuisine; 1er étage - Pièce 3; 1er étage - Pièce 4; 1er étage - Pièce 5; 1er étage - Couloir 2; 1er étage - Pièce 6; 1er étage - Pièce 7; 1er étage - Pièce 8</p> <p><u>Echantillons</u> : PR046</p> <p><u>Description</u> : Ragréage</p>	Absence d'amiante (Après analyse en laboratoire)

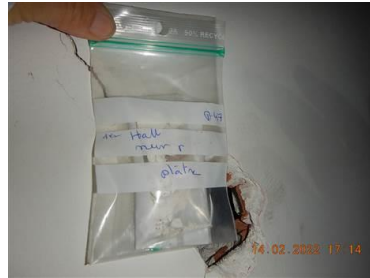
M047	<p><u>Localisation</u> : 1er étage - Hall; 1er étage - Couloir 1; 1er étage - Pièce 1; 1er étage - Pièce 2; 1er étage - WC; 1er étage - Cuisine; 1er étage - Pièce 3; 1er étage - Pièce 4; 1er étage - Pièce 5; 1er étage - Couloir 2; 1er étage - Pièce 6; 1er étage - Pièce 7; 1er étage - Pièce 8</p> <p><u>Echantillons</u> : PR047</p> <p><u>Description</u> : Enduit de plâtre</p>	Absence d'amiante (Après analyse en laboratoire)

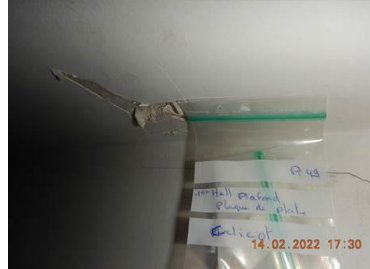
M049	<p><u>Localisation</u> : 1er étage - Hall; 1er étage - Couloir 1; 1er étage - Pièce 1; 1er étage - Pièce 2; 1er étage - WC; 1er étage - Cuisine; 1er étage - Pièce 3; 1er étage - Pièce 4; 1er étage - Pièce 5; 1er étage - Couloir 2; 1er étage - Pièce 6; 1er étage - Pièce 7; 1er étage - Pièce 8</p> <p><u>Echantillons</u> : PR049</p> <p><u>Description</u> : Bandes calicot</p>	Absence d'amiante (Après analyse en laboratoire)

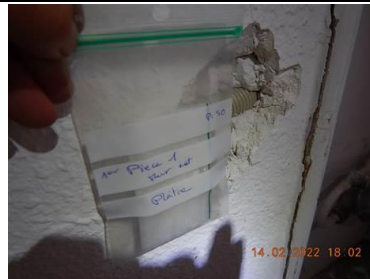
Zone	Identifiant + Description	Conclusion (justification)	Quantité	Photo
M050	<u>Localisation</u> : 1er étage - Pièce 1; 1er étage - Pièce 2; 1er étage - Pièce 3; 1er étage - Pièce 5; 1er étage - Pièce 6; 1er étage - Pièce 7 <u>Echantillons</u> : PR050 <u>Description</u> : Enduit de plâtre	Absence d'amiante (Après analyse en laboratoire)

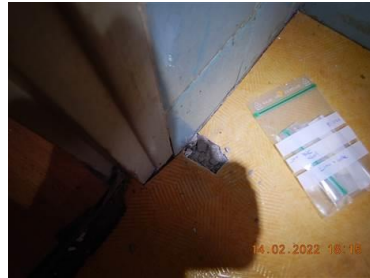
M051	<u>Localisation</u> : 1er étage - WC <u>Echantillons</u> : PR051 <u>Description</u> : Lino + colle	Absence d'amiante (Après analyse en laboratoire)

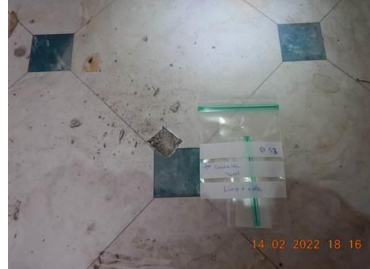
M053	<u>Localisation</u> : 1er étage - Cuisine <u>Echantillons</u> : PR053 <u>Description</u> : Lino damier + colle	Absence d'amiante (Après analyse en laboratoire)

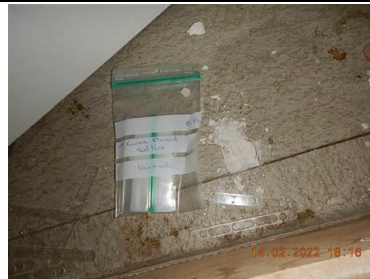
Zone	Identifiant + Description	Conclusion (justification)	Quantité	Photo
M054	<u>Localisation</u> : 1er étage - Cuisine <u>Echantillons</u> : PR054 <u>Description</u> : Lino + colle sous évier	Absence d'amiante (Après analyse en laboratoire)

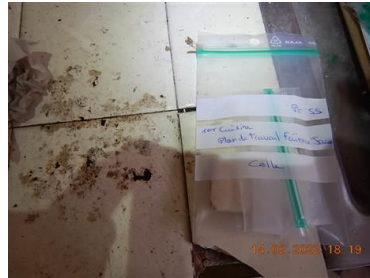
M055	<u>Localisation</u> : 1er étage - Cuisine <u>Echantillons</u> : PR055 <u>Description</u> : Colle de faïence jaune plan de travail	Absence d'amiante (Après analyse en laboratoire)

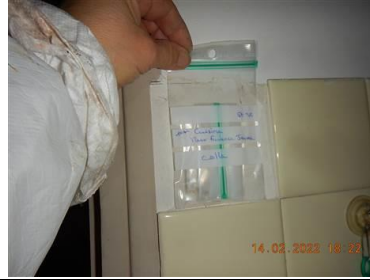
M056	<u>Localisation</u> : 1er étage - Cuisine <u>Echantillons</u> : PR056 <u>Description</u> : Colle de faïence	Absence d'amiante (Après analyse en laboratoire)

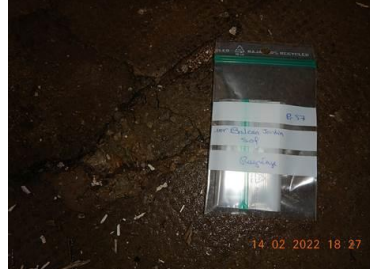
M057	<u>Localisation</u> : 1er étage - Balcon 1 <u>Echantillons</u> : PR057 <u>Description</u> : Ragréage	Absence d'amiante (Après analyse en laboratoire)

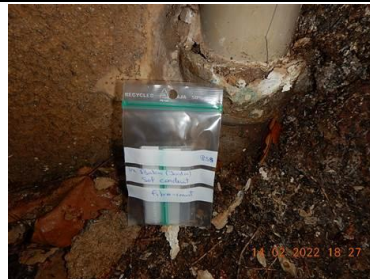
Zone	Identifiant + Description	Conclusion (justification)	Quantité	Photo
M058	<p>Localisation : 1er étage - Balcon 1</p> <p>Echantillons : PR058</p> <p>Description : Conduit Ø80 en fibres-ciment</p>	<p>Présence d'amiante (Après analyse en laboratoire)</p>	1.00 ml

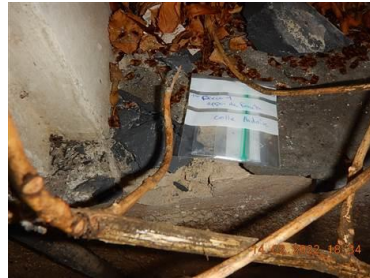
M059	<p>Localisation : 1er étage - Pièce 1; 1er étage - Pièce 2; 1er étage - Cuisine; 1er étage - Pièce 3; 2e étage - Pièce 21; 2e étage - Pièce 22; 2e étage - Pièce 28</p> <p>Echantillons : PR059</p> <p>Description : Colle d'ardoise</p>	<p>Absence d'amiante (Après analyse en laboratoire)</p>

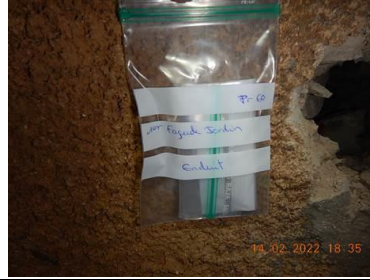
M060	<p>Localisation : 1er étage - Balcon 1</p> <p>Echantillons : PR060</p> <p>Description : Enduit extérieur</p>	<p>Absence d'amiante (Après analyse en laboratoire)</p>

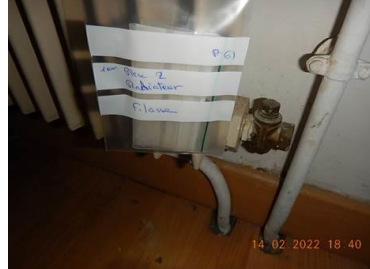
M061	<p>Localisation : 1er étage - Pièce 2; 1er étage - Pièce 3; 1er étage - Pièce 5; 1er étage - Pièce 6; 1er étage - Pièce 7</p> <p>Echantillons : PR061</p> <p>Description : Filasse</p>	<p>Absence d'amiante (Après analyse en laboratoire)</p>

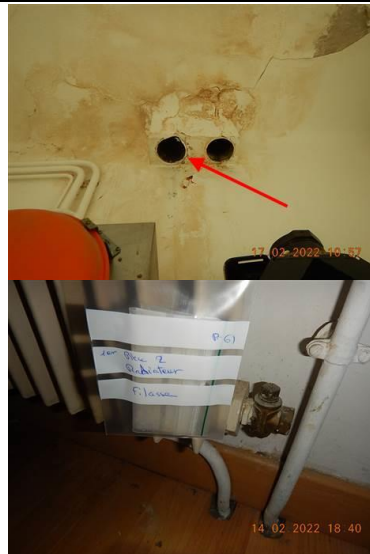
Zone	Identifiant + Description	Conclusion (justification)	Quantité	Photo
M061b	<p><u>Localisation</u> : 1er étage - Cuisine</p> <p><u>Echantillons</u> : PR61b</p> <p><u>Description</u> :</p> <p>Conduit Ø 120 en fibres-ciment</p>	<p>Présence d'amiante</p> <p>(Après analyse en laboratoire)</p>	1.00 ml

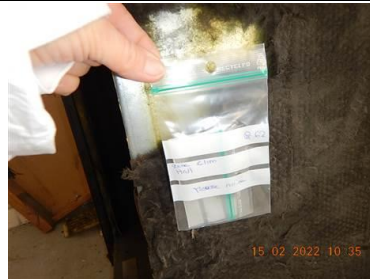
M062	<p><u>Localisation</u> : 2e étage - Hall</p> <p><u>Echantillons</u> : PR062</p> <p><u>Description</u> :</p> <p>Mousse noire clim</p>	<p>Absence d'amiante</p> <p>(Après analyse en laboratoire)</p>

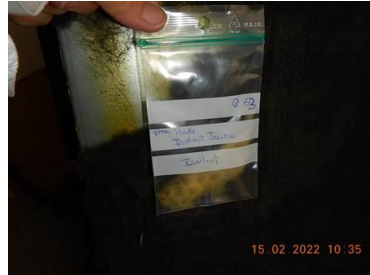
M063	<p><u>Localisation</u> : 2e étage - Hall</p> <p><u>Echantillons</u> : PR063</p> <p><u>Description</u> :</p> <p>Mousse jaune clim</p>	<p>Absence d'amiante</p> <p>(Après analyse en laboratoire)</p>

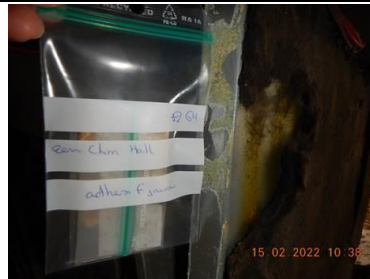
Zone	Identifiant + Description	Conclusion (justification)	Quantité	Photo
M064	<u>Localisation</u> : 2e étage - Hall <u>Echantillons</u> : PR064 <u>Description</u> : Adhésif jaune clim	Absence d'amiante (Après analyse en laboratoire)

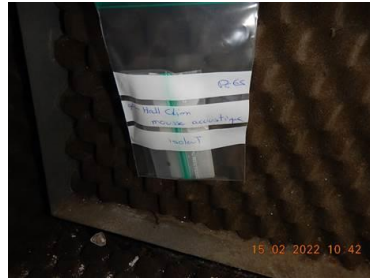
M065	<u>Localisation</u> : 2e étage - Hall <u>Echantillons</u> : PR065 <u>Description</u> : Mousse acoustique clim	Absence d'amiante (Après analyse en laboratoire)

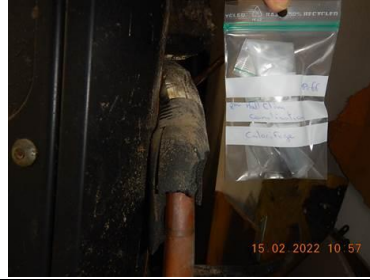
M066	<u>Localisation</u> : 2e étage - Hall; Rdj - Palier Rdj <u>Echantillons</u> : PR066 <u>Description</u> : Calorifugeage clim	Absence d'amiante (Après analyse en laboratoire)

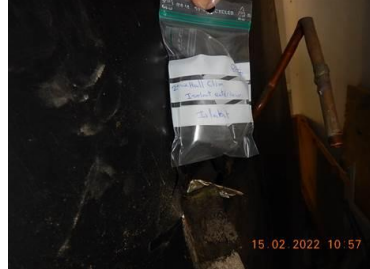
M067	<u>Localisation</u> : 2e étage - Hall <u>Echantillons</u> : PR067 <u>Description</u> : isolant extérieur clim	Absence d'amiante (Après analyse en laboratoire)
