**Rapport de MISSION DE REPERAGE DES MATERIAUX ET PRODUITS CONTENANT DE
L'AMIANTE AVANT TRAVAUX**
(Repérage des MPCA suivant l'Annexe 1 de l'arrêté du 16 juillet 2019 – CODE DU TRAVAIL)

Date du repérage : 21/02/2022

Adresse	15, allées d'Azémar 83300 DRAGUIGNAN Section cadastrale AL, Parcelle(s) n° 252
Caractéristiques du bâti :	Un immeuble à usage ancien de bureaux et commerce avec parcelle de terrain attenante.
Nature du repérage :	Repérage avant Travaux
Description des travaux :	Rénovation/réhabilitation globale et générale de la construction existante pour les avant-travaux (hors RdJ coté jardin). Démolition de la construction existante élevée d'un simple niveau (RDJ). Cette démolition concerne moins de la moitié de la construction globale.
Périmètre de repérage :	<i>Rénovation/réhabilitation globale et générale de la construction existante pour les avant-travaux (hors RdJ coté jardin).</i> <i>Démolition de la construction existante élevée d'un simple niveau (RDJ). Cette démolition concerne moins de la moitié de la construction globale.</i>
Année de construction :	Non communiqué (antérieur au 01/01/1949)

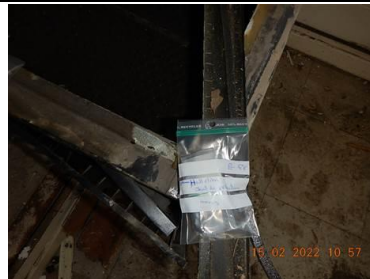
Zone	Identifiant + Description	Conclusion (justification)	Quantité	Photo
M068	<u>Localisation</u> : 2e étage - Balcon 1 <u>Echantillons</u> : PR068 <u>Description</u> : Joint plat mousse clim	Absence d'amiante (Après analyse en laboratoire)

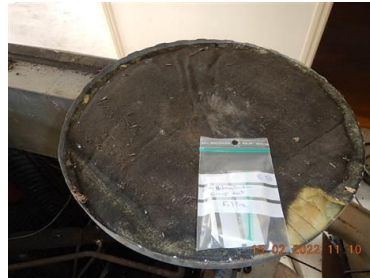
M069	<u>Localisation</u> : 2e étage - Balcon 1 <u>Echantillons</u> : PR069 <u>Description</u> : Filtre clim	Absence d'amiante (Après analyse en laboratoire)

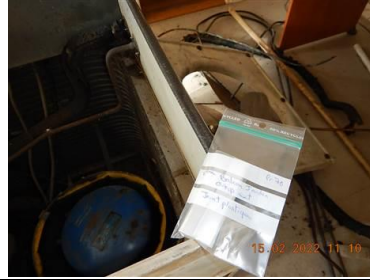
M070	<u>Localisation</u> : 2e étage - Balcon 1 <u>Echantillons</u> : PR070 <u>Description</u> : Joint plastique groupe extérieur	Absence d'amiante (Après analyse en laboratoire)

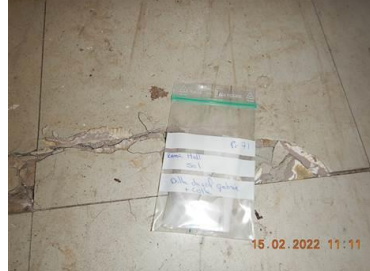
M071	<u>Localisation</u> : 2e étage - Hall; 2e étage - Couloir 1; 2e étage - Couloir 2 <u>Echantillons</u> : PR071 <u>Description</u> : Dalle de sol 1	Absence d'amiante (Après analyse en laboratoire)

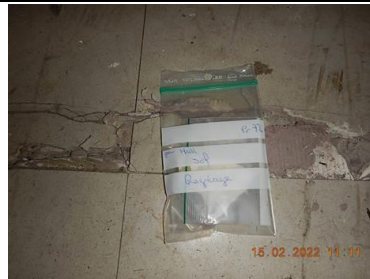
Zone	Identifiant + Description	Conclusion (justification)	Quantité	Photo
M072	<u>Localisation</u> : 2e étage - Hall; 2e étage - Couloir 1; 2e étage - Couloir 2 <u>Echantillons</u> : PR072 <u>Description</u> : Ragréage	Absence d'amiante (Après analyse en laboratoire)

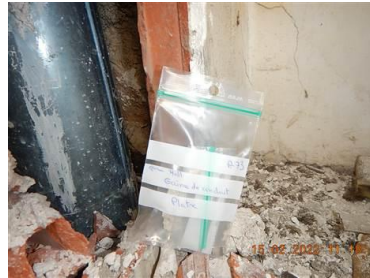
M073	<u>Localisation</u> : 2e étage - Hall <u>Echantillons</u> : PR073 <u>Description</u> : Enduit de plâtre gaine de conduit	Absence d'amiante (Après analyse en laboratoire)

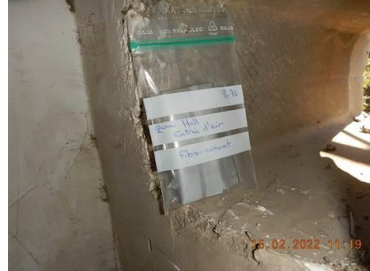
M075	<u>Localisation</u> : 2e étage - Hall <u>Echantillons</u> : PR075 <u>Description</u> : Conduit 150*150 en fibres-ciment	Présence d'amiante (Après analyse en laboratoire)	0,50 ml

Il convient donc de veiller au maintien du bon état de conservation des matériaux et produits contenant de l'amiante afin de remédier au plus tôt aux situations d'usure anormale ou de dégradation.

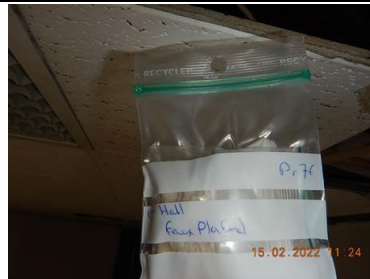
Zone	Identifiant + Description	Conclusion (justification)	Quantité	Photo
M076	<u>Localisation</u> : 2e étage - Hall; 2e étage - Couloir 1; 2e étage - Pièce 23; 2e étage - Balcon 2 <u>Echantillons</u> : PR076 <u>Description</u> : Dalles de faux plafond	Absence d'amiante (Après analyse en laboratoire)

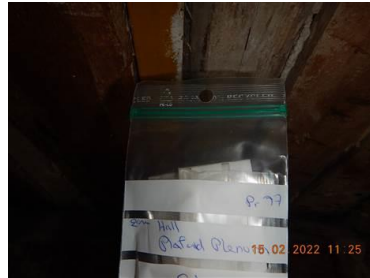
M077	<u>Localisation</u> : 2e étage - Hall; 2e étage - Couloir 1; 2e étage - Couloir 2 <u>Echantillons</u> : PR077 <u>Description</u> : Calfeutre de plâtre	Absence d'amiante (Après analyse en laboratoire)

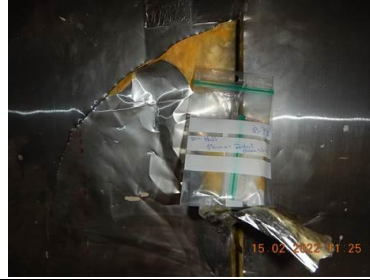
M078	<u>Localisation</u> : 2e étage - Hall <u>Echantillons</u> : PR078 <u>Description</u> : Isolant de gainage	Absence d'amiante (Après analyse en laboratoire)

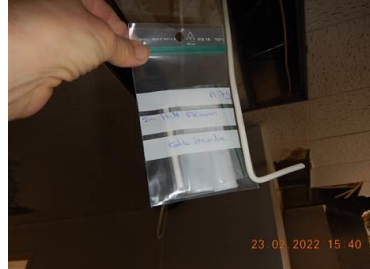
M079	<u>Localisation</u> : 2e étage - Hall <u>Echantillons</u> : PR079 <u>Description</u> : Isolant	Absence d'amiante (Après analyse en laboratoire)

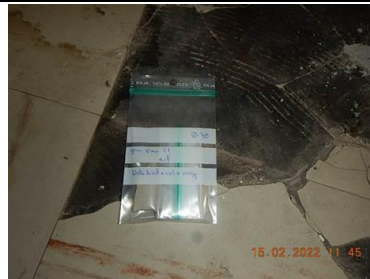
Zone	Identifiant + Description	Conclusion (justification)	Quantité	Photo
M080	<p>Localisation : 2e étage - Pièce 21; 2e étage - WC</p> <p>Echantillons : PR080</p> <p>Description : Dalle de sol 2</p>	<p>Présence d'amiante (Après analyse en laboratoire)</p>	5,40 ml

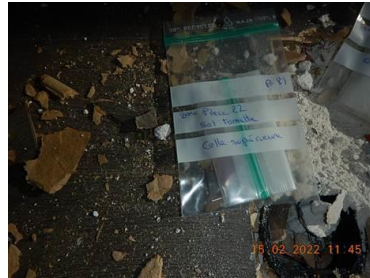
M081	<p>Localisation : 2e étage - Pièce 22</p> <p>Echantillons : PR081</p> <p>Description : Colle supérieure de tomette</p>	<p>Absence d'amiante (Après analyse en laboratoire)</p>

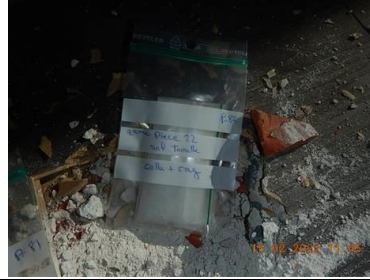
M082	<p>Localisation : 2e étage - Pièce 22; 2e étage - Pièce 23; 2e étage - Pièce 26; 2e étage - Pièce 28</p> <p>Echantillons : PR082</p> <p>Description : Colle de tomette + ragréage</p>	<p>Absence d'amiante (Après analyse en laboratoire)</p>

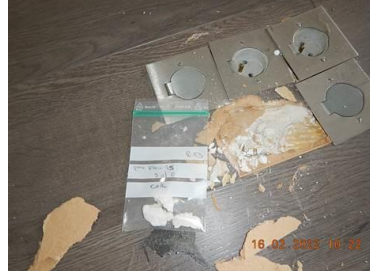
M083	<p>Localisation : 2e étage - Pièce 25</p> <p>Echantillons : PR083</p> <p>Description : Colle sous stratifié</p>	<p>Absence d'amiante (Après analyse en laboratoire)</p>

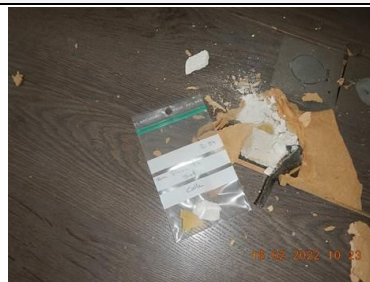
Zone	Identifiant + Description	Conclusion (justification)	Quantité	Photo
M084	<u>Localisation</u> : 2e étage - Pièce 24 <u>Echantillons</u> : PR084 <u>Description</u> : Colle sous stratifié	Absence d'amiante (Après analyse en laboratoire)

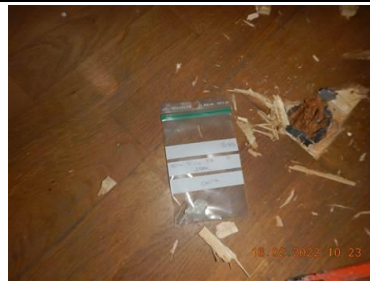
M085	<u>Localisation</u> : 2e étage - Pièce 27 <u>Echantillons</u> : PR085 <u>Description</u> : Colle de jonc	Absence d'amiante (Après analyse en laboratoire)

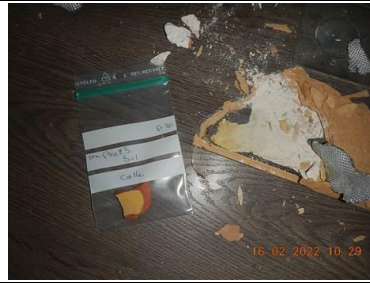
M086	<u>Localisation</u> : 2e étage - Pièce 22; 2e étage - Pièce 23; 2e étage - Pièce 26; 2e étage - Pièce 27; 2e étage - Pièce 28 <u>Echantillons</u> : PR086 <u>Description</u> : Colle	Absence d'amiante (Après analyse en laboratoire)

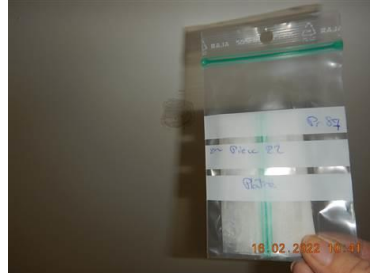
M087	<u>Localisation</u> : 2e étage - Pièce 22; 2e étage - Pièce 23; 2e étage - Pièce 24; 2e étage - Pièce 25; 2e étage - Pièce 26; 2e étage - Pièce 27; 2e étage - Pièce 28; 3e étage - Palier 3; 3e étage - Dégagement; 3e étage - Pièce 31; 3e étage - WC; 3e étage - Pièce 32; 3e étage - Pièce 33 <u>Echantillons</u> : PR087 <u>Description</u> : Enduit de plâtre	Absence d'amiante (Après analyse en laboratoire)

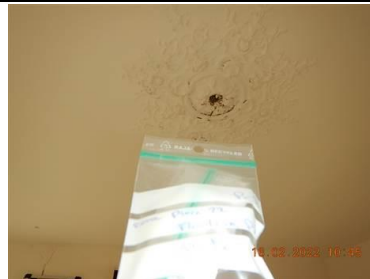
Zone	Identifiant + Description	Conclusion (justification)	Quantité	Photo
M088	<u>Localisation</u> : 2e étage - Pièce 22; 2e étage - Pièce 25; 2e étage - Pièce 26 <u>Echantillons</u> : PR088 <u>Description</u> : Moulure lumineuse plâtre	Absence d'amiante (Après analyse en laboratoire)

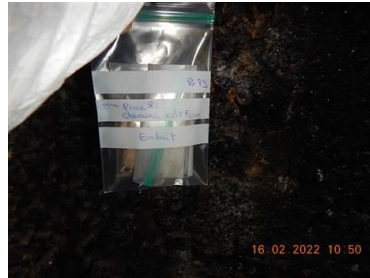
M089	<u>Localisation</u> : 2e étage - Pièce 22; 2e étage - Pièce 26 <u>Echantillons</u> : PR089 <u>Description</u> : Enduit	Absence d'amiante (Après analyse en laboratoire)

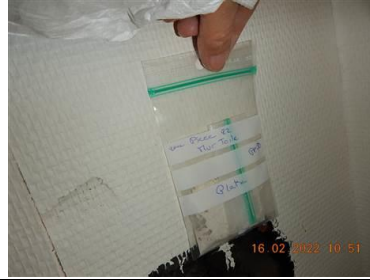
M090	<u>Localisation</u> : 2e étage - Pièce 22; 2e étage - Pièce 28 <u>Echantillons</u> : PR090 <u>Description</u> : Plâtre	Absence d'amiante (Après analyse en laboratoire)

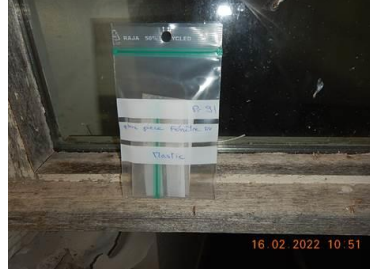
M091	<u>Localisation</u> : 2e étage - Pièce 22 <u>Echantillons</u> : PR091 <u>Description</u> : Joint de mastic de double-vitrage	Absence d'amiante (Après analyse en laboratoire)

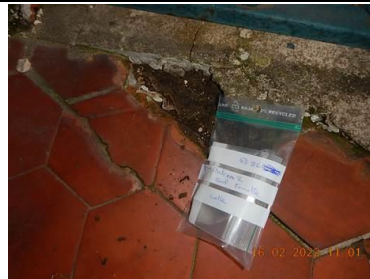
Zone	Identifiant + Description	Conclusion (justification)	Quantité	Photo
M092	<u>Localisation</u> : 2e étage - Balcon 2 <u>Echantillons</u> : PR092 <u>Description</u> : Colle de tomette	Absence d'amiante (Après analyse en laboratoire)

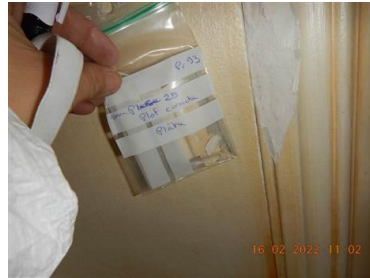
M093	<u>Localisation</u> : 2e étage - Pièce 22; 2e étage - Couloir 2; 2e étage - Pièce 25; 2e étage - Pièce 26 <u>Echantillons</u> : PR093 <u>Description</u> : Plâtre corniche	Absence d'amiante (Après analyse en laboratoire)

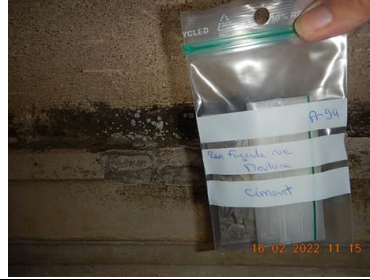
M094	<u>Localisation</u> : 2e étage - Balcon 2 <u>Echantillons</u> : PR094 <u>Description</u> : Enduit extérieur	Absence d'amiante (Après analyse en laboratoire)

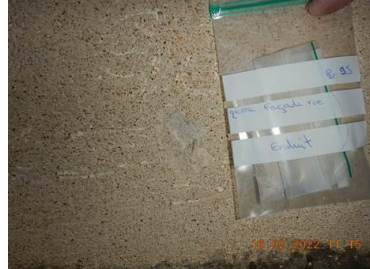
M095	<u>Localisation</u> : 2e étage - Balcon 2 <u>Echantillons</u> : PR095 <u>Description</u> : Enduit extérieur moulure	Absence d'amiante (Après analyse en laboratoire)

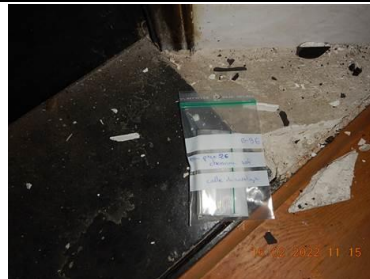
Zone	Identifiant + Description	Conclusion (justification)	Quantité	Photo
M096	<p><u>Localisation</u> : 2e étage - Pièce 26</p> <p><u>Echantillons</u> : PR096</p> <p><u>Description</u> : Colle de carrelage</p>	Absence d'amiante (Après analyse en laboratoire)

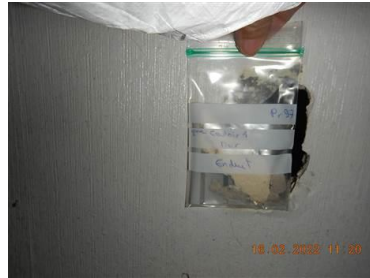
M097	<p><u>Localisation</u> : 2e étage - Couloir 1; 2e étage - Pièce 21; 2e étage - Pièce 22; 2e étage - Pièce 23; 2e étage - Couloir 2; 2e étage - Pièce 24; 2e étage - Pièce 25; 2e étage - Pièce 26; 2e étage - Pièce 27; 2e étage - Pièce 28</p> <p><u>Echantillons</u> : PR097</p> <p><u>Description</u> : Enduit de plâtre</p>	Absence d'amiante (Après analyse en laboratoire)

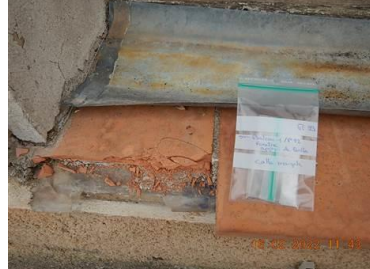
M099	<p><u>Localisation</u> : 2e étage - Balcon 1; 2e étage - Pièce 24</p> <p><u>Echantillons</u> : PR099</p> <p><u>Description</u> : Colle de margelle</p>	Absence d'amiante (Après analyse en laboratoire)

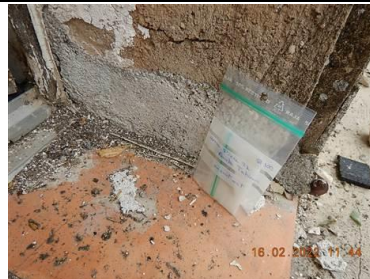
Zone	Identifiant + Description	Conclusion (justification)	Quantité	Photo
M100	<p><u>Localisation</u> : 2e étage - Pièce 22; 2e étage - Pièce 24; 2e étage - Pièce 25; 2e étage - Pièce 26; 2e étage - Pièce 28</p> <p><u>Echantillons</u> : PR100</p> <p><u>Description</u> : Enduit extérieur</p>	Absence d'amiante (Après analyse en laboratoire)

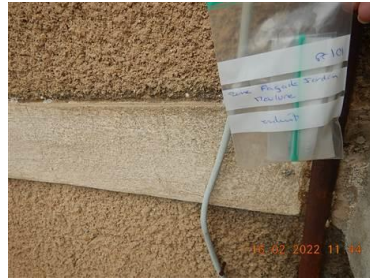
M101	<p><u>Localisation</u> : 2e étage - Balcon 1</p> <p><u>Echantillons</u> : PR101</p> <p><u>Description</u> : Enduit extérieur moulure</p>	Absence d'amiante (Après analyse en laboratoire)

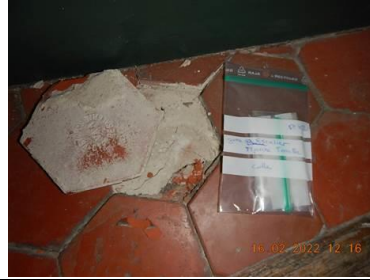
M102	<p><u>Localisation</u> : 2e étage - Escalier 3</p> <p><u>Echantillons</u> : PR102</p> <p><u>Description</u> : Colle de tomette blanche</p>	Absence d'amiante (Après analyse en laboratoire)

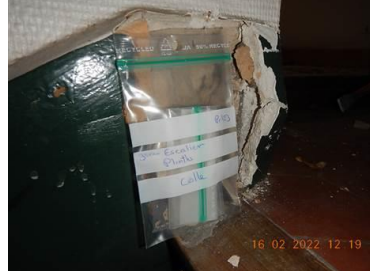
M103	<p><u>Localisation</u> : 2e étage - Escalier 3</p> <p><u>Echantillons</u> : PR103</p> <p><u>Description</u> : Colle de plinthe</p>	Absence d'amiante (Après analyse en laboratoire)

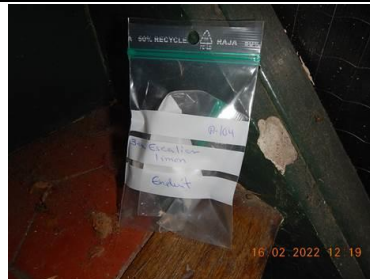
Zone	Identifiant + Description	Conclusion (justification)	Quantité	Photo
M104	<u>Localisation</u> : 2e étage - Escalier 3 <u>Echantillons</u> : PR104 <u>Description</u> : Enduit de plâtre	Absence d'amiante (Après analyse en laboratoire)

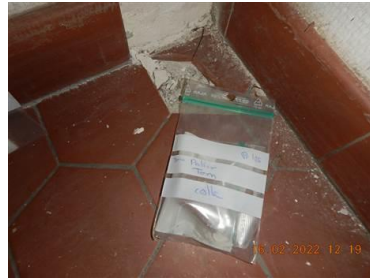
M105	<u>Localisation</u> : 3e étage - Palier 3 <u>Echantillons</u> : PR105 <u>Description</u> : Colle de tomette	Absence d'amiante (Après analyse en laboratoire)

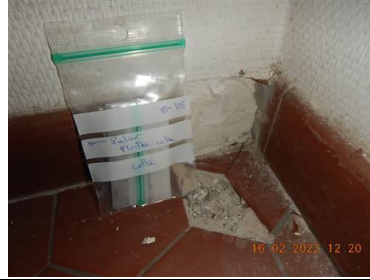
M106	<u>Localisation</u> : 3e étage - Palier 3 <u>Echantillons</u> : PR106 <u>Description</u> : Colle de plinthes	Absence d'amiante (Après analyse en laboratoire)

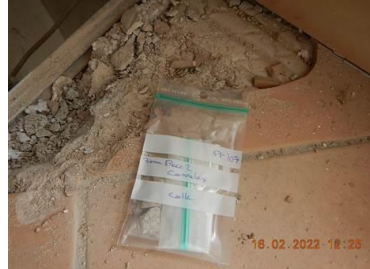
M107	<u>Localisation</u> : 3e étage - Dégagement; 3e étage - Pièce 31; 3e étage - Pièce 32; 3e étage - Pièce 33 <u>Echantillons</u> : PR107 <u>Description</u> : Colle de carrelage orange	Absence d'amiante (Après analyse en laboratoire)

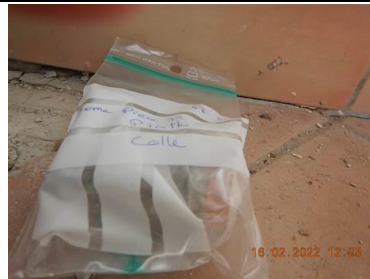
Zone	Identifiant + Description	Conclusion (justification)	Quantité	Photo
M108	<u>Localisation</u> : 3e étage - Dégagement; 3e étage - Pièce 31; 3e étage - Pièce 32; 3e étage - Pièce 33 <u>Echantillons</u> : PR108 <u>Description</u> : Colle de plinthe orange	Absence d'amiante (Après analyse en laboratoire)

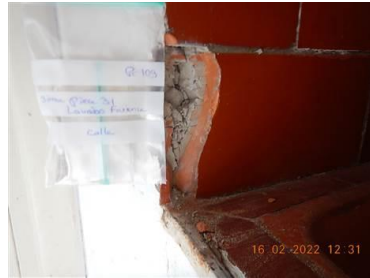
M109	<u>Localisation</u> : 3e étage - Pièce 31 <u>Echantillons</u> : PR109 <u>Description</u> : Colle de faïence orange	Absence d'amiante (Après analyse en laboratoire)

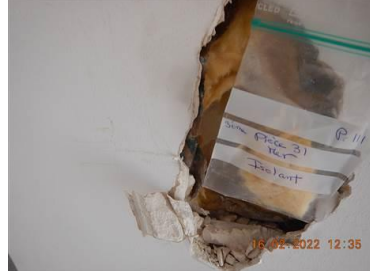
M111	<u>Localisation</u> : 3e étage - Pièce 31; 3e étage - Pièce 32; 3e étage - Pièce 33 <u>Echantillons</u> : PR111 <u>Description</u> : Isolant	Absence d'amiante (Après analyse en laboratoire)

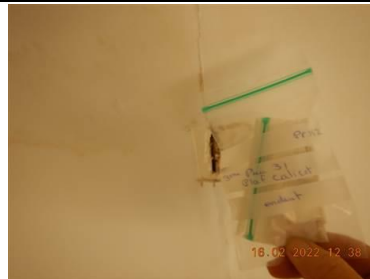
Zone	Identifiant + Description	Conclusion (justification)	Quantité	Photo
M112	<u>Localisation</u> : 3e étage - Pièce 31; 3e étage - Pièce 32; 3e étage - Pièce 33 <u>Echantillons</u> : PR112 <u>Description</u> : Bandes calicot	Absence d'amiante (Après analyse en laboratoire)

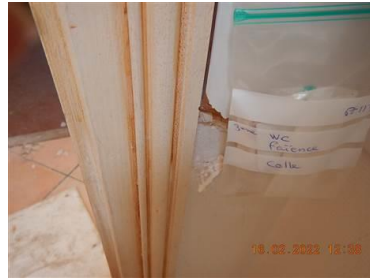
M113	<u>Localisation</u> : 3e étage - WC <u>Echantillons</u> : PR113 <u>Description</u> : Colle de faïence blanche	Absence d'amiante (Après analyse en laboratoire)

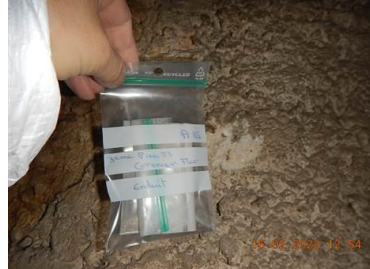
M115	<u>Localisation</u> : Toitures - Combles <u>Echantillons</u> : PR115 <u>Description</u> : Enduit extérieur	Absence d'amiante (Après analyse en laboratoire)

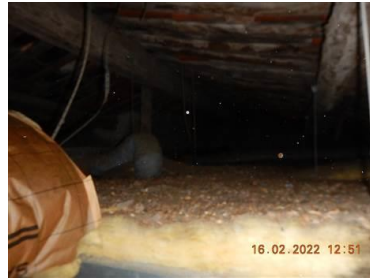
M117	<u>Localisation</u> : Toitures - Combles <u>Echantillons</u> : PR117 <u>Description</u> : Isolant fibreux en sous toiture	Absence d'amiante (Après analyse en laboratoire)

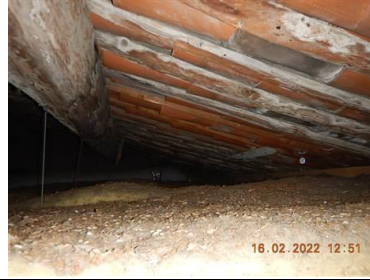
M118	<u>Localisation</u> : Toitures - Combles <u>Echantillons</u> : PR118 <u>Description</u> : Isolant	Absence d'amiante (Après analyse en laboratoire)

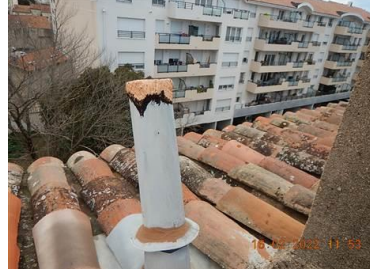
M119	<u>Localisation</u> : Toitures - Couverture <u>Echantillons</u> : PR119 <u>Description</u> : Matériaux bitumineux	Absence d'amiante (Après analyse en laboratoire)

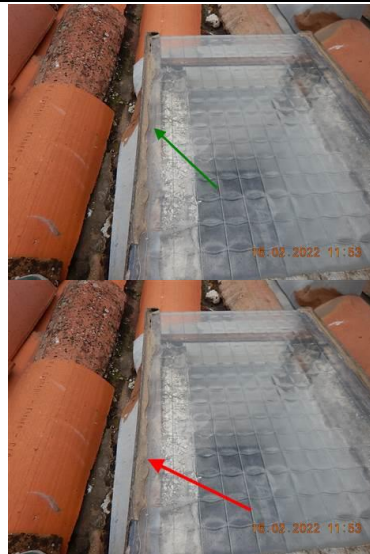
Zone	Identifiant + Description	Conclusion (justification)	Quantité	Photo
M120	<p><u>Localisation</u> : Toitures - Couverture</p> <p><u>Echantillons</u> : PR120</p> <p><u>Description</u> : Mastic</p>	Absence d'amiante (Après analyse en laboratoire)

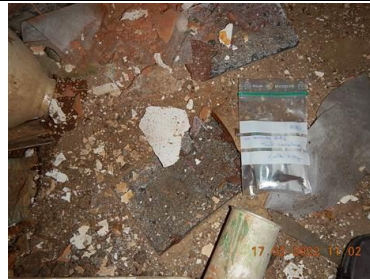
M121	<p><u>Localisation</u> : Rdj - ss Véranda</p> <p><u>Echantillons</u> : PR121</p> <p><u>Description</u> : Colle de carrelage</p>	Absence d'amiante (Après analyse en laboratoire)

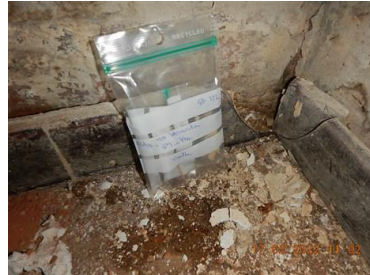
M122	<p><u>Localisation</u> : Rdj - ss Véranda</p> <p><u>Echantillons</u> : PR122</p> <p><u>Description</u> : Colle de plinthe</p>	Absence d'amiante (Après analyse en laboratoire)

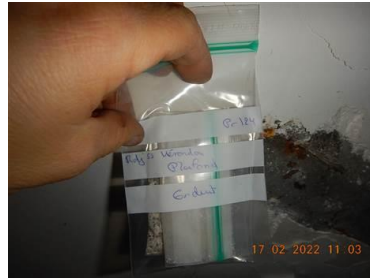
M124	<u>Localisation</u> : Rdj - ss Véranda <u>Echantillons</u> : PR124 <u>Description</u> : Enduit de plâtre	Absence d'amiante (Après analyse en laboratoire)

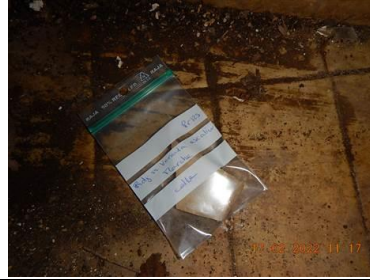
M125	<u>Localisation</u> : Rdj - Escalier 1; Rdj - Escalier 2 <u>Echantillons</u> : PR125 <u>Description</u> : Colle de carrelage	Absence d'amiante (Après analyse en laboratoire)

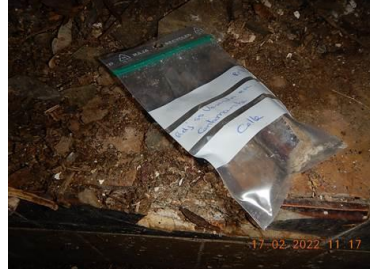
M126	<u>Localisation</u> : Rdj - Escalier 1; Rdj - Escalier 2 <u>Echantillons</u> : PR126 <u>Description</u> : Colle de carrelage	Absence d'amiante (Après analyse en laboratoire)

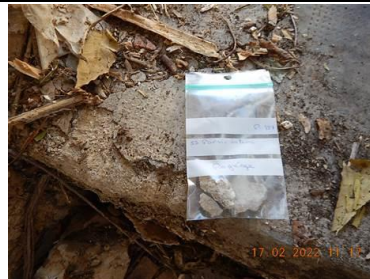
Zone	Identifiant + Description	Conclusion (justification)	Quantité	Photo
M127	<u>Localisation</u> : Rdj - Accès ss <u>Echantillons</u> : PR127 <u>Description</u> : Ragréage	Absence d'amiante (Après analyse en laboratoire)

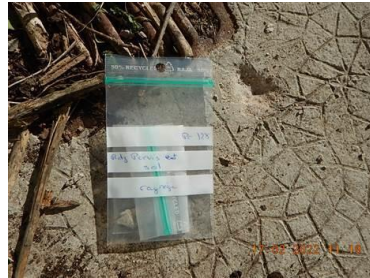
M128	<u>Localisation</u> : Rdj - Parvis; Rdj - WC <u>Echantillons</u> : PR128 <u>Description</u> : Ragréage	Absence d'amiante (Après analyse en laboratoire)

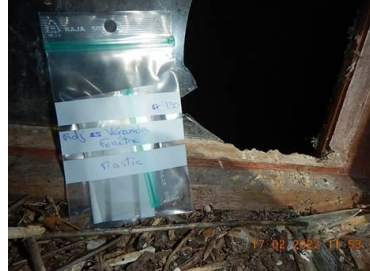
M130	<u>Localisation</u> : Rdj - ss Véranda <u>Echantillons</u> : PR130 <u>Description</u> : Joint de mastic de vitrage	Absence d'amiante (Après analyse en laboratoire)

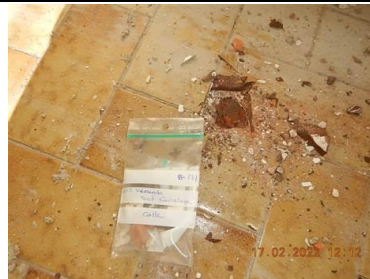
Zone	Identifiant + Description	Conclusion (justification)	Quantité	Photo
M131	<u>Localisation :</u> Rdj - Véranda <u>Echantillons :</u> PR131 <u>Description :</u> Colle de carrelage jaune	Absence d'amiante (Après analyse en laboratoire)

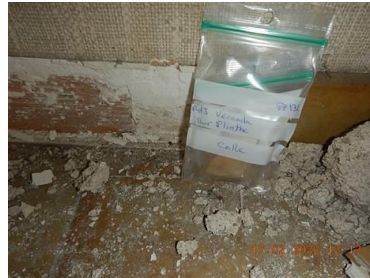
M132	<u>Localisation :</u> Rdj - Véranda <u>Echantillons :</u> PR132 <u>Description :</u> Colle de plinthe	Absence d'amiante (Après analyse en laboratoire)

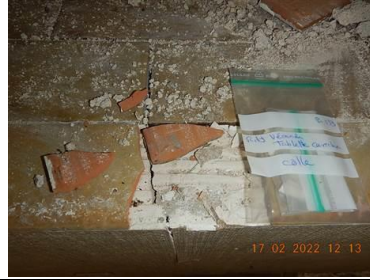
M133	<u>Localisation :</u> Rdj - Véranda <u>Echantillons :</u> PR133 <u>Description :</u> Colle de carrelage	Absence d'amiante (Après analyse en laboratoire)

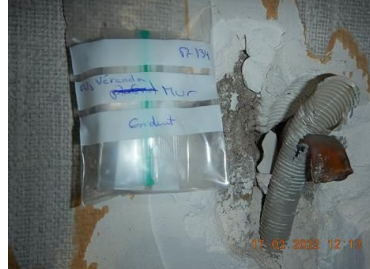
Zone	Identifiant + Description	Conclusion (justification)	Quantité	Photo
M135	<u>Localisation :</u> Rdj - Véranda <u>Echantillons :</u> PR135 <u>Description :</u> Enduit plâtre métal déployé	Absence d'amiante (Après analyse en laboratoire)

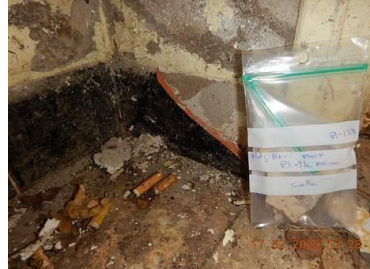
Zone	Identifiant + Description	Conclusion (justification)	Quantité	Photo
M139	<u>Localisation :</u> Rdj - Abri 1 <u>Echantillons :</u> PR139 <u>Description :</u> Colle	Absence d'amiante (Après analyse en laboratoire)

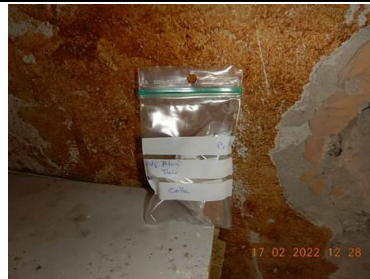
M140	<u>Localisation :</u> Rdj - Abri 1 <u>Echantillons :</u> PR140 <u>Description :</u> Appui de fenêtres colle	Absence d'amiante (Après analyse en laboratoire)

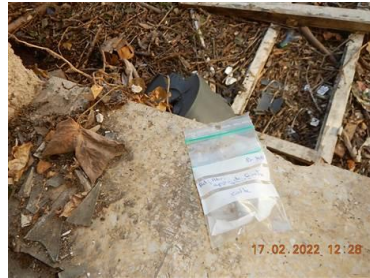
M141	<u>Localisation :</u> Rdj - WC <u>Echantillons :</u> PR141 <u>Description :</u> Colle de faïence blanche	Absence d'amiante (Après analyse en laboratoire)

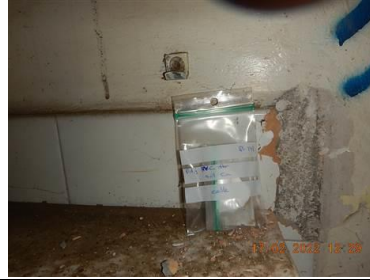
M142	<u>Localisation :</u> Rdj - WC <u>Echantillons :</u> PR142 <u>Description :</u> Joint de mastic de vitrage	Absence d'amiante (Après analyse en laboratoire)

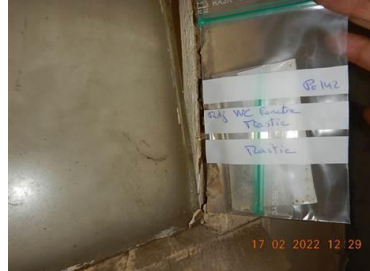
Zone	Identifiant + Description	Conclusion (justification)	Quantité	Photo
M143	<p><u>Localisation</u> : Toitures - Combles</p> <p><u>Echantillons</u> : PR143</p> <p><u>Description</u> : Plaques en fibres-ciment</p>	Présence d'amiante (Après analyse en laboratoire)	36.00 m ²

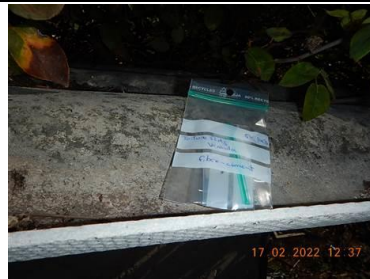
M144	<p><u>Localisation</u> : Toitures - Combles</p> <p><u>Echantillons</u> : PR144</p> <p><u>Description</u> : Plaques en fibres-ciment rouge</p>	Présence d'amiante (Après analyse en laboratoire)	22.00 m ²

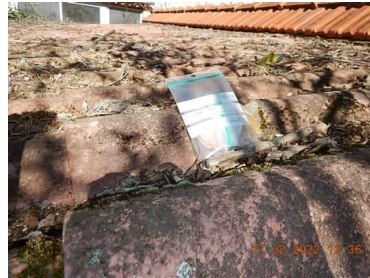
M145	<p><u>Localisation</u> : Rdj - Palier Rdj</p> <p><u>Echantillons</u> : PR145</p> <p><u>Description</u> : Colle de tomette</p>	Absence d'amiante (Après analyse en laboratoire)

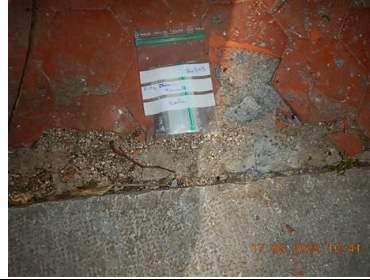
M146	<p><u>Localisation</u> : Rdj - Palier Rdj</p> <p><u>Echantillons</u> : PR146</p> <p><u>Description</u> : Matériaux bitumineux</p>	Absence d'amiante (Après analyse en laboratoire)

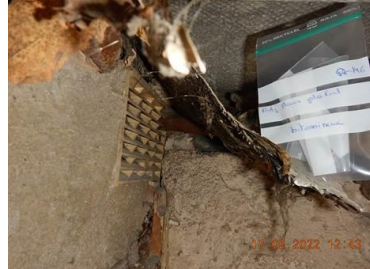
Zone	Identifiant + Description	Conclusion (justification)	Quantité	Photo
M147	<p><u>Localisation</u> : Rdj - Palier Rdj</p> <p><u>Echantillons</u> : PR147</p> <p><u>Description</u> : Conduit Ø 300 en fibres-ciment EU</p>	Présence d'amiante (Après analyse en laboratoire)	3.00 ml

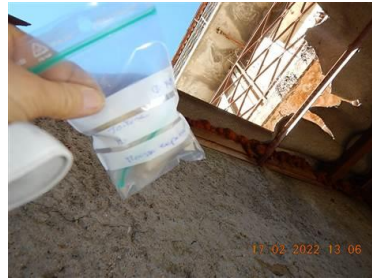
M149	<p><u>Localisation</u> : Rdj - Dégagement</p> <p><u>Echantillons</u> : PR149</p> <p><u>Description</u> : Enduit de ciment</p>	Absence d'amiante (Après analyse en laboratoire)

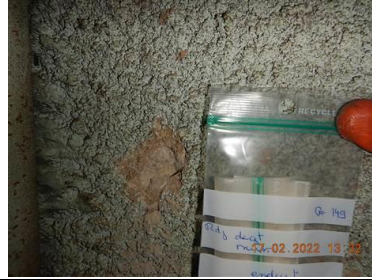
M150	<p><u>Localisation</u> : Rdj - Dégagement; Rdj - Pièce; Rdj - Cuisine</p> <p><u>Echantillons</u> : PR150</p> <p><u>Description</u> : Colle de carrelage</p>	Absence d'amiante (Après analyse en laboratoire)

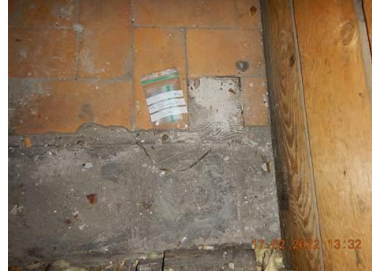
Zone	Identifiant + Description	Conclusion (justification)	Quantité	Photo
M151	<u>Localisation :</u> Rdj - Dégagement; Rdj - WC 1; Rdj - Pièce; Rdj - Cuisine <u>Echantillons :</u> PR151 <u>Description :</u> Isolant	Absence d'amiante (Après analyse en laboratoire)

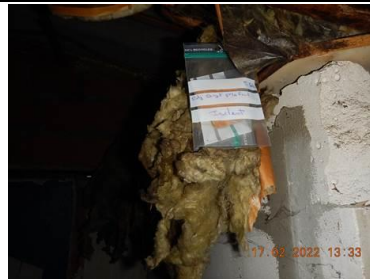
M152	<u>Localisation :</u> Rdj - WC 1 <u>Echantillons :</u> PR152 <u>Description :</u> Colle de carrelage	Absence d'amiante (Après analyse en laboratoire)

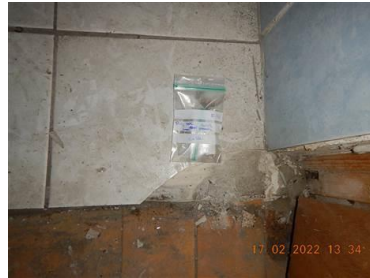
M153	<u>Localisation :</u> Rdj - WC 1 <u>Echantillons :</u> PR153 <u>Description :</u> Colle de faïence bleu	Absence d'amiante (Après analyse en laboratoire)

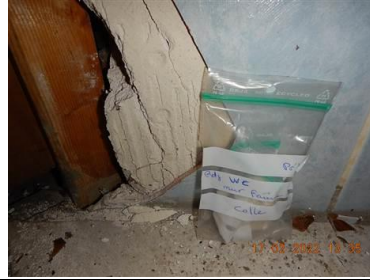
M154	<u>Localisation :</u> Rdj - Cuisine <u>Echantillons :</u> PR154 <u>Description :</u> Colle de plinthe	Absence d'amiante (Après analyse en laboratoire)

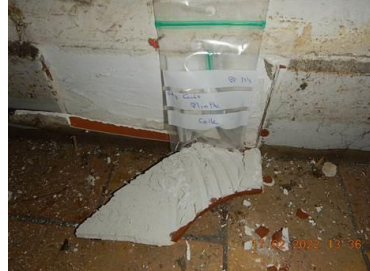
Zone	Identifiant + Description	Conclusion (justification)	Quantité	Photo
M155	<u>Localisation</u> : Rdj - Cuisine <u>Echantillons</u> : PR155 <u>Description</u> : Colle de faïence	Absence d'amiante (Après analyse en laboratoire)

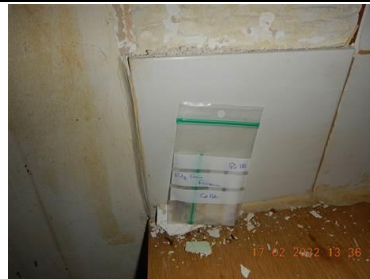
M156	<u>Localisation</u> : Rdj - Cuisine <u>Echantillons</u> : PR156 <u>Description</u> : papier tissé	Absence d'amiante (Après analyse en laboratoire)

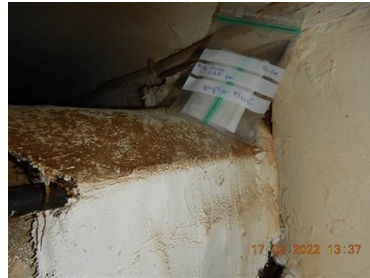
M157	<u>Localisation</u> : Rdj - Pièce; Rdj - Abri 2 <u>Echantillons</u> : PR157 <u>Description</u> : Ragréage	Présence d'amiante (Après analyse en laboratoire)	39.00 ml

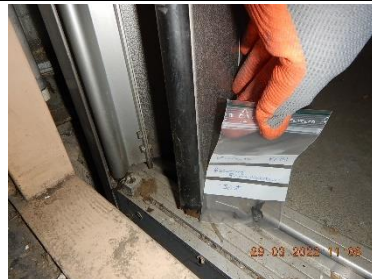
M162	<u>Localisation</u> : RdC - Ascenseur <u>Echantillons</u> : PR162 <u>Description</u> : Joint	Absence d'amiante (Après analyse en laboratoire)
