Pré-Rapport du 29/10/2024 de la mission de repérage des matériaux et produits contenant de l'amiante avant démolition dans un immeuble bâti

RUE DE LA SOURCE
85340 OLONNE SUR MER

Référence du dossier : 2409CCENA -
BI12960000000583

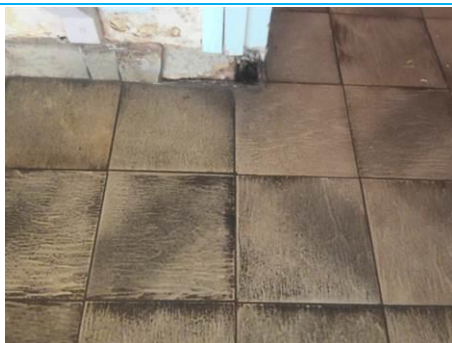
Matériaux : ZPSO-001
Prélèvement : P001
Description : Colle de carrelage (plinthes)
Localisation : Rez de chaussée - Guichet public
Résultat : Absence d'amiante

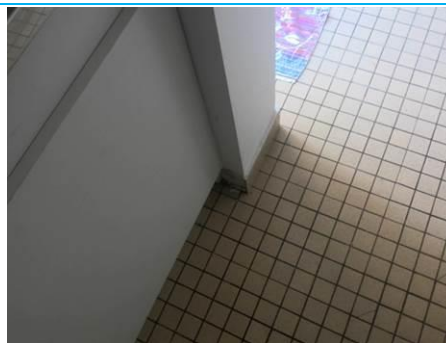
Matériaux : ZPSO-002
Prélèvement : P002
Description : Colle de carrelage (plinthes)
Localisation : Rez de chaussée - Cuisine
Résultat : Absence d'amiante

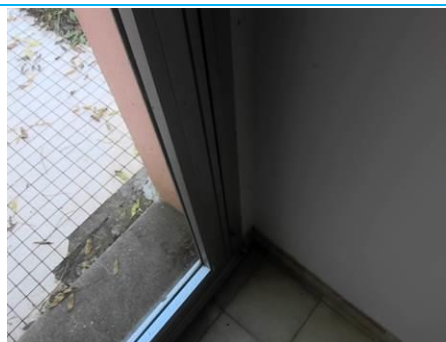
Matériaux : ZPSO-006
Prélèvement : P006
Description : Colle de carrelage (plinthes)
Localisation : Rez de chaussée - Séjour
Résultat : Absence d'amiante

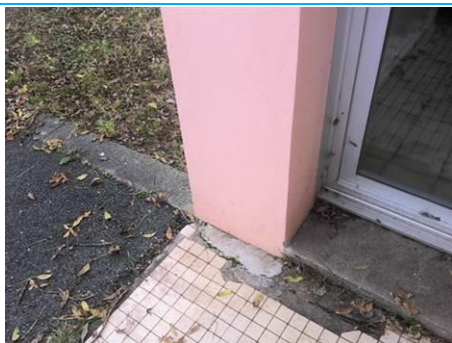
Matériaux : ZPSO-007

Localisation : Extérieur - Façade arrière (maison du jumelage)

Résultat : Absence d'amiante

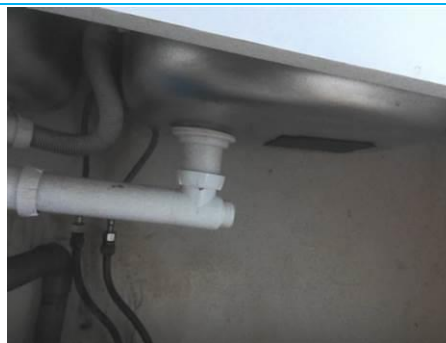
Matériaux : ZPSO-008

Localisation : Rez de chaussée - Cuisine

Résultat : Absence d'amiante

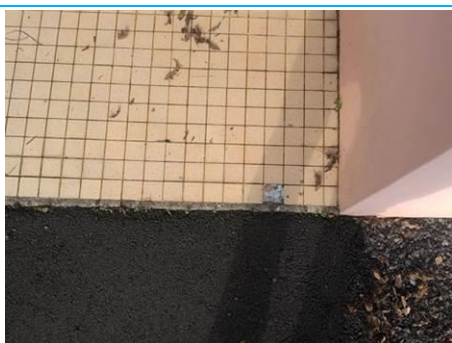
Matériaux : ZPSO-009

Localisation : Extérieur - Façade avant (maison du jumelage)

Résultat : Absence d'amiante

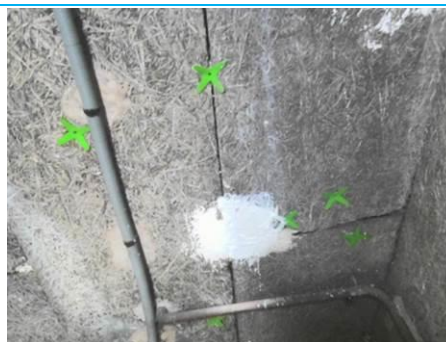
Matériaux : ZPSO-011

Localisation : Rez de chaussée - Cellier

Résultat : Absence d'amiante

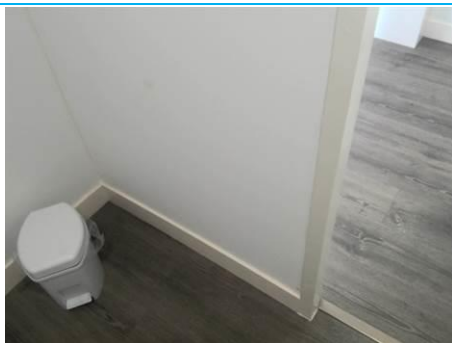
Matériaux : ZPSO-012

Localisation : Rez de chaussée - WC 1

Résultat : Absence d'amiante

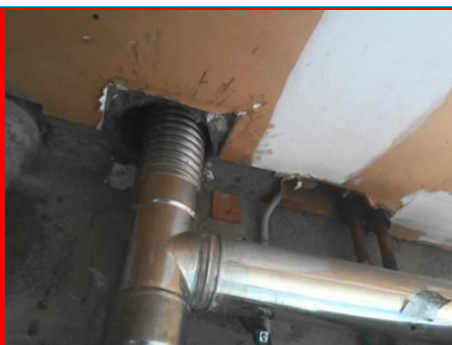
Matériaux : ZPSO-014

Localisation : Rez de chaussée - Chaufferie

Résultat : Présence d'amiante

a ZPSO-014 - Amianté
Conduit en fibres-ciment

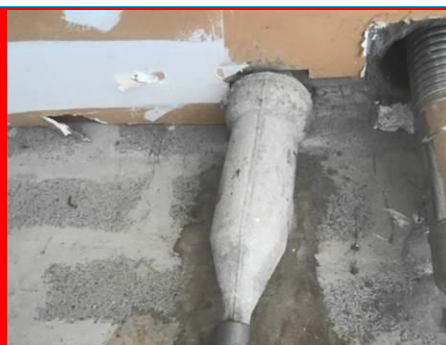
Matériaux : ZPSO-015

Localisation : Rez de chaussée - Chaufferie

Résultat : Présence d'amiante

a ZPSO-015 - Amianté
Conduit en fibres-ciment

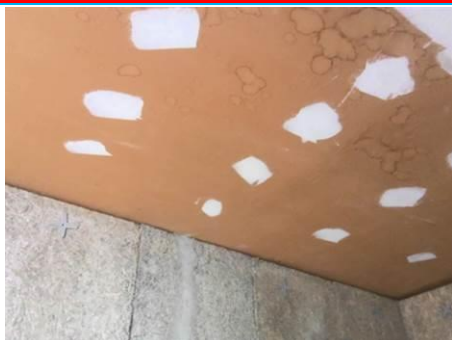
Matériaux : ZPSO-016

Localisation : Rez de chaussée - Chaufferie

Résultat : Absence d'amiante

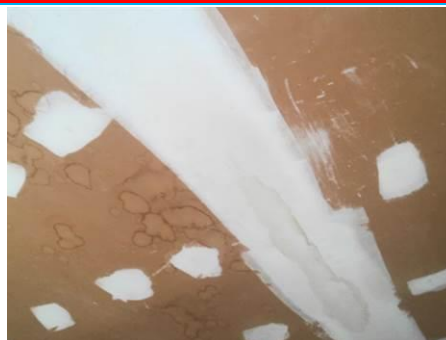
Matériaux : ZPSO-017

Localisation : Rez de chaussée - Chaufferie

Résultat : Absence d'amiante

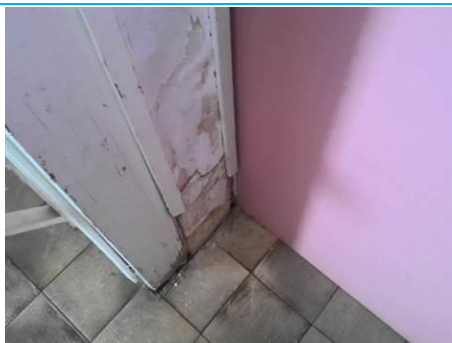
Matériaux : ZPSO-018

Localisation : Rez de chaussée - Guichet public

Résultat : Absence d'amiante

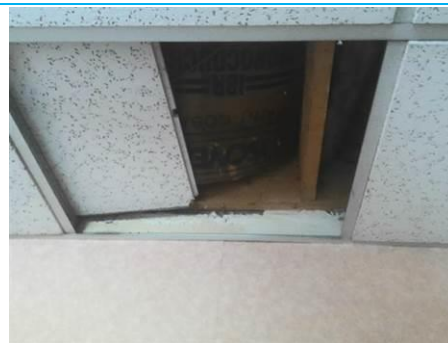
Matériaux : ZPSO-022

Localisation : Rez de chaussée - COF

Résultat : Absence d'amiante

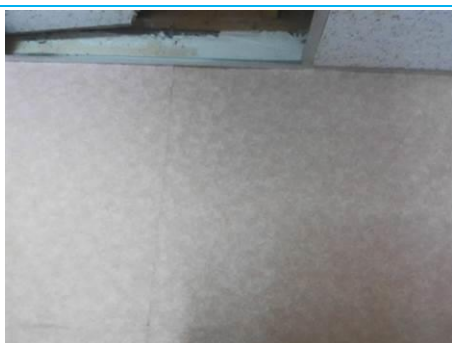
Matériaux : ZPSO-023

Localisation : Rez de chaussée - COF

Résultat : Absence d'amiante

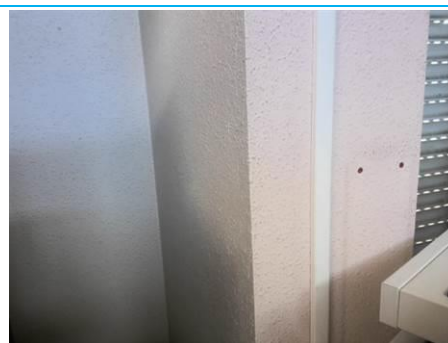
Matériaux : ZPSO-024

Localisation : Rez de chaussée - Guichet public

Résultat : Absence d'amiante

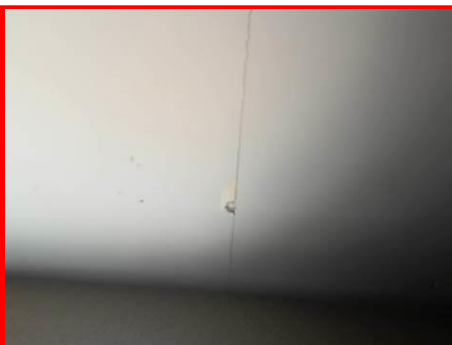
Matériaux : ZPSO-027
Prélèvement : P028
Description : Bandes calicot
Localisation : Rez de chaussée - BP service
Résultat : Présence d'amiante

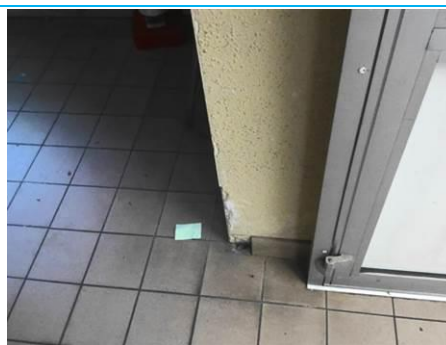
Matériaux : ZPSO-028
Prélèvement : P029
Description : Colle de carrelage (plinthes)
Localisation : Rez de chaussée - Tri départ
Résultat : Absence d'amiante

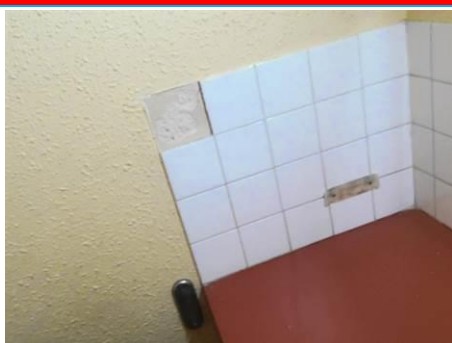
Matériaux : ZPSO-029
Prélèvement : P030
Description : Colle de faïence
Localisation : Rez de chaussée - Repos
Résultat : Absence d'amiante

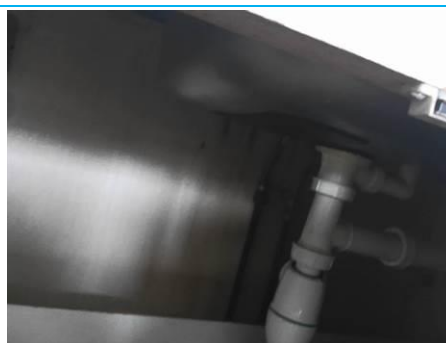
Matériaux : ZPSO-030
Prélèvement : P031
Description : Plaques souples bitumineuses antivibratiles
Localisation : Rez de chaussée - Repos
Résultat : Présence d'amiante

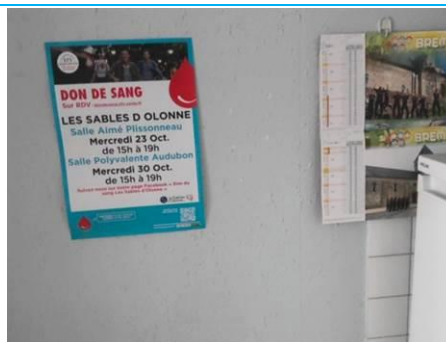
Matériaux : ZPSO-032
Prélèvement : P033
Description : Peinture décorative
Localisation : Rez de chaussée - Repos
Résultat : Absence d'amiante

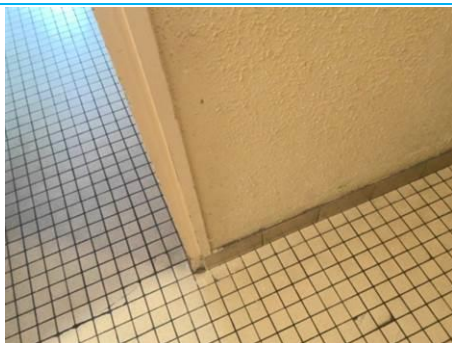
Matériaux : ZPSO-033
Prélèvement : P034
Description : Enduits à base de plâtre
Localisation : Rez de chaussée - Dgt
Résultat : Absence d'amiante

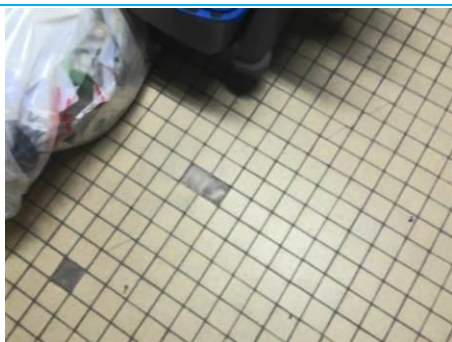
Matériaux : ZPSO-037
Prélèvement : P038
Description : Colle de carrelage
Localisation : Rez de chaussée - Garage
Résultat : Absence d'amiante

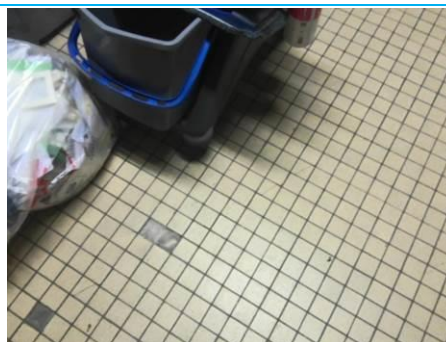
Matériaux : ZPSO-038
Prélèvement : P039
Description : Ragréage
Localisation : Rez de chaussée - Garage
Résultat : Absence d'amiante

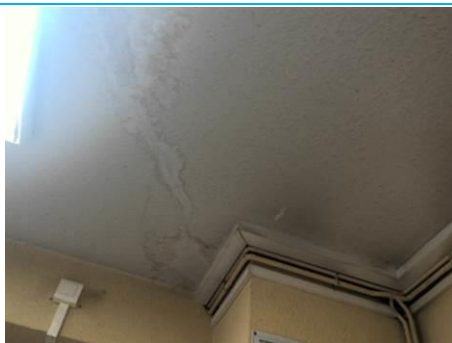
Matériaux : ZPSO-039
Prélèvement : P040
Description : Peinture décorative
Localisation : Rez de chaussée - Tri départ
Résultat : Absence d'amiante
