Construction de 18 logements

85340 – Les sables d'Olonne

Rapport d'étude ONA2.O.0421– Indice 1

Phase Etude de site et Principes Généraux de Construction (G1 ES/PGC)

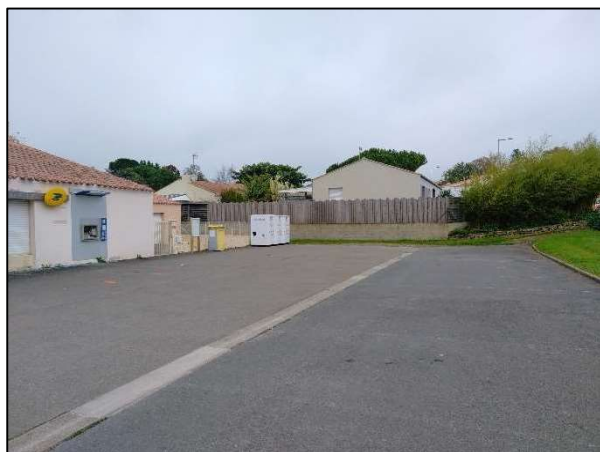
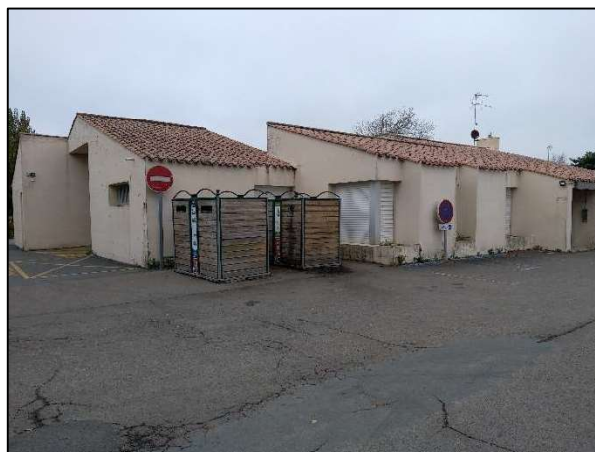
Actuellement, le site d'étude est occupé par le bureau de Poste, en majeure partie, avec son parking à l'avant et à l'arrière du bâtiment, et accueille aussi la Maison des jumelages. Le projet prévoit la construction de 18 logements.

Photos du site prises lors de notre intervention le 14 Octobre 2024 – Source : Ginger CEBTP

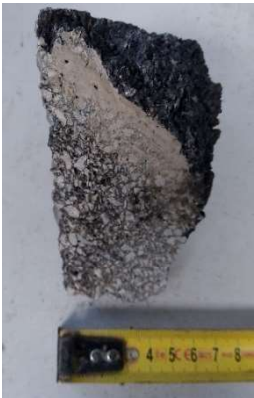
Référence sondage	Photographie	Description	Amiante	Somme des HAP (mg/kg M.S.)
SC1

<u>1 couche</u> $e_{\text{totale}} = 8 \text{ cm}$ Béton Bitumineux	Non détectée	2.10
SC2

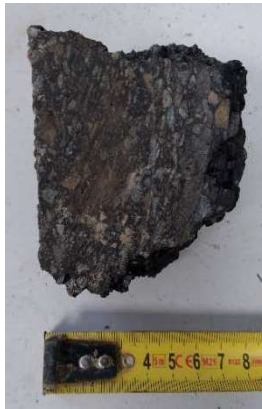
<u>1 couche</u> $e_{\text{totale}} = 8 \text{ cm}$ Béton Bitumineux	Non détectée	16.20
SC3

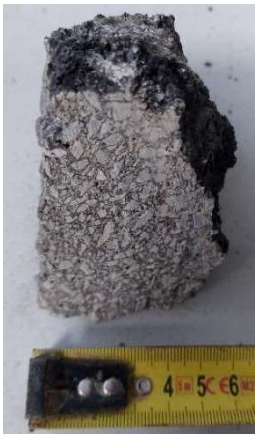
<u>1 couche</u> $e_{\text{totale}} = 5 \text{ cm}$ Béton Bitumineux	Non détectée	< 0.50

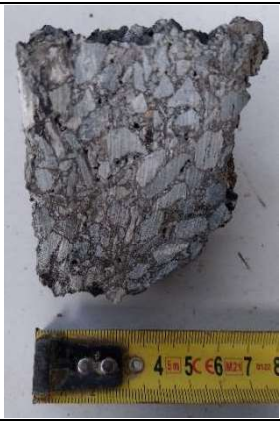
SC4

<u>1 couche</u> $e_{\text{totale}} = 5 \text{ cm}$ Béton Bitumineux	Non détectée	< 0.50
SC5

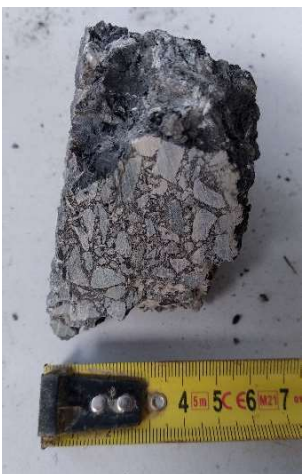
<u>1 couche</u> $e_{\text{totale}} = 5 \text{ cm}$ Béton Bitumineux	Non détectée	< 0.50
SC6

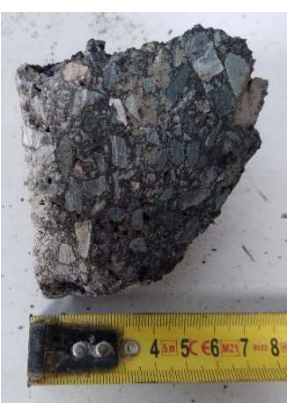
<u>1 couche</u> $e_{\text{totale}} = 6.5 \text{ cm}$ Béton Bitumineux	Non détectée	< 0.50
