## Rapport de mission de repérage des matériaux et produits contenant de l'amiante avant la réalisation de travaux y compris démolition

<u>Adresse :</u>  <b>10, Rue des Ecoles Cantine 41190 LANDES-LE- GAULOIS</b>	<b>Numéro de dossier :</b> 240730JP <b>Date du repérage :</b> 24/07/2024
	<p>Fait à Blois, le 29/07/2024</p> <p>Par : Julien PICHEREAU</p> <p>Signature :</p> <p><b>EURL Dominique ROUSSINEAU</b> au capital de 7.500 € 61 bis, Avenue de Châteaudun - 41000 BLOIS Tél. : 02 54 51 92 18 email : expertise@roussineau.com RC Blois - Siret 488 426 495 00013</p>
Le document comporte 26 pages annexes comprises et ne peut être reproduit que dans son intégralité.

#### Cantine, rénovation totale

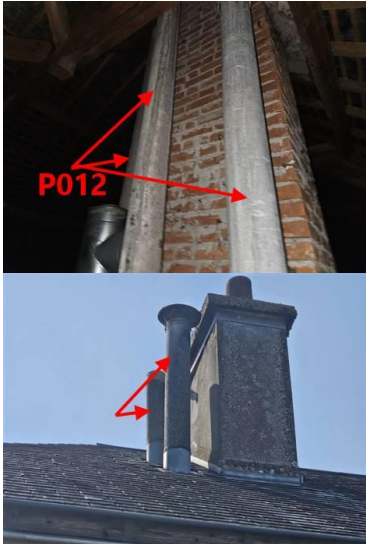
Localisation	Identifiant + Description	Critère de conclusion	Photo	Estimation des quantités
Comble perdu	<u>Identifiant:</u> M012-P012 <u>Description:</u> Conduits en fibres-ciment	Présence d'amiante (Après analyse en laboratoire)

3 U

M012	<u>Localisation</u> : Comble perdu <u>Echantillons</u> : P012 <u>Description</u> : Conduits en fibres-ciment	Présence d'amiante (Après analyse en laboratoire)
