SIAEP COMAVA

Couesmes-Vaucé / Oisseau / Ambrières-les-Vallées (53)

Mission d'auscultation de chaussée

Rapport de mission diagnostic amiante/HAP

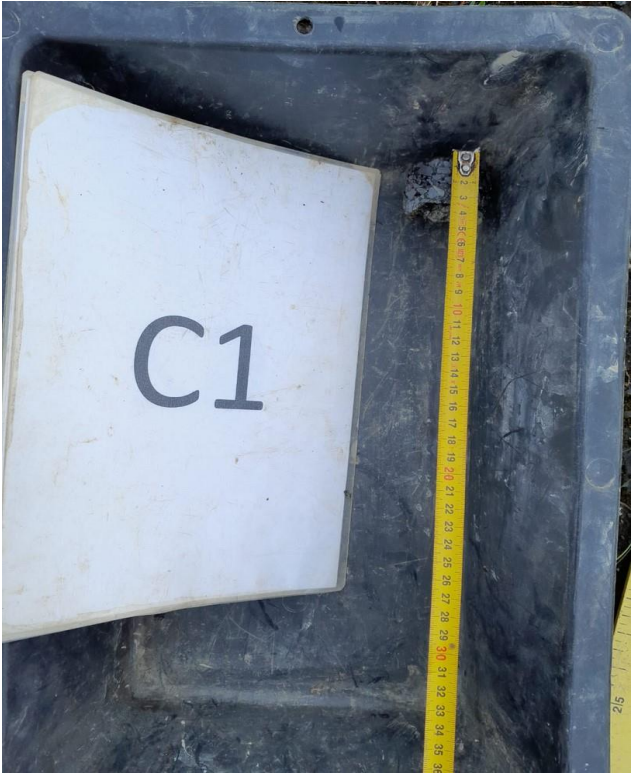
① C1A

Entreprise :	SIAEP COMAVA	Météo :	Nuageux
Chantier :	Bourg COUESMES VAUCE (53)	Localisation :	Voir plan joint
Destinataire :	Simon SABLE	Moyen utilisé :	Carotteuse routière Ø 60 mm
Dossier affaire :	2025 0666	NGF :	Chaussée actuelle
N° échantillon :	C1	Date :	23/04/2025
Technicien :	WSI-MSE

Profondeur (cm)	Matériau		Etat	Interface	Photographie
	Nature	Epaisseur (cm)			
1	Enrobé 0/10 ①	3,5	Sain

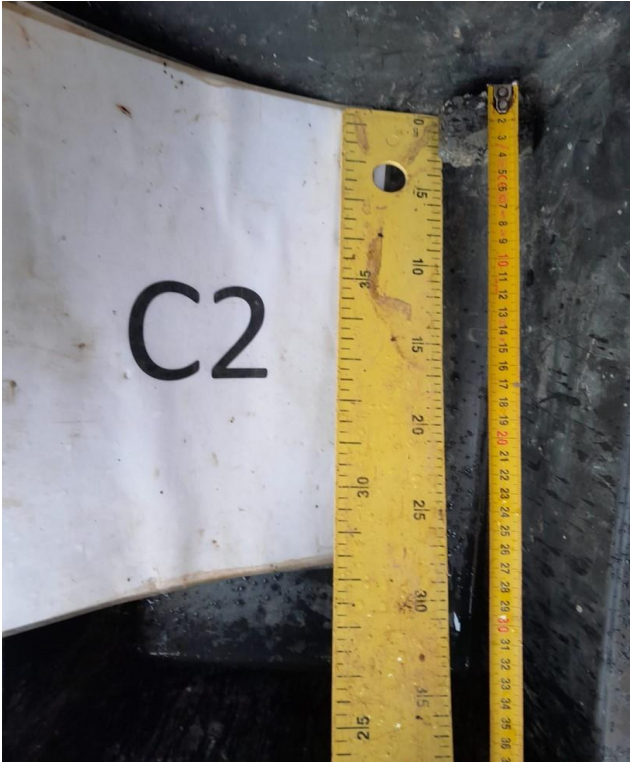
Entreprise :	SIAEP COMAVA	Météo :	Nuageux
Chantier :	Bourg COUESMES VAUCE (53)	Localisation :	Voir plan joint
Destinataire :	Simon SABLE	Moyen utilisé :	Carotteuse routière Ø 60 mm
Dossier affaire :	2025 0666	NGF :	Chaussée actuelle
N° échantillon :	C2	Date :	23/04/2025
Technicien :	WSI-MSE

Profondeur (cm)	Matériau		Etat	Interface	Photographie
	Nature	Epaisseur (cm)			
1	Enrobé 0/10 ①	3,5	Sain		
2					
3

<p>① C2A</p>
4					
5					
6					
7					
8					
9					
10					
11					
12					
13					
14					
15					
16					
17					
18					
19					
20					
21					
22					
23					
24					
25					
26

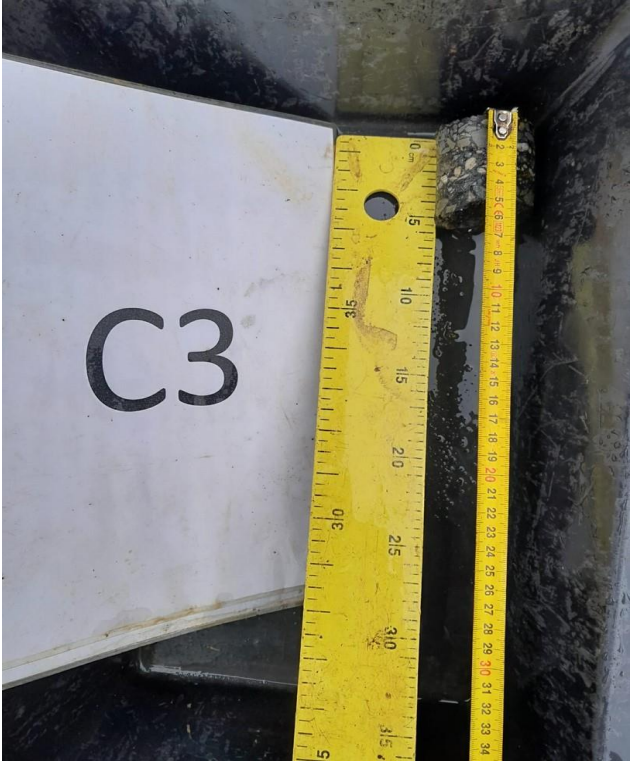
Entreprise :	SIAEP COMAVA	Météo :	Nuageux
Chantier :	Bourg COUESMES VAUCE (53)	Localisation :	Voir plan joint
Destinataire :	Simon SABLE	Moyen utilisé :	Carotteuse routière Ø 60 mm
Dossier affaire :	2025 0666	NGF :	Chaussée actuelle
N° échantillon :	C3	Date :	23/04/2025
Technicien :	WSI-MSE

Profondeur (cm)	Matériau		Etat	Interface	Photographie
	Nature	Epaisseur (cm)			
1	Enrobé 0/10 ①	5,5	Sain

2					
3					
4					
5					
6					<p>① C3A</p>
7					
8					
9					
10					
11					
12					
13					
14					
15					
16					
17					
18					
19					
20					
21					
22					
23					
24					
25					
26

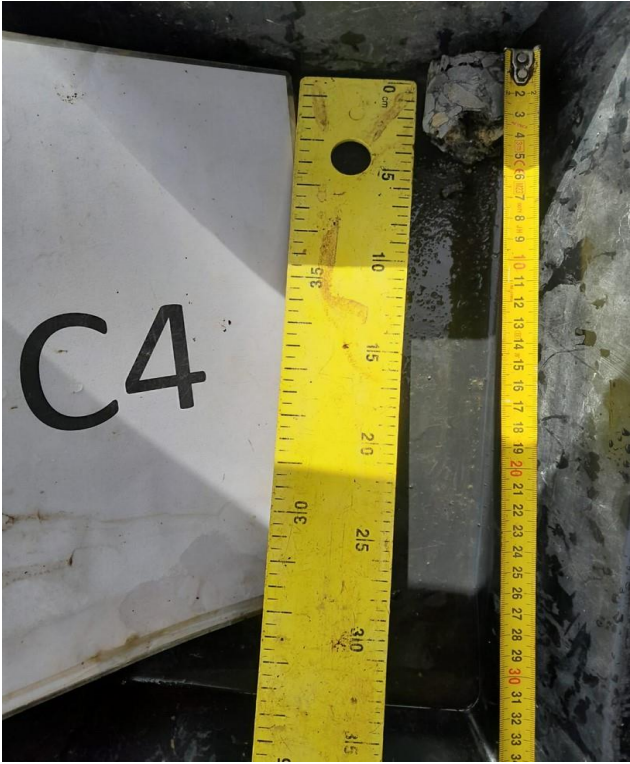
Entreprise :	SIAEP COMAVA	Météo :	Nuageux
Chantier :	Bourg COUESMES VAUCE (53)	Localisation :	Voir plan joint
Destinataire :	Simon SABLE	Moyen utilisé :	Carotteuse routière Ø 60 mm
Dossier affaire :	2025 0666	NGF :	Chaussée actuelle
N° échantillon :	C4	Date :	23/04/2025
Technicien :	WSI-MSE

Profondeur (cm)	Matériau		Etat	Interface	Photographie
	Nature	Epaisseur (cm)			
1	Enrobé 0/10 ①	4,0	Sain

<p>① C4A</p>
2					
3					
4					
5					
6					
7					
8					
9					
10					
11					
12					
13					
14					
15					
16					
17					
18					
19					
20					
21					
22					
23					
24					
25					
26

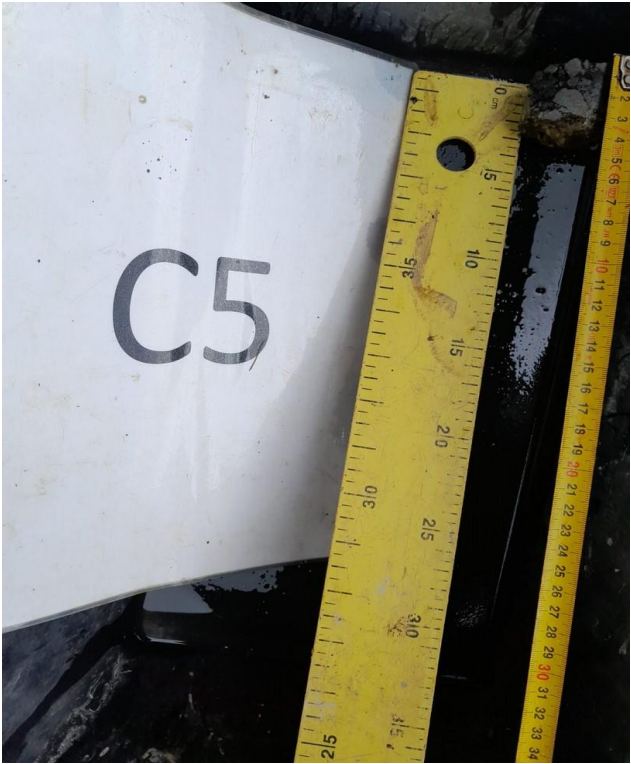
Entreprise :	SIAEP COMAVA	Météo :	Nuageux
Chantier :	Bourg COUESMES VAUCE (53)	Localisation :	Voir plan joint
Destinataire :	Simon SABLE	Moyen utilisé :	Carotteuse routière Ø 60 mm
Dossier affaire :	2025 0666	NGF :	Chaussée actuelle
N° échantillon :	C5	Date :	23/04/2025
Technicien :	WSI-MSE

Profondeur (cm)	Matériau		Etat	Interface	Photographie
	Nature	Epaisseur (cm)			
1	Enrobé 0/10 ①	3,0	Sain

2					
3					
4					<p>① C5A</p>
5					
6					
7					
8					
9					
10					
11					
12					
13					
14					
15					
16					
17					
18					
19					
20					
21					
22					
23					
24					
25					
26

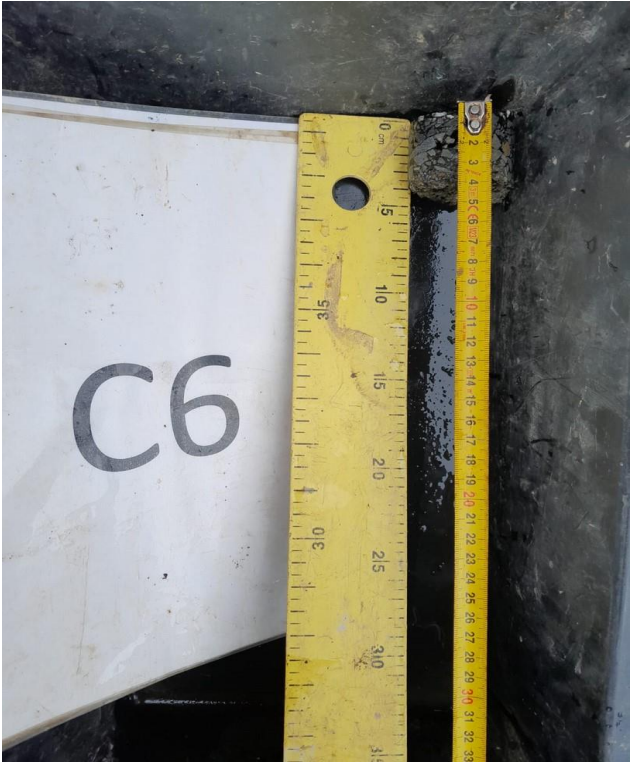
Entreprise :	SIAEP COMAVA	Météo :	Nuageux
Chantier :	Bourg COUESMES VAUCE (53)	Localisation :	Voir plan joint
Destinataire :	Simon SABLE	Moyen utilisé :	Carotteuse routière Ø 60 mm
Dossier affaire :	2025 0666	NGF :	Chaussée actuelle
N° échantillon :	C6	Date :	23/04/2025
Technicien :	WSI-MSE

Profondeur (cm)	Matériau		Etat	Interface	Photographie
	Nature	Epaisseur (cm)			
1	Enrobé 0/10 ①	5,0	Sain

2					
3					
4					
5					
6					<p>① C6A</p>
7					
8					
9					
10					
11					
12					
13					
14					
15					
16					
17					
18					
19					
20					
21					
22					
23					
24					
25					
26

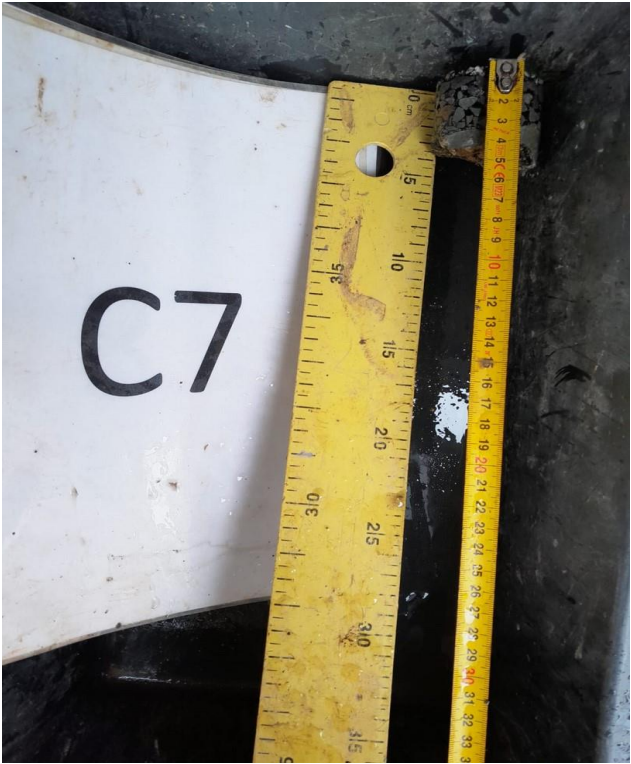
Entreprise :	SIAEP COMAVA	Météo :	Nuageux
Chantier :	Bourg COUESMES VAUCE (53)	Localisation :	Voir plan joint
Destinataire :	Simon SABLE	Moyen utilisé :	Carotteuse routière Ø 60 mm
Dossier affaire :	2025 0666	NGF :	Chaussée actuelle
N° échantillon :	C7	Date :	23/04/2025
Technicien :	WSI-MSE

Profondeur (cm)	Matériau		Etat	Interface	Photographie
	Nature	Epaisseur (cm)			
1	Enrobé 0/10 ①	4,0	Sain

2					
3					
4					
5					① C7A
6					
7					
8					
9					
10					
11					
12					
13					
14					
15					
16					
17					
18					
19					
20					
21					
22					
23					
24					
25					
26

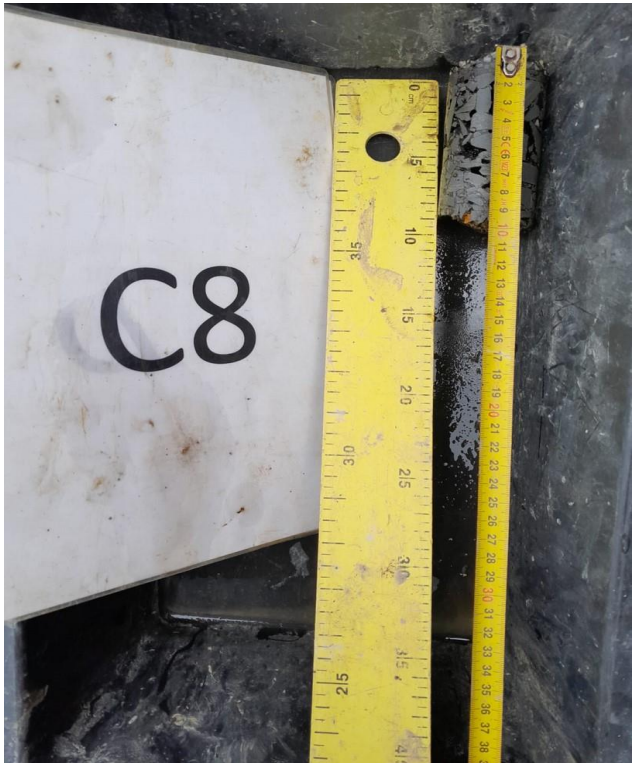
Entreprise :	SIAEP COMAVA	Météo :	Nuageux
Chantier :	Bourg COUESMES VAUCE (53)	Localisation :	Voir plan joint
Destinataire :	Simon SABLE	Moyen utilisé :	Carotteuse routière Ø 60 mm
Dossier affaire :	2025 0666	NGF :	Chaussée actuelle
N° échantillon :	C8	Date :	23/04/2025
Technicien :	WSI-MSE

Profondeur (cm)	Matériau		Etat	Interface	Photographie
	Nature	Epaisseur (cm)			
1	Enrobé 0/6 ❶	1,5	Sain	Collée

<div>❶ C8A ❷ C8B</div>
2	Enrobé 0/10 ❷	8,0	Sain		
3					
4					
5					
6					
7					
8					
9					
10					
11					
12					
13					
14					
15					
16					
17					
18					
19					
20					
21					
22					
23					
24					
25					
26

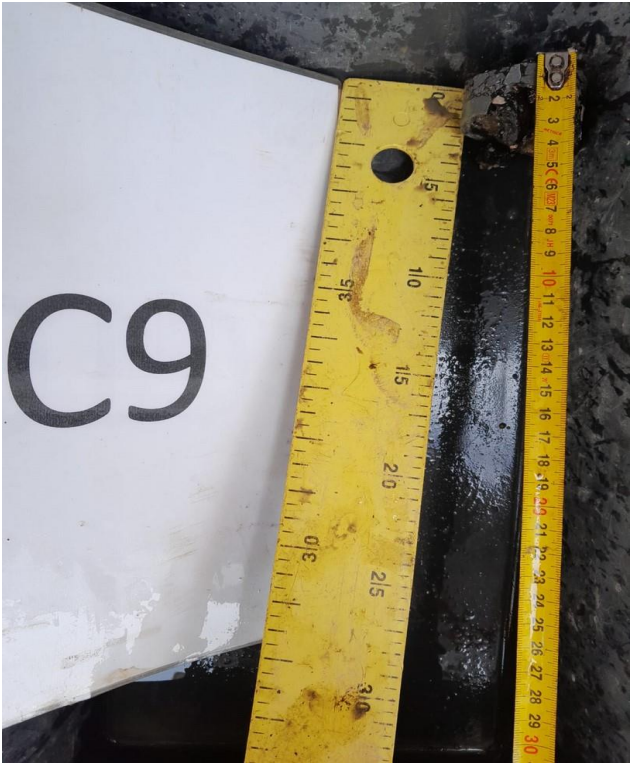
Entreprise :	SIAEP COMAVA	Météo :	Nuageux
Chantier :	Bourg COUESMES VAUCE (53)	Localisation :	Voir plan joint
Destinataire :	Simon SABLE	Moyen utilisé :	Carotteuse routière Ø 60 mm
Dossier affaire :	2025 0666	NGF :	Chaussée actuelle
N° échantillon :	C9	Date :	23/04/2025
Technicien :	WSI-MSE

Profondeur (cm)	Matériau		Etat	Interface	Photographie
	Nature	Epaisseur (cm)			
1	Enrobé 0/10 ①	3,5	Sain		
2					
3

<p>① C9A</p>
4					
5					
6					
7					
8					
9					
10					
11					
12					
13					
14					
15					
16					
17					
18					
19					
20					
21					
22					
23					
24					
25					
26

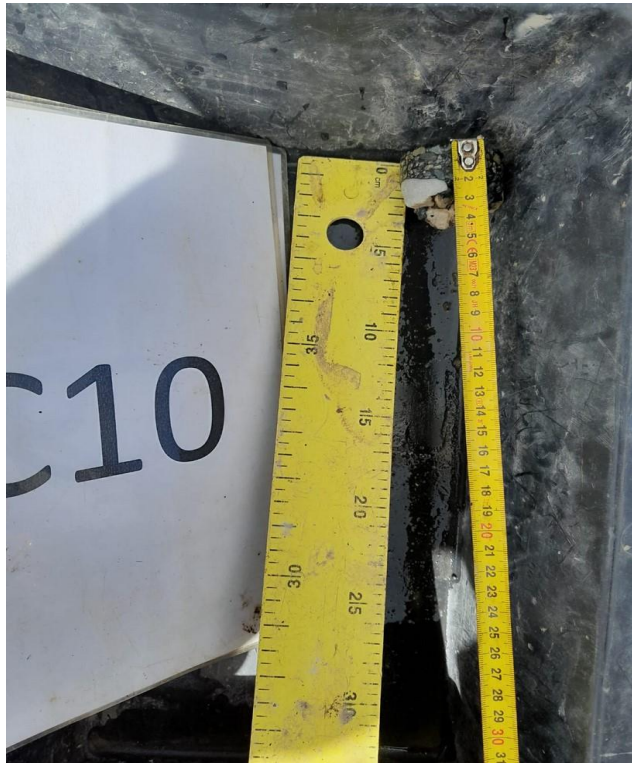
① C10A

Entreprise :	SIAEP COMAVA	Météo :	Nuageux
Chantier :	Rue Ernest Ferré - OISSEAU (53)	Localisation :	Voir plan joint
Destinataire :	Simon SABLE	Moyen utilisé :	Carotteuse routière Ø 60 mm
Dossier affaire :	2025 0666	NGF :	Chaussée actuelle
N° échantillon :	C10	Date :	23/04/2025
Technicien :	WSI-MSE

Profondeur (cm)	Matériau		Etat	Interface	Photographie
	Nature	Epaisseur (cm)			
1	Enrobé 0/6 ①	3,0	Sain

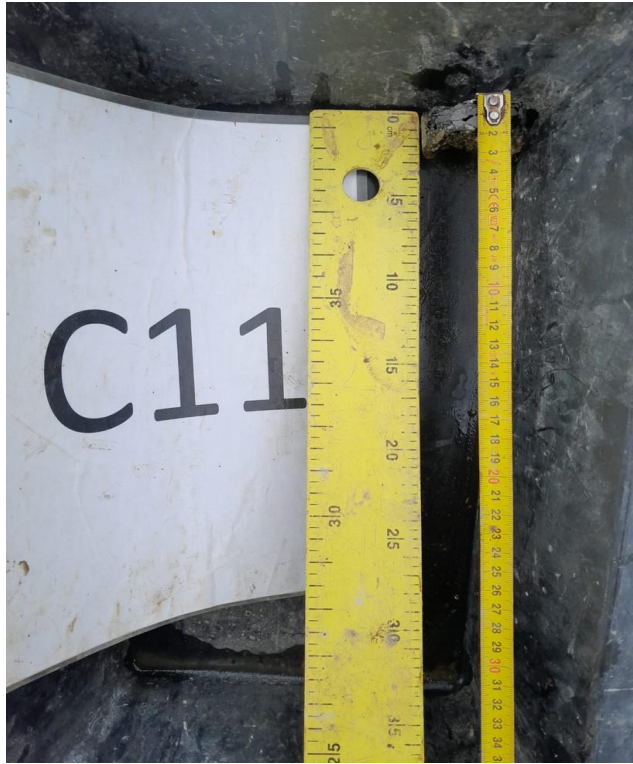
Entreprise :	SIAEP COMAVA	Météo :	Nuageux
Chantier :	Rue Ernest Ferré - OISSEAU (53)	Localisation :	Voir plan joint
Destinataire :	Simon SABLE	Moyen utilisé :	Carotteuse routière Ø 60 mm
Dossier affaire :	2025 0666	NGF :	Chaussée actuelle
N° échantillon :	C11	Date :	23/04/2025
Technicien :	WSI-MSE

Profondeur (cm)	Matériau		Etat	Interface	Photographie
	Nature	Epaisseur (cm)			
1	Enrobé 0/6 ①	2,0	Sain

<p>① C11A</p>
2					
3					
4					
5					
6					
7					
8					
9					
10					
11					
12					
13					
14					
15					
16					
17					
18					
19					
20					
21					
22					
23					
24					
25					
26

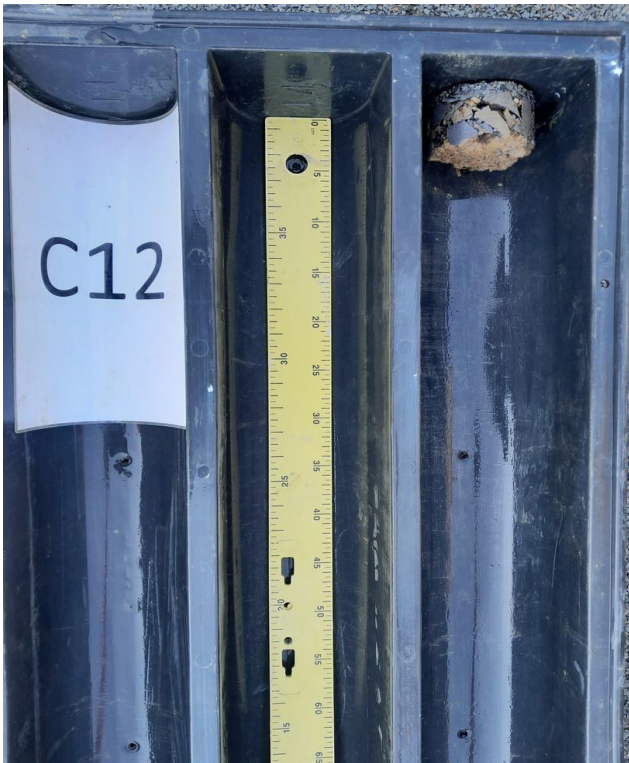
Entreprise :	SIAEP COMAVA	Météo :	Beau
Chantier :	Rue Ernest Ferré - OISSEAU (53)	Localisation :	Voir plan joint
Destinataire :	Simon SABLE	Moyen utilisé :	Carotteuse routière Ø 100 mm
Dossier affaire :	2025 0666	NGF :	Chaussée actuelle
N° échantillon :	C12	Date :	25/04/2025
Technicien :	WSI-MSE

Profondeur (cm)	Matériau		Etat	Interface	Photographie
	Nature	Epaisseur (cm)			
1	ESU 0/6 ❶	1,5	Sain	Collée

<p>❶ C12A ❷ C12B</p>
2	ESU 0/20 ❷	4,5	Mauvais		
3					
4					
5					
6					
7					
8					
9					
10					
11					
12					
13					
14					
15					
16					
17					
18					
19					
20					
21					
22					
23					
24					
25					
26

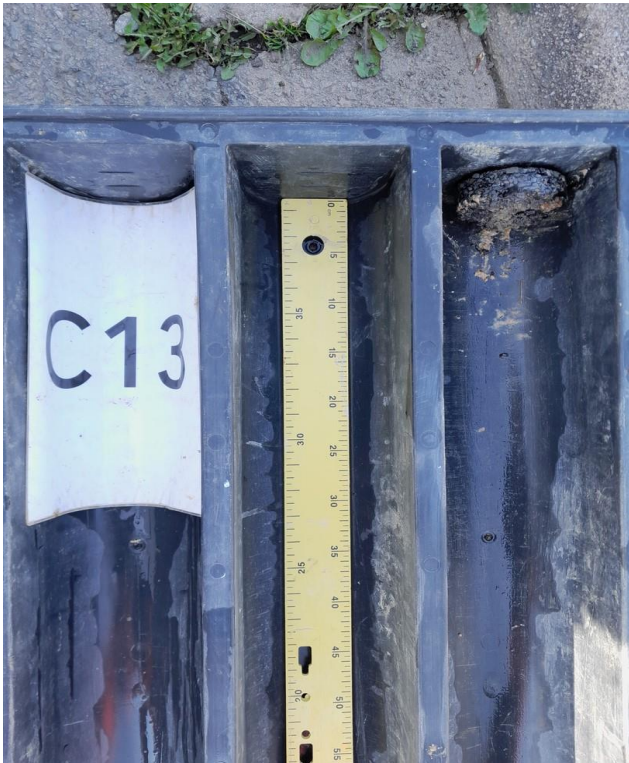
Entreprise :	SIAEP COMAVA	Météo :	Beau
Chantier :	Rue Ernest Ferré - OISSEAU (53)	Localisation :	Voir plan joint
Destinataire :	Simon SABLE	Moyen utilisé :	Carotteuse routière Ø 100 mm
Dossier affaire :	2025 0666	NGF :	Chaussée actuelle
N° échantillon :	C13	Date :	25/04/2025
Technicien :	WSI-MSE

Profondeur (cm)	Matériau		Etat	Interface	Photographie
	Nature	Epaisseur (cm)			
1	ESU 0/6 ①	3,0	Sain

<p>① C13A</p>
2					
3					
4					
5					
6					
7					
8					
9					
10					
11					
12					
13					
14					
15					
16					
17					
18					
19					
20					
21					
22					
23					
24					
25					
26

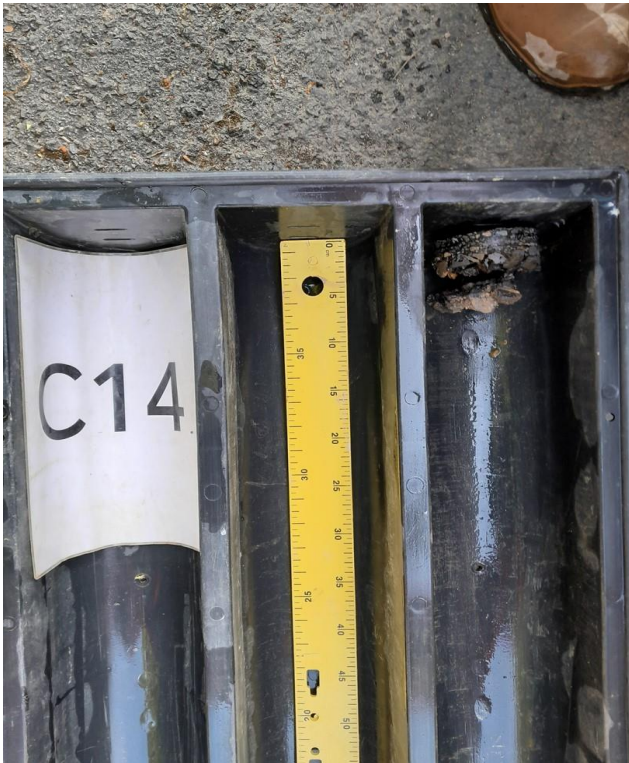
Entreprise :	SIAEP COMAVA	Météo :	Beau
Chantier :	Rue Ernest Ferré - OISSEAU (53)	Localisation :	Voir plan joint
Destinataire :	Simon SABLE	Moyen utilisé :	Carotteuse routière Ø 100 mm
Dossier affaire :	2025 0666	NGF :	Chaussée actuelle
N° échantillon :	C14	Date :	25/04/2025
Technicien :	WSI-MSE

Profondeur (cm)	Matériau		Etat	Interface	Photographie
	Nature	Epaisseur (cm)			
1	Tri couches 0/10 ①	1,5	Sain

<p>① C14A ② C14B</p>
2					
3					
4	Grave imprégnée ②	4,5			
5					
6					
7					
8					
9					
10					
11					
12					
13					
14					
15					
16					
17					
18					
19					
20					
21					
22					
23					
24					
25					
26

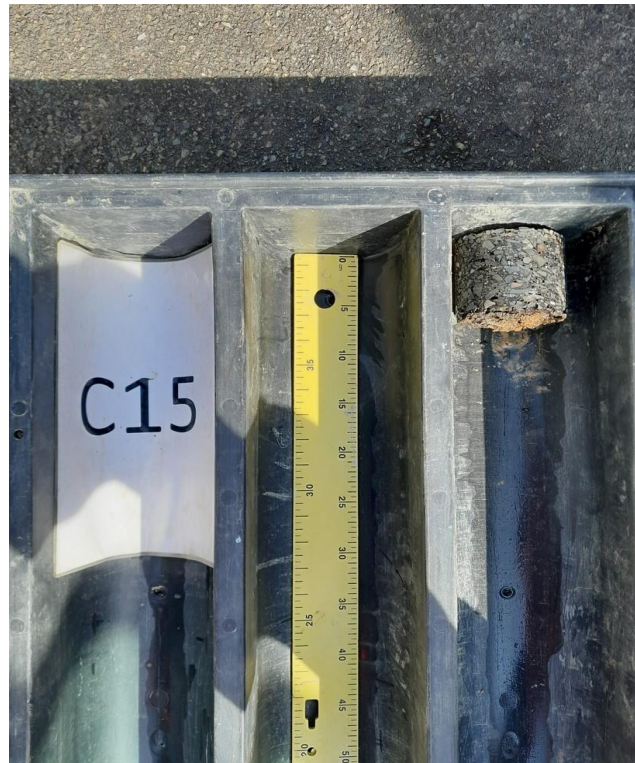
Entreprise :	SIAEP COMAVA	Météo :	Beau
Chantier :	AMBRIERES LES VALLEES (53)	Localisation :	Voir plan joint
Destinataire :	Simon SABLE	Moyen utilisé :	Carotteuse routière Ø 100 mm
Dossier affaire :	2025 0666	NGF :	Chaussée actuelle
N° échantillon :	C15	Date :	25/04/2025
Technicien :	WSI-MSE

Profondeur (cm)	Matériau		Etat	Interface	Photographie
	Nature	Epaisseur (cm)			
1	ESU ❶	0,5	Sain	Collée

<div>❶ C15A ❷ C15B</div>
2	Enrobé 0/10 ❷	6,5	Sain		
3					
4					
5					
6					
7					
8					
9					
10					
11					
12					
13					
14					
15					
16					
17					
18					
19					
20					
21					
22					
23					
24					
25					
26

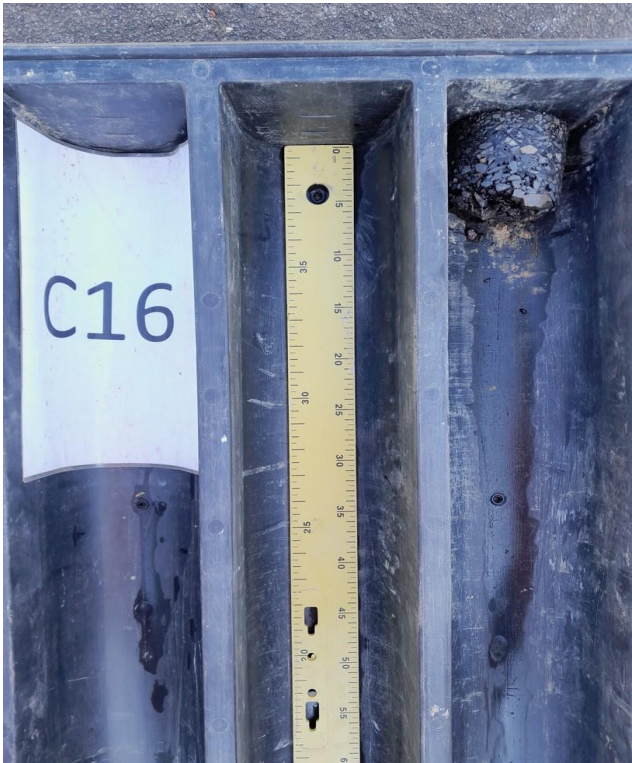
Entreprise :	SIAEP COMAVA	Météo :	Beau
Chantier :	AMBRIERES LES VALLEES (53)	Localisation :	Voir plan joint
Destinataire :	Simon SABLE	Moyen utilisé :	Carotteuse routière Ø 100 mm
Dossier affaire :	2025 0666	NGF :	Chaussée actuelle
N° échantillon :	C16	Date :	25/04/2025
Technicien :	WSI-MSE

Profondeur (cm)	Matériau		Etat	Interface	Photographie
	Nature	Epaisseur (cm)			
1	ESU ❶	1,0	Sain	Collée

<div>❶ C16A ❷ C16B</div>
2	Enrobé 0/10 ❷	6,5	Sain		
3					
4					
5					
6					
7					
8					
9					
10					
11					
12					
13					
14					
15					
16					
17					
18					
19					
20					
21					
22					
23					
24					
25					
26

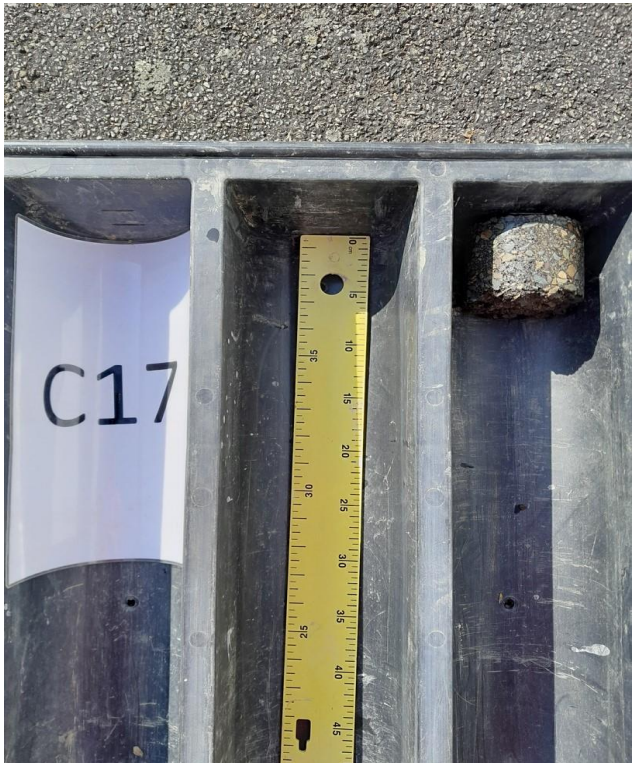
Entreprise :	SIAEP COMAVA	Météo :	Beau
Chantier :	AMBRIERES LES VALLEES (53)	Localisation :	Voir plan joint
Destinataire :	Simon SABLE	Moyen utilisé :	Carotteuse routière Ø 100 mm
Dossier affaire :	2025 0666	NGF :	Chaussée actuelle
N° échantillon :	C17	Date :	25/04/2025
Technicien :	WSI-MSE

Profondeur (cm)	Matériau		Etat	Interface	Photographie
	Nature	Epaisseur (cm)			
1	ESU ❶	0,5	Sain	Collée

2	Enrobé 0/10 ❷	6,5	Sain		
3					
4					
5					
6					
7					
8					
9					
10					
11					
12					
13					
14					
15					
16					
17					
18					
19					
20					
21					
22					
23					
24					
25					
26

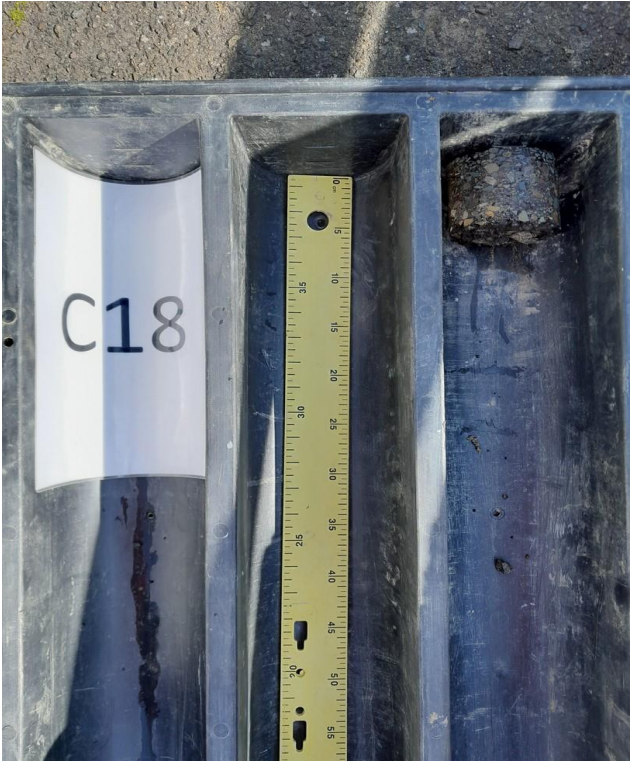
Entreprise :	SIAEP COMAVA	Météo :	Beau
Chantier :	AMBRIERES LES VALLEES (53)	Localisation :	Voir plan joint
Destinataire :	Simon SABLE	Moyen utilisé :	Carotteuse routière Ø 100 mm
Dossier affaire :	2025 0666	NGF :	Chaussée actuelle
N° échantillon :	C18	Date :	25/04/2025
Technicien :	WSI-MSE

Profondeur (cm)	Matériau		Etat	Interface	Photographie
	Nature	Epaisseur (cm)			
1	ESU ❶	1,5	Sain	Collée

<div>❶ C18A ❷ C18B</div>
2	Enrobé 0/10 ❷	5,5	Sain		
3					
4					
5					
6					
7					
8					
9					
10					
11					
12					
13					
14					
15					
16					
17					
18					
19					
20					
21					
22					
23					
24					
25					
26

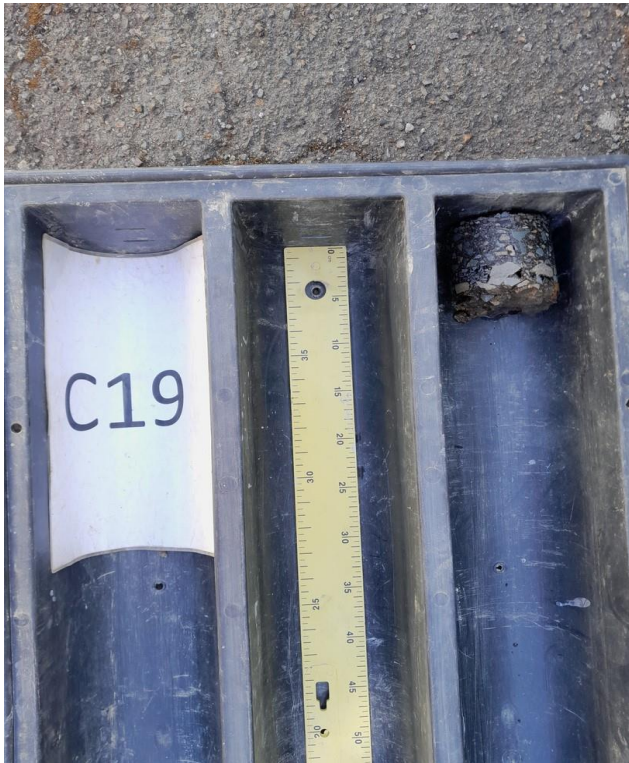
❶ C19A
❷ C19B

Entreprise :	SIAEP COMAVA	Météo :	Beau
Chantier :	AMBRIERES LES VALLEES (53)	Localisation :	Voir plan joint
Destinataire :	Simon SABLE	Moyen utilisé :	Carotteuse routière Ø 100 mm
Dossier affaire :	2025 0666	NGF :	Chaussée actuelle
N° échantillon :	C19	Date :	25/04/2025
Technicien :	WSI-MSE

Profondeur (cm)	Matériau		Etat	Interface	Photographie
	Nature	Epaisseur (cm)			
1	ESU ❶	0,5	Sain	Collée

2	Enrobé 0/10 ❷	4,0	Sain	Collée	
3					
4					
5	Grave imprégnée	3,5			
6					
7					
8					
9					
10					
11					
12					
13					
14					
15					
16					
17					
18					
19					
20					
21					
22					
23					
24					
25					
26

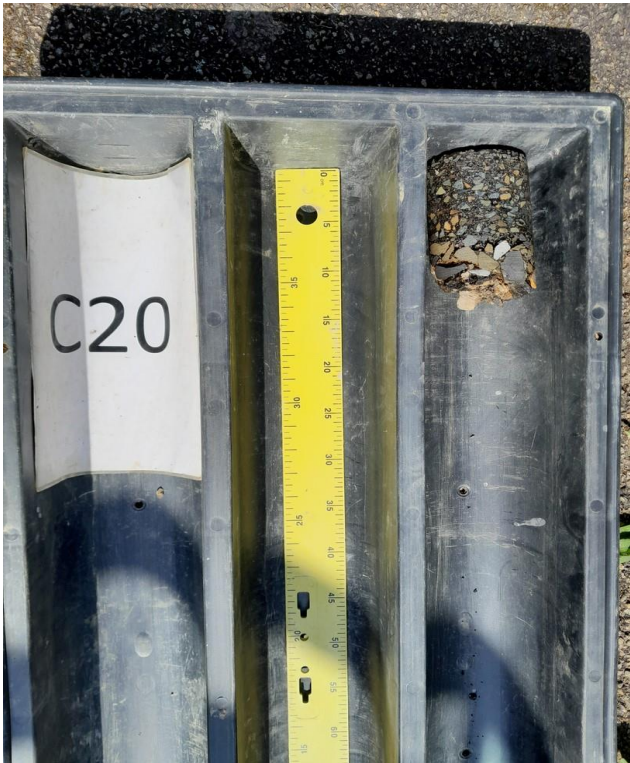
Entreprise :	SIAEP COMAVA	Météo :	Beau
Chantier :	AMBRIERES LES VALLEES (53)	Localisation :	Voir plan joint
Destinataire :	Simon SABLE	Moyen utilisé :	Carotteuse routière Ø 100 mm
Dossier affaire :	2025 0666	NGF :	Chaussée actuelle
N° échantillon :	C20	Date :	25/04/2025
Technicien :	WSI-MSE

Profondeur (cm)	Matériau		Etat	Interface	Photographie
	Nature	Epaisseur (cm)			
1	ESU ❶	1,0	Sain	Collée

<div>❶ C20A ❷ C20B ❸ C20C</div>
2	Enrobé 0/10 ❷	7,0	Sain	Collée	
3					
4					
5					
6					
7					
8					
9	Grave imprégnée ❸	6,0			
10					
11					
12					
13					
14					
15					
16					
17					
18					
19					
20					
21					
22					
23					
24					
25					
26

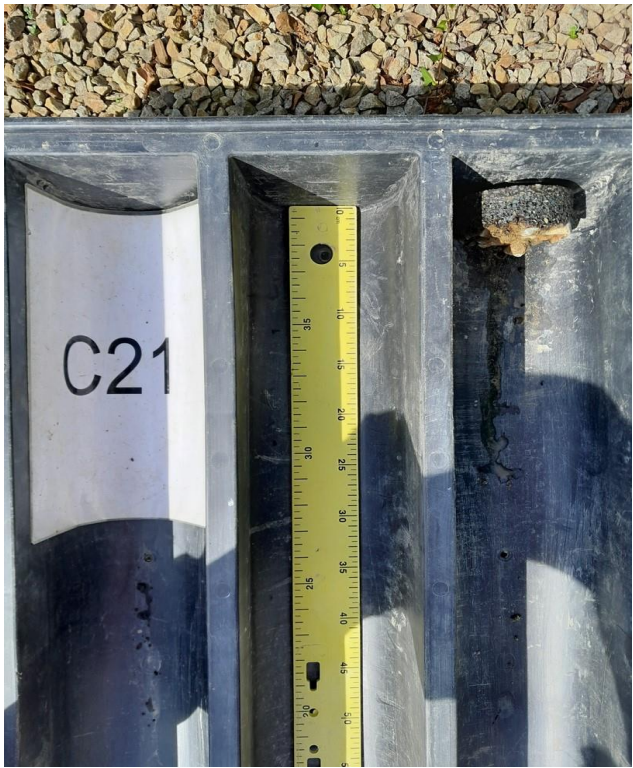
Entreprise :	SIAEP COMAVA	Météo :	Beau
Chantier :	AMBRIERES LES VALLEES (53)	Localisation :	Voir plan joint
Destinataire :	Simon SABLE	Moyen utilisé :	Carotteuse routière Ø 100 mm
Dossier affaire :	2025 0666	NGF :	Chaussée actuelle
N° échantillon :	C21	Date :	25/04/2025
Technicien :	WSI-MSE

Profondeur (cm)	Matériau		Etat	Interface	Photographie
	Nature	Epaisseur (cm)			
1	ESU ❶	1,0	Sain	Collée

<p>❶ C21A ❷ C21B</p>
2	ESU et grave imprégnée ❷	3,0	Sain		
3					
4					
5					
6					
7					
8					
9					
10					
11					
12					
13					
14					
15					
16					
17					
18					
19					
20					
21					
22					
23					
24					
25					
26

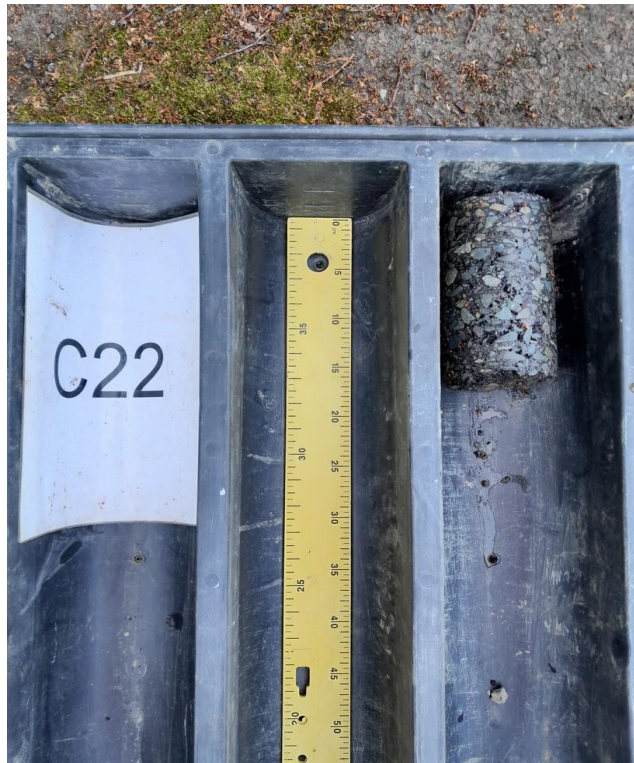
① C22A
② C22B

Entreprise :	SIAEP COMAVA	Météo :	Beau
Chantier :	AMBRIERES LES VALLEES (53)	Localisation :	Voir plan joint
Destinataire :	Simon SABLE	Moyen utilisé :	Carotteuse routière Ø 100 mm
Dossier affaire :	2025 0666	NGF :	Chaussée actuelle
N° échantillon :	C22	Date :	25/04/2025
Technicien :	WSI-MSE

Profondeur (cm)	Matériau		Etat	Interface	Photographie
	Nature	Epaisseur (cm)			
1	ESU	0,5	Sain	Collée

2	Enrobé 0/10 ❶	4,0	Sain	Collée	
3					
4					
5					
6	Enrobé 0/14 ❷	12,5	Sain		
7					
8					
9					
10					
11					
12					
13					
14					
15					
16					
17					
18					
19					
20					
21					
22					
23					
24					
25					
26
