DIAGNOSTIC DE L'ÉTAT DES MILIEUX

Référence de proposition : N°116295 SI REN 01 a

GESTEL AUTOMOBILES, 15 rue de Lesbin 56530 GESTEL

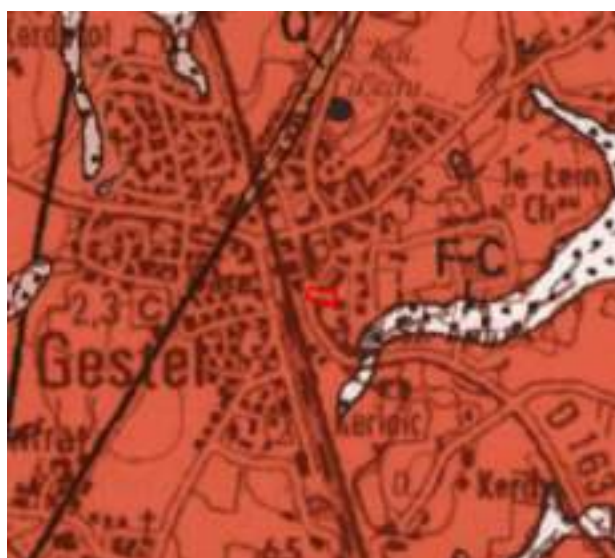
D'après les informations fournies par la carte géologique de Lorient au 1/50 000^{ème}, nous devrions rencontrer, sous d'éventuels remblais et placage limoneux de surface, des formations d'altération (altérites), puis le substratum granitique (granite de Guidel).

Extrait de la carte géologique de Lorient au 1/50 000^{ème}

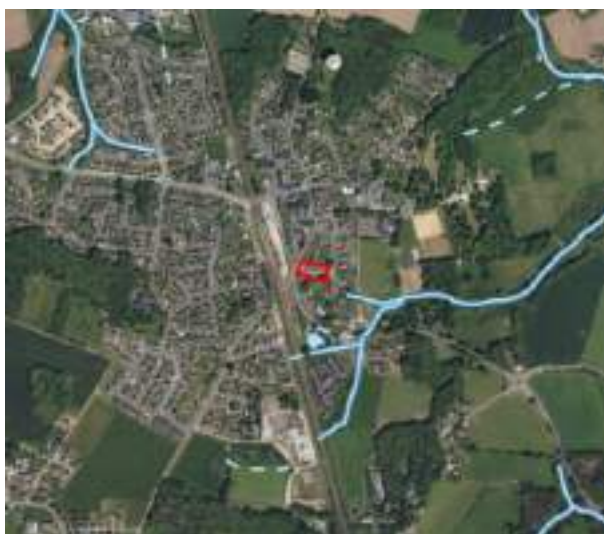
Des ruisseaux sont présents à environ 60 m au sud-est et à environ 500 m au nord-ouest du site. Notons également l'existence d'un étang à environ 120 m au sud.

Réseau hydrographique dans le secteur de la zone d'étude (Géoportail)

Au regard de leurs localisations, ces milieux sont peu susceptibles d'être impactés par une éventuelle pollution en provenance du site.

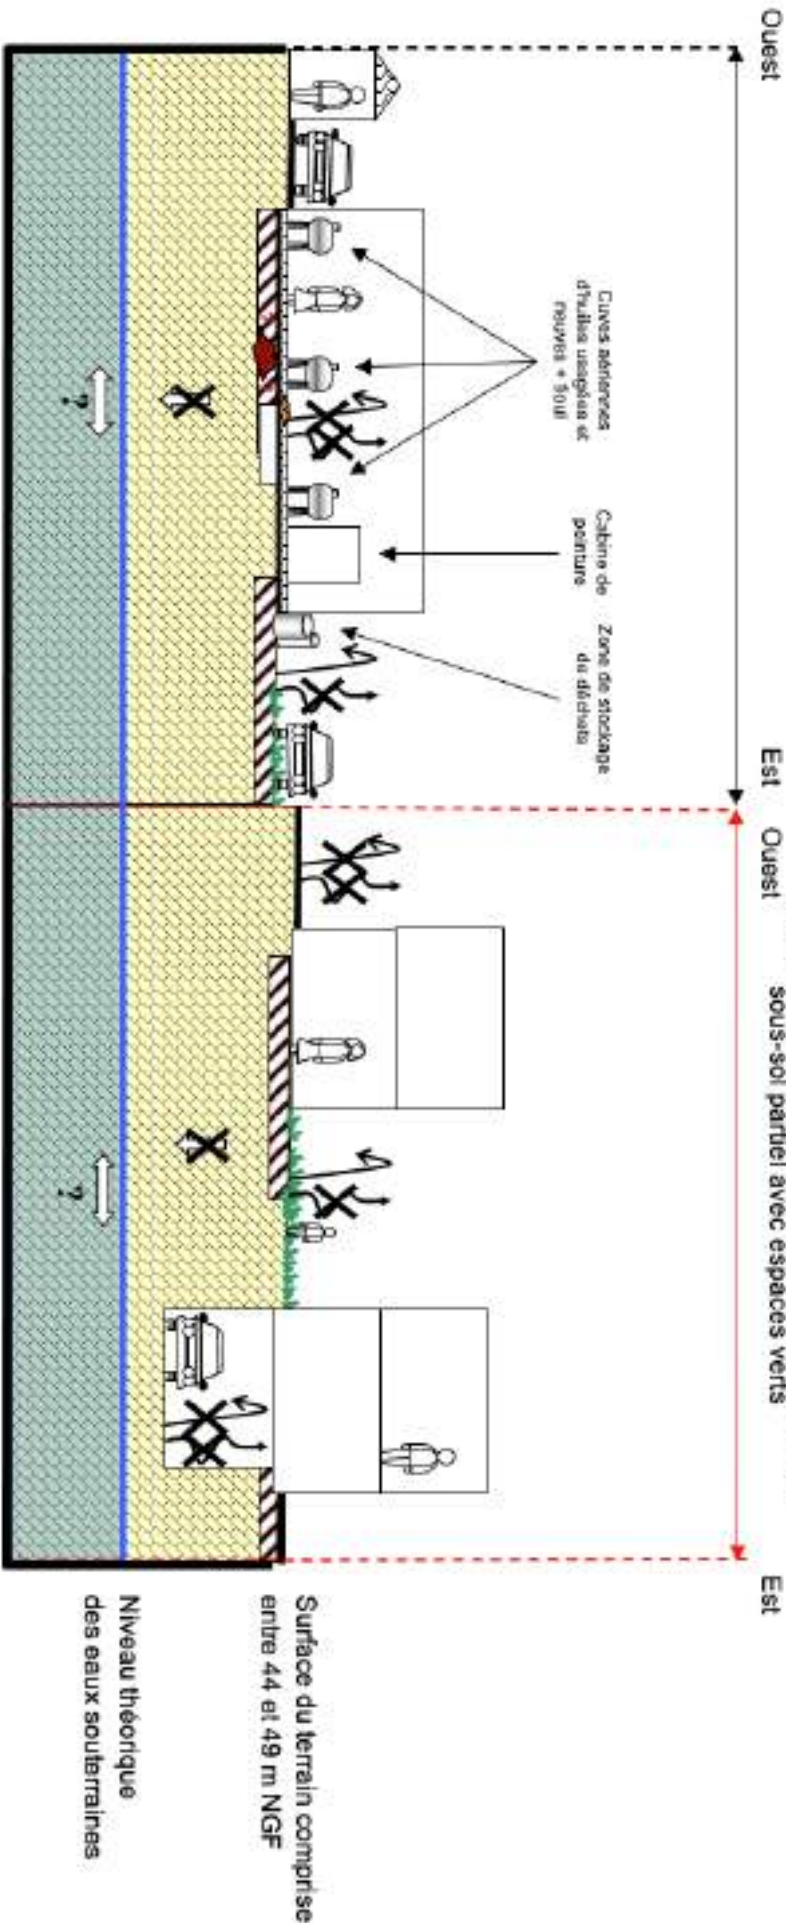
Legende	Sources potentielles de pollution	Transfert de pollution			
 	Remblais et éventuels remblais, pourvus d'un carotage ou mât de HCT (installé au droit de T2)	 	contact externe (ingestion [poêle ou indirecte])	 	transfert via les eaux souterraines
 	Fort impact en HCT identifié au droit de T5	 	volatilisation / ingestion de vapeurs	 	absence de transfert constaté
 	Avenant au HCT sur dalle béton	 	évaporation / migration vers la nappe

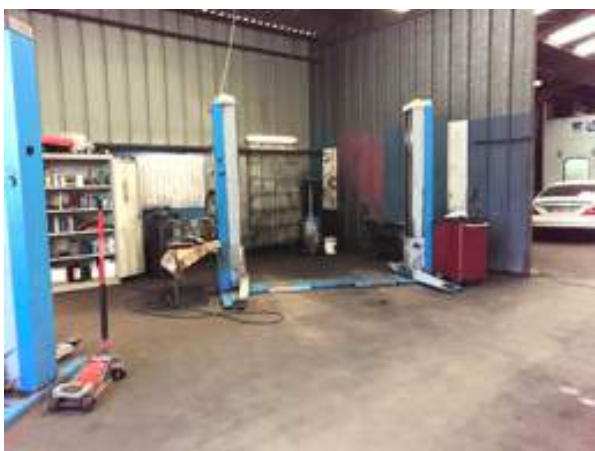
Atelier d'entretien à l'ouest du garage

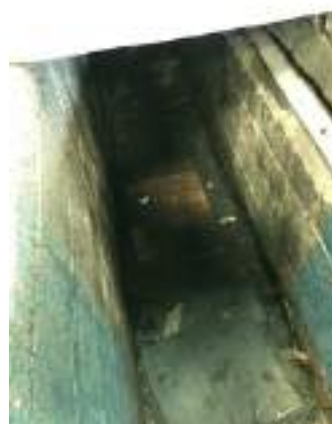
Intérieur de la fosse d'entretien située à l'est du garage

- Une fosse d'entretien d'une longueur d'environ 10 m à l'est du garage ;
- Une cuve aérienne d'huiles usagées de 1000 litres à l'est du garage (cuve installée dans la fosse d'entretien) ;
- Une cuve aérienne d'huiles neuves de 1000 litres dans l'angle nord-ouest du garage ;
- Une cuve aérienne de fioul de 1000 litres au sud du garage ;
- Une cabine de peinture et un local peinture à l'est du garage ;
- Une aire de lavage à l'est du site ;
- Une zone de stockage de déchets (vieux fûts, ferraille, pneus...) au nord-est du site.

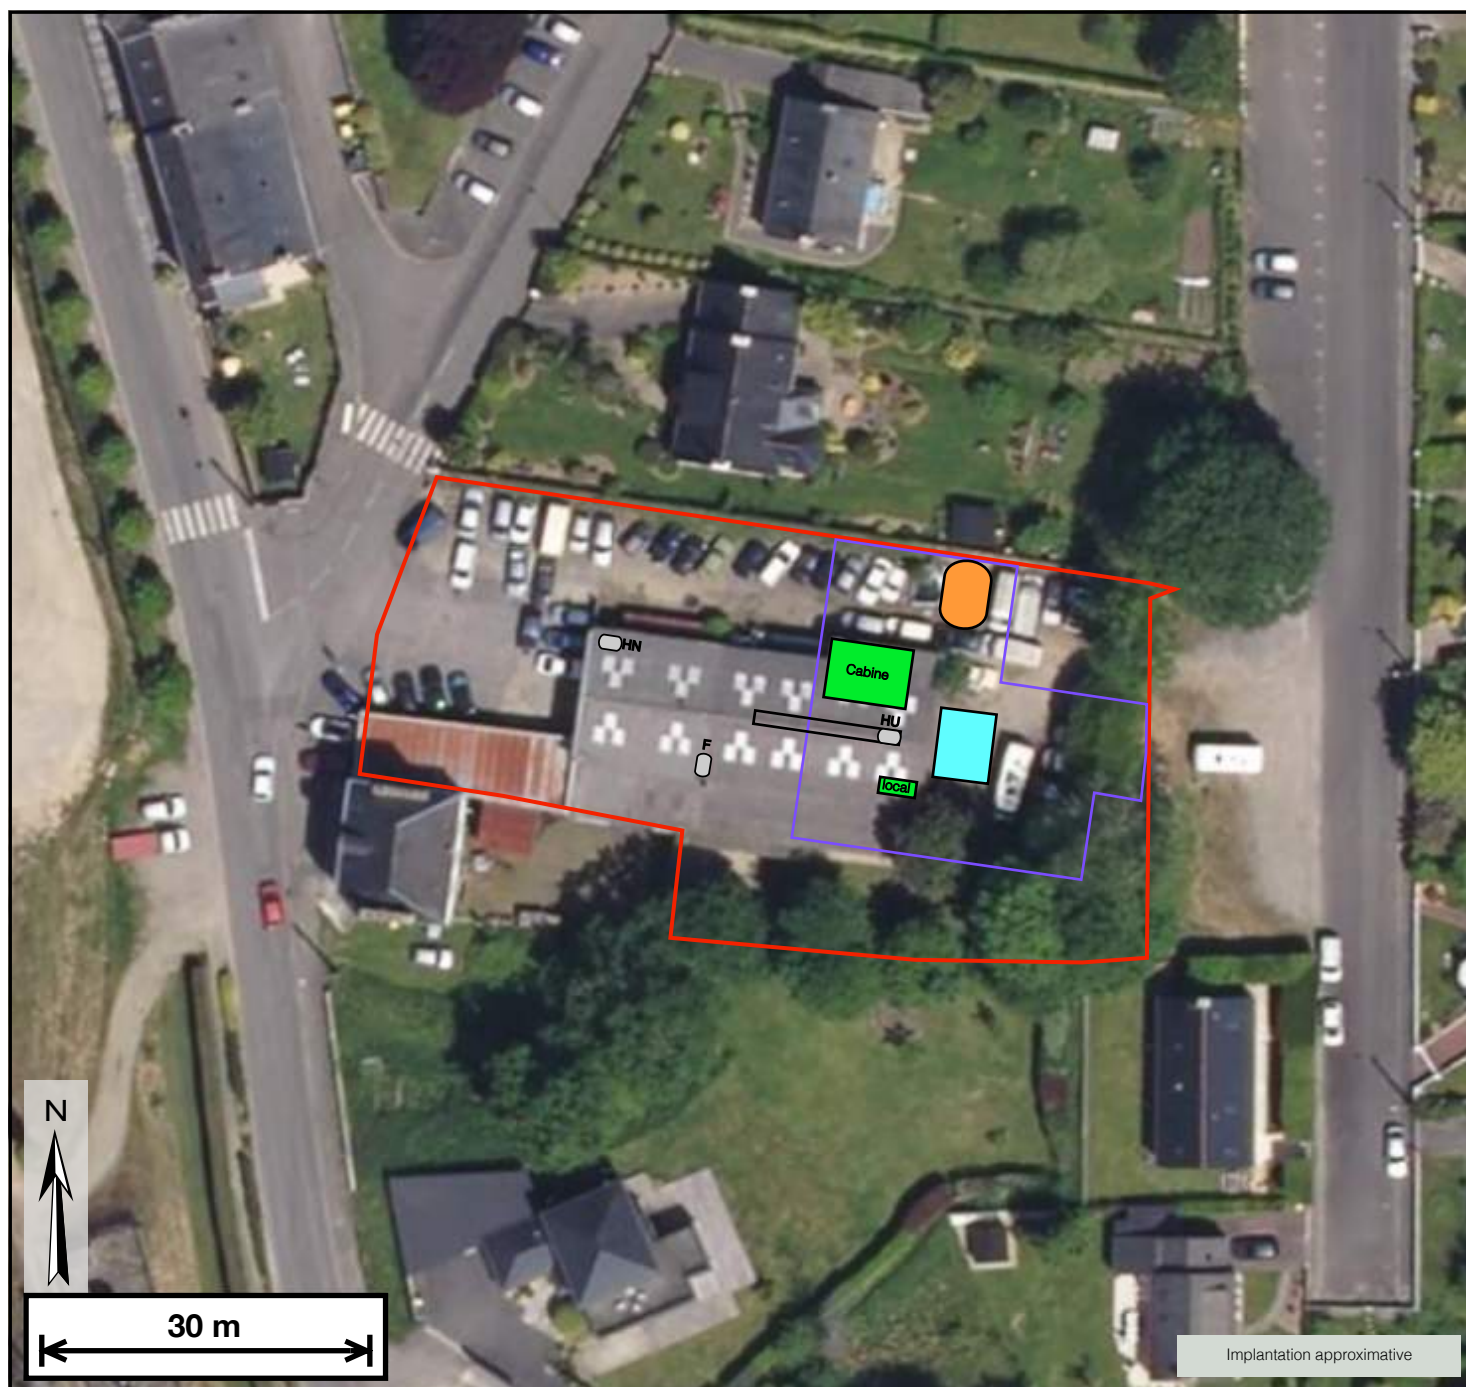
**PLAN DE LOCALISATION DES SOURCES POTENTIELLES
DE POLLUTION**

Fosse d'entretien

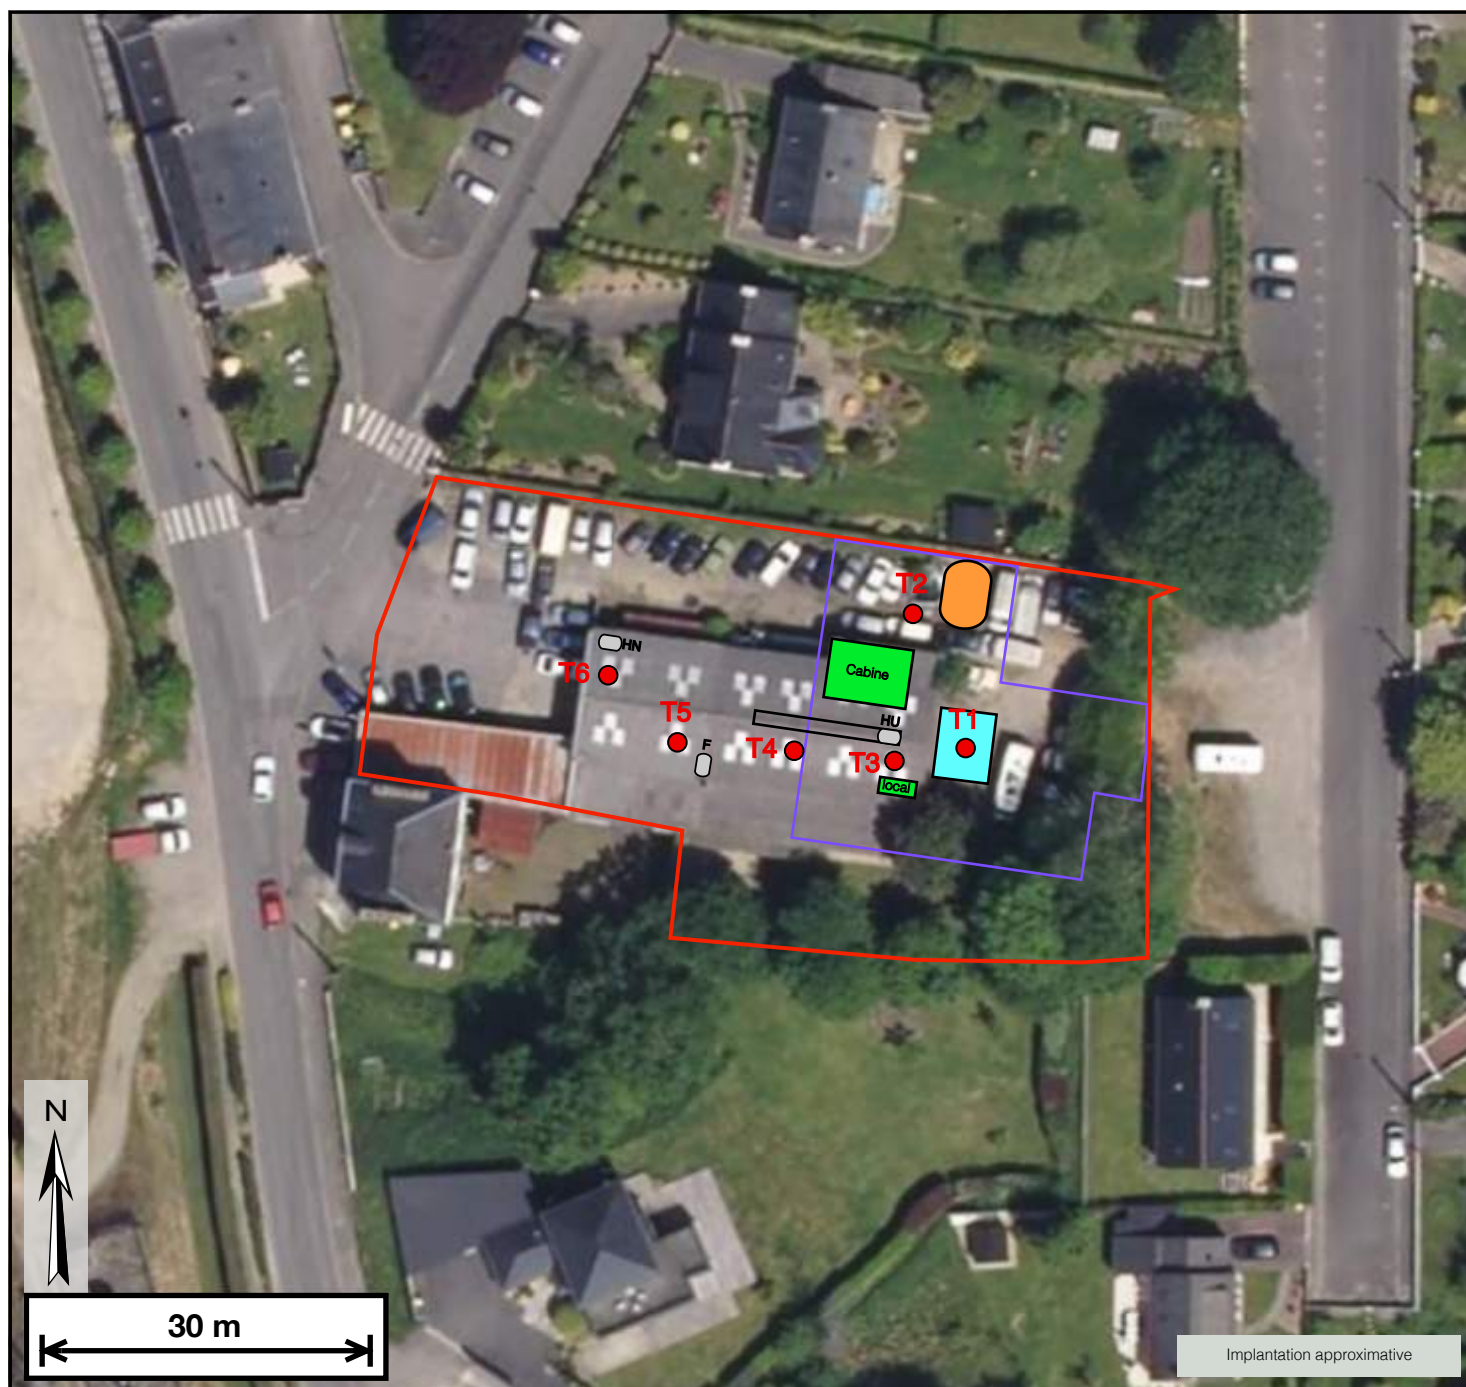
PLAN D'IMPLANTATION DES INVESTIGATIONS

- TX: sondage de sols à la tarière mécanique (0-4 m maximum)

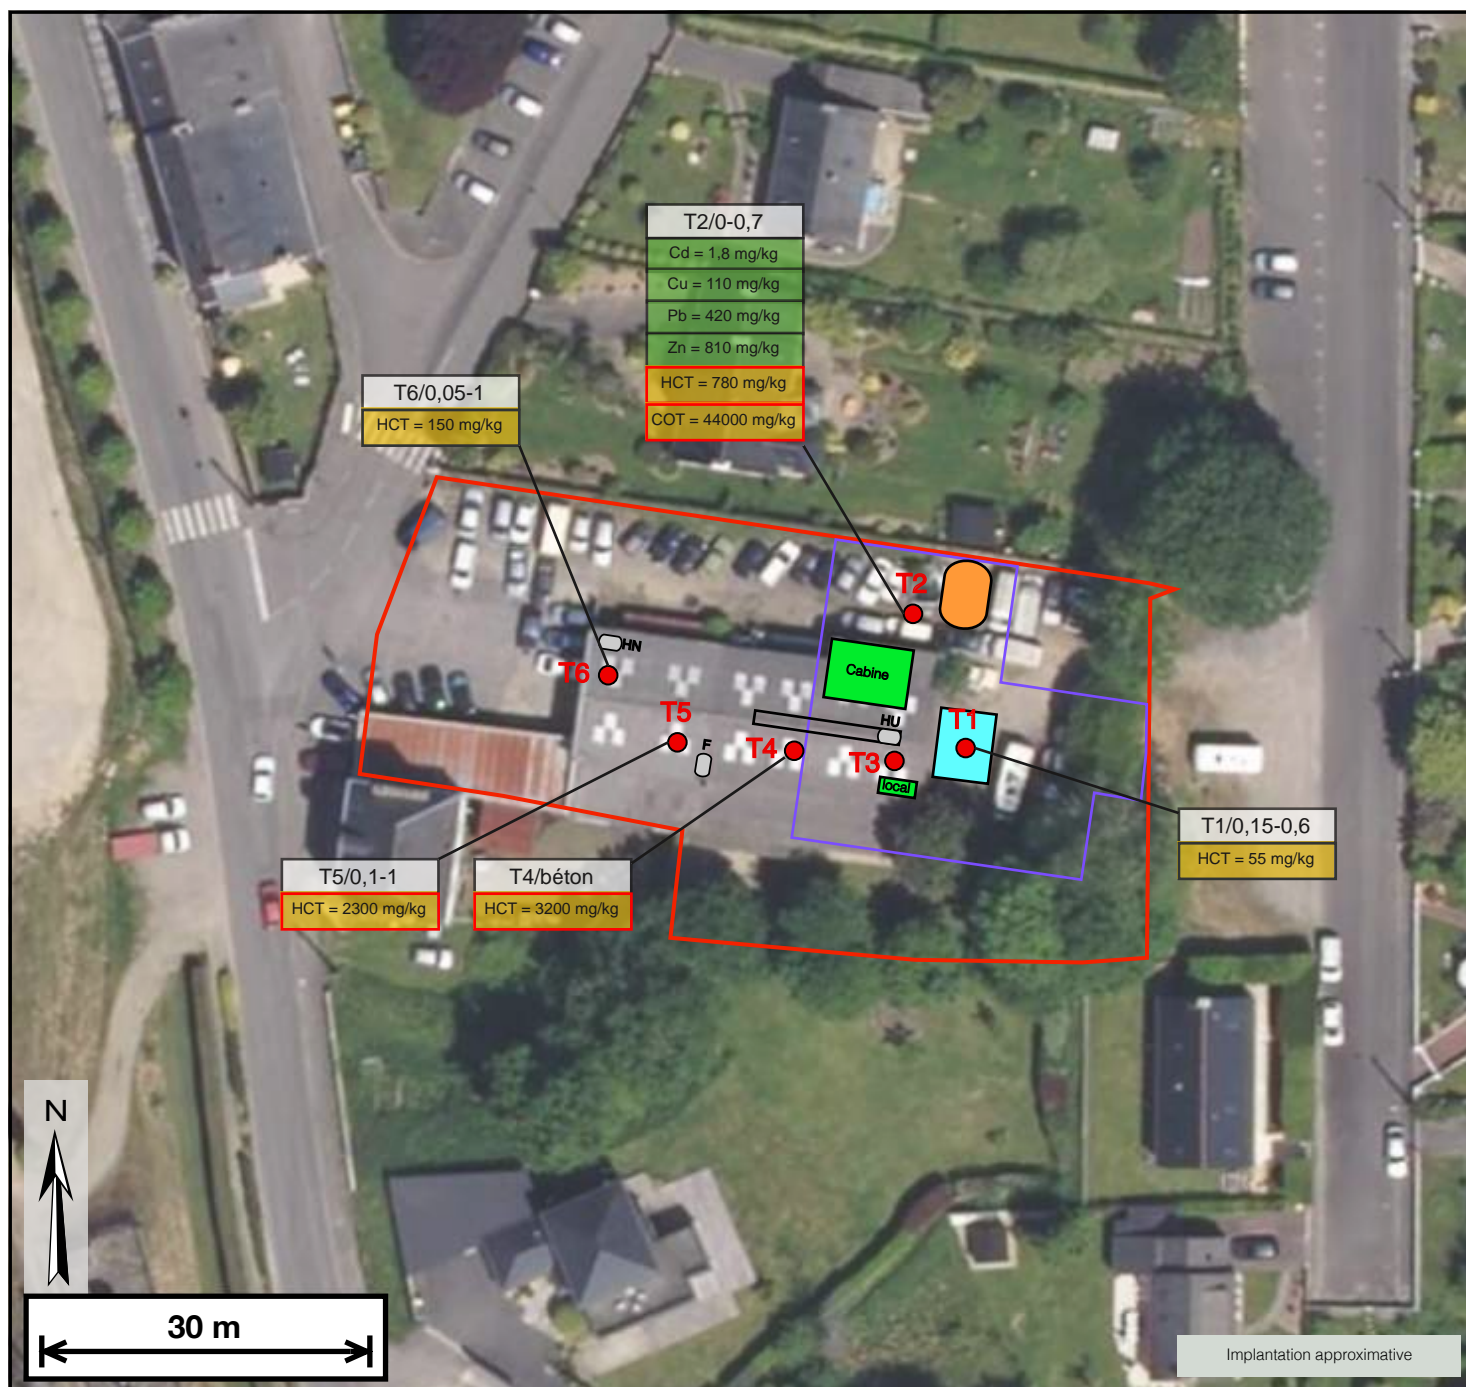
ANNEXE 12	PLAN DES ANOMALIES ET IMPACTS DÉTECTÉS DANS LES SOLS ET BÉTON
------------------	--

Teneur supérieure au seuil ISDI (AM 12/12/2014)
