**DIAGNOSTIC STRUCTUREL D'UN ENSEMBLE DE BATIS
DEGRADES SITUES AU CŒUR DE VILLE DE
LA COMMUNE DE DRAGUIGNAN
VERIFICATION DE LA FAISABILITE DU PROJET
ENVISAGE ET AJUSTEMENT DU PERIMETRE
OPERATIONNEL,
ET CHIFFRAGE DES TRAVAUX DE GROS OEUVRE**

**ILOT BATI « TOUR DE L'OBSERVANCE »
Immeubles au 34 / 36 / 38 / 40 / 42 / 44 / 46 / 48 / 50
rue de l'Observance et 36 rue du Courtiou**

**CAHIER DES CLAUSES TECHNIQUES
PARTICULIERES (C.C.T.P.)**

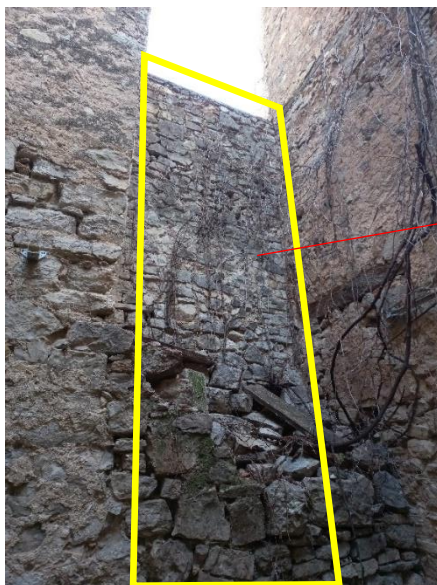
- e) L'immeuble au 36 rue de l'Observance AB 353 est à la fois imbriqué dans le 36 rue du Courtiou AB 352 (dans sa partie sous-sol et dernier étage), et dans le 38 rue de l'Observance AB 351 (partie arrière rue du Courtiou).

Il est envisagé une démolition du logement en R+1 (AB 353) construit en front de la rue de l'Observance pour créer un passage piéton la reliant à la rue du Courtiou.

Partie de mur de l'immeuble cadastré AB 353 à démolir pour la création du passage piéton

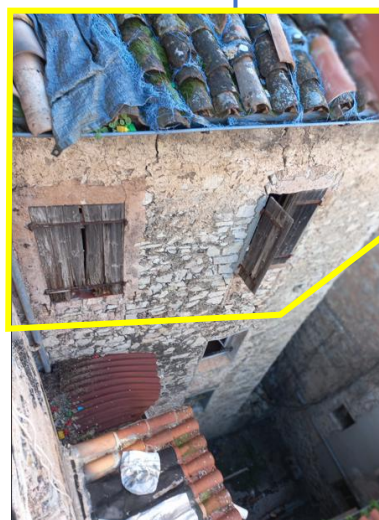
Partie AB 352 au dernier étage imbriquée dans l'immeuble cadastré AB 353

Parcelle AB 352 en copropriété de fait non organisée par imbrication entre les parcelles AB 352 et 353.

La SAIEM est propriétaire du lot 1 de la parcelle AB 353 qui vient s'imbriquer au niveau du RDC sous la parcelle AB 352.

La propriété M-D (AB 352 partielle) vient s'imbriquer au niveau du dernier niveau dans la parcelle AB 353.

Les RDC et 1^{er} entièrement effondrés de la parcelle AB 352 côté droite sont propriétés d'une SCI. Le dernier niveau entièrement détoituré est propriété des consorts M-D
