RAPPORT DE DIAGNOSTIC GEOTECHNIQUE MISSION G5

**Rue de l'Observance
83300 DRAGUIGNAN**

Désordres de fissuration de plusieurs immeubles d'habitation

REFERENCE : CGa2024-11-32

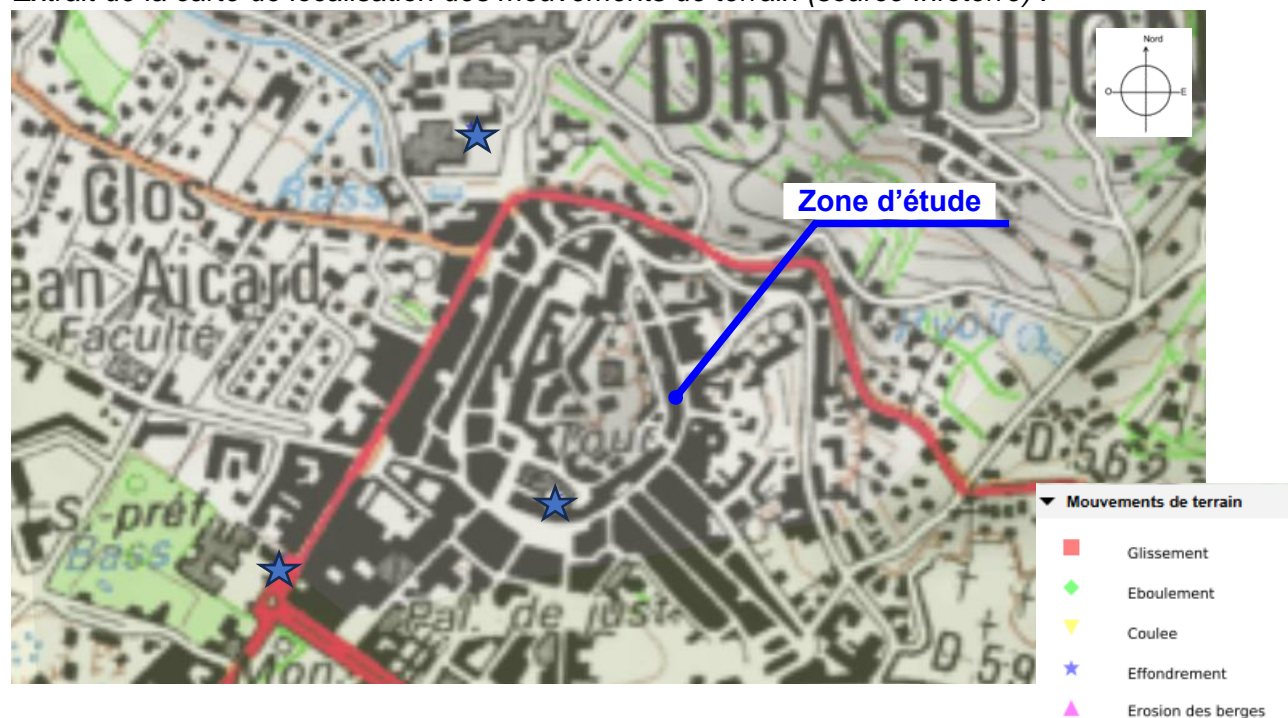
Extrait de la carte de localisation des mouvements de terrain (source Infoterre) :

D'après la base de données du BRGM, trois mouvements de terrain de type effondrements (dont celui de l'Eglise Saint Michel) sont référencés à 100m et 400m à l'Ouest, du site.

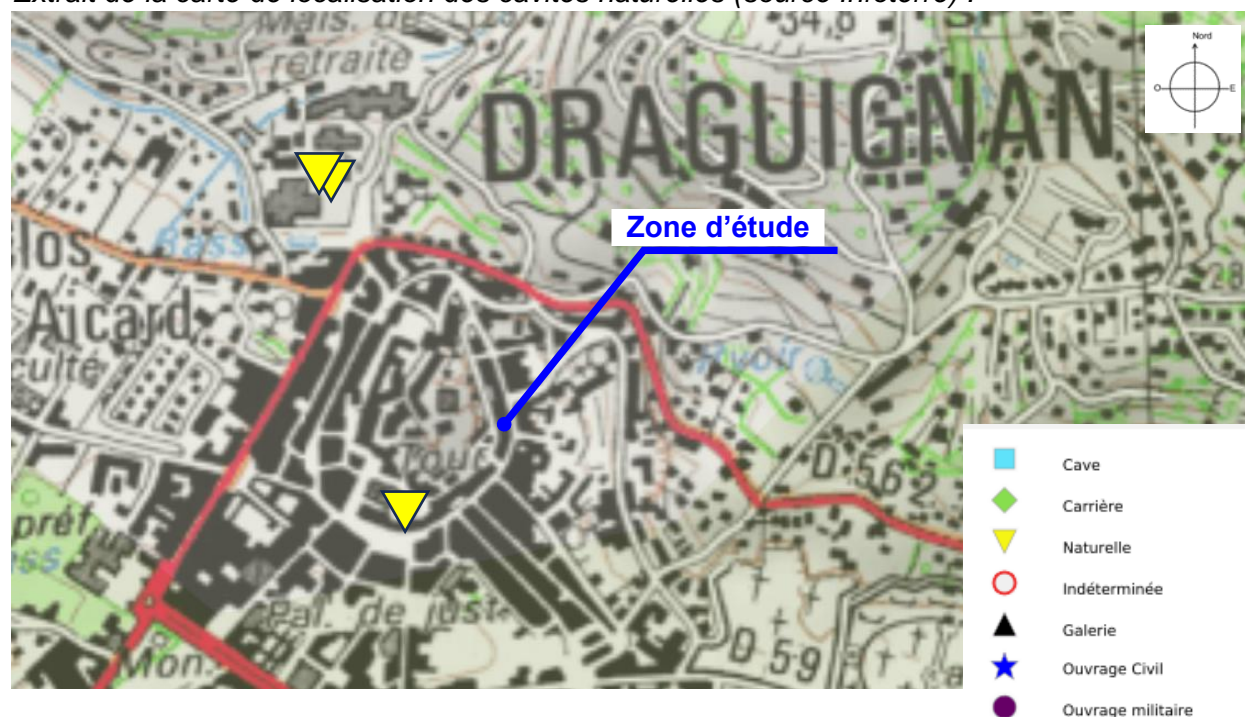
Extrait de la carte de localisation des cavités naturelles (source Infoterre) :

Selon la base de données du BRGM, trois cavités naturelles sont référencées à 100m et 400m à l'Ouest et au Nord-Ouest du site.

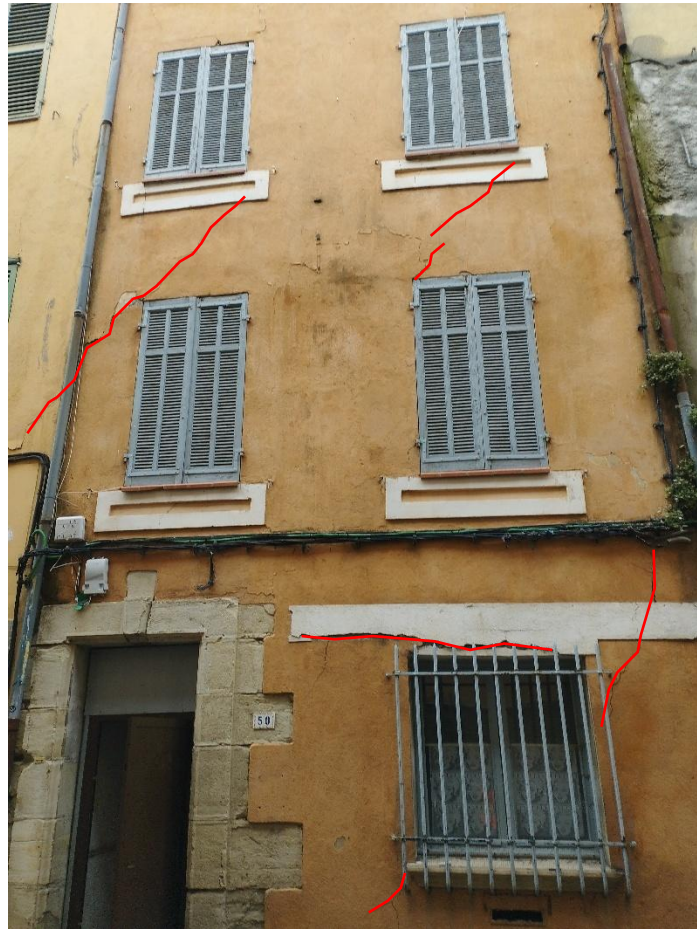
Lors de notre visite, nous avons pu remarquer que les façades extérieures Est (donnant sur la Rue de l'Observance) sont affectées par de nombreuses fissures.

Elles se localisent essentiellement au niveau des angles de portes et de fenêtres, elles sont verticales et obliques avec des ouvertures de l'ordre de 2mm à 1cm.

Vue des fissures qui affectent la façade du n°50

Par la suite, les fissures, affectant les murs, seront dégarnies, épinglées par brochage transversal, puis colmatées. Les enduits seront refaits ultérieurement avec mise en place d'un entoilage.

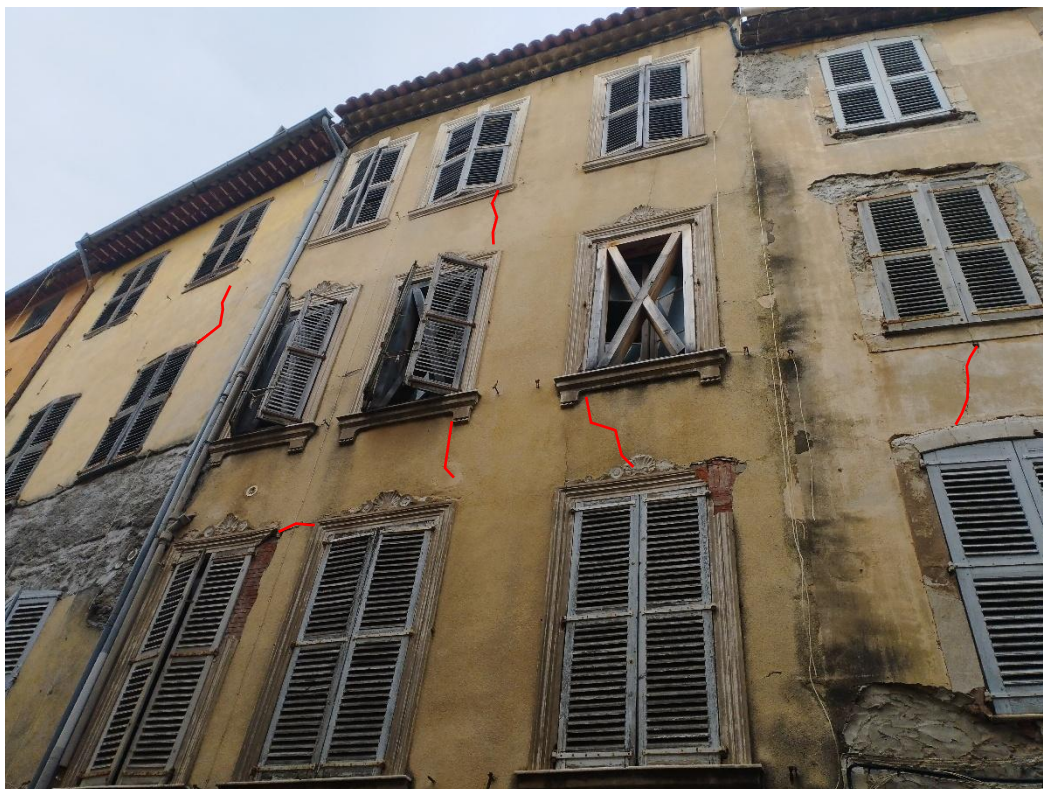
Vue des fissures qui affectent les façades des n°48, 46 et 44

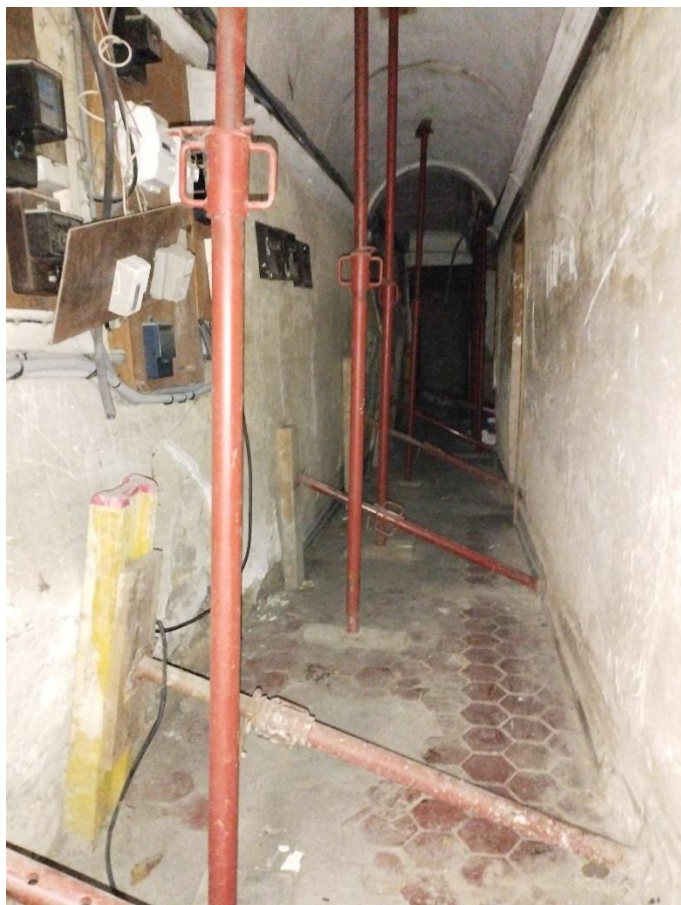
Les murs de refends présents à la jonction entre les bâtiments n°50, 48 et 46 mettent en avant des désordres de basculement et d'effondrement importants.

*Vue du mur de refend présent à la jonction
entre le n°48 et le n°50*

- La localisation et l'orientation des fissures semblent mettre en avant un tassement des murs de refend présents à la jonction entre les bâtiments.
- L'absence de fondation à proprement parlé avec la présence d'empierrement descendues à des profondeurs variables, entre 0.1m et 0.8m de profondeur/sol des caves.
- Des assises situées au sein d'argiles limoneuses à cailloutis et à blocs mettant en évidence des caractéristiques mécaniques faibles à moyennes.
- La présence potentielle de veines d'eau et/ou de fuites des réseaux humides, pouvant être de nature à entraîner un lessivage des particules fines.
- La potentiel présence de défauts structurels (rigidification des murs, chainages, ...).

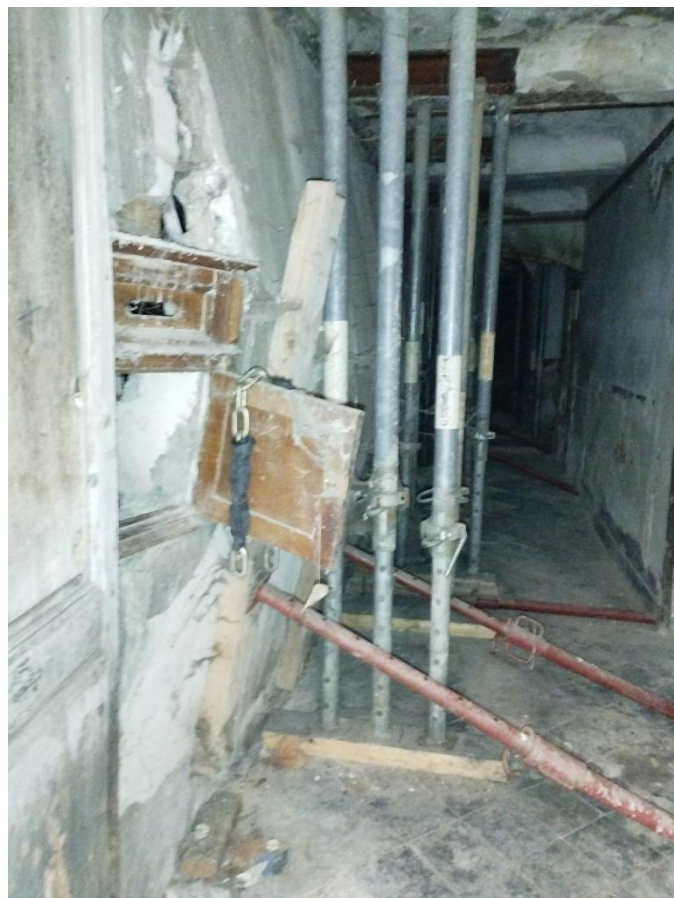
*Vue du mur de refend présent à la jonction
entre le n°46 et le n°48*

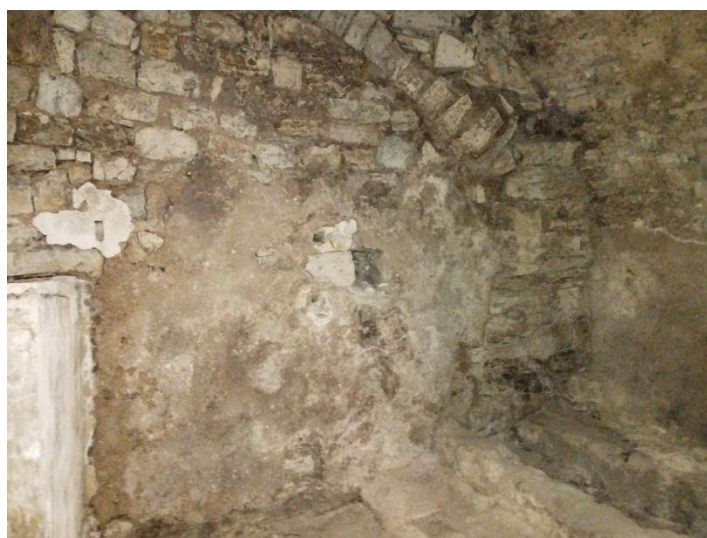
Il convient également de noter la présence de vestiges d'un ancien canal (hypothèse à vérifier) ont été observés dans la partie Nord-Ouest de la cave du n° 40.

Vue des vestiges observés au droit du n°40
