L'îlot Tour de Observance

Les données de cadrage sur l'îlot

L'ilot Tour de l'Observance

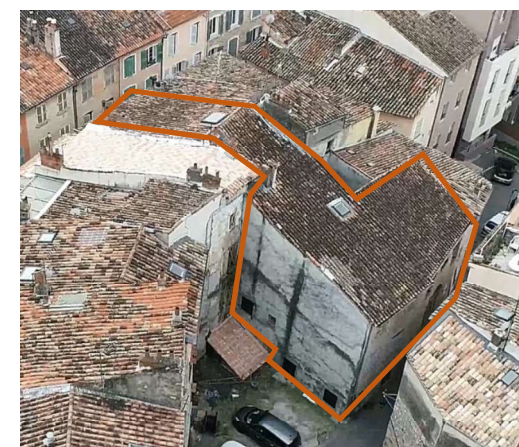
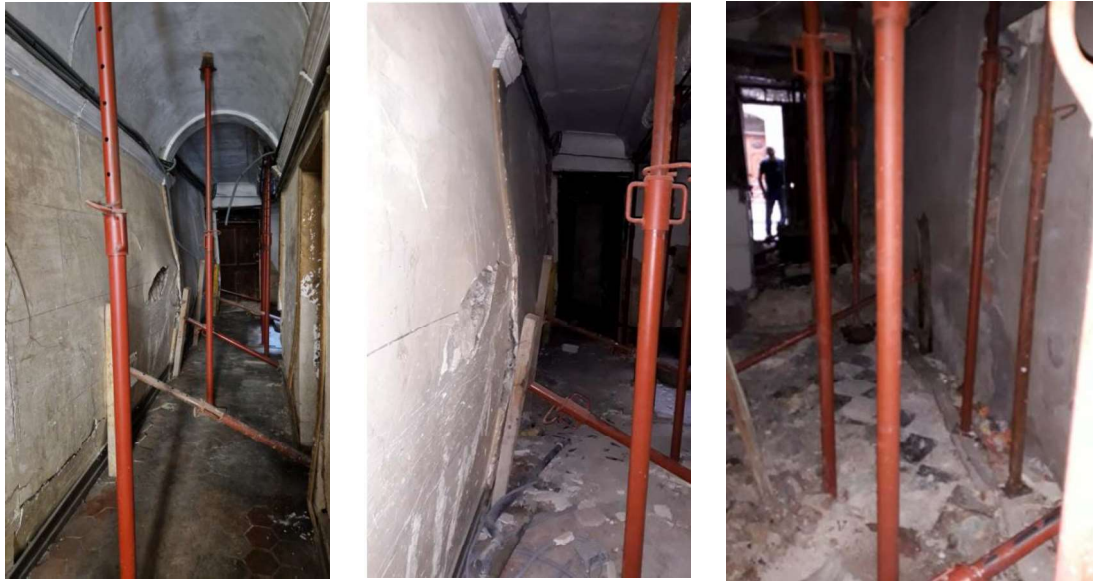
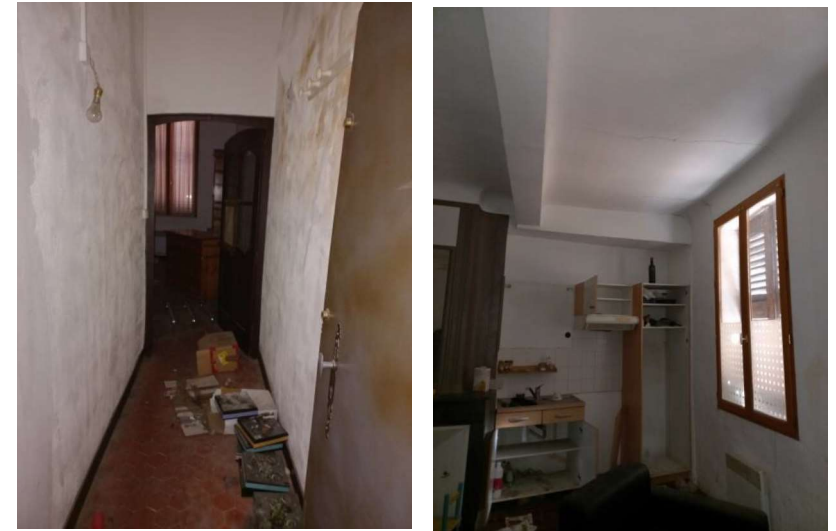
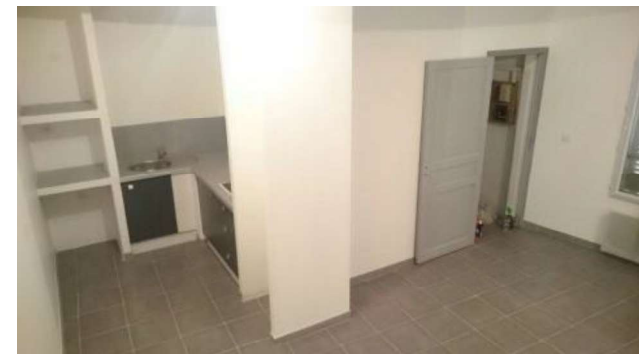
48 rue de l'Observance (AB346)

- Immeuble constitué de trois volumes d'habitation :
- 2 premiers accessibles par la rue de l'Observance accessible depuis un escalier central
- Le troisième indépendant des deux autres et accessible depuis la rue Beauvezer

- Au total l'immeuble comprend 5 appartements avec la création de plusieurs duplex
- L'immeuble est très dégradé du point de structurel et menace ruine : les murs mitoyens avec le 50 rue de l'Observance mais aussi avec le 46 menacent de s'effondrer entraînant la fissuration de l'ensemble des murs et cloisons.

- Plusieurs arrêtés de péril successifs dont un arrêté assorti d'une IDH (29/09/2020)
- Logements mono-orientés avec de grandes profondeurs ce qui réduit l'éclaircissement et la ventilation naturelle des espaces de vie

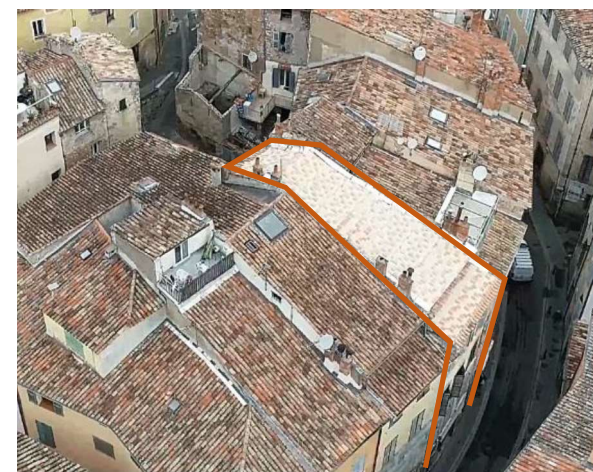
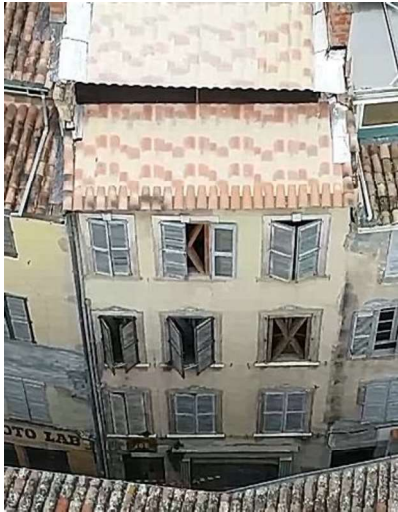
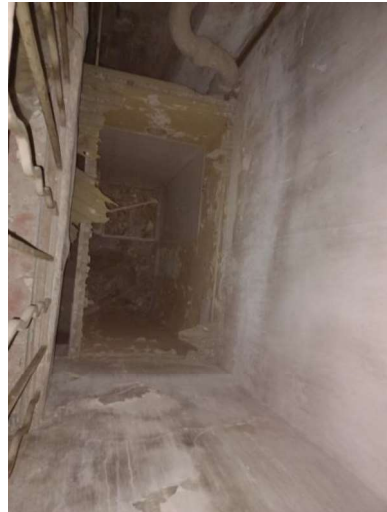
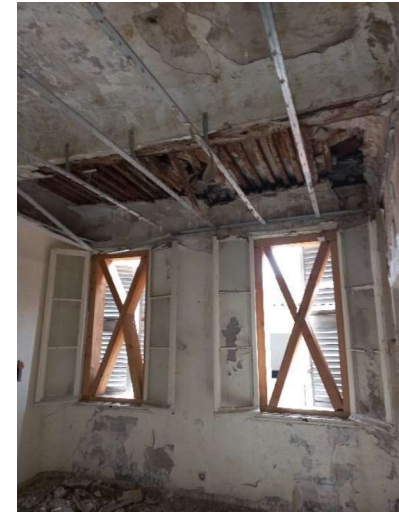
46 rue de l'Observance (AB347)

- Desservi par un escalier qui divise les plateaux en deux
- Avec un logement par palier qui dispose d'une cuisine détachée de l'espace de vie principal sur rue

- Au total, 3T2+pièce indépendante pour une SU de 150 m².
- L'immeuble est très dégradé du point de vue structurel avec un risque d'effondrement du mur mitoyen avec le 48, des lézardes sur les façades, une toiture très dégradée ayant entraîné de très importantes entrées d'eau et la fragilisation de la charpente et des planchers

- Des travaux de sécurisation réalisés : couverture provisoire, étais, étrésoillage des ouvertures
- Arrêtés de péril assorti d'une IDH (24/04/2020)
- A noter : imbrication structurelle avec le 48 et le 44 rue de l'Observance

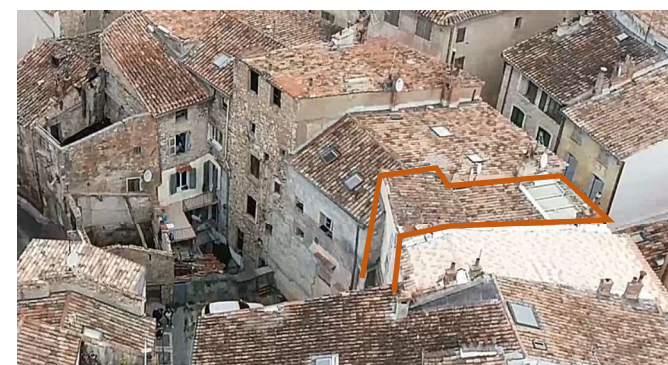
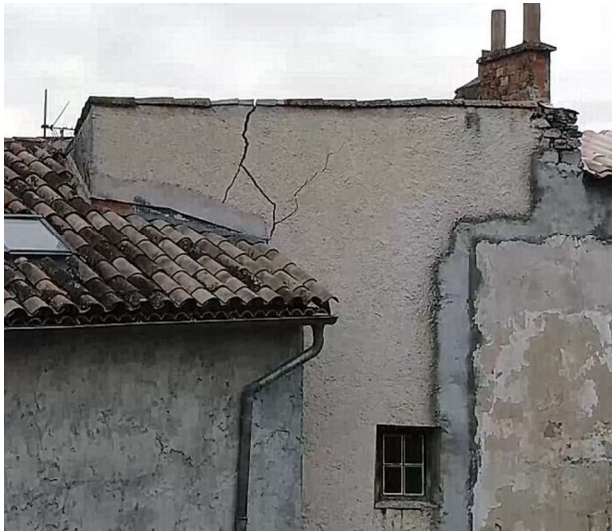
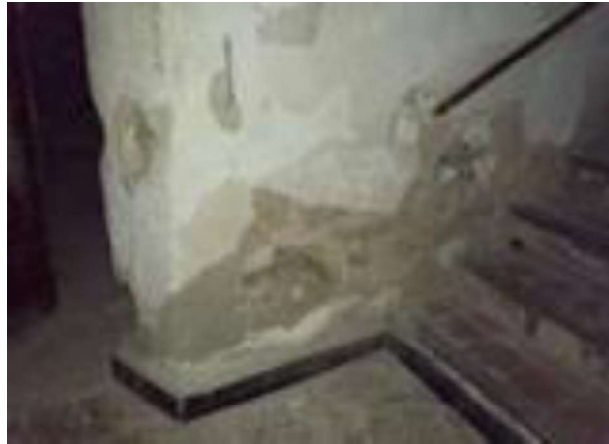
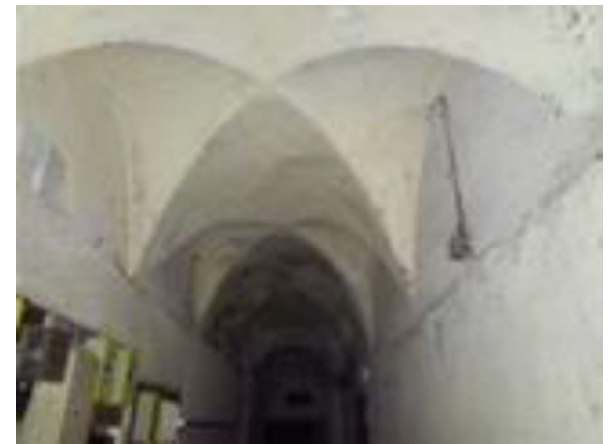
44 rue de l'Observance (AB348)

- Desservi par un escalier qui divise les plateaux en deux avec un appartement ouvert sur la rue de l'Observance et une pièce indépendante donnant sur la rue du Courtiou

- Au RdC, le local commercial transformé en studio
 - Au R+2 la pièce aveugle aménagée en studio
 - Le dernier niveau et les combles forment un seul logement
-

- Au total, 5 logements studio ou T1
 - Immeuble très dégradé avec des désordres structurels significatifs : importantes fissures, toiture fuyarde entraînent d'importantes infiltrations

- Immeuble non concerné par un arrêté mais qui est imbriqué avec le 46
 - Habitabilité médiocre compte tenu de la distribution
 - Pièce arrière de taille réduite qui ne dispose pas toujours d'ouverture difficilement exploitable compte tenu de sa surface.

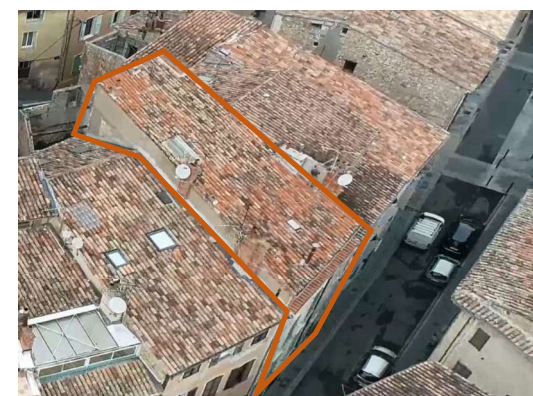
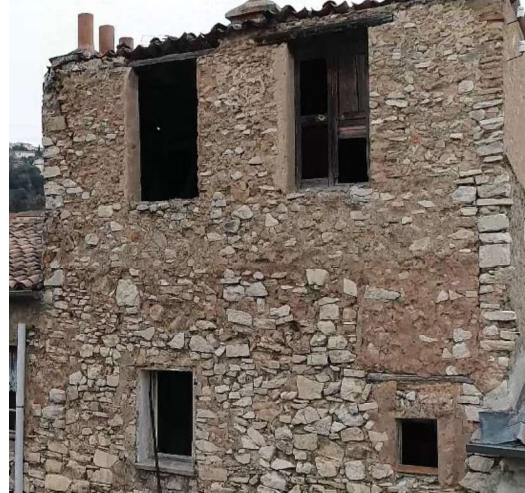
40 rue de l'Observance (AB350)

- Desservi par un escalier qui divise les plateaux en deux à partir du R+1 avec un appartement T2 donnant sur la rue et un T1/T1 bis donnant sur la cour 2 studio en attique

- Immeuble très dégradé avec des désordres structurels significatifs : importantes fissures, toiture et couverture de l'escalier fuyardes entraînant d'importantes infiltrations et par suite l'effondrement partiel de planchers et plafonds

- Volume annexe en ruine dans la cour
- Immeuble non concerné par un arrêté mais qui le nécessite
- Habitabilité médiocre compte tenu de la distribution qui implique une mono-orientation des appartements avec des superficies limitées

- Eclairage des appartement R+1 et R+2 sur cour et du RdC médiocre
- Immeuble vacant

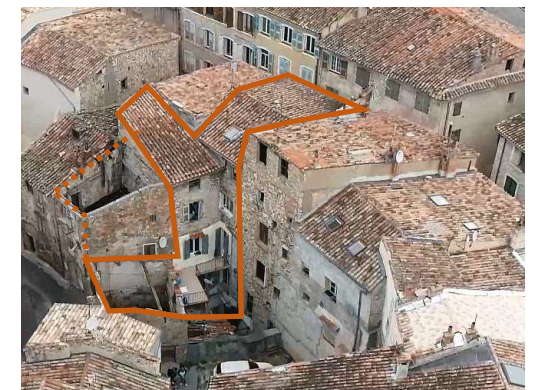
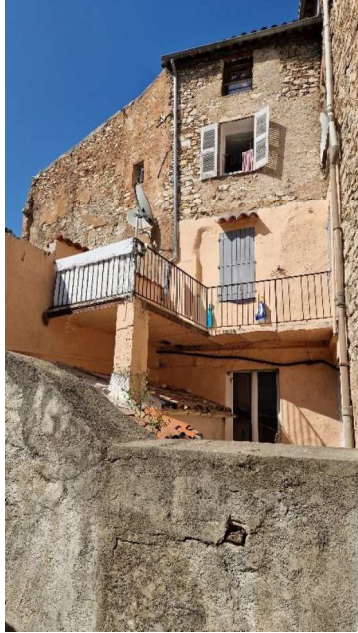
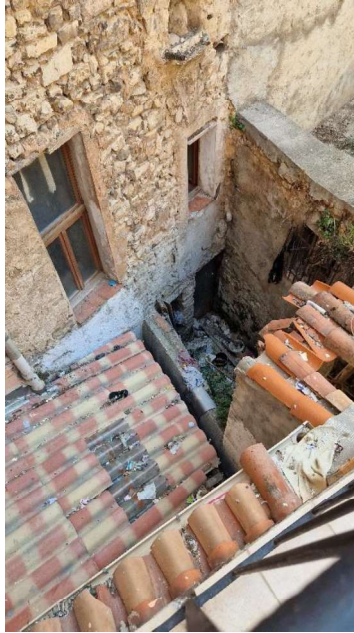
38 rue de l'Observance (AB351)

- Immeuble traversant A en R+3+attique+comble avec 4 travées de fenêtres donnant sur la rue de l'Observance et une travée ouverte sur une cour récemment couverte

- Un immeuble B enclavé en R+4 éclairé par une seule fenêtre donnant sur la cour
 - Un immeuble C situé en fond de cour (en ruine)
 - Une partie D imbriquée avec le 7 rue du Courtiou (en ruine)

- Au total, l'immeuble comprends officiellement 11 appartements donc 2 en ruine – surface habitable entre 265m² et 492m² suivant les sources...
- Les bâtiments A et B sont en état d'usage.

- Le bâtiment C et la partie D imbriquée sont en ruine
- Compte tenu de son état le 7 rue du Courtiou, et donc la partie D devrait être concernée par un arrêté de mise en sécurité avec IDH

- L'habitabilité des logements est moyenne à bonne
- A noter toutefois que la pièce de vie située à chaque niveau du bâtiment B est peu éclairée et ventilée

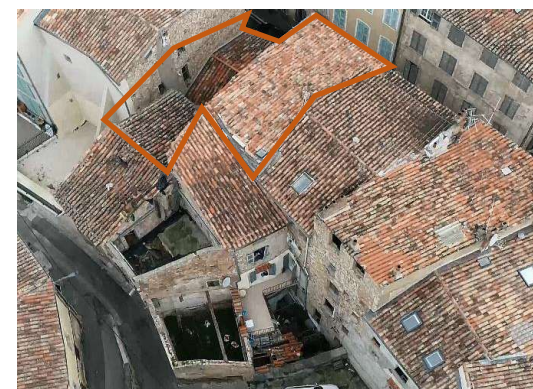
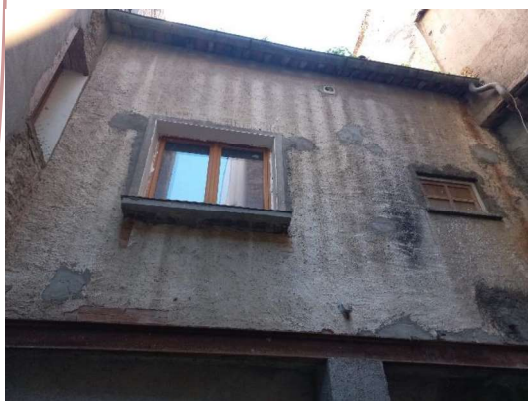
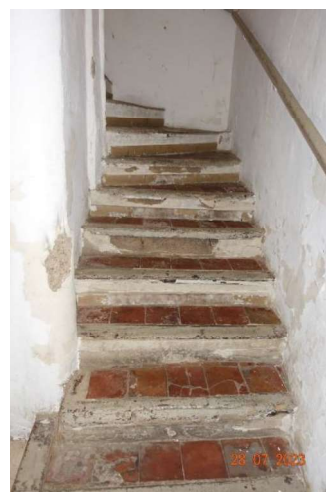
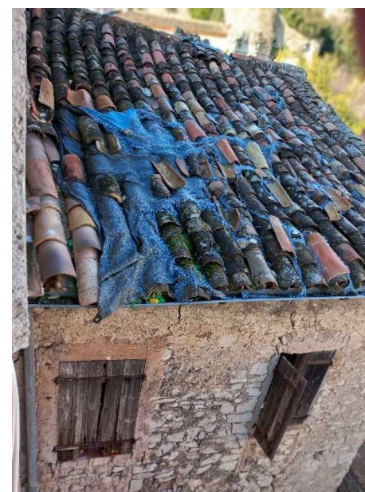
36 rue de l'Observance (AB353)

- Propriétaire : monopropriété (12/07/2007) – propriétaire vendeur
- Ensemble immobilier constitué de trois immeubles fusionnés :
 - Immeuble A en R+3+comble avec une façade sur rue et une façade nord donnant sur une cour intérieure

- Un immeuble B en R+1, plus récent, à l'alignement sur la rue de l'Observance
 - Un immeuble C située en fond de cour imbriquée avec le 7 rue du Courtiou (les caves de l'immeuble sont situées sous le 7 rue du Courtiou, les combles du 7 rue du courtiou sont en partie situées au dessus des chambres des R+1 et R+2

- L'immeuble est peu dégradé du point de vue structurel excepté pour la partie C
- La partie C est concernée par l'état de forte dégradation du 7 rue du Courtiou et nécessiterait la prise d'un arrêté

- Les logements nécessitent des travaux
- Habitabilité correcte avec des espaces de vie, un éclairage et une ventilation relativement bons excepté pour le studio du RdC

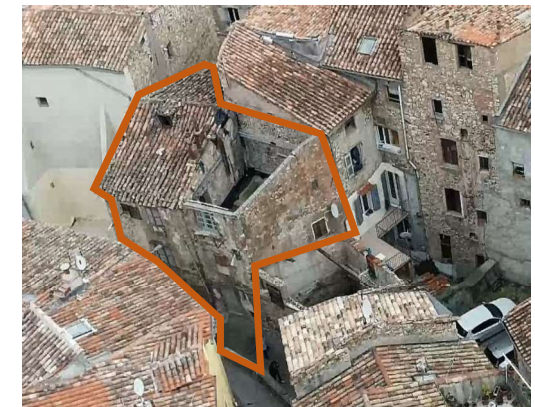
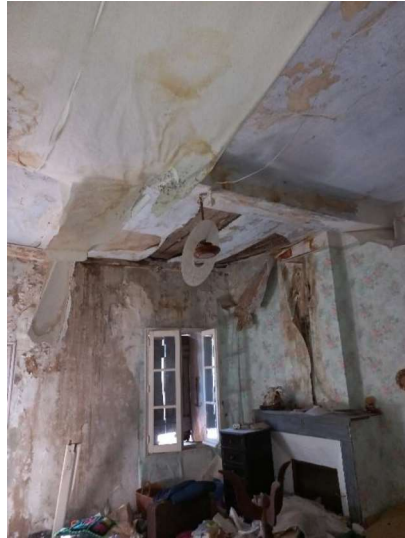
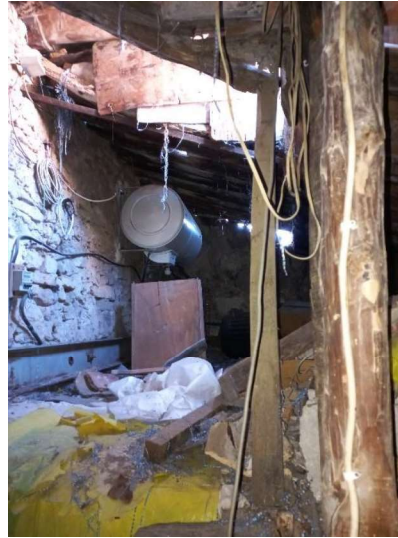
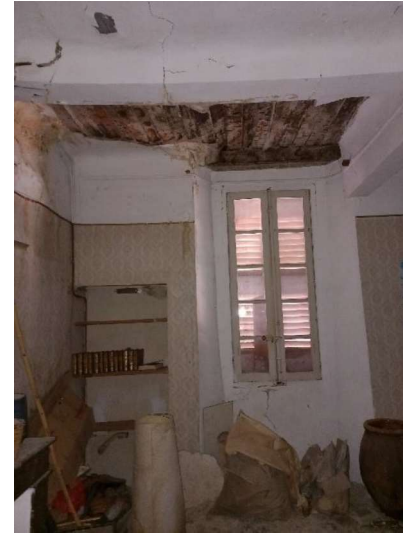
7 rue du Courtiou (AB352)

- Propriétaire : indivision – 4 indivisaires (acquis par successions successives)
- Maison de ville en R+2+comble situé à l'alignement de la rue du Courtiou
- Immeuble très imbriqué avec les constructions voisines :
 - le RdC et le R+1 de la partie sud sont reliées au 38 rue de l'Observance
 - la cave de l'immeuble est reliée au 36 de même que 2 niveaux de la partie Est
- L'immeuble très dégradé et pour partie ruiné : toiture pour partie effondrée, lézardes et fissures sur façades, arrases érodées, infiltration massives entraînant effondrement partiel des planchers
- Pas de procédure en cours mais l'état de l'immeuble le justifie – danger pour les occupants du 36 rue de l'Observance?
- Habitabilité intéressante avec une triple orientation
- Immeuble vacant excepté les pièces reliées au 36 rue de l'Observance

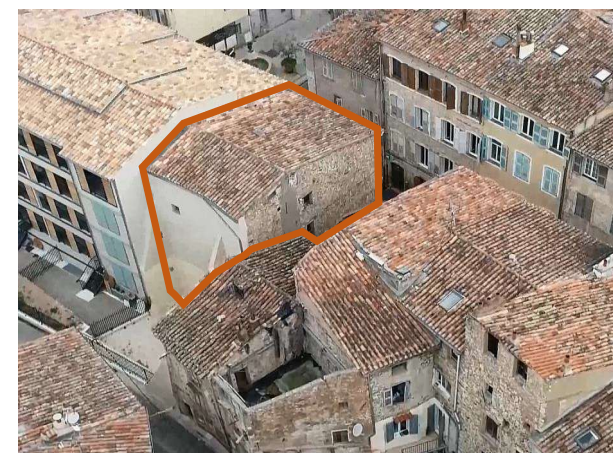
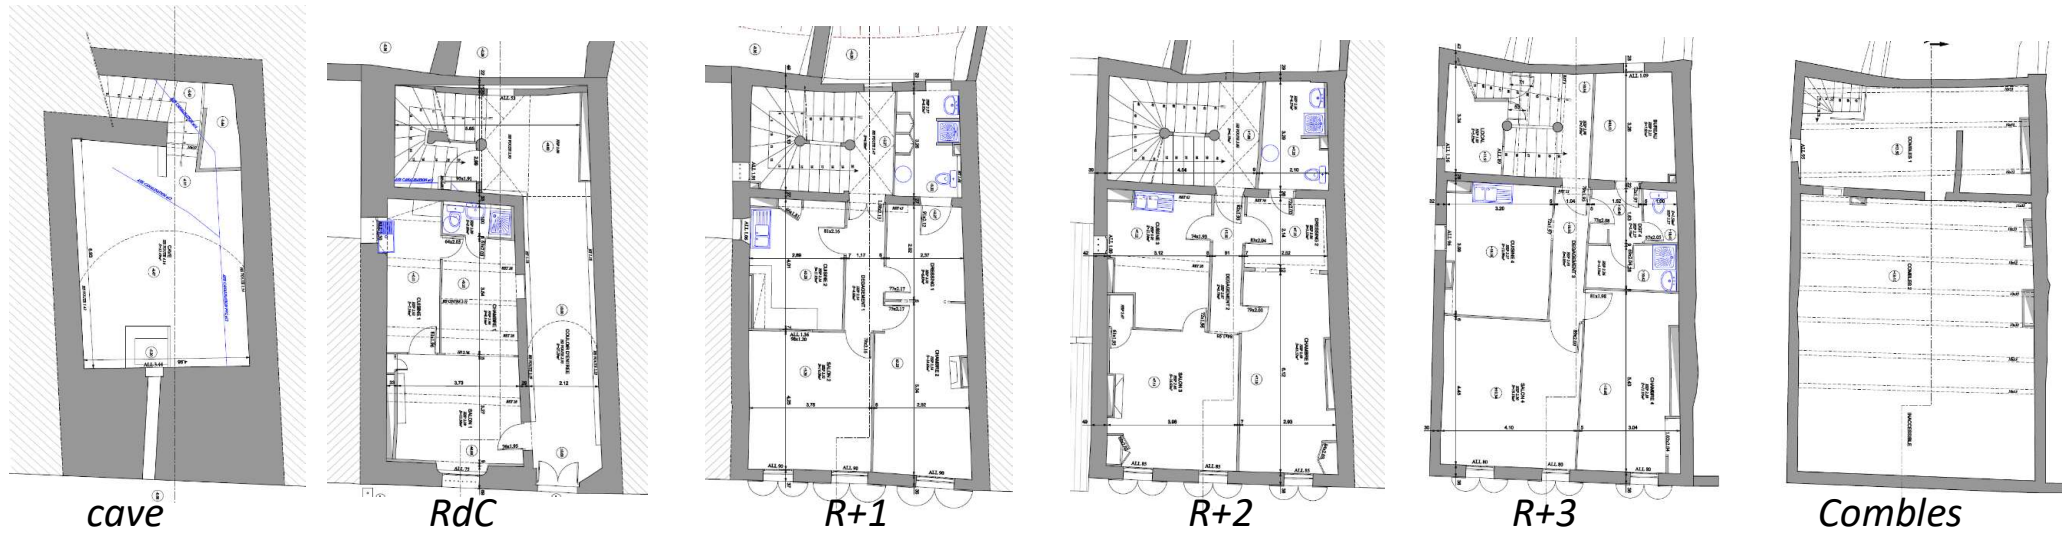
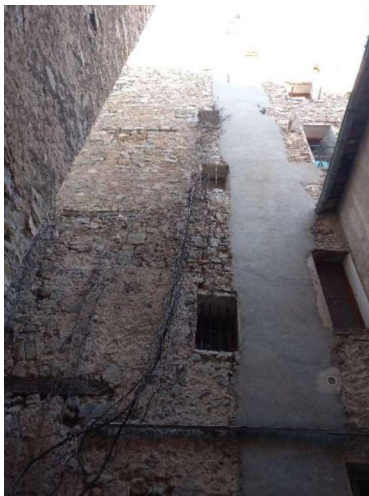
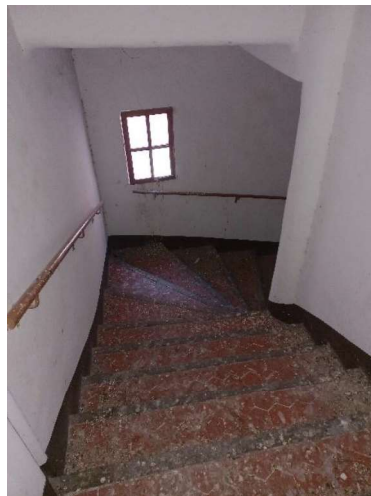
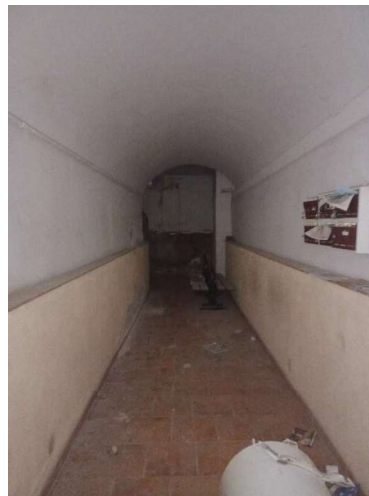
34 rue de l'Observance (AB1497)

- Propriétaire : SAIEM (18/10/2018 – 110 000 €)
- Immeuble acquis en marge de l'opération RHI mitoyenne au Nord,
- Immeuble en R+3+comble avec trois travées de fenêtres sur la rue de l'Observance et quelques ouvertures donnant sur la cour du 36 rue de l'Observance
- Au total l'immeuble compte 4 logements : 4 T1 au RdC et 3 T2
- L'immeuble a fait l'objet de travaux à la suite du chantier RHI mitoyen et n'a pas de problème structurel
- Il est possible que certains appartements nécessitent quelques travaux avant remise en location
- Habitabilité correcte mais l'éclairément et la ventilation pourraient être améliorée dans le cadre de l'opération
- Immeuble vacant
- Les locataires ont été relogés par la SAIEM lors du constat de l'impact du chantier mitoyen

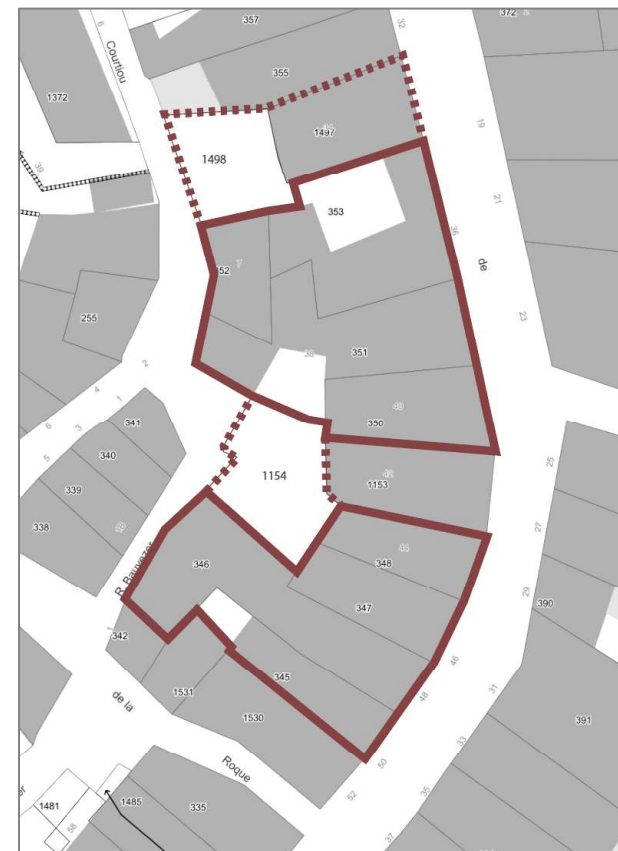
Périmètre opérationnel

- Un périmètre opérationnel comprenant les immeubles dégradés et leurs mitoyens afin de prendre en compte les imbrications structurelles
 - 50 rue de l'Observance (AB345)
 - 48 rue de l'Observance (AB346)
 - 46 rue de l'Observance (AB347)
 - 44 rue de l'Observance (AB348)
 - 40 rue de l'Observance (AB350)
 - 7 rue du Courtiou (AB352)
 - 38 rue de l'Observance (AB351)
 - 36 rue de l'Observance (AB351)
- Excepté le 42 rue de l'Observance qui à ce stade ne présente pas de difficultés :
 - pas d'impact de l'état des mitoyens sur la structure de l'immeuble
 - copropriété gérée correctement
 - logements en bon état
- Un périmètre de réflexion qui intègre également le 34 rue de l'Observance (AB1497) – immeuble appartenant à la SAIEM et vacant – ainsi que deux parcelles acquises et curetées dans de précédentes opérations RHI : AB1498 et AB1154

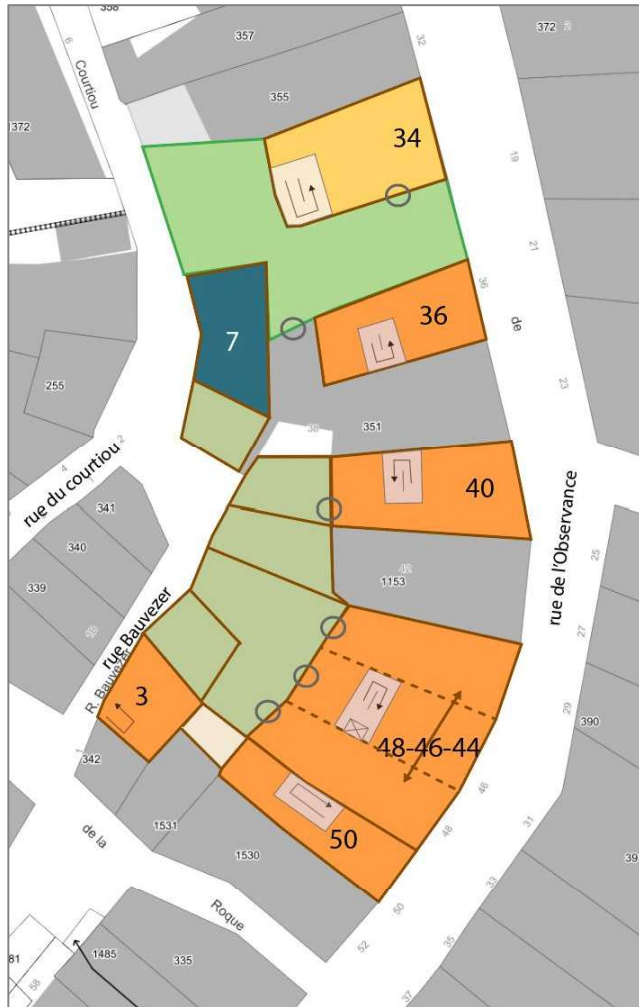
Pré-programme :

- **50 Rue de l'Observance** : démolition partielle et réhabilitation
 - modification de l'emplacement de l'escalier pour pouvoir créer un appartement par plateau

- 3 T2 de 40m² du R+1 au R+3
 - 1 T3 duplex de 65 m² + terrasse en attique, aux R+4+combles+attique
 - Jardin sur la rue Beauvezer
 - Des parties communes en RdC

- **Rue Beauvezer**
 - 1 maison de ville T3 de 50 m² donnant sur la rue Beauvezer avec création de nouvelles ouvertures sur un jardin
- **48-46-44 Rue de l'Observance** : réhabilitation des trois immeubles jumelés

- Suppression des escaliers des 44 et 48 et réutilisation de la cage d'escalier du 46 avec utilisation du puits de lumière pour créer un ascenseur
 - Entrée de l'immeuble par le 48 rue de l'Observance avec un RdC destiné à la création d'un hall donnant sur la rue et de caves à l'arrière

- T2 de 55 m² en façade des 46 et 44 avec entrée depuis la rue au 46
 - 2 T3 de 68 et 70m² par niveau du R+1 au R+3 Rdc sur rue + parties communes
 - 2 T2 de 50 et 55 m² en attique

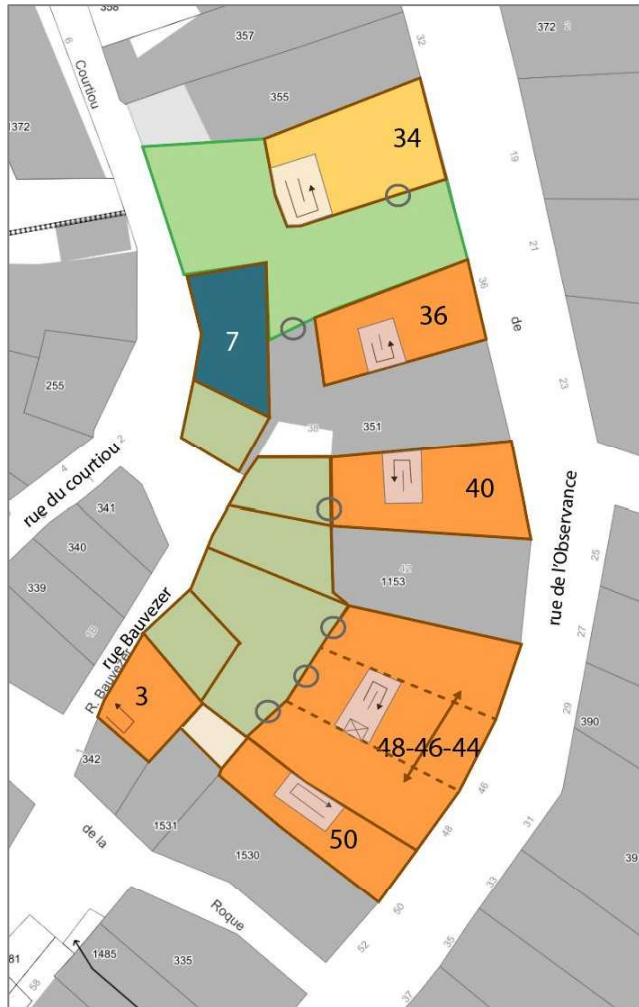
Pré-programme :

- **40 Rue de l'Observance** : réhabilitation avec création d'une toiture à 2 pentes
 - Création d'un appartement par plateau avec
 - 1 T1 de 28 m² au RdC + parties communes
 - 4 T3 de 58m² par plateau du R+1 au R+4
 - Jardin rue du Bauvezer
- **7 Rue du Courtiou** : Construction d'une maison de ville T4 de 90m² en R+1 sur rue
 - chambres à l'étage
 - jardinet au sud
- **36 Rue de l'Observance** : démolition partielle et réhabilitation de l'immeuble conservé
 - Création d'un appartement par plateau
 - 2 T2 de 50 m² par niveau du R+1 au R+2
 - 1 T3 de 70m² en R+3 et combles
 - Des espaces communs en RdC
- **36 Rue de l'Observance** : création d'un passage public dédié aux piétons avec valorisation de la route
- **34 rue de l'Observance** : création de nouvelles ouvertures sur l'espace public créé (hors périmètre d'intervention foncière)
