Diagnostic Plomb avant Travaux

Adresse : 8 Rue des Vieilles Perrières 25000 BESANCON

Désignation : BAT-B61001-ECOLE PRIMAIRE DES VIEILLES PERRIERES GS Vieilles Perrières - Elémentaire

Référence mission : 002H9002005

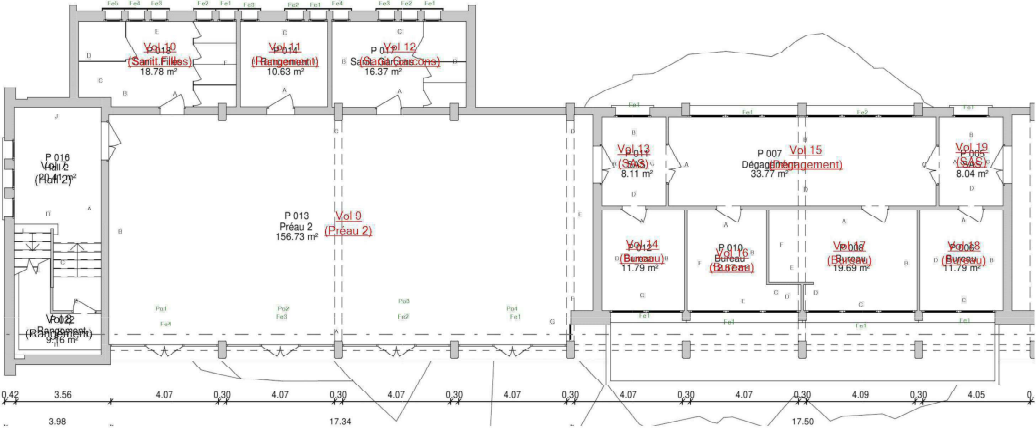
RDC - PÉRIMÈTRE D'INTERVENTION 1 - VOLUMES ET ÉLÉMENTS CONTENANT DU PLOMB				Référence: 002H9002005

Légende
				Volume et élément contenant du plomb

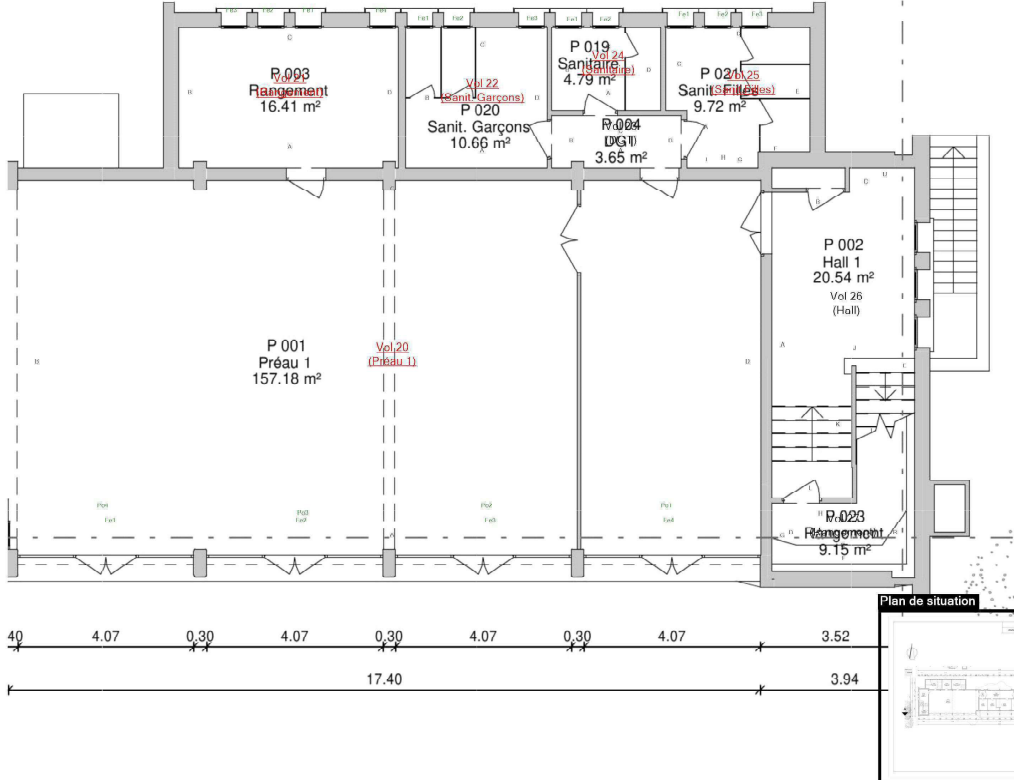
RDC - PÉRIMÈTRE D'INTERVENTION 2 - VOLUMES ET ÉLÉMENTS CONTENANT DU PLOMB				Référence: 002H9002005	
				Légende

Volume et élément contenant du plomb

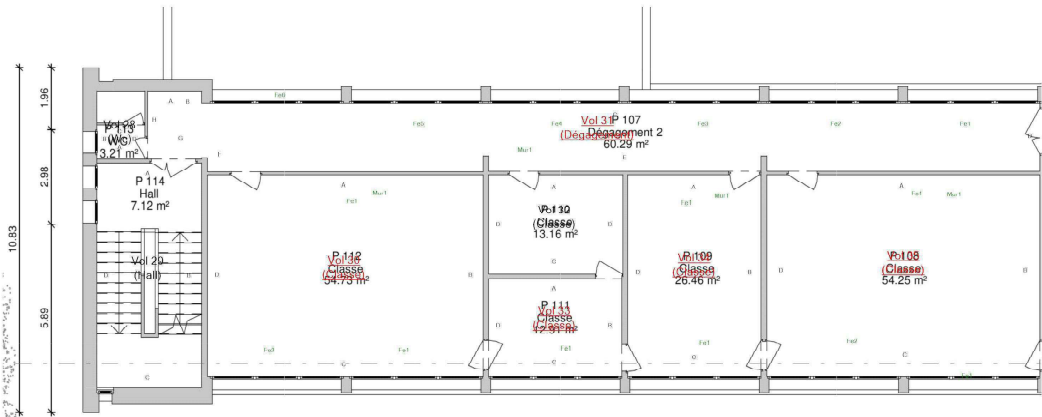
R+1 - PÉRIMÈTRE D'INTERVENTION 1 - VOLUMES ET ÉLÉMENTS CONTENANT DU PLOMB				Référence: 002H9002005

Légende
				Volume et élément contenant du plomb

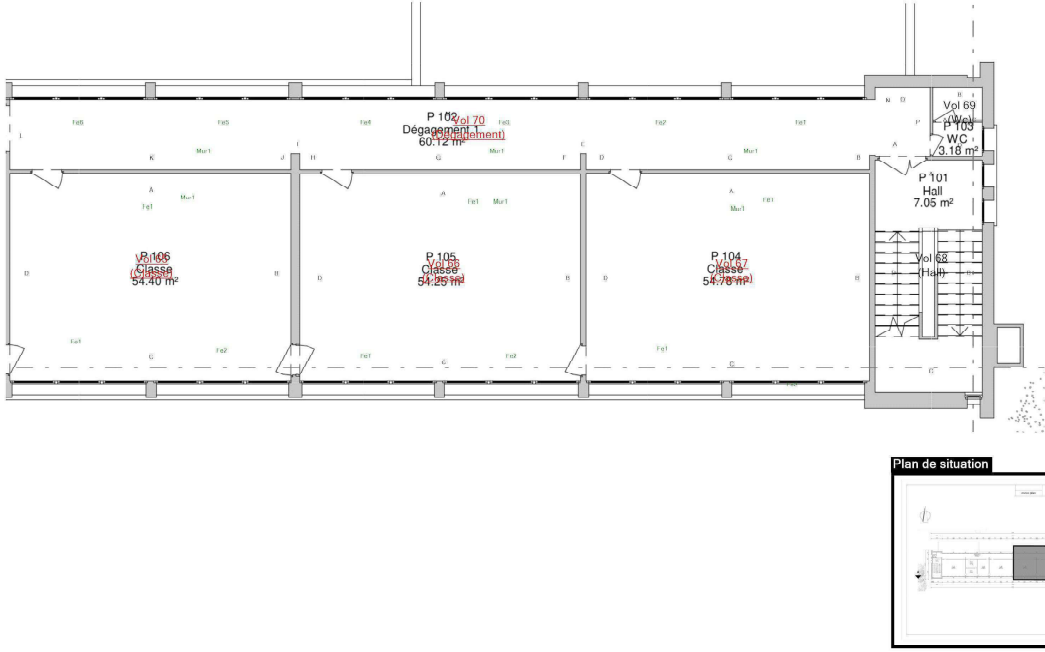
R+1 - PÉRIMÈTRE D'INTERVENTION 2 - VOLUMES ET ÉLÉMENTS CONTENANT DU PLOMB				Référence: 002H9002005

Légende
				Volume et élément contenant du plomb

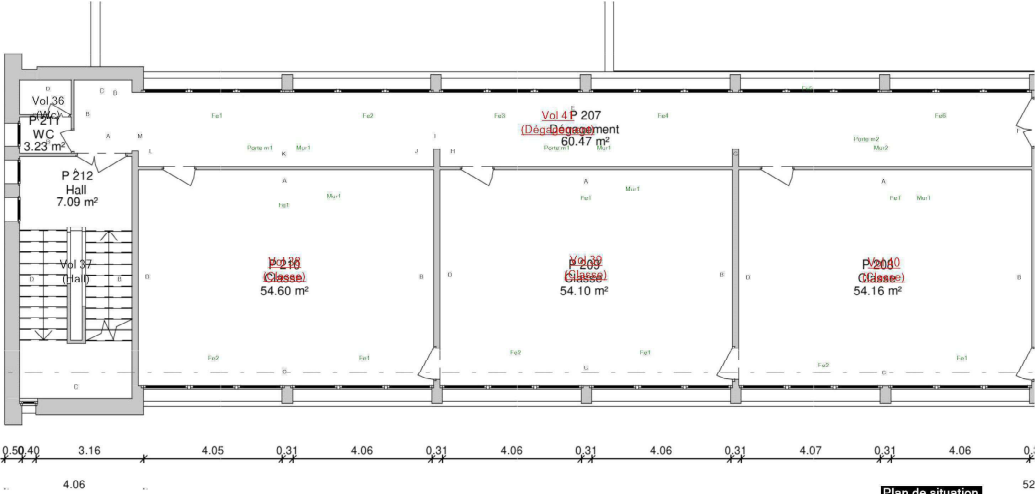
R+2 - PÉRIMÈTRE D'INTERVENTION 1 - VOLUMES ET ÉLÉMENTS CONTENANT DU PLOMB				Référence: 002H9002005
<div>

</div>				Légende
				<div> <div></div> <div>Volume et élément contenant du plomb</div> </div>

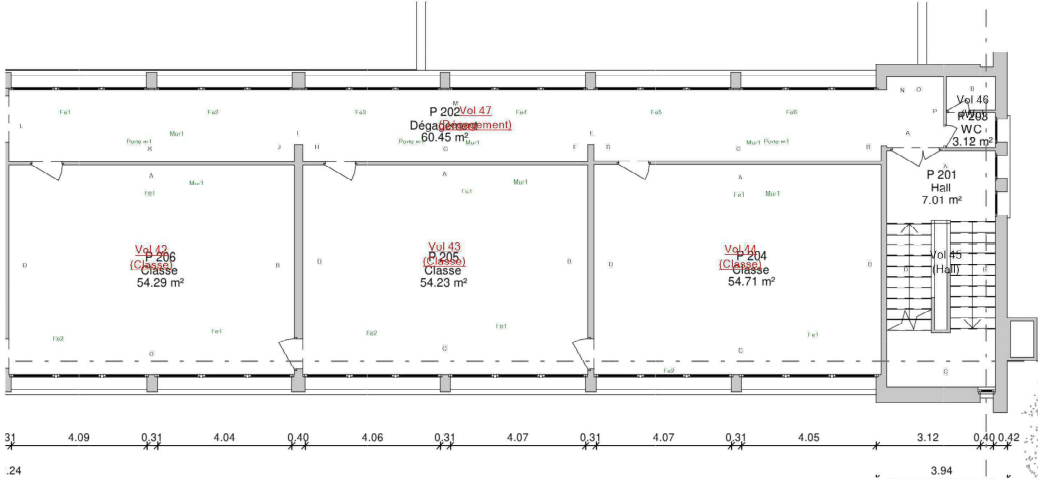
R+2 - PÉRIMÈTRE D'INTERVENTION 2 - VOLUMES ET ÉLÉMENTS CONTENANT DU PLOMB				Référence: 002H9002005

Légende
				Volume et élément contenant du plomb

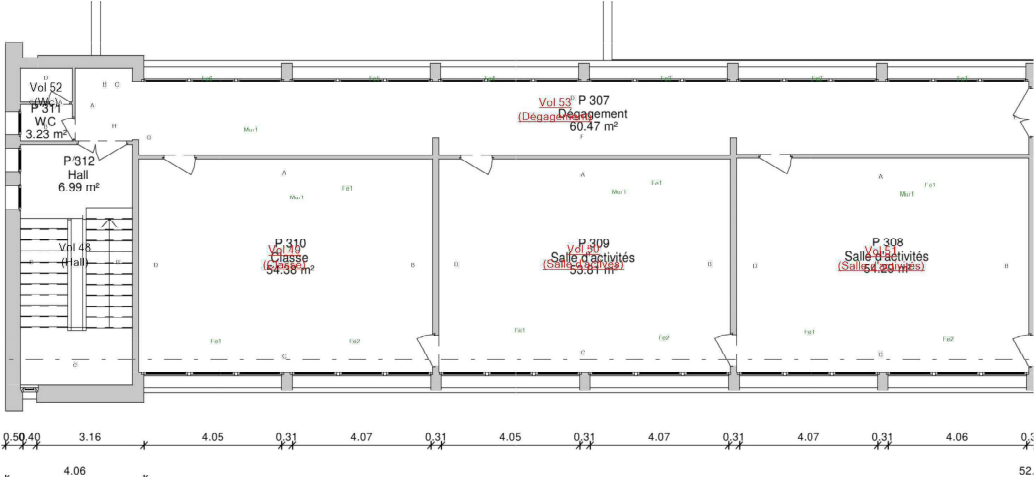
R+3 - PÉRIMÈTRE D'INTERVENTION 1 - VOLUMES ET ÉLÉMENTS CONTENANT DU PLOMB				Référence: 002H9002005

Légende
				<div></div> Volume et élément contenant du plomb

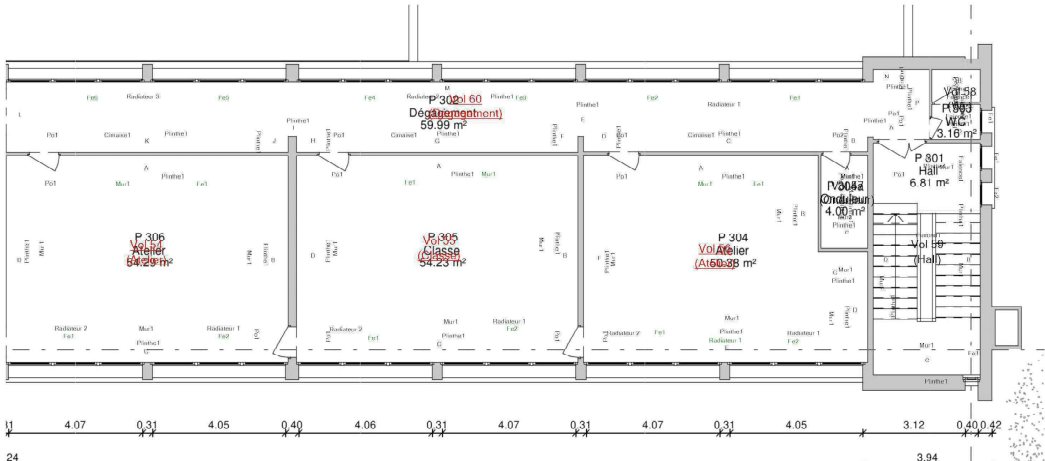
R+3 - PÉRIMÈTRE D'INTERVENTION 2 - ÉLÉMENTS AVEC ET SANS PLOMB				Référence: 002H9002005

Légende
				Volume et élément contenant du plomb

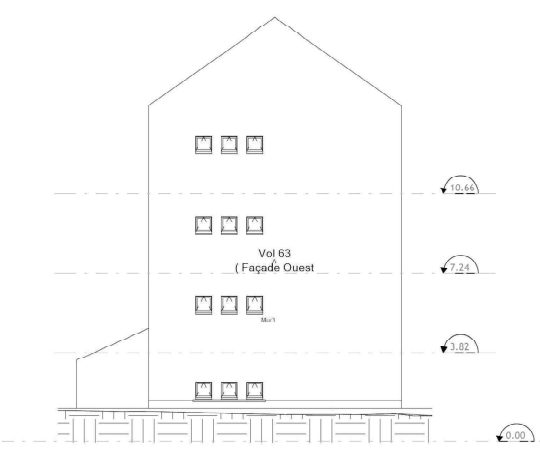
PIGNONS - PÉRIMÈTRE D'INTERVENTION 1 - ELÉMENTS AVEC ET SANS PLOMB				Référence: 002H9002005

<p>PRIMAIRE - OUEST</p>				Légende
				<div></div> Volume et élément contenant du plomb
				<div>Plan de situation</div>
