Commune d'Orelle (73)
Sécurisation contre les chutes de blocs
Mission G2-PRO (version DCE)

Réf affaire : 2025-SA-10

La présente étude a été réalisée à la demande de la commune d'Orelle. Elle concerne un versant boisé situé à l'amont des terrains de pétanque de la commune, et duquel un bloc rocheux de 5m³ s'est détaché pour terminer sa course sur l'un d'entre eux, début février 2024.

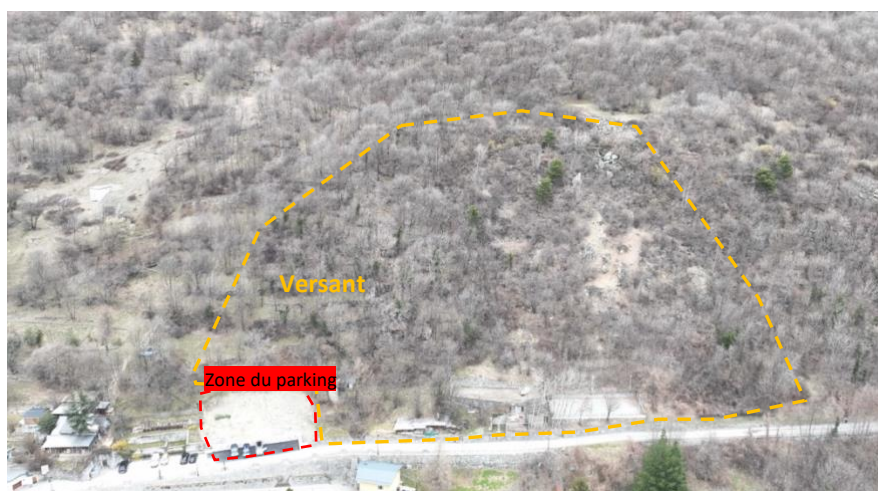
En partie gauche de la zone d'étude, un parking a été aménagé en terrassant le talus. Lors de notre visite sur site, un diagnostic de ce périmètre semblait opportun et a été intégré à notre étude à la demande de la commune.

Nous parlerons dans un premier temps dans la suite de ce rapport de la « zone du versant », puis de la « zone du parking ».

Sectorisation du site

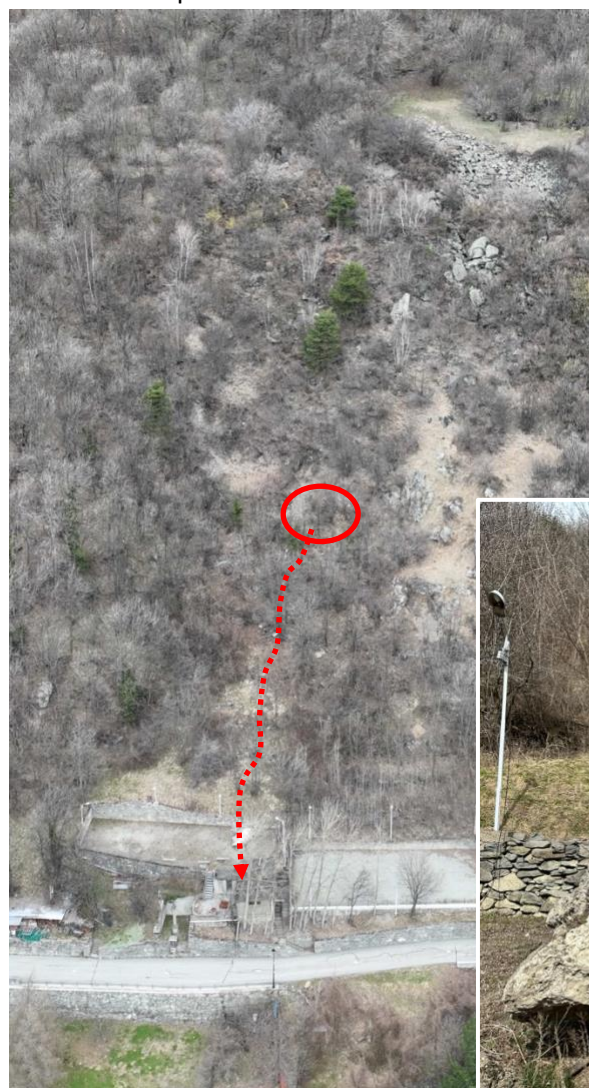
Trajectoire du bloc

La zone de départ a été inspectée dans les jours suivant l'évènement par les services du RTM. Nous l'avons également observé lors de notre visite de terrain. Il s'agit d'une partie d'un affleurement de cargneule (cf. chapitre 2.5) situé une cinquantaine de mètres à l'amont des terrains de pétanque, au sein du versant boisé. La trajectoire du bloc est nettement visible, et montre que l'élément a directement cheminé jusqu'au terrain de pétanque, à priori à faible vitesse puisque les espaces entre les traces de rebonds sont faibles et que le bloc s'est arrêté à moins de 2m du mur amont du terrain de pétanque.

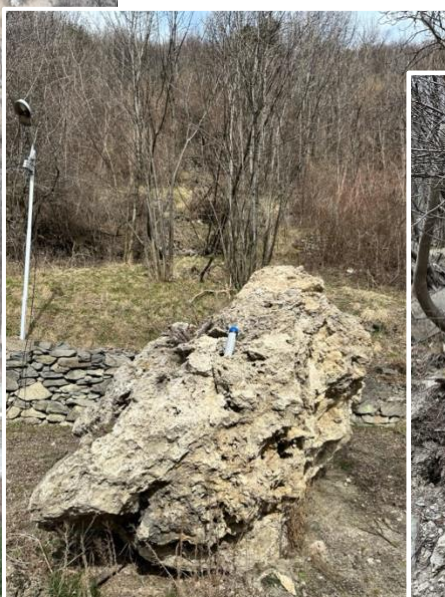
Vue sur le bloc

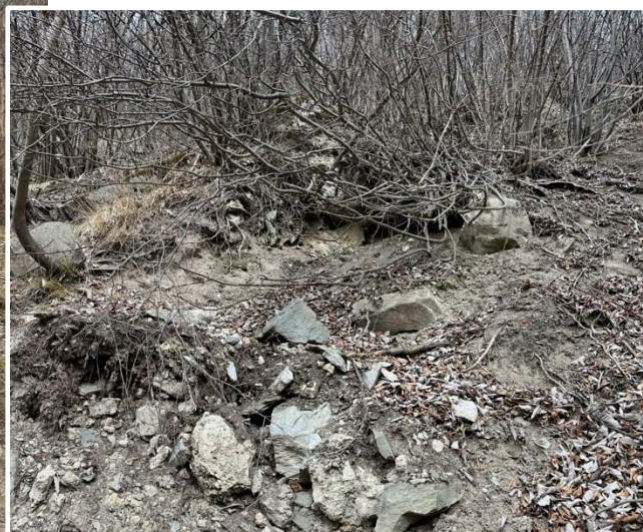
Vue sur la zone de départ

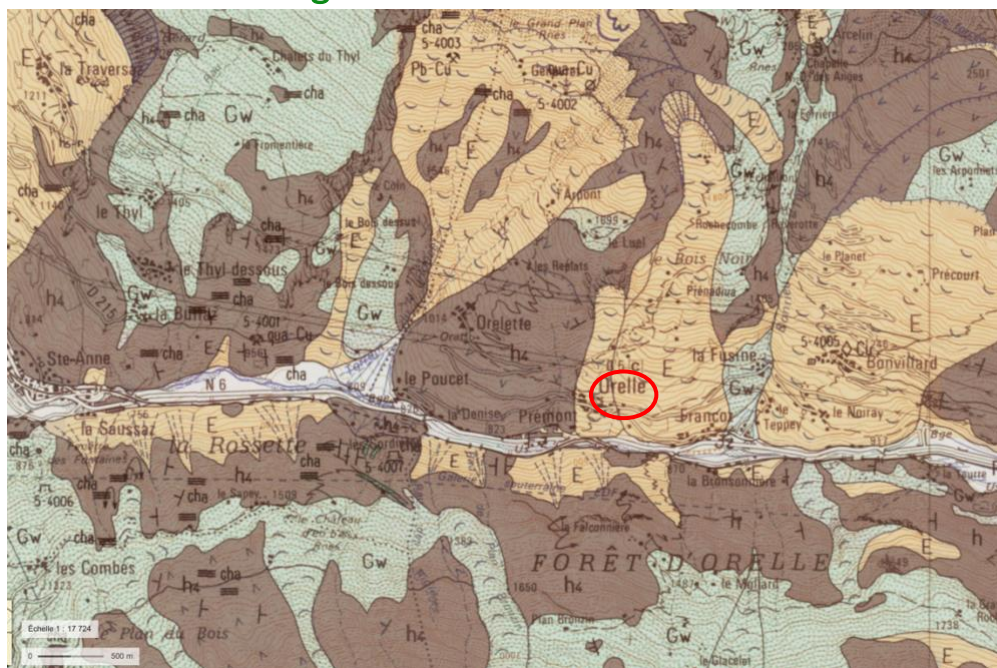
La zone d'étude est située dans la vallée de la Maurienne, au sein de laquelle s'écoule la rivière de l'Arc. Le fond de vallée est occupé par des formations superficielles d'origine quaternaire, constituées majoritairement d'éboulis mêlés à des moraines du Würm, localisées au pied des versants rocheux.

Carte géologique du site, en rouge la zone d'étude

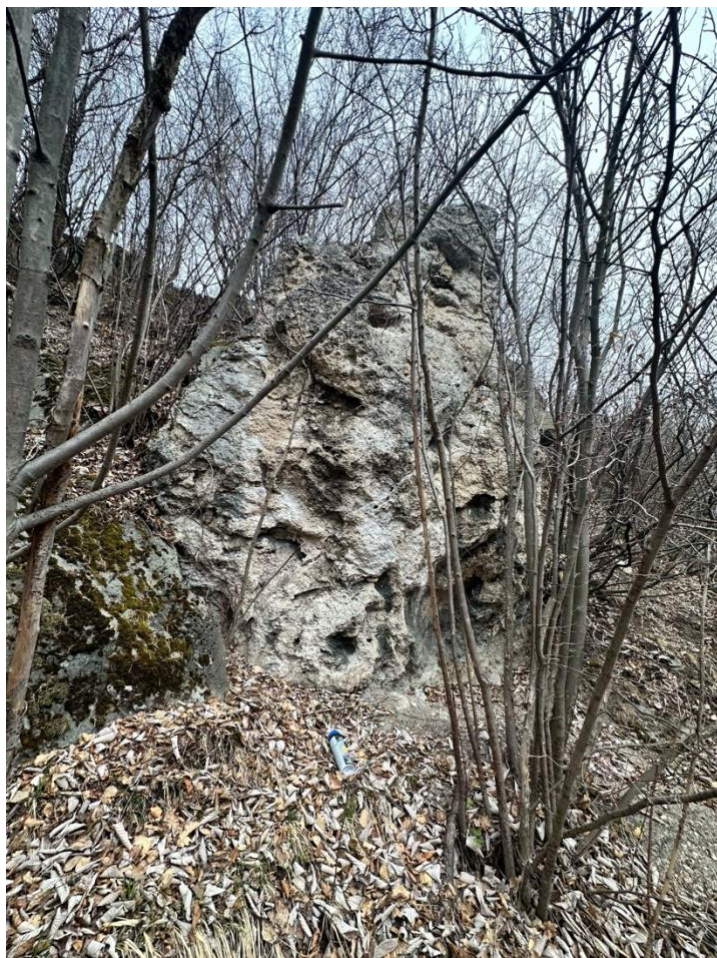
Exemple de masse verticale observable sur le site

Plus localement, au droit de la zone d'étude, on observe la présence de blocs calcaires de taille déca centimétrique à pluri métrique, posés sur une matrice argilo-limoneuse identifiée comme de la cargneule. On observe également la présence de colonnes verticales de cargneule, atteignant plusieurs mètres de hauteur. Ces structures résultent d'un phénomène de différenciation lithologique et d'érosion différentielle, typique des terrains de cargneule. En effet, cette roche dérivée de la dolomie présente une structure compacte et altérable de manière hétérogène, de façon que les zones les plus fracturées ou les plus riches en éléments solubles se désagrègent plus rapidement, laissant en relief des masses plus cohérentes qui forment ces colonnes naturelles. Ce phénomène est accentué par les circulations d'eau et les cycles de gel/dégel, qui participent à la mise en forme verticale de ces éléments géomorphologiques.

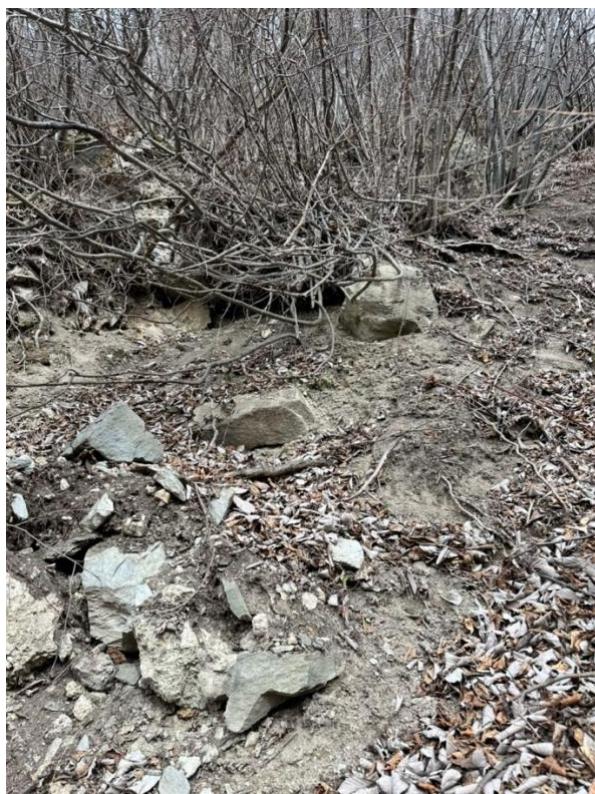
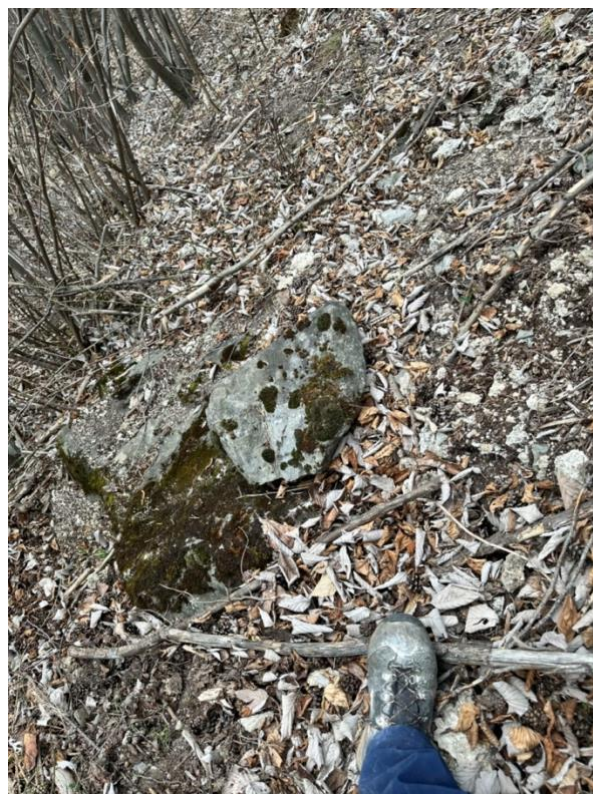
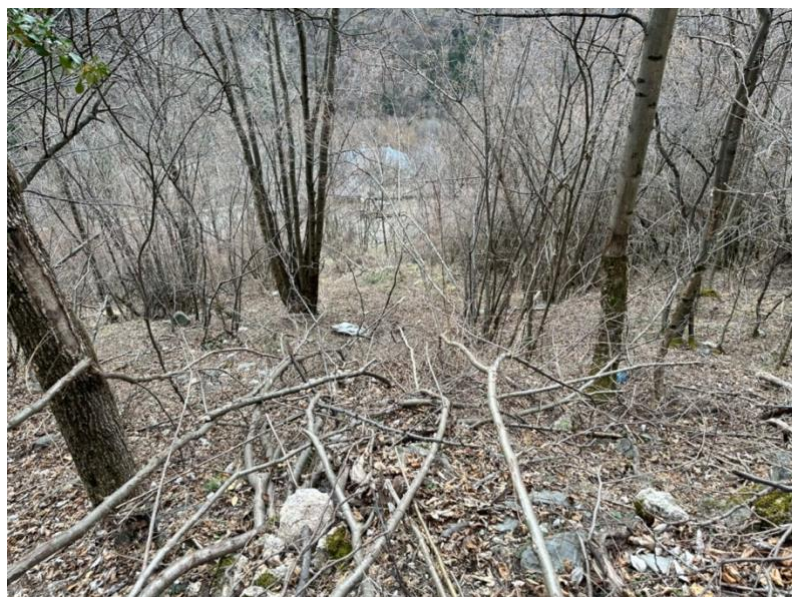
Compte tenu de la pente intégratrice du versant relativement élevée, du caractère éboulis du terrain, ainsi que de l'érosion naturelle et du passage vraisemblablement régulier de gibier (comme en témoignent les sentiers et traces observées sur le terrain), le dégagement de pierres depuis le terrain de couverture est favorisé.

L'aléa de départ peut ainsi être qualifié de élevé.

Vue sur les pierres observables sur site

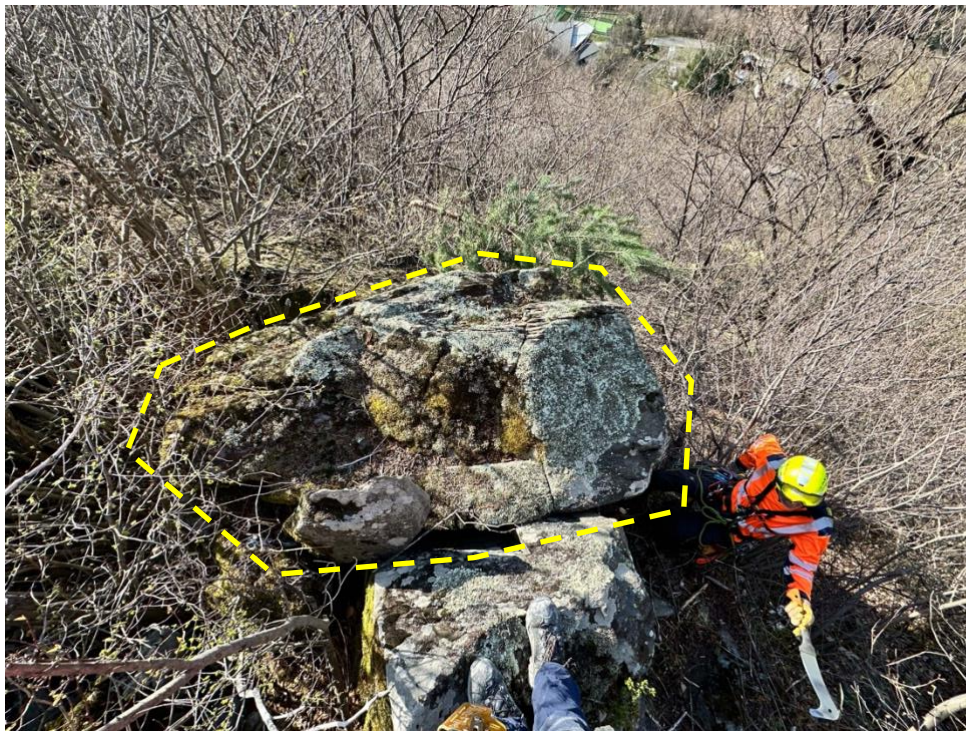
1	N°	Hauteur :	3	Description :	Bloc sur plan incliné, dépourvu de pied et complètement décollé de son support.
		Largeur :	3		
		Épaisseur :	1,5		
		Volume résiduel :	3 m ³	Aléa de rupture :	Très Elevé

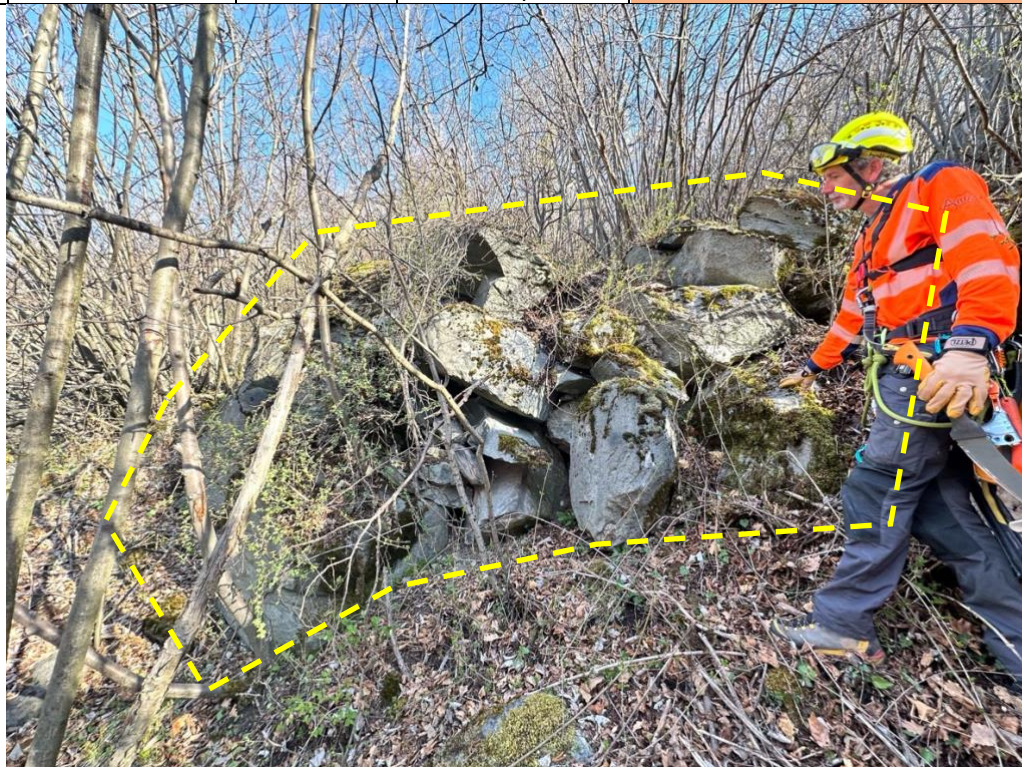
3	Hauteur :	-	Description :	Amas de blocs dont la stabilité est relativement précaire.
	Largeur :	-		
	Épaisseur :	-		
	Volume résiduel :	0,5 à 1 m ³	Aléa de rupture :	Elevé

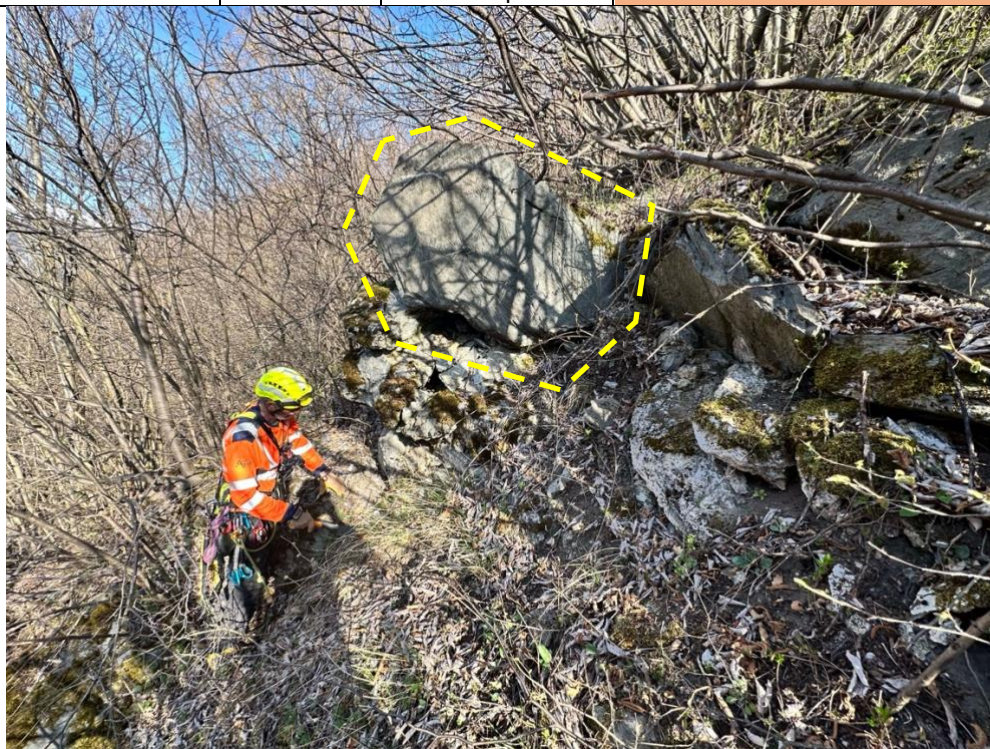
4	Hauteur :	1,5	Description :	Bloc compact enchâssé à l'arrière mais en appui précaire.
	Largeur :	1,5		
	Épaisseur :	1		
	Volume résiduel :	2 m ³	Aléa de rupture :	Elevé

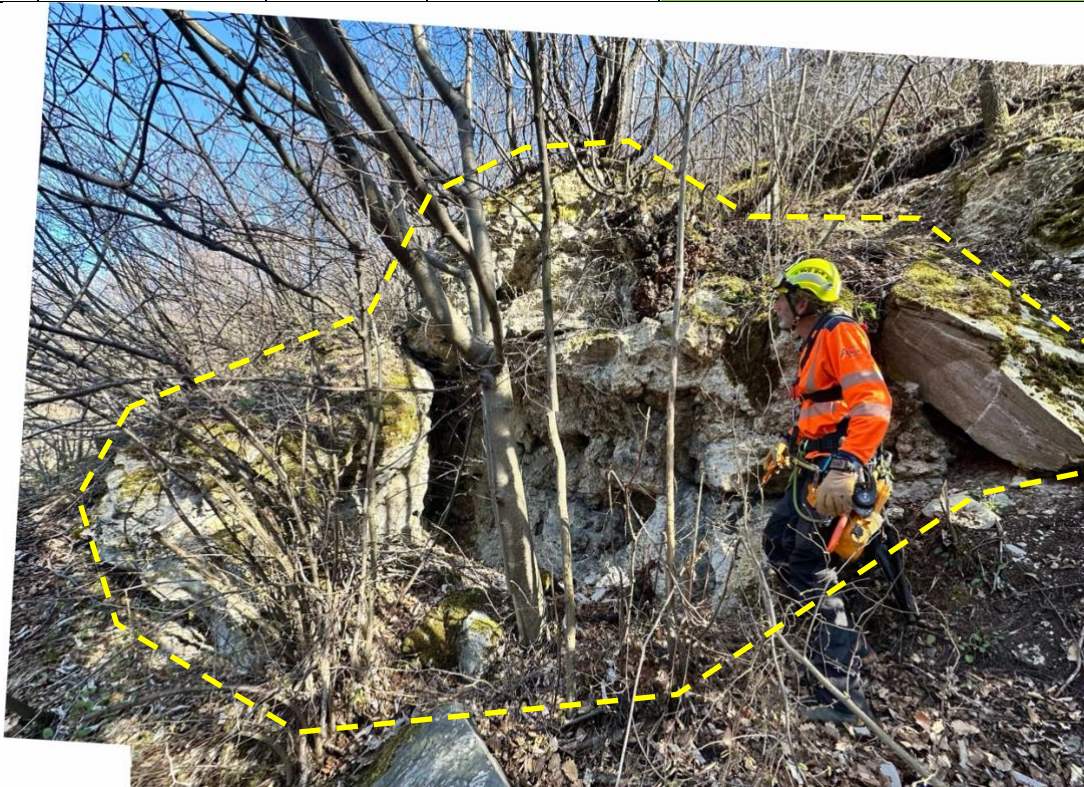
N°	Hauteur :	3	Description :	Affleurement de cargneule avec fracturation d'un élément vers l'aval.
5	Largeur :	5		
	Épaisseur :	2 à 4	Aléa de rupture :	Faible
	Volume résiduel :	5 m ³

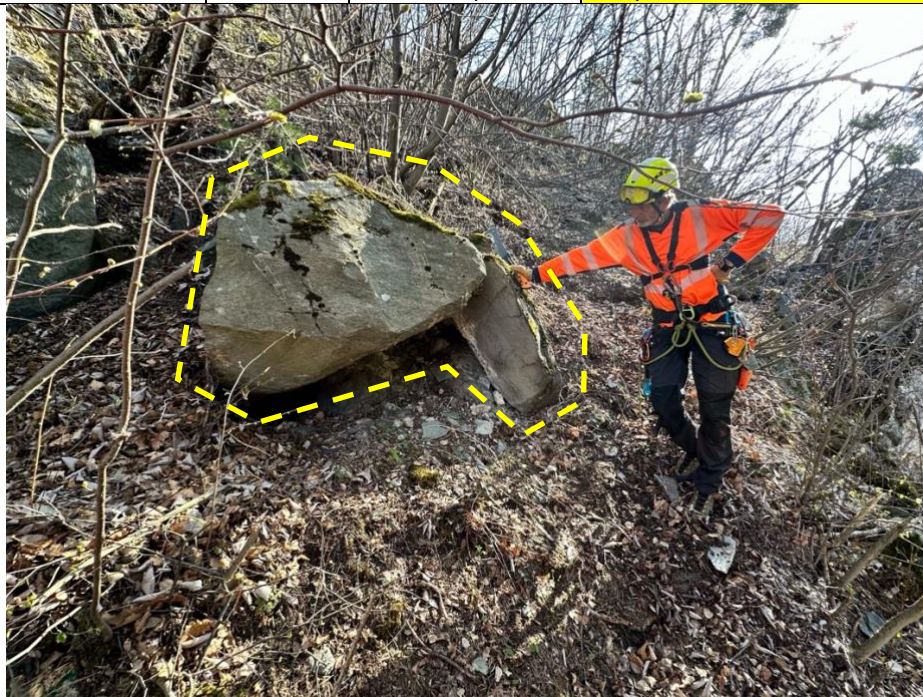
N°	Hauteur :	1,7	Description :	Blocs compacts posés au sol, avec appui de pied soumis à l'érosion
6	Largeur :	2		
	Épaisseur :	1	Aléa de rupture :	Moyen
	Volume résiduel :	2 m ³

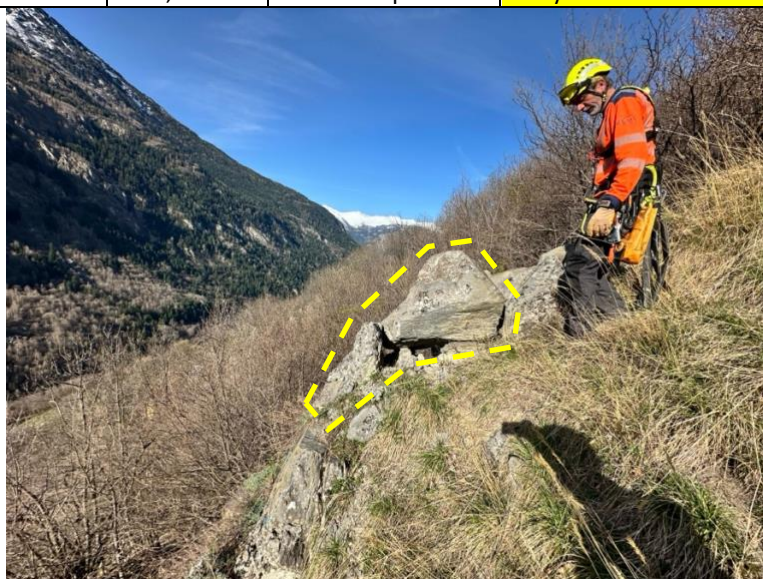
8	Hauteur :	-	Description :	Blocs posés sur une crête rocheuse.
	Largeur :	-		
	Épaisseur :	-		
	Volume résiduel :	0,5 m ³	Aléa de rupture :	Moyen

- Purge générale contrôlée des éléments les plus instables du versant (éléments de faible volume), notamment les compartiments 8 et 9 ainsi que les blocs les plus déstabilisés au sein du compartiment 14. Ces purges nécessiteront une gestion de la circulation sur la route communale située en contrebas, expliquée dans le chapitre suivant.
- Une provision de câblage pourra être intégrée aux travaux pour sécuriser des éléments de manière provisoire après les purges contrôlées si nécessaire.
- Réalisation d'une barrière provisoire à l'amont des écrans, de longueur 110 m

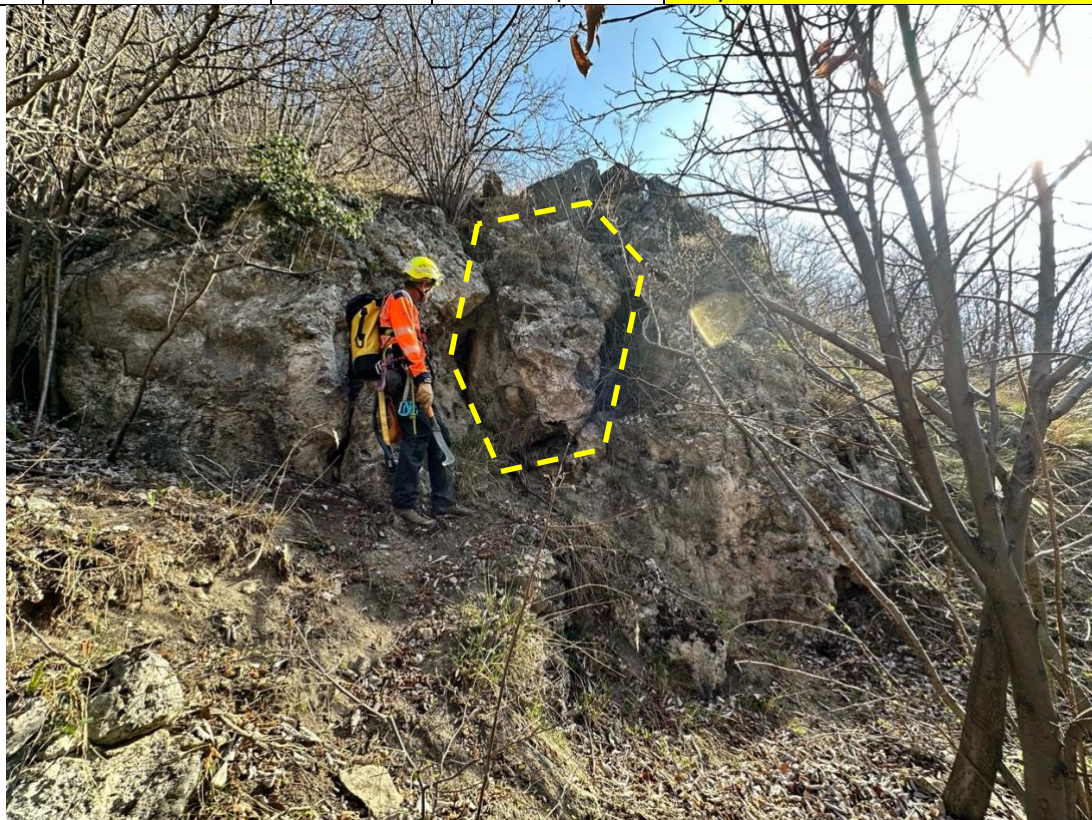
10	Hauteur :	2,2	Description :	Dièdre coincé au sein d'un affleurement de cagneule fracturé. Failles ouvertes, appui de pied constitué.
	Largeur :	1,3		
	Épaisseur :	1,1		
	Volume résiduel :	2 m ³	Aléa de rupture :	Moyen

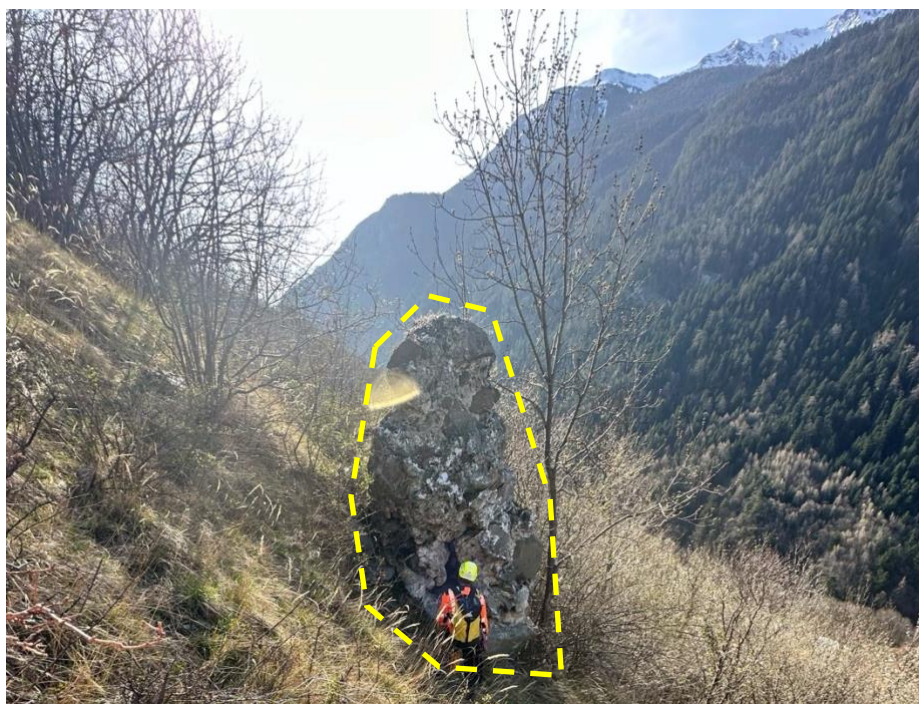
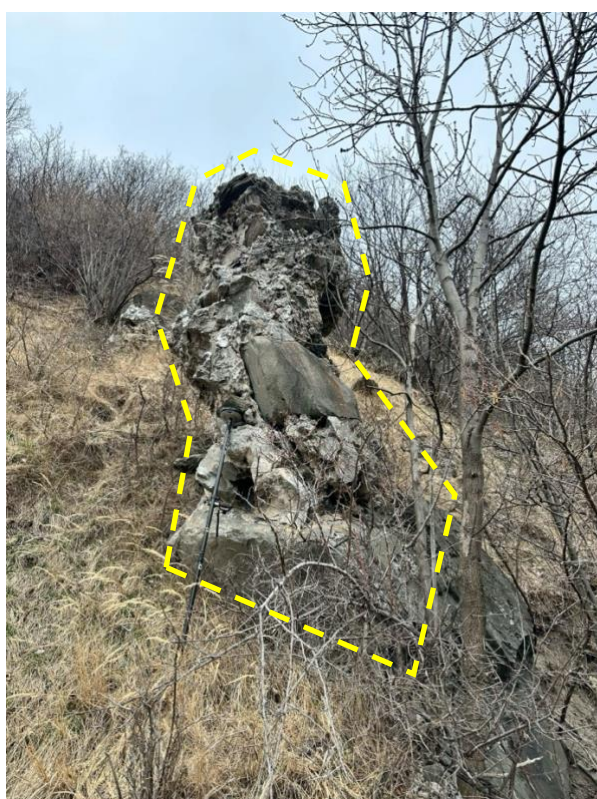
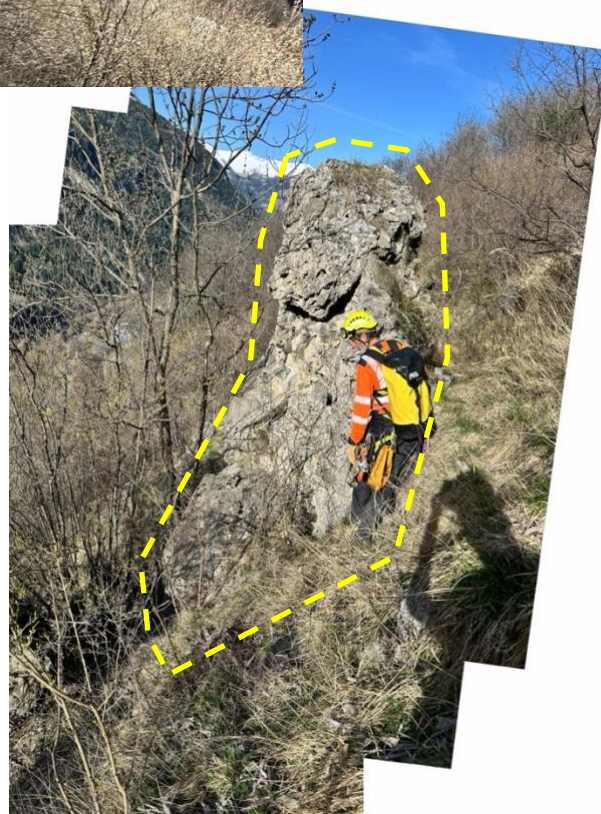
11	N°	Hauteur :	5	Description :	Colonne de cargneule relativement fracturée en partie basse.
		Largeur :	3		
		Épaisseur :	2		
		Volume résiduel:	5 m ³	Aléa de rupture :	Elevé

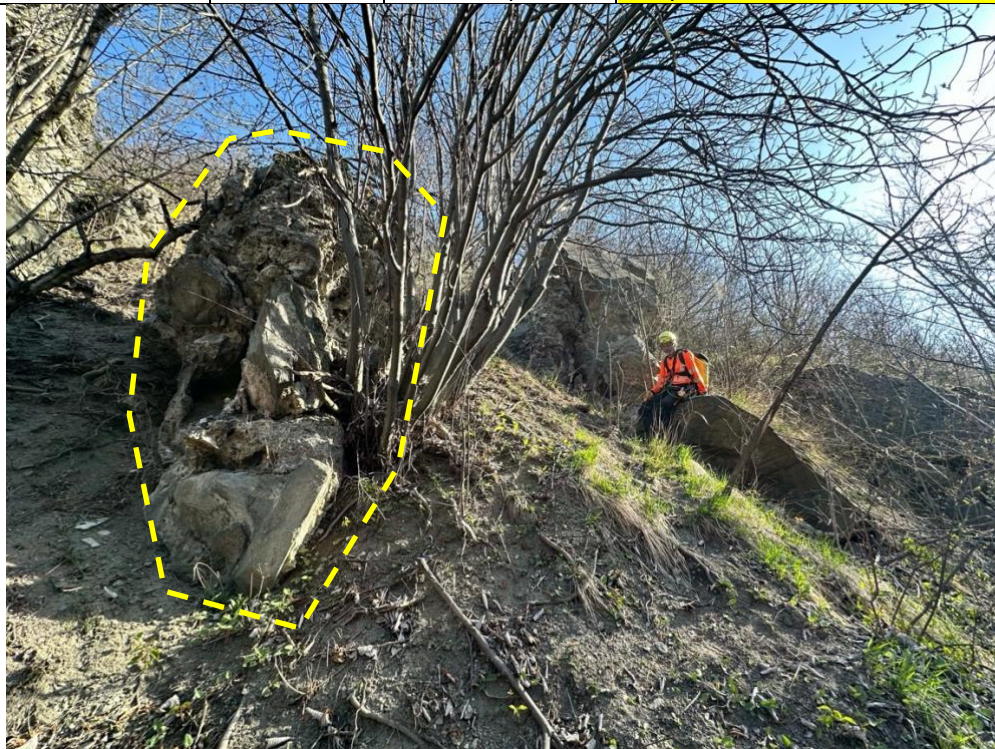
12	N°	Hauteur :	4	Description :	Affleurement de cargneule vertical, pouvant libérer des blocs de volume métrique.
		Largeur :	2		
		Épaisseur :	2		
		Volume résiduel:	3 m ³	Aléa de rupture :	Moyen

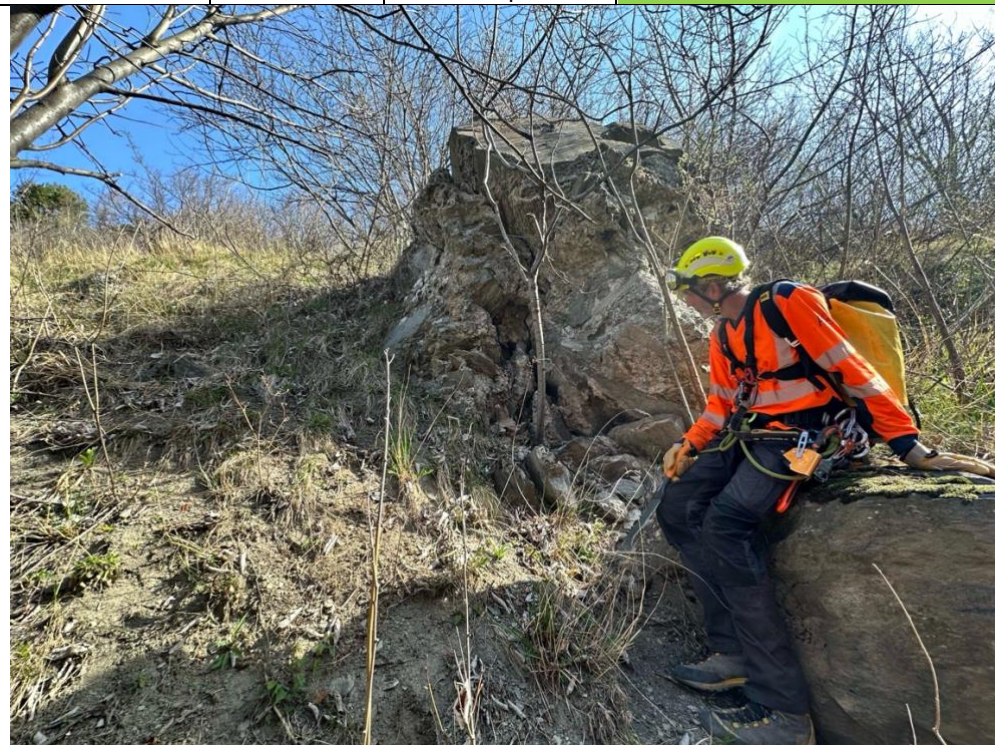
13	N°	Hauteur :	3,5	Description :	Affleurement de cargneule bien posé, pouvant toutefois libérer des blocs de l'ordre de la centaine de litres.
		Largeur :	2		
		Épaisseur :	2		
		Volume résiduel:	3 m ³	Aléa de rupture :	Faible

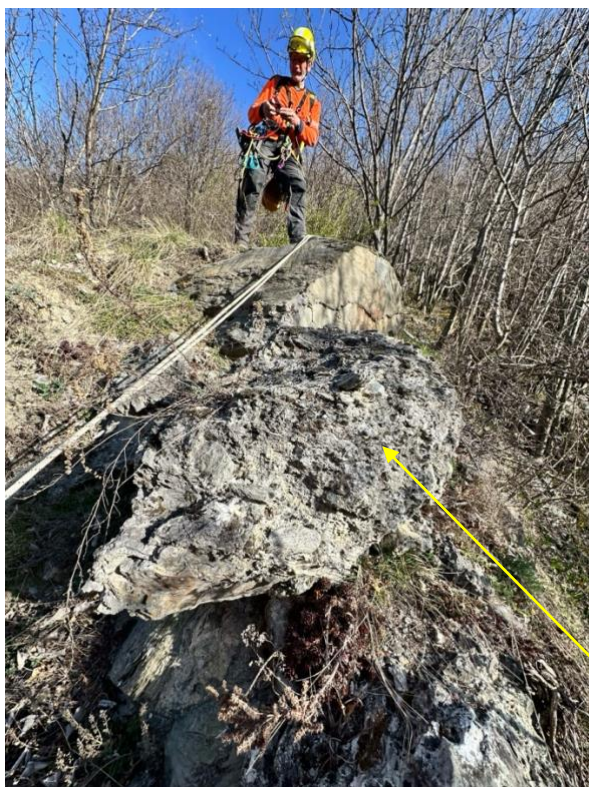
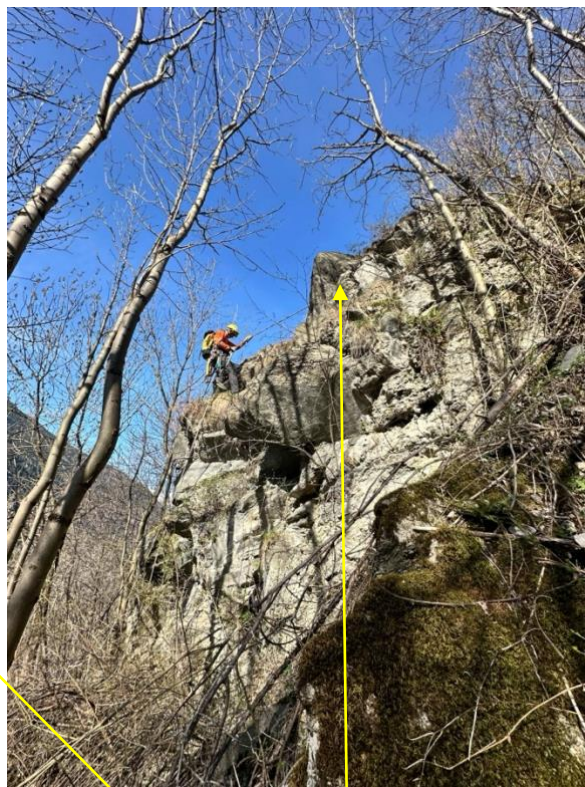
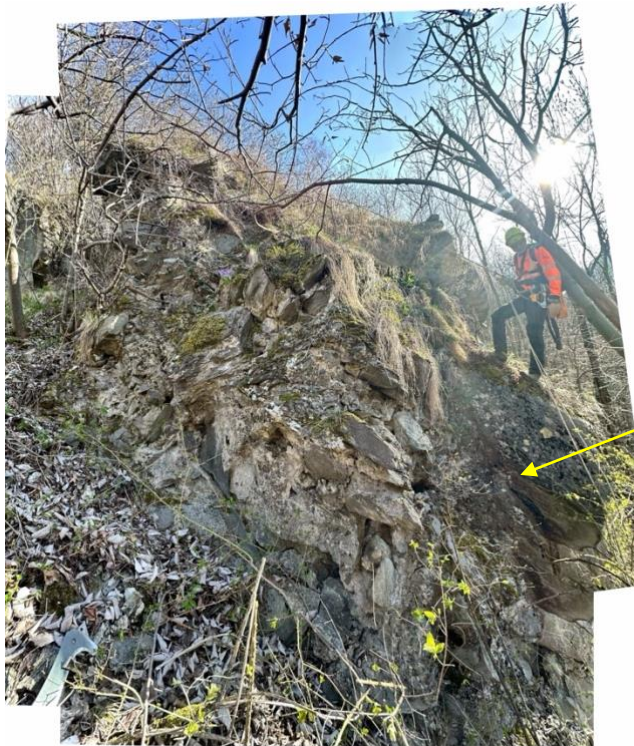
14	N°	Hauteur :	-	Description :	Paroi rocheuse pouvant générer des chutes de blocs de l'ordre du mètre cube.
		Largeur :	-		
		Épaisseur :	-		
		Volume résiduel:	1 à 5 m3	Aléa de rupture :	Elevé à Très Elevé

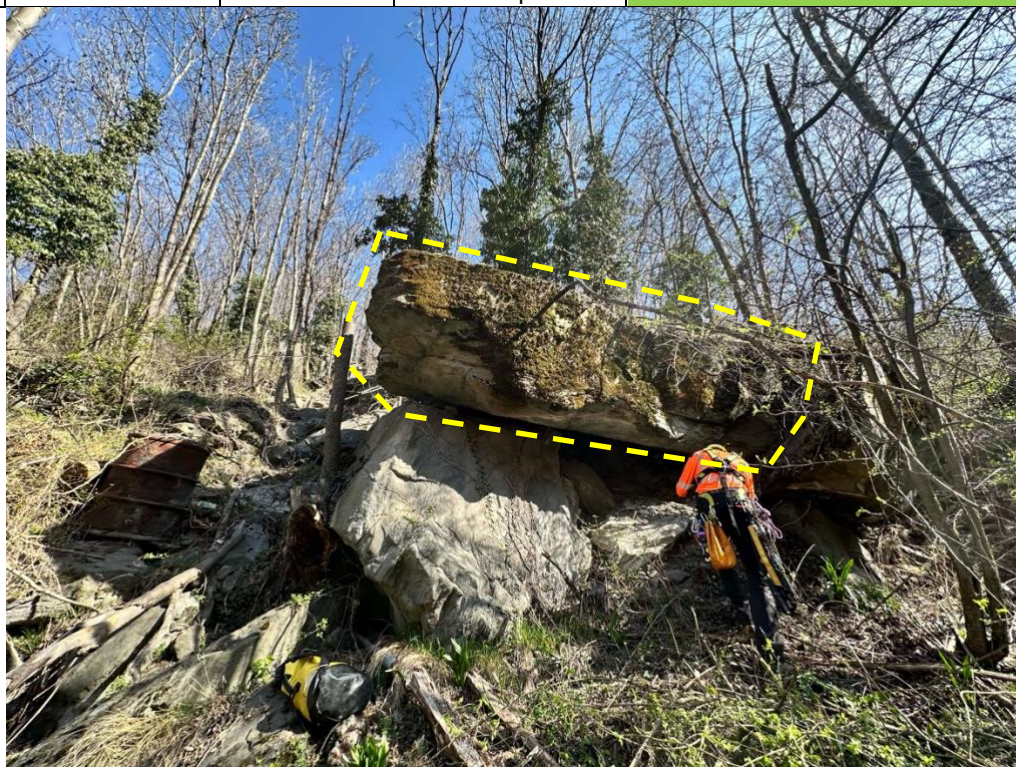
16	N°	Hauteur :	1,2	Description :	Grande dalle compacte posée sur d'autres blocs.
		Largeur :	9		
		Épaisseur :	3,5		
		Volume résiduel:	10 m ³	Aléa de rupture :	Faible

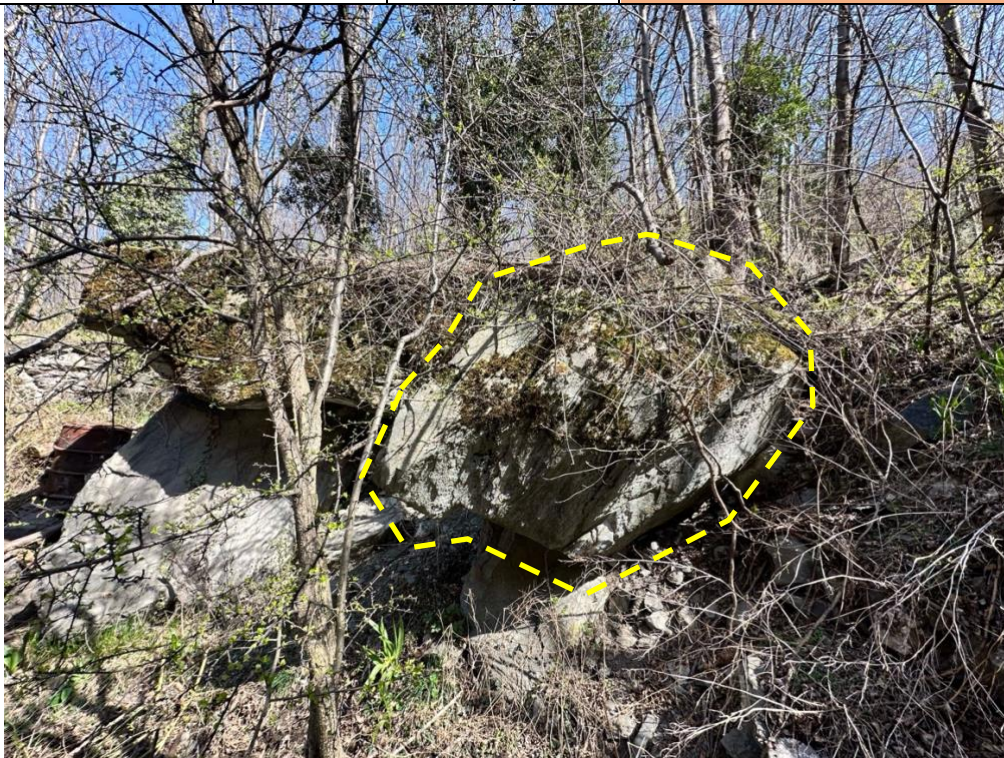
17	N°	Hauteur :	3	Description :	Bloc en boule compact en équilibre sur un affleurement rocheux.
		Largeur :	2		
		Épaisseur :	1,5		
		Volume résiduel:	5 m ³	Aléa de rupture :	Elevé

Après terrassement d'une fouille de 30cm de profondeur, réalisation de trois crayons sub-verticaux D25mm de longueur 4m (longueur scellée 3m), puis coffrage et coulage d'un buton en béton armé de 1,2 m de hauteur hors sol, 1m de largeur et 1,5m d'épaisseur. Le volume du massif sera de 2,3 m³ et le béton sera de type C30/37.

Le ferrailage du massif sera assuré par des aciers de type B500 B à raison de 200 kg par mètre cube de béton. Des plans de ferrailage seront réalisés en période de préparation du chantier dans le cadre d'une note d'exécution. La charge considérée à reprendre est de 300 kN.

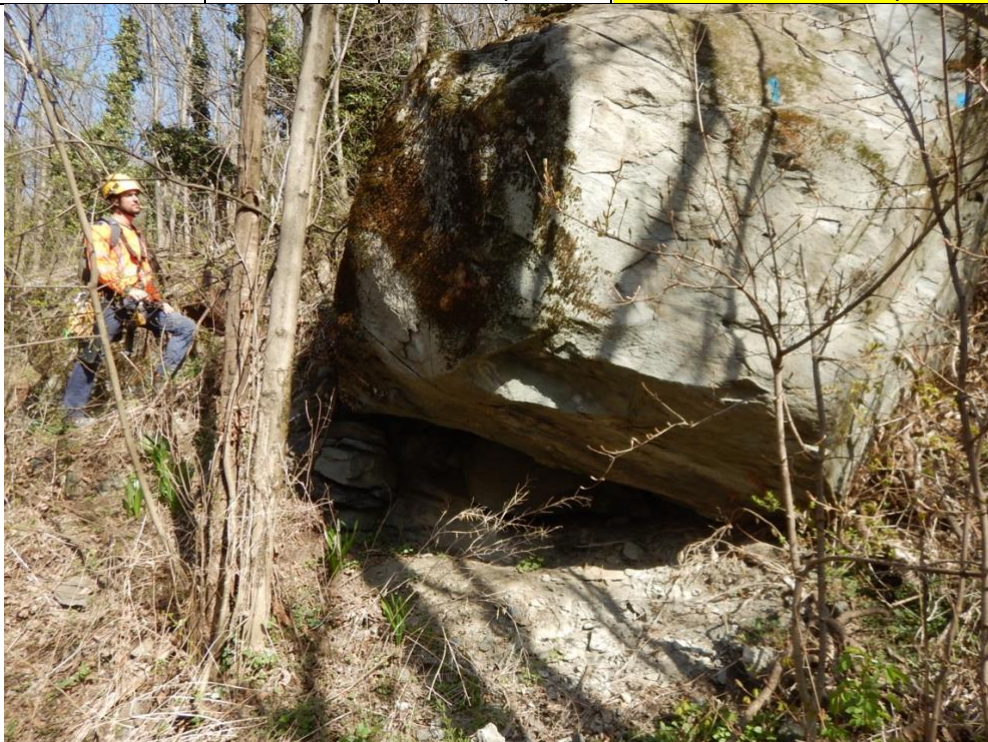
18	N°	Hauteur :		Description :	Bloc en boule compacte, enchâssé à l'amont mais dépourvu d'appui de pied à l'aval.
		Largeur :			
		Épaisseur :			
		Volume résiduel:	5 m ³	Aléa de rupture :	Faible à court terme, moyen dans le temps

Après terrassement d'une fouille de 30cm de profondeur, réalisation de quatre crayons verticaux D25mm de longueur 4m (longueur scellée 3m), puis coffrage et coulage d'un buton en béton armé de 1,2 m de hauteur hors sol, 3m de largeur et 1,2m d'épaisseur. Le volume du massif sera de 4 m³ et le béton sera de type C30/37.

Le ferrailage du massif sera assuré par des aciers de type B500 B à raison de 200 kg par mètre cube de béton. Des plans de ferrailage seront réalisés en période de préparation du chantier dans le cadre d'une note d'exécution. La charge considérée à reprendre est de 375 kN.

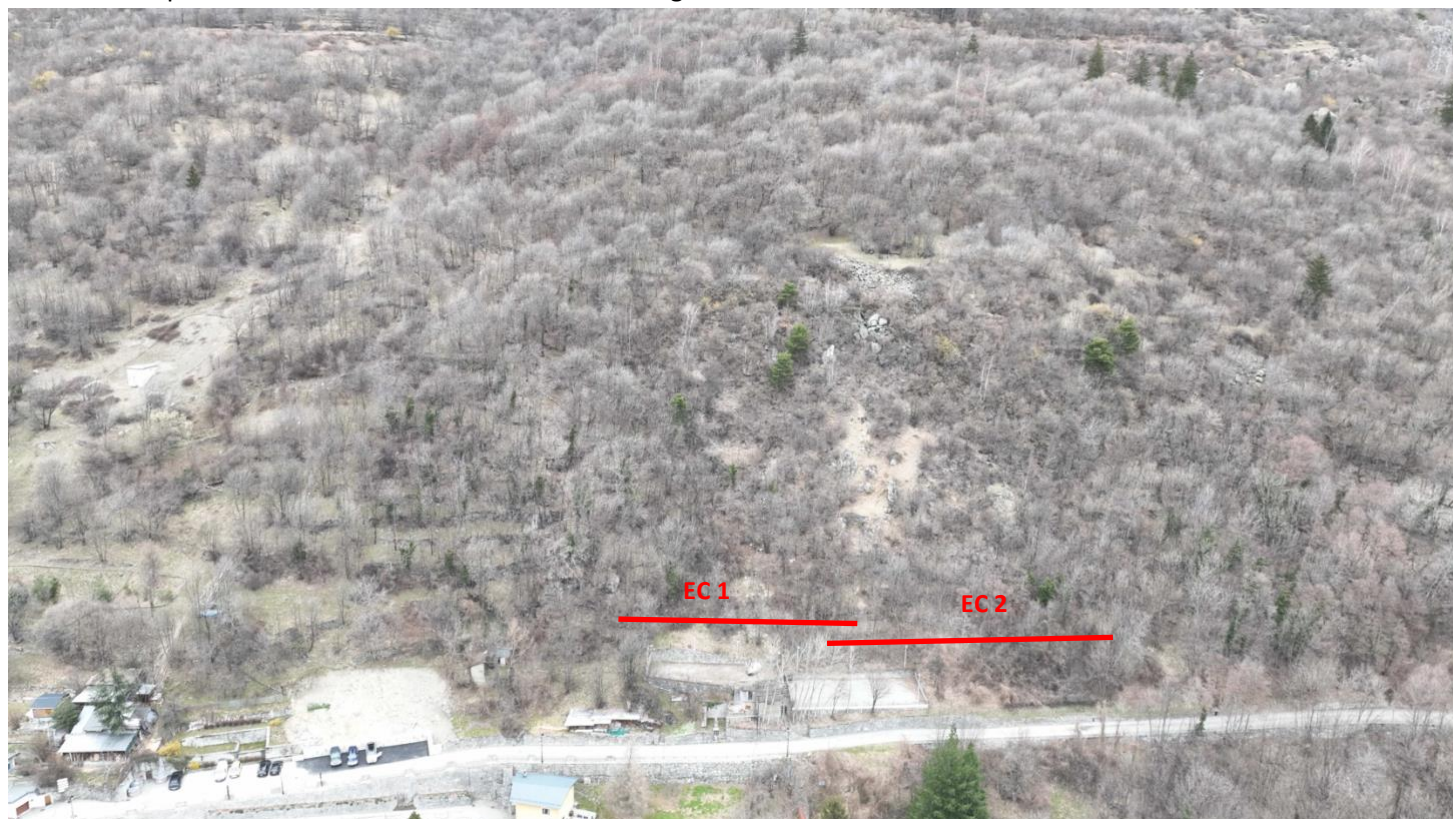
Position des écrans sur vue aérienne

Nom	Longueur	Capacité	Hauteur
EC 1	50m	2000 kJ	6 m
EC 2	60m	2000 kJ	6 m

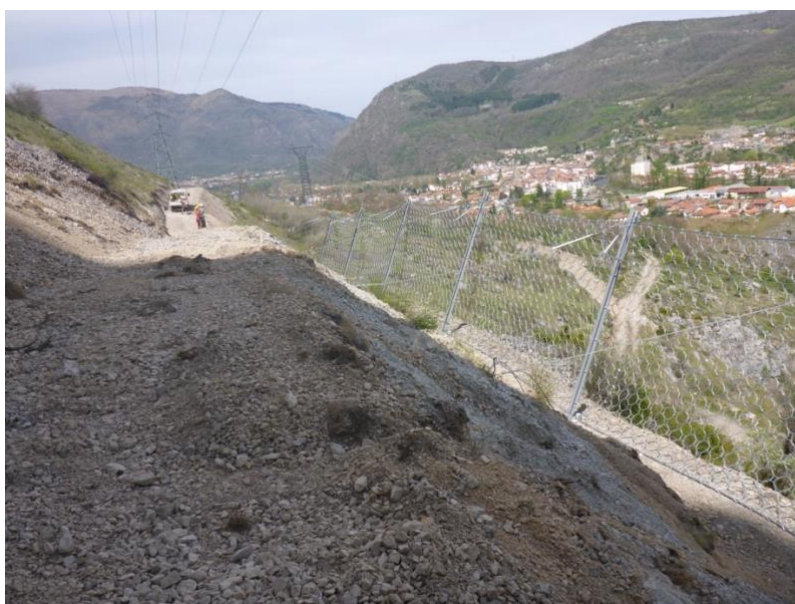
Exemple d'écran pare-blocs

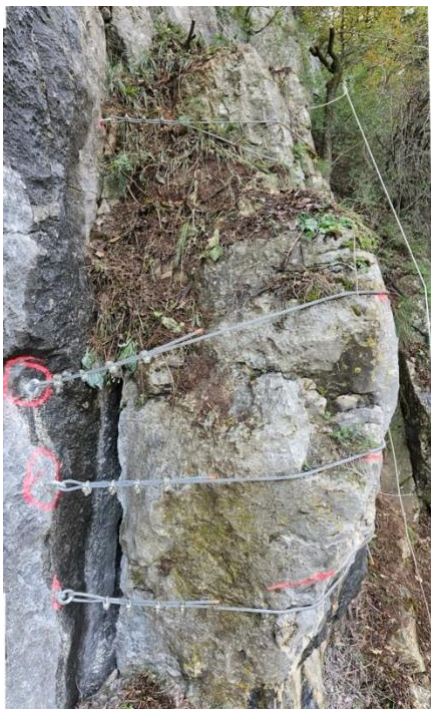
Ci-contre un exemple de câblage provisoire d'une masse, réalisé au moyen d'ancrages sur tiges filetées scellés à la résine, sur lesquels sont fixés des câbles Ø16mm.

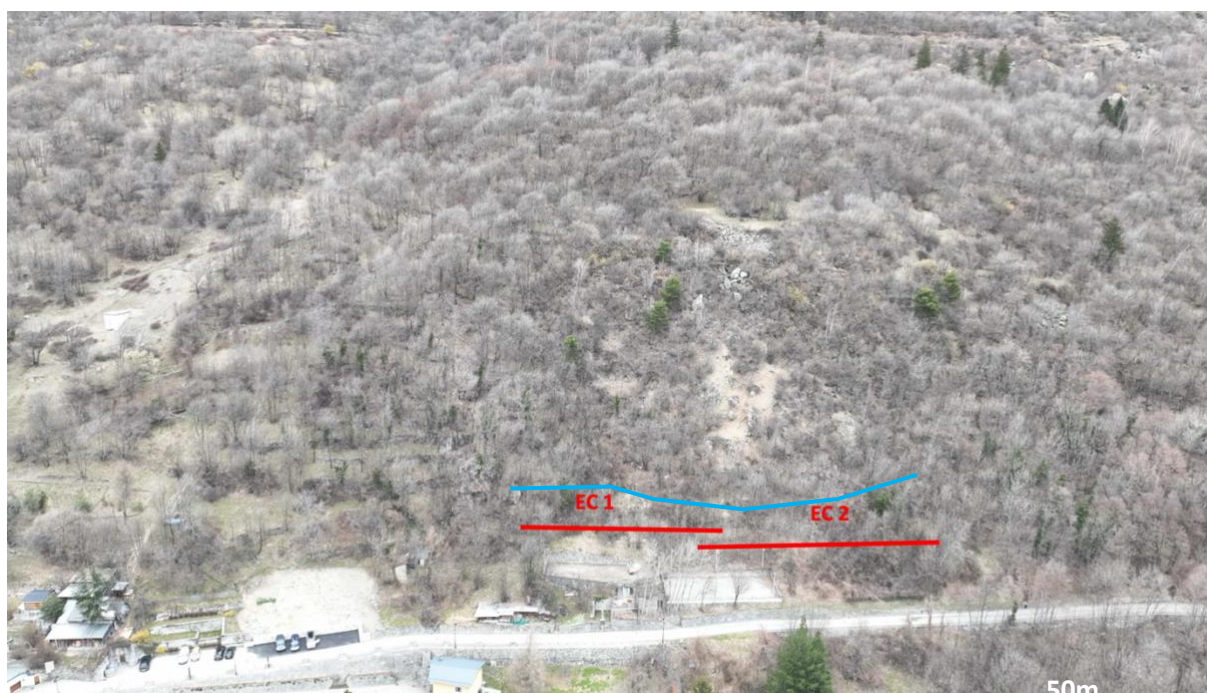
Implantation de la barrière provisoire sur vue aérienne en bleu. En rouge la position des écrans

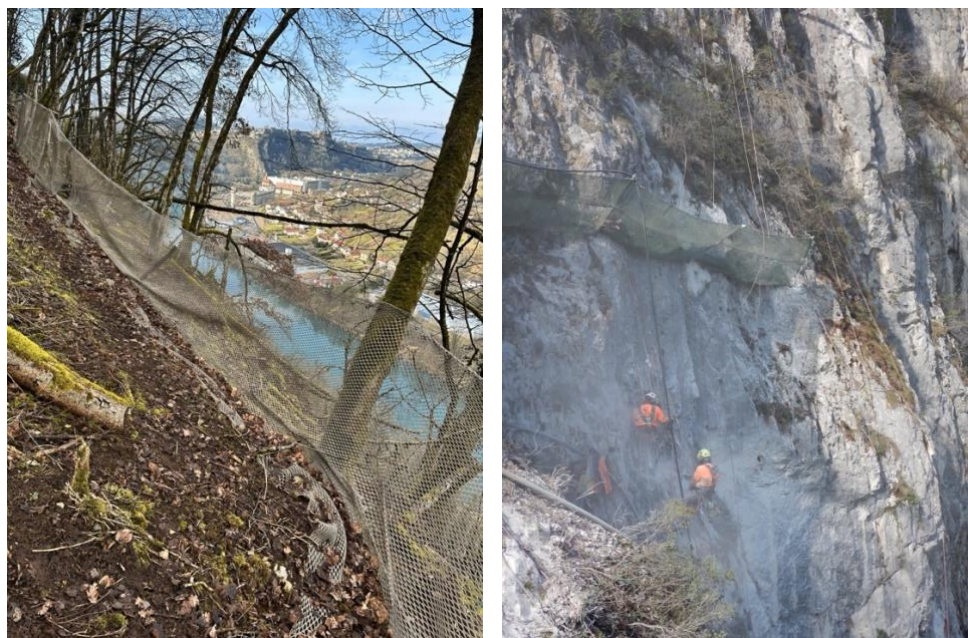
Barrière provisoire – exemples

L'ouvrage pourra également être fixé sur des arbres, dans la mesure où ces derniers présentent un diamètre de tronc supérieur à 15cm à 1m du sol et que leur santé ainsi que l'ancrage des racines au sol le permettent.
