# MAIRIE DE MÉDIÈRE

## Aménagement d'une aire de loisirs intergénérationnelle

### Annexe N°02 : Diagnostic amiante / plomb

### Rapport de mission de repérage des matériaux et produits contenant de l'amiante avant démolition

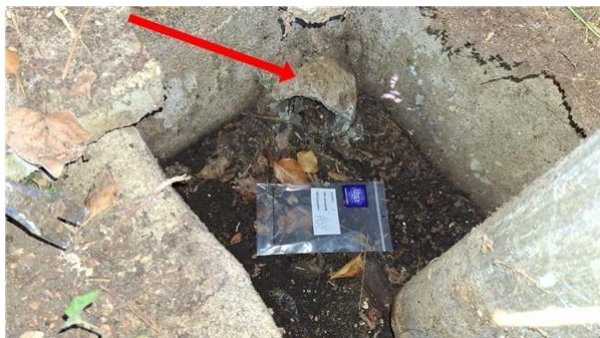
### PRELEVEMENT : P002

Nom du client	Numéro de dossier	Pièce ou local
MAIRIE DE MEDIATE	MAIRIE DE MEDIATE 9281 03.09.24	Extérieur - Bâtiment
Matériau	Date de prélèvement	Nom de l'opérateur
Céramique ou fibrociment	03/09/2024	DORNIER Julien
Localisation		
Conduit eau pluviale - Regard		
Résultat amiante		
absence d'amiante

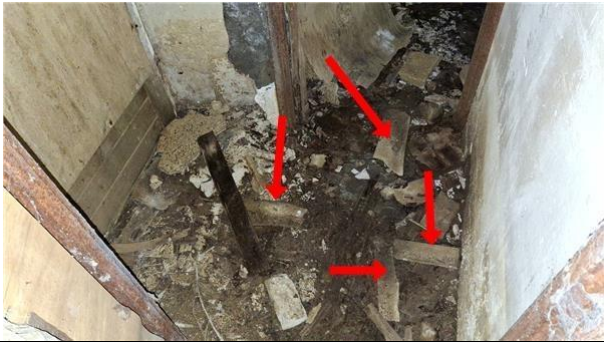
PRELEVEMENT : P004		
Emplacement

N° Local	Local / partie d'immeuble	Etage	Elément	Zone	Matériau / Produit	Référence prélèvement	Présence
4	Entrée	RDC	Morceau de toiture	Sol	Plaque fibro-ciment	P004	A
5	Local n°3	RDC	Morceau de toiture	Sol	Plaque fibro-ciment	P004	A

Nom du client	Numéro de dossier	Pièce ou local
MAIRIE DE MEDIATE	MAIRIE DE MEDIATE 9281 03.09.24	RDC - Entrée
Matériau	Date de prélèvement	Nom de l'opérateur
Plaque fibro-ciment	03/09/2024	DORNIER Julien
Localisation		
Morceau de toiture - Sol		
Résultat amiante		
Présence d'amiante (Fibres d'amiante de type chrysotile)

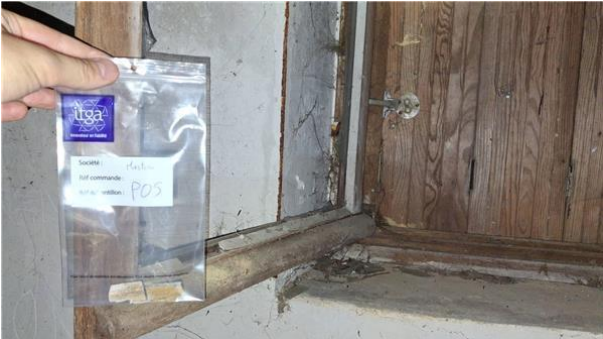
PRELEVEMENT : P005		
Emplacement

Nom du client	Numéro de dossier	Pièce ou local
MAIRIE DE MIERE	MAIRIE DE MIERE 9281 03.09.24	RDC - Local n°3
Matériau	Date de prélèvement	Nom de l'opérateur
Joint vitrage mastic	03/09/2024	DORNIER Julien
Localisation		
Murs - Murs extérieurs		
Résultat amiante		
absence d'amiante

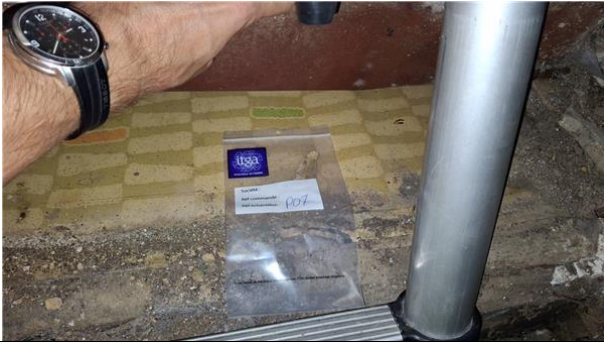
PRELEVEMENT : P007		
Emplacement

Nom du client	Numéro de dossier	Pièce ou local
MAIRIE DE MIERE	MAIRIE DE MIERE 9281 03.09.24	1er - Local n°4
Matériau	Date de prélèvement	Nom de l'opérateur
Revêtement ancien jaune	03/09/2024	DORNIER Julien
Localisation		
Plancher - Sol 2ème couche		
Résultat amiante		
absence d'amiante
