## Rapport d'inspection

# DIAGNOSTIC Réseaux d'Eaux Usées

Client	: ANGERS LOIRE METROPOLE 83 Rue du Mail BP 80529 49105 ANGERS Cedex 02
Chantier	: Route de la liberté 49 - Saint-Jean-de-Linières
Référence du dossier	: VU-1005-0123
Date d'inspection	: 16/01/2023
Distance totale inspectée	: 470.80 ml
Distance totale non inspectée	: -0.00 ml
Distance Totale	: 470.80 ml

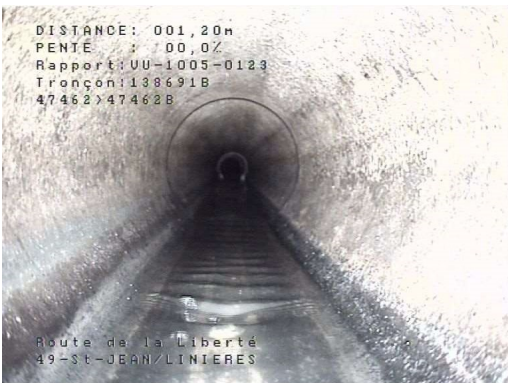
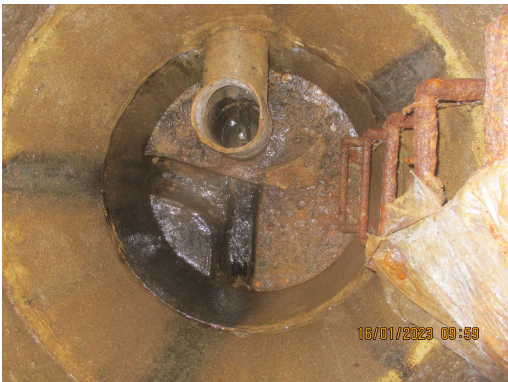
Distance	Pente	Compteur
	0.00 ml	0.0 mm/m	00:00:00

Observation au niveau d'un assemblage.

(BDD.E) Niveau d'eau - troubles et colorées : Niveau=<5%  
(BCD.A) Type du noeud de départ - regard de visite  
Référence du noeud = 47462  
(BDB) La configuration du regard ne permet pas de réaliser une vue liaison regard - canalisation  
Profondeur de la canalisation : 2.21  
Remarques :  
Pas de branchement  
Avec une arrivée

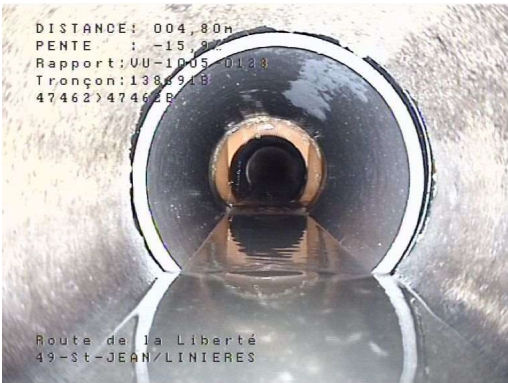
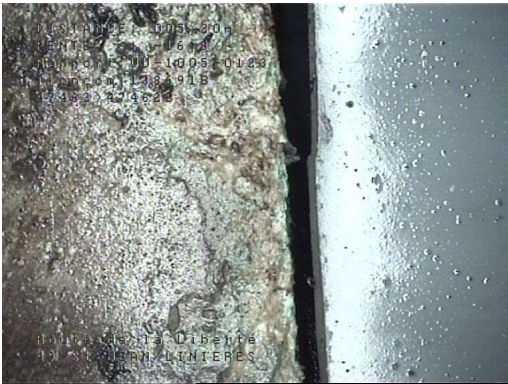
Distance	Pente	Compteur
	5.20 ml	-16.8 mm/m	00:01:38

Observation au niveau d'un assemblage.

(BDD.E) Niveau d'eau - troubles et colorées : Niveau=<5%  
(AED.AX) Matériau - PVC-U  
(BCB.A) Réparation ponctuelle - remplacement de la conduite (Début 1)

0.00	47462 → 47462B	BDB		
5.20	47462 → 47462B	AED.AX	Matériau - PVC-U	
5.20	47462 → 47462B	BCB.A	Réparation ponctuelle - remplacement de la conduite (Début 1)

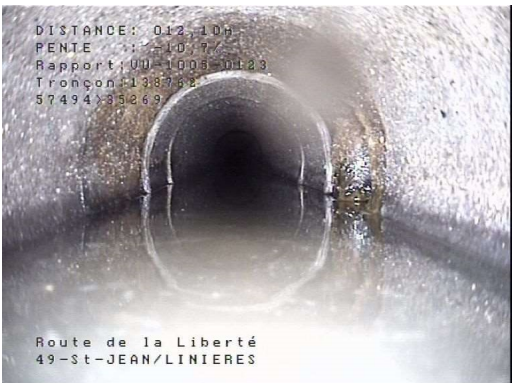
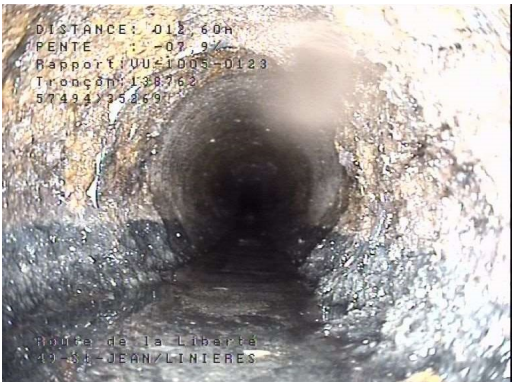
Distance	Pente	Compteur
	12.60 ml	-7.9 mm/m	00:01:15
<p>(BDD.E) Niveau d'eau - troubles et colorées : Niveau=30%</p> <p>(BCA.A.A) Raccordement du branchement - culotte - raccordement ouvert à 03 heures</p> <p>(BAF.E.B) Dégradation de surface - granulats manquants - chimique - générale</p> <p>(BDB) Hauteur maximale de flache</p>

12.60	57494 → 35269	BAF.E.B	Dégradation de surface - granulats manquants - chimique - générale	
12.60	57494 → 35269	BDB	Hauteur maximale de flache	
13.00	57494 → 35269	BAJ.A	Déplacement d'assemblage - déplacement longitudinal : Longueur du déplacement=20mm

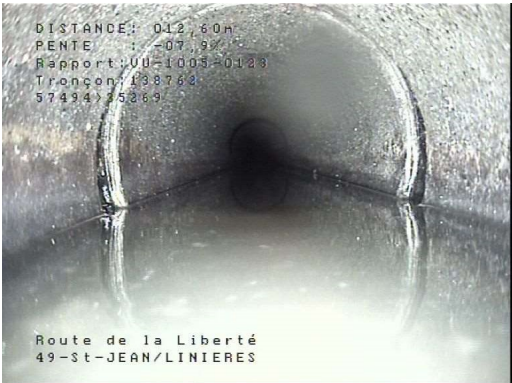
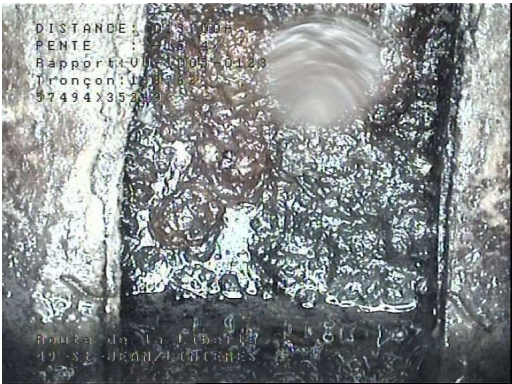
Distance	Pente	Compteur
	13.00 ml	-15.4 mm/m	00:01:53
<p>Observation au niveau d'un assemblage.</p> <p>(BDD.E) Niveau d'eau - troubles et colorées : Niveau=&lt;5%</p> <p>(BAJ.A) Déplacement d'assemblage - déplacement longitudinal</p> <p>Longueur du déplacement = 20mm</p>

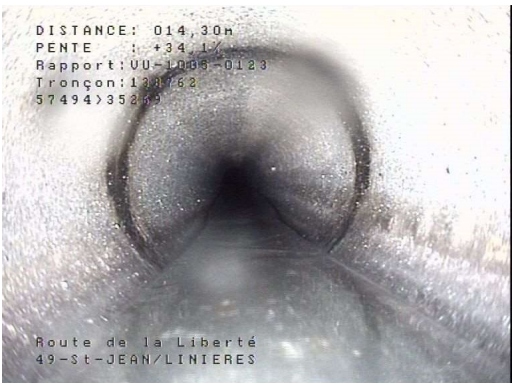
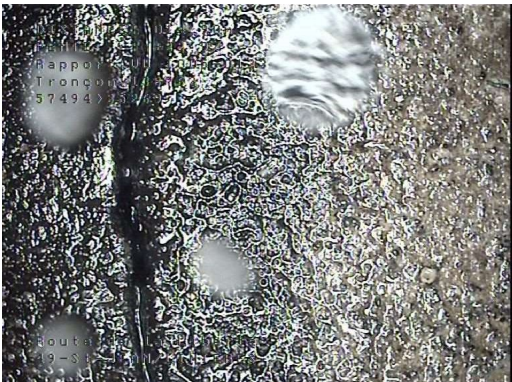
14.90 ml	22.9 mm/m	00:03:03
<p>(BDD.E) Niveau d'eau - troubles et colorées : Niveau=&lt;5%  <b>(BAB.C.B) Fissure - fissure ouverte - circonférentielle de 12 heures à 12 heures</b>  <b>(BDB) Fin de flache</b>  <b>(BBF.A) Infiltration - suintement</b></p>

14.90	57494 → 35269	BAB.C.B	Fissure - fissure ouverte - circonférentielle de 12 heures à 12 heures	
14.90	57494 → 35269	BDB	Fin de flache	
14.90	57494 → 35269	BBF.A	Infiltration - suintement

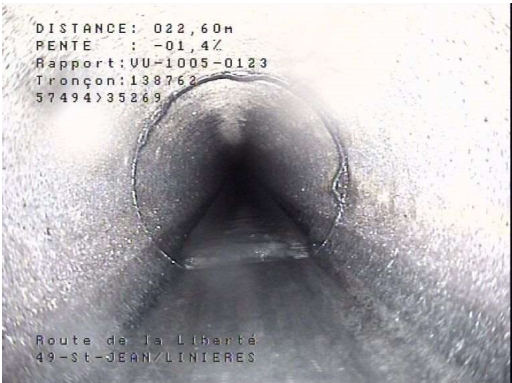
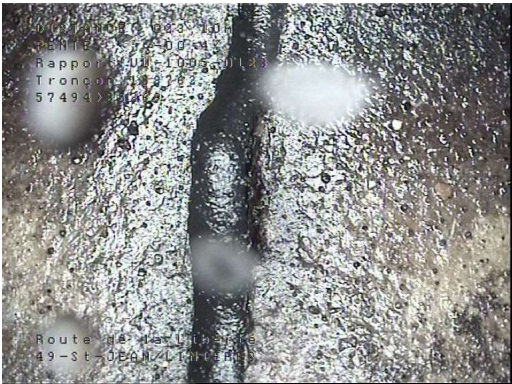
23.10 ml	-0.4 mm/m	00:04:56
<p>Observation au niveau d'un assemblage.</p> <p>(BDD.E) Niveau d'eau - troubles et colorées : Niveau=5%  <b>(BAI.A.B) Joint d'étanchéité apparent - anneau d'étanchéité - pénétrant mais non rompu, le plus bas au-dessus de la ligne médiane à 03 heures</b>  <b>(BDB) Début de flache</b></p>

23.10	57494 → 35269	BAI.A.B	Joint d'étanchéité apparent - anneau d'étanchéité - pénétrant mais non rompu, le plus bas au-dessus de la ligne médiane à 03 heures

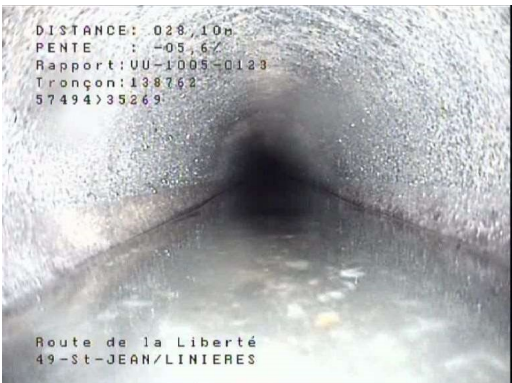
<p>DISTANCE: 028,10m            PENTE : -03,6%            Rapport: UU-1005-0123            Tronçon: 138762            57494&gt;35269</p> <p>Route de la Liberté            49-St-JEAN/LINIÈRES</p>

Distance	Pente	Compteur
	28.10 ml		00:06:27
(BDD.E) Niveau d'eau - troubles et colorées : Niveau=30% (BDB) Hauteur maximale de flache

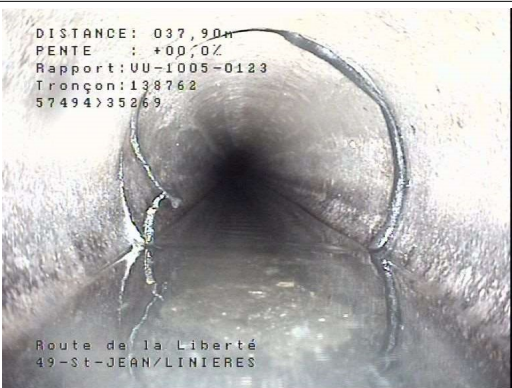
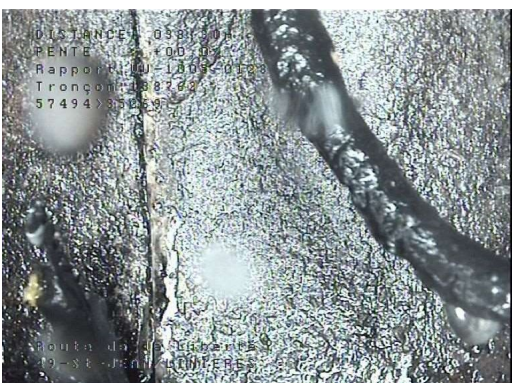
<p>DISTANCE: 038,30m            PENTE : +00,0%            Rapport: UU-1005-0123            Tronçon: 138762            57494&gt;35269</p> <p>Route de la Liberté            49-St-JEAN/LINIÈRES</p>

Distance	Pente	Compteur
	38.30 ml	0.0 mm/m	00:07:18
Observation au niveau d'un assemblage. (BDD.E) Niveau d'eau - troubles et colorées : Niveau=<5% (BAI.A.D) Joint d'étanchéité apparent - anneau d'étanchéité - pénétrant et rompu à 09 heures

23.10	57494 → 35269	BDB	Début de flache	
28.10	57494 → 35269	BDB	Hauteur maximale de flache	
38.30	57494 → 35269	BAI.A.D	Joint d'étanchéité apparent - anneau d'étanchéité - pénétrant et rompu à 09 heures

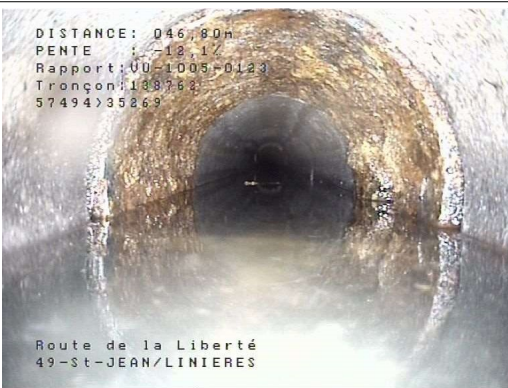
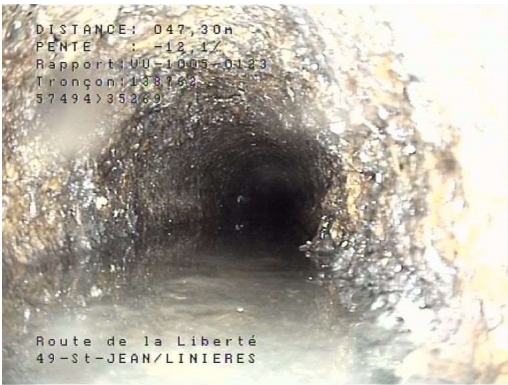
Distance	Pente	Compteur	
	47.30 ml	-12.1 mm/m	00:09:31	
(BDD.E) Niveau d'eau - troubles et colorées : Niveau=<5% (BCA.A.A) Raccordement du branchement - culotte - raccordement ouvert à 03 heures (BAF.E.B) Dégradation de surface - granulats manquants - chimique - générale

47.30	57494 → 35269	BCA.A.A	Raccordement du branchement - culotte - raccordement ouvert à 03 heures	
47.30	57494 → 35269	BAF.E.B	Dégradation de surface - granulats manquants - chimique - générale

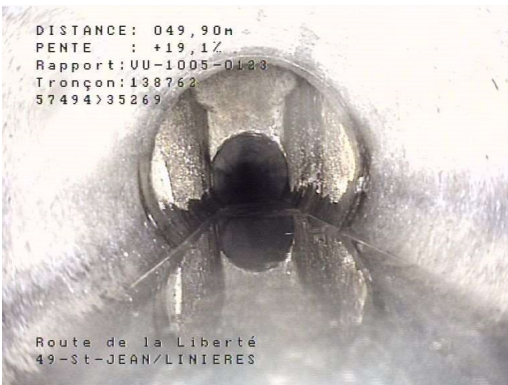
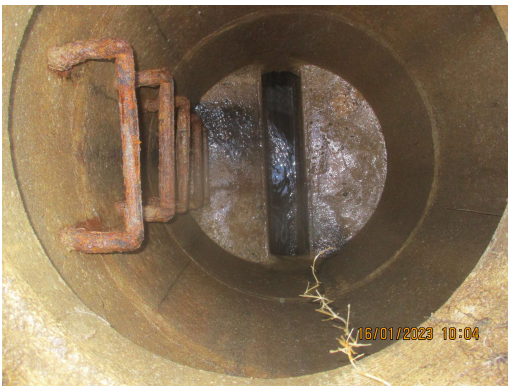
Distance	Pente	Compteur	
	50.90 ml	24.8 mm/m	00:10:33	
Observation au niveau d'un assemblage.				
(BDD.E) Niveau d'eau - troubles et colorées : Niveau=<5% (BCE.A) Type du noeud d'arrivée - regard de visite Référence du noeud = 35269 (BBF.C) Infiltration - écoulement (BDB) Fin de flache Profondeur de la canalisation : 2.17 Remarques : Pas de branchement

50.90	57494 → 35269	BCE.A	Type du noeud d'arrivée - regard de visite : Référence du noeud=35269	
50.90	57494 → 35269	BBF.C	Infiltration - écoulement

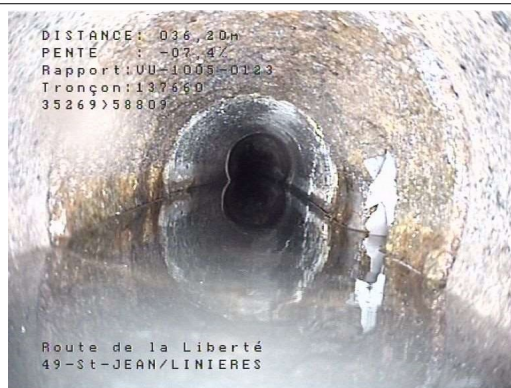
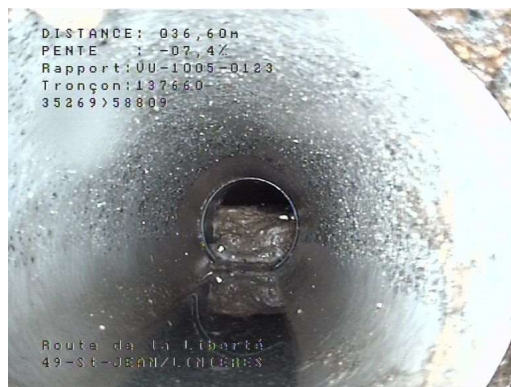
Distance	Pente	Compteur
36.60 ml	-7.4 mm/m	00:03:31

(BDD.E) Niveau d'eau - troubles et colorées : Niveau=<5%  
(BCA.D.A) Raccordement du branchement - piquage direct - carotté - raccordement ouvert à 03 heures  
(BAF.C.B) Dégradation de surface - granulats exposés - chimique - générale

36.60	35269 → 58809	BAF.C.B	Dégradation de surface - granulats exposés - chimique - générale
38.30	35269 → 58809	BBF.D	<i>Infiltration - jaillissement à 04 heures</i>

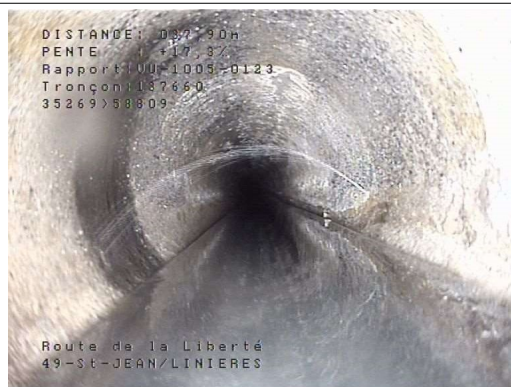
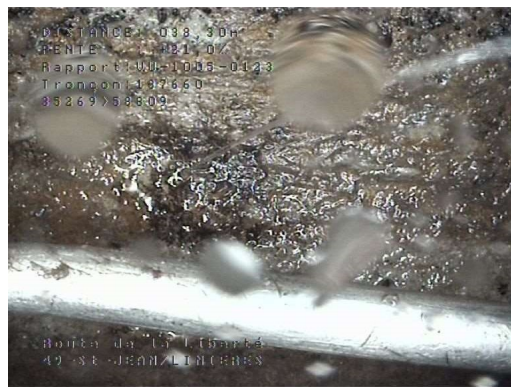
Distance	Pente	Compteur
38.30 ml	21.0 mm/m	00:04:10

(BDD.E) Niveau d'eau - troubles et colorées : Niveau=<5%  
(BBF.D) Infiltration - jaillissement à 04 heures  
(BAF.B.C) Dégradation de surface - écaillage - chimique - endommagement de la partie supérieure de la conduite à 11 heures  
(BBF.A) Infiltration - suintement

38.30	35269 → 58809	BAF.B.C	Dégradation de surface - écaillage - chimique - endommagement de la partie supérieure de la conduite à 11 heures
38.30	35269 → 58809	BBF.A	<i>Infiltration - suintement</i>

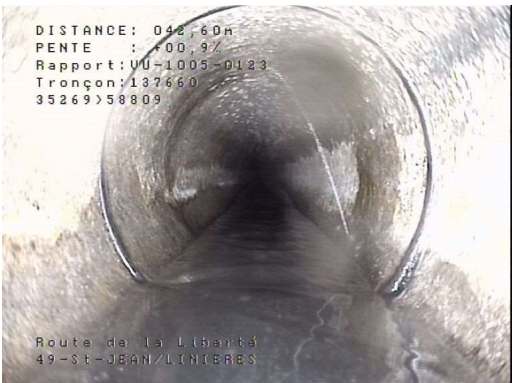
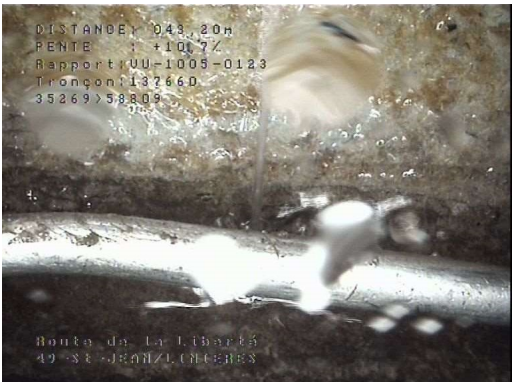
43.20 ml	10.7 mm/m	00:06:05	
<p>(BDD.E) Niveau d'eau - troubles et colorées : Niveau=&lt;5%  <b>(BBF.D) Infiltration - jaillissement à 05 heures</b>  <b>(BAF.E.B) Dégradation de surface - granulats manquants - chimique - générale à 05 heures</b>  <b>(BDB) Fin de flache</b></p>

43.20	35269 → 58809	BBF.D	<i>Infiltration - jaillissement à 05 heures</i>
43.20	35269 → 58809	BAF.E.B	<i>Dégradation de surface - granulats manquants - chimique - générale à 05 heures</i>

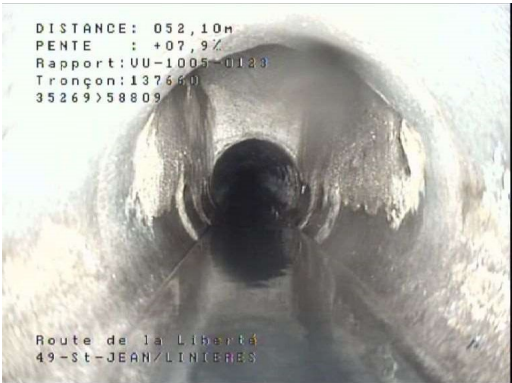
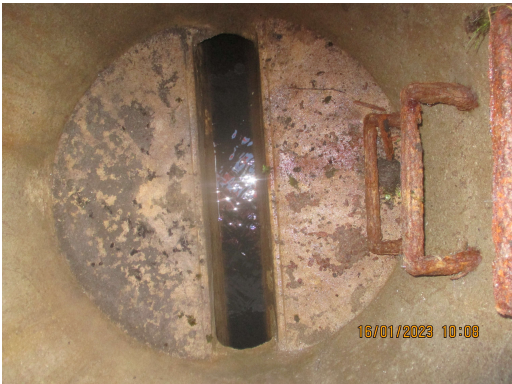
52.90 ml	3.7 mm/m	00:08:19	
<p>Observation au niveau d'un assemblage.</p> <p>(BDD.E) Niveau d'eau - troubles et colorées : Niveau=&lt;5%  <b>(BCE.A) Type du noeud d'arrivée - regard de visite</b>  Référence du noeud = 58809  Profondeur de la canalisation : 1.73  Remarques :  Pas de branchement</p>

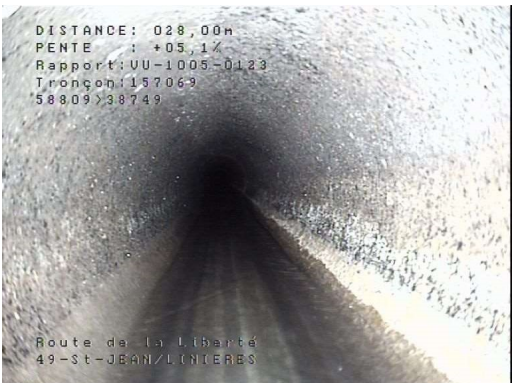
Distance	Pente	Compteur
	28.00 ml	5.1 mm/m	00:03:46
(BDD.E) Niveau d'eau - troubles et colorées : Niveau=<5% (BDB) Fin de flache

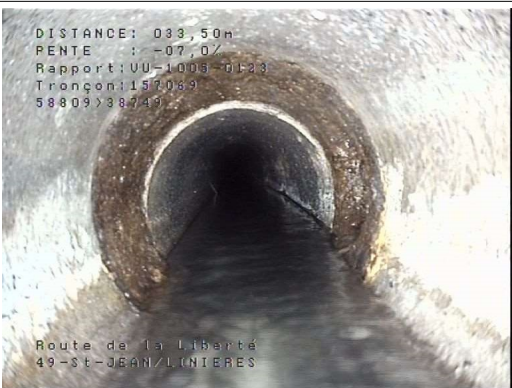
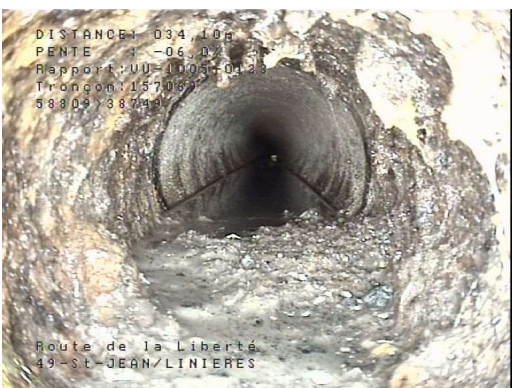
Distance	Pente	Compteur
	34.10 ml	-6.0 mm/m	00:04:18
(BDD.E) Niveau d'eau - troubles et colorées : Niveau=<5% (BCA.A.A) Raccordement du branchement - culotte - raccordement ouvert à 03 heures (BAF.E.B) Dégradation de surface - granulats manquants - chimique - générale

34.10	58809 → 38749	BCA.A.A	Raccordement du branchement - culotte - raccordement ouvert à 03 heures
34.10	58809 → 38749	BAF.E.B	<i>Dégradation de surface - granulats manquants - chimique - générale</i>

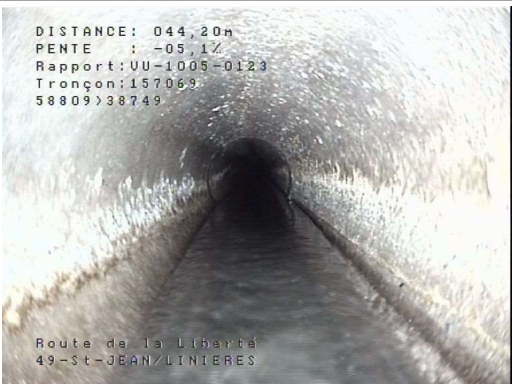
Distance	Pente	Compteur
	44.20 ml	-5.1 mm/m	00:05:11
(BDD.E) Niveau d'eau - troubles et colorées : Niveau=10% (BDB) Début de flache

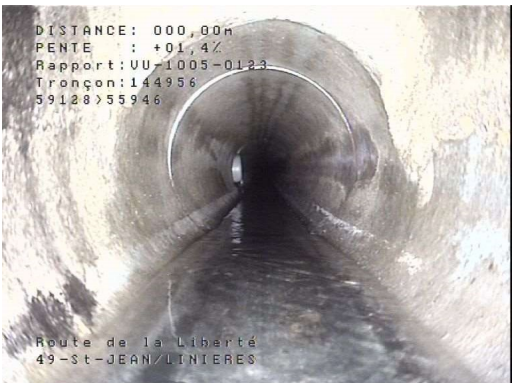
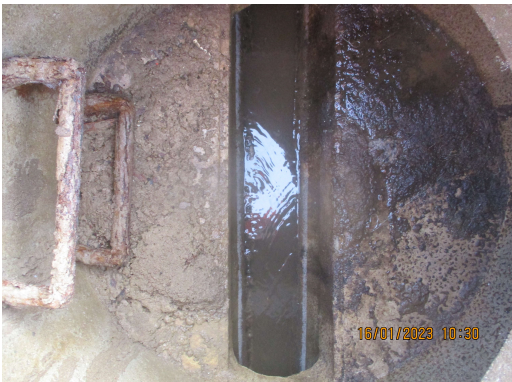
Distance	Pente	Compteur
0.00 ml	1.4 mm/m	00:00:00

Observation au niveau d'un assemblage.

(BDD.E) Niveau d'eau - troubles et colorées : Niveau=<5%  
(BCD.A) Type du noeud de départ - regard de visite  
Référence du noeud = 59128  
**(BBF.A) Infiltration - suintement**  
Profondeur de la canalisation : 1.12  
Remarques :  
Pas de branchement

0.00 0.00 2.50 2.50	59128 → 55946 59128 → 55946 59128 → 55946 59128 → 55946	BCD.A BBF.A BCA.Z.A BDE.A.C	Type du noeud de départ - regard de visite : Référence du noeud=59128 <b>Infiltration - suintement</b> Raccordement du branchement - clips - raccordement ouvert à 09 heures Écoulement provenant dans une canalisation entrante - effluent clair (radier visible) - aucun mauvais raccordement observé

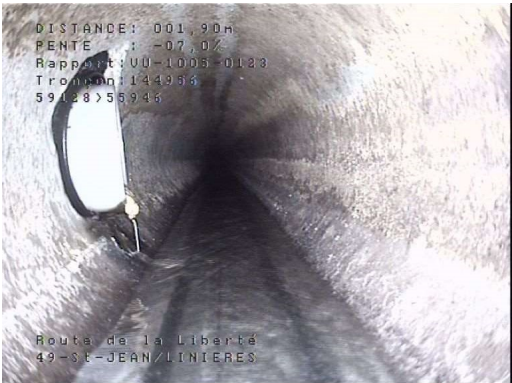
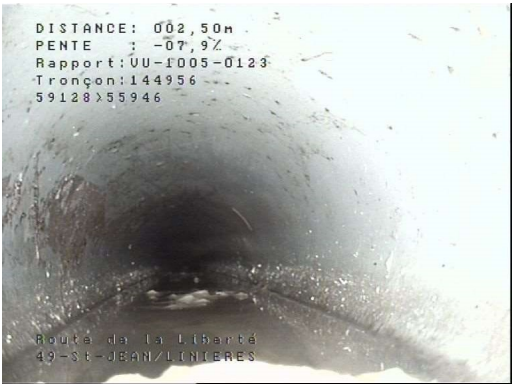
Distance	Pente	Compteur
2.50 ml	-7.9 mm/m	00:00:27

(BDD.E) Niveau d'eau - troubles et colorées : Niveau=<5%  
(BCA.Z.A) Raccordement du branchement - clips - raccordement ouvert à 09 heures  
(BDE.A.C) Ecoulement provenant dans une canalisation entrante - effluent clair (radier visible) - aucun mauvais raccordement observé  
**(BAG) Branchement pénétrant**  
Longueur de la saillie = 10%

2.50 21.00 36.90	59128 → 55946 59128 → 55946 59128 → 55946	BAG BDA BCE.A	<b>Branchement pénétrant : Longueur de la saillie=10%</b> Photographie générale Type du noeud d'arrivée - regard de visite : Référence du noeud=55946
<b>Tronçon : 154648</b> Longueur du tronçon = 28.80ml			
Dimension = Ø250mm Collecteur d'eaux usées uniquement			
Amiante-ciment Inspection dans le sens de l'écoulement			
Distance	Sens d'inspection	Code	Observations
