## Pré-Rapport de mission de repérage des matériaux et produits contenant de l'amiante avant réalisation de travaux

Norme NF X 46-020

<b>A</b>	<b>INFORMATIONS GENERALES</b>	
<b>A.1</b>	<b>DESIGNATION DU BATIMENT</b>	
Nature du bâtiment : <b>Enrobés routiers</b> Cat. du bâtiment : Nombre de Locaux : Etage : Numéro de Lot : Référence Cadastre : <b>NC</b> Date du Permis de Construire : <b>Non Communiquée</b>		Adresse : <b>avenue Desnoyer 66750 SAINT-CYPRIEN</b> Escalier : Bâtiment : Porte : Propriété de : <b>MAIRIE DE SAINT CYPRIEN</b> <b>Place Desnoyer</b> <b>66750 SAINT-CYPRIEN</b>
<b>A.2</b>	<b>DESIGNATION DU DONNEUR D'ORDRE</b>	
Nom : <b>MAIRIE DE SAINT CYPRIEN</b> Adresse : <b>Place Desnoyer</b> <b>66750 SAINT-CYPRIEN</b> Qualité :		Documents remis : <b>Néant</b> Moyens mis à disposition : <b>Néant</b>
<b>A.3</b>	<b>EXECUTION DE LA MISSION</b>	
Rapport N° : <b>MAIRIE DE SAINT CYPRIEN 17.12.24 2306 A</b> Le repérage a été réalisé le : <b>17/12/2024</b> Par : <b>Cazalet Kevin</b> N° certificat de qualification : <b>TC23-0503</b> Date d'obtention : Le présent rapport est établi par une personne dont les compétences sont certifiées par : <b>I.CERT</b> <b>Parc EDONIA - Bâtiment G</b

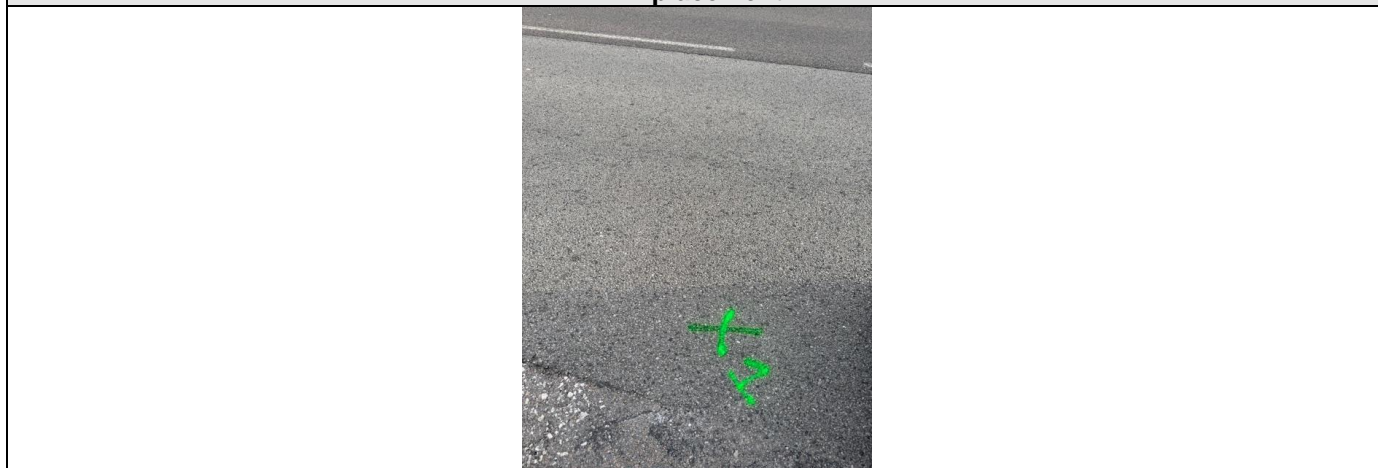
### PRELEVEMENT : P001

Nom du client	Numéro de dossier	Pièce ou local
MAIRIE DE SAINT CYPRIEN	MAIRIE DE SAINT CYPRIEN 17.12.24 2306	avenue Desnoyer
Matériau	Date de prélèvement	Nom de l'opérateur
Bitûme	17/12/2024	Cazalet Kevin
Localisation	Résultat	
Enrobés routiers n°1 - Sol	Susceptible de contenir de l'amiante

N° éch.	Référence client	Description visuelle	Technique utilisée / Analyste	Préparation		Résultats
				Nb prep / Nb grilles ou lames	Type	
001	P001-avenue Desnoyer - Sol - Enrobés routiers n°1 - Bitûme	Matériau dur bitumineux de type enrobé (visiblement monocouche) granulats (blanc) + (gris)	- / - *	- / - *	- *	Composant non concerné par la demande du client *
		Matériau dur bitumineux de type enrobé (visiblement monocouche) liant hydrocarboné (gris) + (noir)	MET * / WLA6	1 / 2 *	Calcination et/ou attaque acide (méthode interne de traitement)	Fibres d'amiante non détectées *
002	P002-avenue Desnoyer - Sol - Enrobés routiers n°2 - Bitûme	Matériau dur bitumineux de type enrobé (visiblement monocouche) granulats (blanc) + (gris)	- / - *	- / - *	- *	Composant non concerné par la demande du client *
		Matériau dur bitumineux de type enrobé (visiblement monocouche) liant hydrocarboné (gris) + (noir)	MET * / WLA6	1 / 2 *	Calcination et/ou attaque acide (méthode interne de traitement)	Fibres d'amiante non détectées *

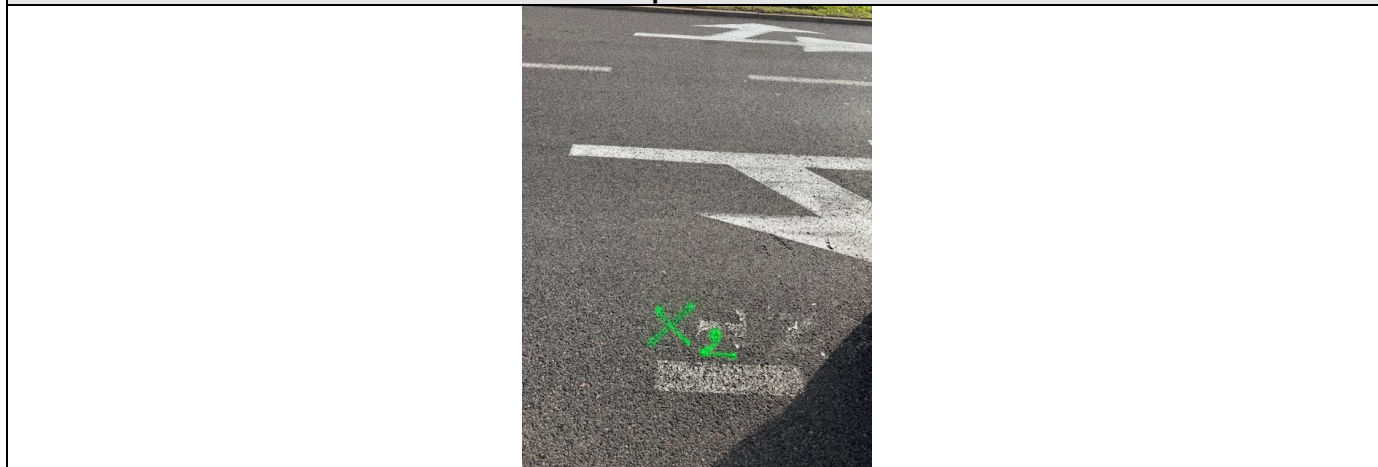
### PRELEVEMENT : P002

Nom du client	Numéro de dossier	Pièce ou local
MAIRIE DE SAINT CYPRIEN	MAIRIE DE SAINT CYPRIEN 17.12.24 2306	avenue Desnoyer
Matériau	Date de prélèvement	Nom de l'opérateur
Bitûme	17/12/2024	Cazalet Kevin
Localisation	Résultat	
Enrobés routiers n°2 - Sol	Susceptible de contenir de l'amiante

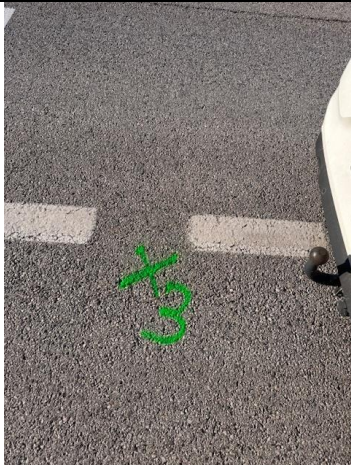
PRELEVEMENT : P003		
Nom du client	Numéro de dossier	Pièce ou local
MAIRIE DE SAINT CYPRIEN	MAIRIE DE SAINT CYPRIEN 17.12.24 2306	avenue Desnoyer
Matériau	Date de prélèvement	Nom de l'opérateur
Bitûme	17/12/2024	Cazalet Kevin
Localisation		Résultat
Enrobés routiers n°3 - Sol		Susceptible de contenir de l'amiante
Emplacement

003	P003-avenue Desnoyer - Sol - Enrobés routiers n°3 - Bitûme	Matériau dur bitumineux de type enrobé (visiblement monocouche) granulats (blanc) + (gris)	- / - *	- / - *	- *	Composant non concerné par la demande du client *
		Matériau dur bitumineux de type enrobé (visiblement monocouche) liant hydrocarboné (gris) + (noir)	MET * / WLA6	1 / 2 *	Calcination et/ou attaque acide (méthode interne de traitement)	Fibres d'amiante non détectées *

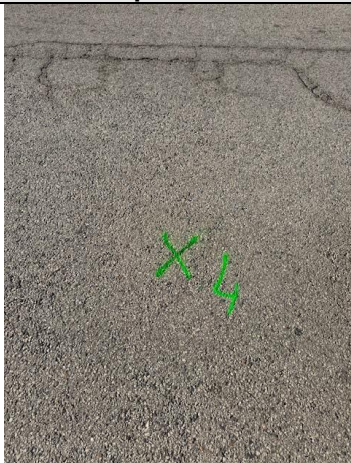
PRELEVEMENT : P004		
Nom du client	Numéro de dossier	Pièce ou local
MAIRIE DE SAINT CYPRIEN	MAIRIE DE SAINT CYPRIEN 17.12.24 2306	avenue Desnoyer
Matériau	Date de prélèvement	Nom de l'opérateur
Bitûme	17/12/2024	Cazalet Kevin
Localisation		Résultat
Enrobés routiers n°4 - Sol		Susceptible de contenir de l'amiante
Emplacement

N° éch.	Référence client	Description visuelle	Technique utilisée / Analyste	Préparation		Résultats
				Nb prep / Nb grilles ou lames	Type	
004	P004-avenue Desnoyer - Sol - Enrobés routiers n°4 - Bitûme	Matériau dur bitumineux de type enrobé (visiblement monocouche) granulats (gris) + (blanc)	/ - *	- / - *	- *	Composant non concerné par la demande du client *
		Matériau dur bitumineux de type enrobé (visiblement monocouche) liant hydrocarboné (gris) + (noir)	MET * / WLA6	1 / 2 *	Calcination et/ou attaque acide (méthode interne de traitement) *	Fibres d'amiante non détectées *
