ANNEXE DOCUMENTS

Rapport de mission de repérage des matériaux et produits contenant de l'amiante avant réalisation de travaux

Nom du site : RESIDENCE LE VERCORS (3130-51-04)
Latitude : -0.229163
Longitude : 44.917879

Bâtiment 1
ALLEE DES SORBIERS
33500 LIBOURNE

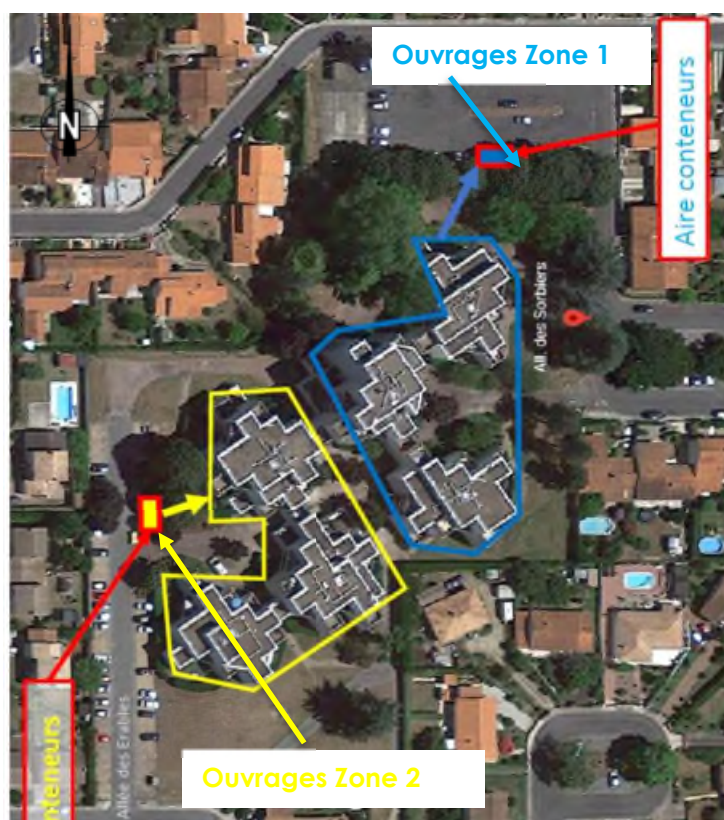
- 1 îlot de 3 conteneurs sera installé près de l'allée des Sorbiers au Nord-Est de la résidence (ouvrages de la « zone 1 »);
- 1 îlot de 3 conteneurs sera installé près de l'allée des Erables au Sud-Ouest de la résidence (ouvrages de la « zone 2 »).

Figure 1 : Implantation du projet – selon CCTP sans échelle

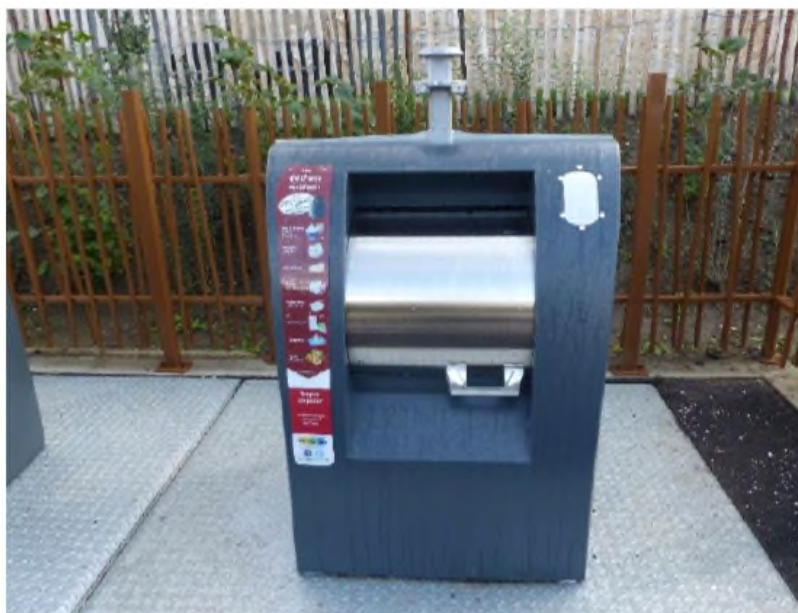
Figure 2 : Aperçu des ouvrages projetés – selon CCTP sans échelle

En l'absence d'élément technique sur les ouvrages, nous supposons au stade de notre mission G2AVP que les conteneurs enterrés auront les caractéristiques générales suivantes :

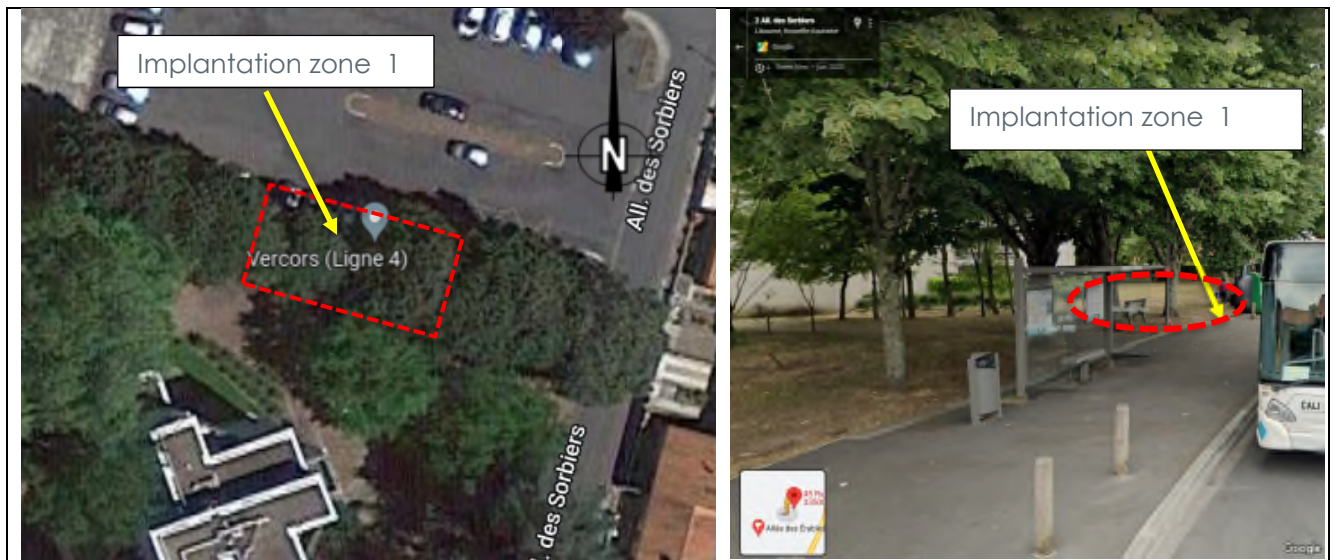
Pour l'implantation des conteneurs en zone 1, on notera la présence des avoisinants suivants :

- Trottoir et chaussée au Nord ;
- Espace vert arboré à L'Est et à l'Ouest ;
- Espace vert arboré et les bâtiments de la résidence à environ 15 à 25 m du projet, au Sud.

Figure 4 : Environnement du site d'implantation des conteneurs en zone 1 – sans échelle
(d'après Google Maps)

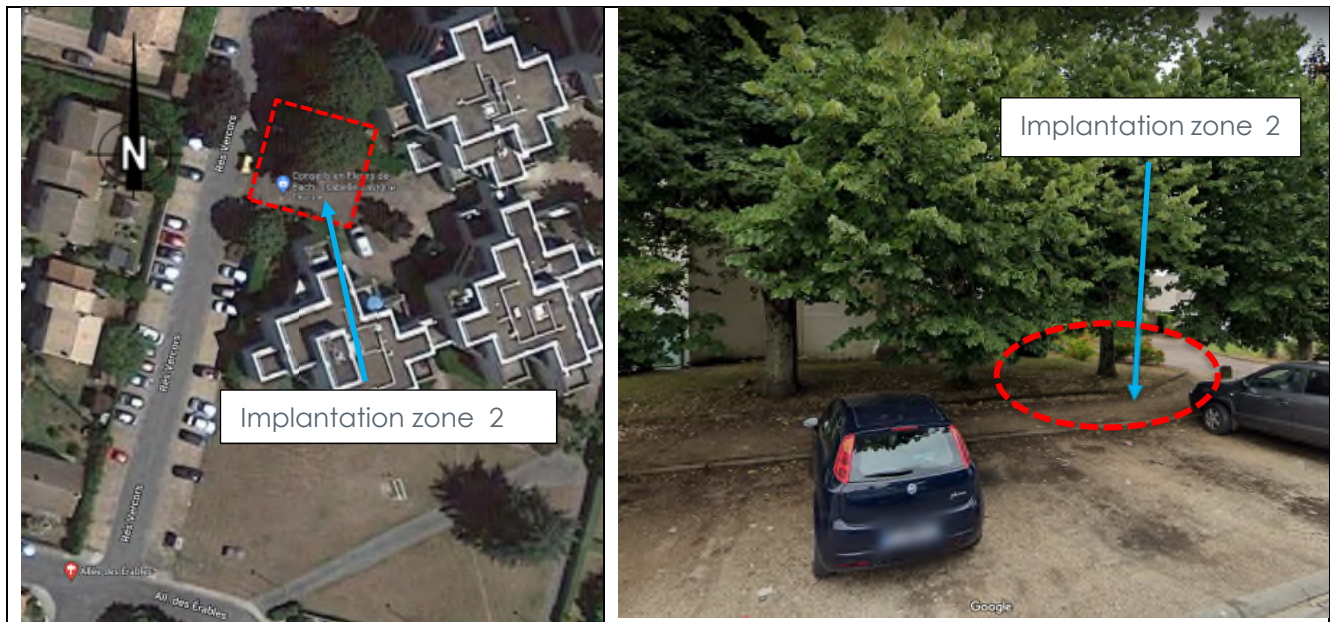
Figure 5 : Environnement du site d'implantation des conteneurs en zone 2 – sans échelle
(d'après Google Maps)

Pour l'implantation des conteneurs en zone 2, on notera la présence des avoisinants suivants :

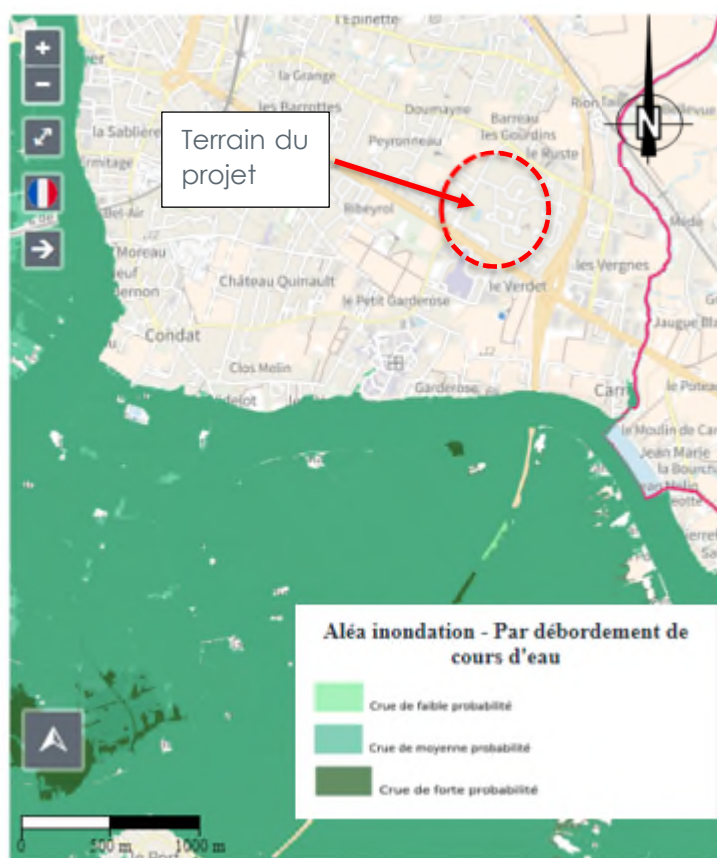
Selon les données du BRGM, la commune de Libourne est concernée par l'aléa d'inondation par submersion marine et par débordement de cours d'eau. Elle est soumise à un plan de prévention du risque d'inondation. **Le terrain du projet n'est cependant pas concerné selon la cartographie disponible.**

Figure 7 : Extrait carte d'aléa inondation selon Infoterre - échelle graphique.
