DOSSIER DE DIAGNOSTIC TECHNIQUE

Référence : 002TY001695

Travaux enrobés
Rue du Faubourg St Jean
28000 CHARTRES

Rapport de repérage des matériaux et produits contenant de l'amiante avant réalisation de travaux dans un immeuble bâti

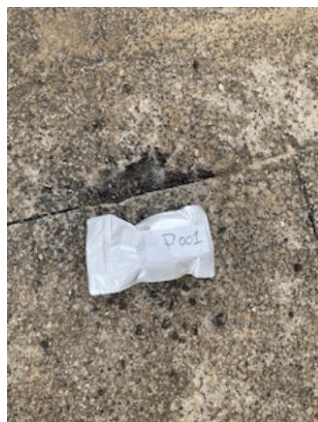
002TY001695 n°1 - 1 (P1) - Rue du Faubourg Saint Jean
- Vol 1 (Voirie)

Référence	Localisation	Action
002TY001695 n°1 - 1 (P1)	Rue du Faubourg Saint Jean - Vol 1 (Voirie)	Prélèvement négatif
002TY001695 n°2 - 1 (P2)	Rue du Faubourg Saint Jean - Vol 1 (Voirie)	Prélèvement négatif
002TY001695 n°3 - 1 (P3)	Rue du Faubourg Saint Jean - Vol 1 (Voirie)	Prélèvement négatif
