Adresse : **19 RUE ARAGON**  
**18240 BELLEVILLE SUR LOIRE**

Type de bien : Maison Individuelle  
Année de construction : 1983 - 1988  
Surface habitable : **82 m²**  
Ref. personnelle : BVIL-MI\_BVIL-MI-19A\_007519  
Propriétaire : Société SA D'H.L.M. FRANCE LOIRE  
Adresse : 33 Rue du Faubourg de Bourgogne CS 51557 45000 ORLEANS

Référence du DPE : **002ER583459**

Date de visite du bien : **10/08/2023**

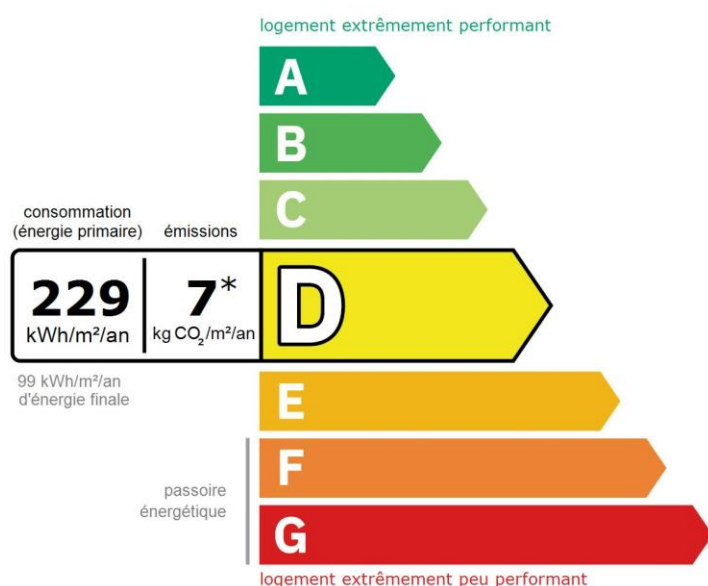
## Performance énergétique et climatique

Le niveau de consommation énergétique dépend de l'isolation du logement et de la performance des équipements.  
Pour l'améliorer, voir pages 4 à 6

Ce logement émet 608 kg de CO<sub>2</sub> par an, soit l'équivalent de 3 153 km parcourus en voiture.

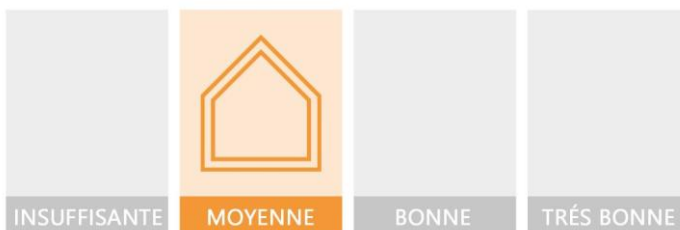
## Performance de l'isolation

<b>Murs</b>	Mur en béton banché d'épaisseur $\leq 20$ cm avec isolation intérieure (réalisée entre 1983 et 1988) donnant sur l'extérieur Cloison de plâtre avec isolation intérieure (réalisée entre 1983 et 1988) donnant sur un comble faiblement ventilé Mur en béton banché d'épaisseur $\leq 20$ cm avec isolation intérieure (réalisée entre 1983 et 1988) donnant sur un garage	insuffisante

<b>Plancher bas</b>	Dalle béton donnant sur un terre-plein	moyenne

<b>Toiture/plafond</b>	Combles aménagés sous rampants donnant sur l'extérieur (combles aménagés) avec isolation intérieure (réalisée entre 1983 et 1988) Plafond en plaque de plâtre donnant sur un comble faiblement ventilé avec isolation intérieure (réalisée entre 2013 et 2021)	insuffisante

<b>Portes et fenêtres</b>	Fenêtres battantes pvc, double vitrage / Portes-fenêtres battantes pvc, double vitrage / Fenêtres battantes bois, double vitrage / Porte(s) métal opaque pleine	moyenne
