Adresse : 28 RUE BAUDELAIRE  
18240 BELLEVILLE SUR LOIRE

Type de bien : Maison Individuelle  
Année de construction : 1978 - 1982  
Surface habitable : 82 m<sup>2</sup>  
Ref. personnelle : BVIL-MI\_BVIL-MI-28B\_007537  
Propriétaire : Société SA D'H.L.M. FRANCE LOIRE  
Adresse : 33 Rue du Faubourg de Bourgoigne CS 51557 45000 ORLEANS

## Performance énergétique et climatique

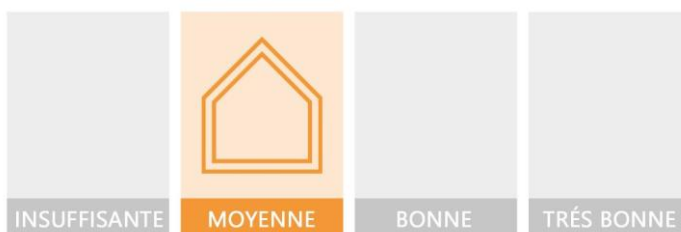
## Performance de l'isolation

<b>Murs</b>	Mur en béton banché d'épaisseur $\leq 20$ cm avec isolation intérieure (réalisée entre 1978 et 1982) donnant sur l'extérieur Cloison de plâtre avec isolation intérieure (réalisée entre 1978 et 1982) donnant sur un comble faiblement ventilé Mur en béton banché d'épaisseur $\leq 20$ cm avec isolation intérieure (réalisée entre 1978 et 1982) donnant sur un garage	<b>insuffisante</b>

<b>Plancher bas</b>	Dalle béton donnant sur un terre-plein	<b>insuffisante</b>

<b>Toiture/plafond</b>	Combles aménagés sous rampants donnant sur l'extérieur (combles aménagés) avec isolation intérieure (réalisée entre 1978 et 1982) Plafond en plaque de plâtre donnant sur l'extérieur (combles aménagés) avec isolation intérieure (réalisée entre 2013 et 2021)	<b>insuffisante</b>

<b>Portes et fenêtres</b>	Fenêtres battantes pvc, double vitrage / Fenêtres battantes bois, double vitrage / Portes-fenêtres battantes pvc, double vitrage / Porte(s) métal opaque pleine	<b>moyenne</b>
