Adresse : **N°50 RUE VERLAINE**  
**18240 BELLEVILLE SUR LOIRE**

Type de bien : Maison Individuelle  
Année de construction : 1983 - 1988  
Surface habitable : **82 m²**  
Ref. personnelle : BVIL-MI\_BVIL-MI-50V\_007581  
Propriétaire : Société SA D'H.L.M. FRANCE LOIRE  
Adresse : 33 Rue du Faubourg de Bourgoigne CS 51557 45000 ORLEANS

## Performance énergétique et climatique

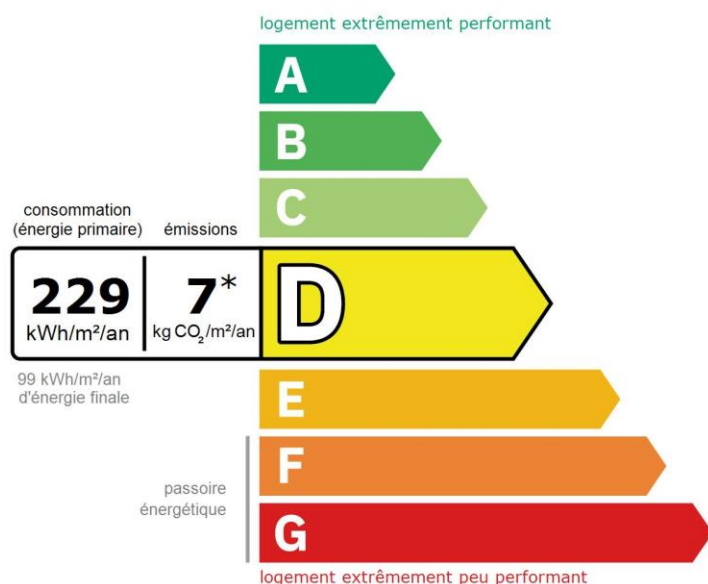
Le niveau de consommation énergétique dépend de l'isolation du logement et de la performance des équipements. Pour l'améliorer, voir pages 4 à 6

Ce logement émet 608 kg de CO<sub>2</sub> par an, soit l'équivalent de 3 153 km parcourus en voiture.
