Adresse : **5 RUE DES LACS**  
**18240 BELLEVILLE SUR LOIRE**

Type de bien : Maison Individuelle  
Année de construction : 1978 - 1982  
Surface habitable : **82 m²**  
Ref. personnelle : BVIL-MI\_BVIL-MI-5L\_007487  
Propriétaire : Société SA D'H.L.M. FRANCE LOIRE  
Adresse : 33 Rue du Faubourg de Bourgogne CS 51557 45000 ORLEANS

Référence du DPE : **002ER583507**

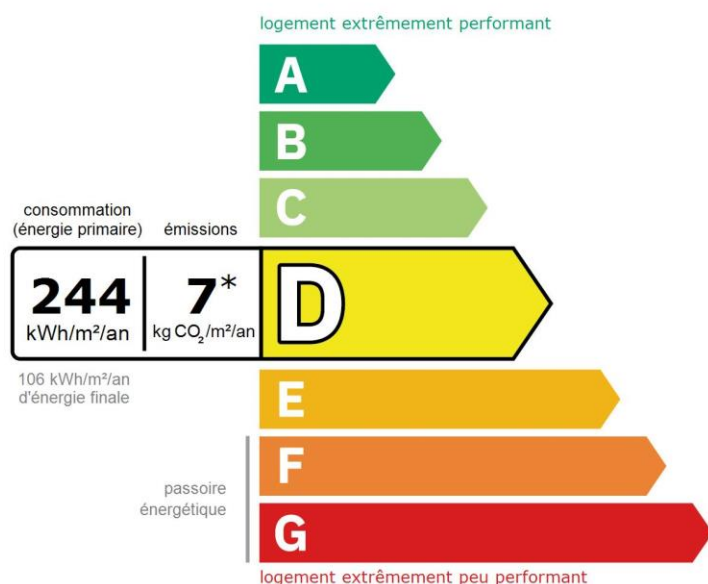
## Performance énergétique et climatique

Le niveau de consommation énergétique dépend de l'isolation du logement et de la performance des équipements. Pour l'améliorer, voir pages 4 à 6

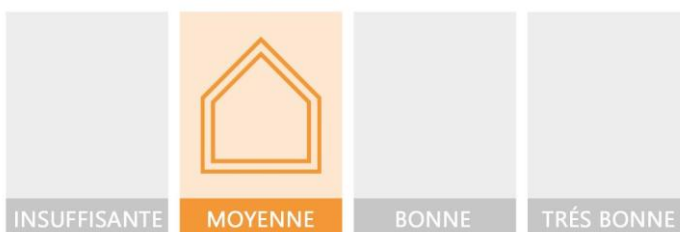
## Performance de l'isolation

<b>Murs</b>	Mur en béton banché d'épaisseur $\leq 20$ cm avec isolation intérieure (réalisée entre 1978 et 1982) donnant sur l'extérieur Cloison de plâtre avec isolation intérieure (réalisée entre 1978 et 1982) donnant sur un comble faiblement ventilé Mur en béton banché d'épaisseur $\leq 20$ cm avec isolation intérieure (réalisée entre 1978 et 1982) donnant sur un garage	insuffisante

<b>Plancher bas</b>	Dalle béton donnant sur un terre-plein	insuffisante

<b>Toiture/plafond</b>	Combles aménagés sous rampants donnant sur l'extérieur (combles aménagés) avec isolation intérieure (réalisée entre 1978 et 1982) Plafond en plaque de plâtre donnant sur l'extérieur (combles aménagés) avec isolation intérieure (réalisée entre 2013 et 2021)	insuffisante

<b>Portes et fenêtres</b>	Fenêtres battantes bois, double vitrage / Portes-fenêtres battantes pvc, double vitrage / Fenêtres battantes pvc, double vitrage / Porte(s) métal opaque pleine	moyenne
