## Etat de l'installation intérieure d'électricité

Commune : 18240 BELLEVILLE-SUR-LOIRE  
Adresse : N°38 RUE VERLAINE

Type d'immeuble : Appartement

Le présent diagnostic est valable pour une durée de 6 ans en cas de location.  
Date de visite et d'établissement de l'état :  
Visite effectuée à : BELLEVILLE-SUR-LOIRE  
Le : 20/10/2021

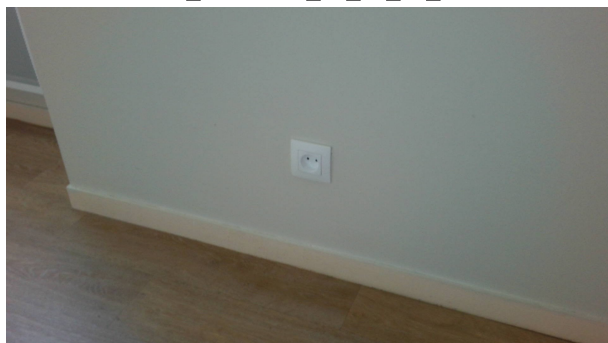
WIN\_20211021\_14\_31\_05\_Pro

2.	Au moins un socle de prise de courant ne comporte pas de broche de terre. <i>Présence de socles de prises de courant non équipés de conducteur de protection (Entrée, Séjour, Palier, Chambres 1 et 2)</i>	Alors que des socles de prise de courant ou des CIRCUITS de l'installation ne sont pas reliés à la terre (B.3.3.6 a1), a2 et a3), la MESURE COMPENSATOIRE suivante est correctement mise en oeuvre :: protection du (des) CIRCUIT (s) concerné (s) ou de l'ensemble de l'installation électrique par au moins un dispositif différentiel à haute sensibilité $\leq 30$ mA.

Au moins un socle de prise de courant ne comporte pas de broche de terre.

L'installation intérieure d'électricité comporte une ou des anomalies, il est conseillé de faire réaliser, par un installateur électricien qualifié, les travaux permettant de lever au moins les anomalies relevées.

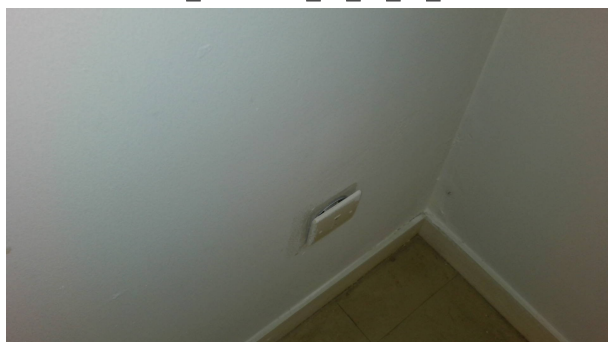
WIN\_20211021\_14\_33\_03\_Pro

5.	L'ENVELOPPE d'au moins un matériel est manquante ou détériorée. <i>Présence de matériel électrique dont l'enveloppe n'est pas correctement en place (Séjour, Cuisine)</i>

L'ENVELOPPE d'au moins un matériel est manquante ou détériorée.

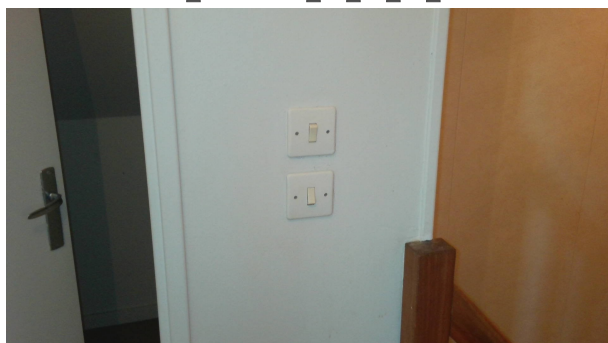
WIN\_20211021\_14\_30\_41\_Pro

6.	L'installation comporte au moins un MATERIEL ELECTRIQUE vétuste. <i>Présence de matériel électrique vétuste (Entrée, Rangement 1, WC, Séjour, Palier, Salle de bain, Chambres 1 et 2)</i>

L'installation comporte au moins un MATERIEL ELECTRIQUE vétuste.
