### ÉLECTRICITÉ

N° de dossier : **MA2209136854**

40 RUE VERLAINE (007561)

## ÉTAT DE L'INSTALLATION INTERIEURE D'ELECTRICITE

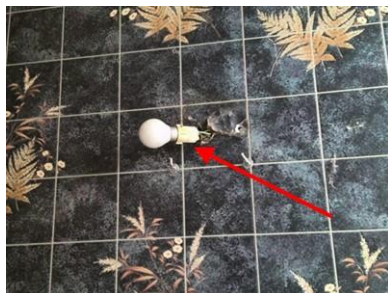
Photo PhEle001

Libellé de l'anomalie : B8.3 a L'installation comporte au moins un matériel électrique vétuste.

Remarques : Présence de matériel électrique vétuste (douilles, interrupteurs, socles de prise...) ; Faire intervenir un électricien qualifié afin de remplacer les matériels électriques vétustes (1er étage LGT40 - Palier, 1er étage LGT40 - Salle de bains, 1er étage LGT40 - Chambre 1, 1er étage LGT40 - Chambre 2, Rez de chaussée LGT40 - Entrée, Rez de chaussée LGT40 - WC, Rez de chaussée LGT40 - Cuisine)

6. Matériels électriques vétustes, inadaptés à l'usage	L'installation comporte au moins un matériel électrique vétuste. <b>Remarques :</b> Présence de matériel électrique vétuste (douilles, interrupteurs, socles de prise...) ; <b>Faire intervenir un électricien qualifié afin de remplacer les matériels électriques vétustes (1er étage LGT40 - Palier, 1er étage LGT40 - Salle de bains, 1er étage LGT40 - Chambre 1, 1er étage LGT40 - Chambre 2, Rez de chaussée LGT40 - Entrée, Rez de chaussée LGT40 - WC, Rez de chaussée LGT40 - Cuisine)</b>

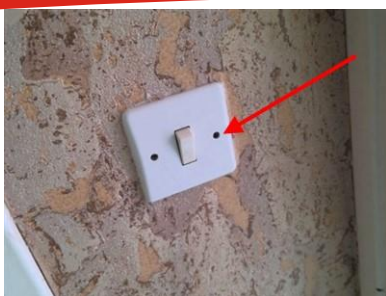
Photo PhEle002

Libellé de l'anomalie : B8.3 b L'installation comporte au moins un matériel électrique inadapté à l'usage.

Remarques : Présence de matériel électrique inadapté à l'usage (fixation par vis apparente) ; Faire intervenir un électricien qualifié afin de remplacer les matériels inadaptés par du matériel autorisé (1er étage LGT40 - Palier, 1er étage LGT40 - Chambre 1, 1er étage LGT40 - Chambre 2, Rez de chaussée LGT40 - Entrée, Rez de chaussée LGT40 - Cellier, Rez de chaussée LGT40 - WC, Rez de chaussée LGT40 - Cuisine, Rez de chaussée LGT40 - Séjour)

L'installation comporte au moins un matériel électrique inadapté à l'usage. <b>Remarques :</b> Présence de matériel électrique inadapté à l'usage (fixation par vis apparente) ; <b>Faire intervenir un électricien qualifié afin de remplacer les matériels inadaptés par du matériel autorisé (1er étage LGT40 - Palier, 1er étage LGT40 - Chambre 1, 1er étage LGT40 - Chambre 2, Rez de chaussée LGT40 - Entrée, Rez de chaussée LGT40 - Cellier, Rez de chaussée LGT40 - WC, Rez de chaussée LGT40 - Cuisine, Rez de chaussée LGT40 - Séjour)</b>

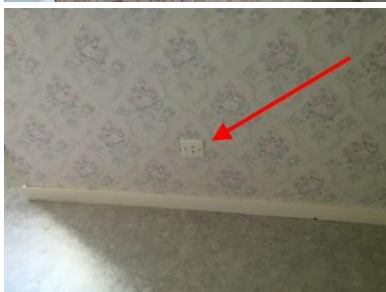
Photo PhEle003

Libellé du point de contrôle : B3.3.6 a1 Au moins un socle de prise de courant ne comporte pas de broche de terre.

Remarques : Absence de conducteurs de protection ; Faire intervenir un électricien qualifié afin d'installer des conducteurs de protection (1er étage LGT40 - Palier, 1er étage LGT40 - Chambre 1, 1er étage LGT40 - Chambre 2, Rez de chaussée LGT40 - Entrée, Rez de chaussée LGT40 - Séjour)

Domaines	Anomalies	Photo
2. Dispositif de protection différentiel à l'origine de l'installation - Installation de mise à la terre	Au moins un socle de prise de courant ne comporte pas de broche de terre. <b>(Cette anomalie fait l'objet d'une mesure compensatoire pour limiter le risque de choc électrique)</b> <b>Remarques :</b> Absence de conducteurs de protection ; <b>Faire intervenir un électricien qualifié afin d'installer des conducteurs de protection (1er étage LGT40 - Palier, 1er étage LGT40 - Chambre 1, 1er étage LGT40 - Chambre 2, Rez de chaussée LGT40 - Entrée, Rez de chaussée LGT40 - Séjour)</b>

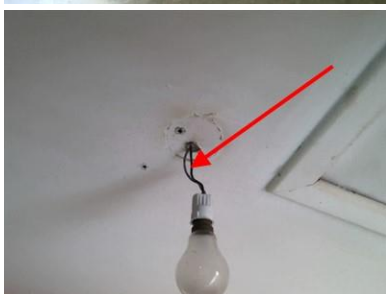
Photo PhEle004

Libellé du point de contrôle : B3.3.6 a3 Au moins un circuit (n'alimentant pas des socles de prises de courant) n'est pas relié à la terre.

Remarques : Absence de conducteurs de protection ; Faire intervenir un électricien qualifié afin d'installer des conducteurs de protection (1er étage LGT40 - Palier, 1er étage LGT40 - Chambre 1, 1er étage LGT40 - Chambre 2, Rez de chaussée LGT40 - Entrée, Rez de chaussée LGT40 - Cellier)

Au moins un circuit (n'alimentant pas des socles de prises de courant) n'est pas relié à la terre. <b>(Cette anomalie fait l'objet d'une mesure compensatoire pour limiter le risque de choc électrique)</b> <b>Remarques :</b> Absence de conducteurs de protection ; <b>Faire intervenir un électricien qualifié afin d'installer des conducteurs de protection (1er étage LGT40 - Palier, 1er étage LGT40 - Chambre 1, 1er étage LGT40 - Chambre 2, Rez de chaussée LGT40 - Entrée, Rez de chaussée LGT40 - Cellier)</b>

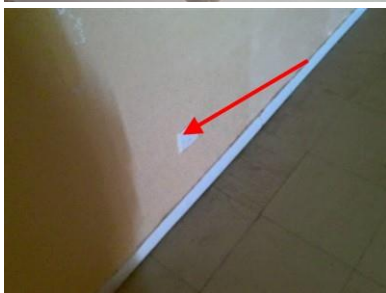
Photo PhEle005

Libellé de l'information complémentaire : B11 b2 Au moins un socle de prise de courant n'est pas de type à obturateur

Remarques : Présence de socles de prises non équipés d'obturateur ; Faire intervenir un électricien qualifié afin de remplacer les socles de prises non équipés d'obturateur par des socles de prises à obturateur (Rez de chaussée LGT40 - Séjour, 1er étage LGT40 - Palier, 1er étage LGT40 - Chambre 1, 1er étage LGT40 - Chambre 2)

Domaines	Informations Complémentaires	Photo
IC. Socles de prise de courant, dispositif à courant différentiel résiduel à haute sensibilité	L'ensemble de l'installation électrique est protégé par au moins un dispositif différentiel à haute sensibilité $\leq 30$ mA	
	Au moins un socle de prise de courant n'est pas de type à obturateur <b>Remarques :</b> Présence de socles de prises non équipés d'obturateur ; <b>Faire intervenir un électricien qualifié afin de remplacer les socles de prises non équipés d'obturateur par des socles de prises à obturateur (Rez de chaussée LGT40 - Séjour, 1er étage LGT40 - Palier, 1er étage LGT40 - Chambre 1, 1er étage LGT40 - Chambre 2)</b>

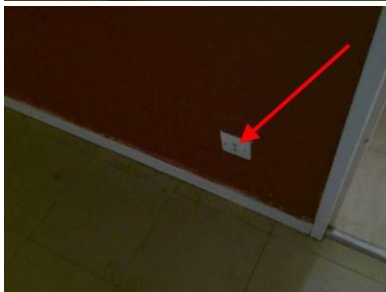
Photo PhEle006

Libellé de l'information complémentaire : B11 c2 Au moins un socle de prise de courant ne possède pas un puits de 15 mm.

Remarques : (Rez de chaussée LGT40 - Entrée, Rez de chaussée LGT40 - Séjour, 1er étage LGT40 - Palier, 1er étage LGT40 - Chambre 1, 1er étage LGT40 - Chambre 2)

Au moins un socle de prise de courant ne possède pas un puits de 15 mm. <b>Remarques :</b> (Rez de chaussée LGT40 - Entrée, Rez de chaussée LGT40 - Séjour, 1er étage LGT40 - Palier, 1er étage LGT40 - Chambre 1, 1er étage LGT40 - Chambre 2)

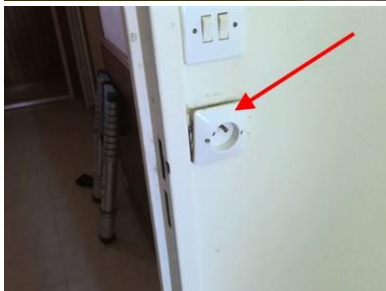
Photo PhEle007

Libellé de l'anomalie : B7.3 a L'Enveloppe d'au moins un matériel est manquante ou détériorée.

Remarques : Présence de matériel électrique en place dont l'enveloppe présente des détériorations ; Faire intervenir un électricien qualifié afin de remplacer les matériels présentant des détériorations (Rez de chaussée LGT40 - Cuisine)

5. Matériels électriques présentant des risques de contacts directs avec des éléments sous tension - Protection mécanique des conducteurs	L'Enveloppe d'au moins un matériel est manquante ou détériorée. <b>Remarques :</b> Présence de matériel électrique en place dont l'enveloppe présente des détériorations ; <b>Faire intervenir un électricien qualifié afin de remplacer les matériels présentant des détériorations (Rez de chaussée LGT40 - Cuisine)</b>
