DOSSIER DE DIAGNOSTIC TECHNIQUE

Référence : 002ER320633

Rapport de repérage des matériaux et produits contenant de l'amiante avant réalisation de travaux dans un immeuble bâti

Adresse : 22 RUE ARAGON 18240 BELLEVILLE SUR LOIRE

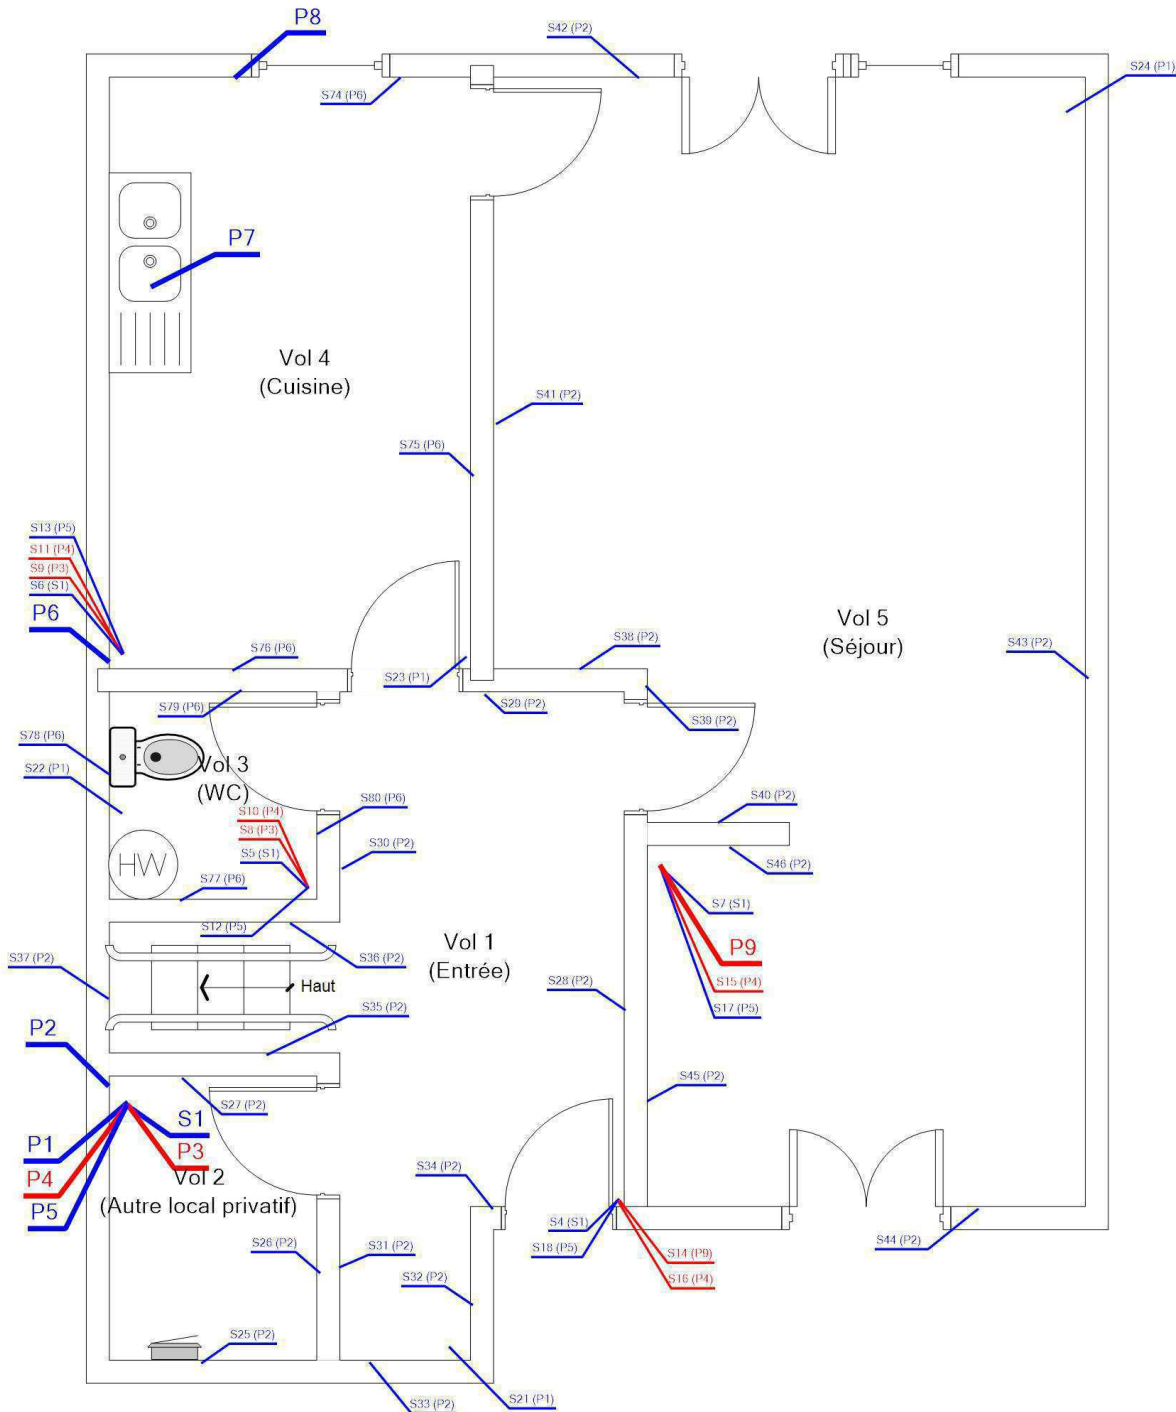
| | Localisation dun sondage négatif |
| | Localisation dun sondage positif |

P3 : Lés plastiques avec sous-couche

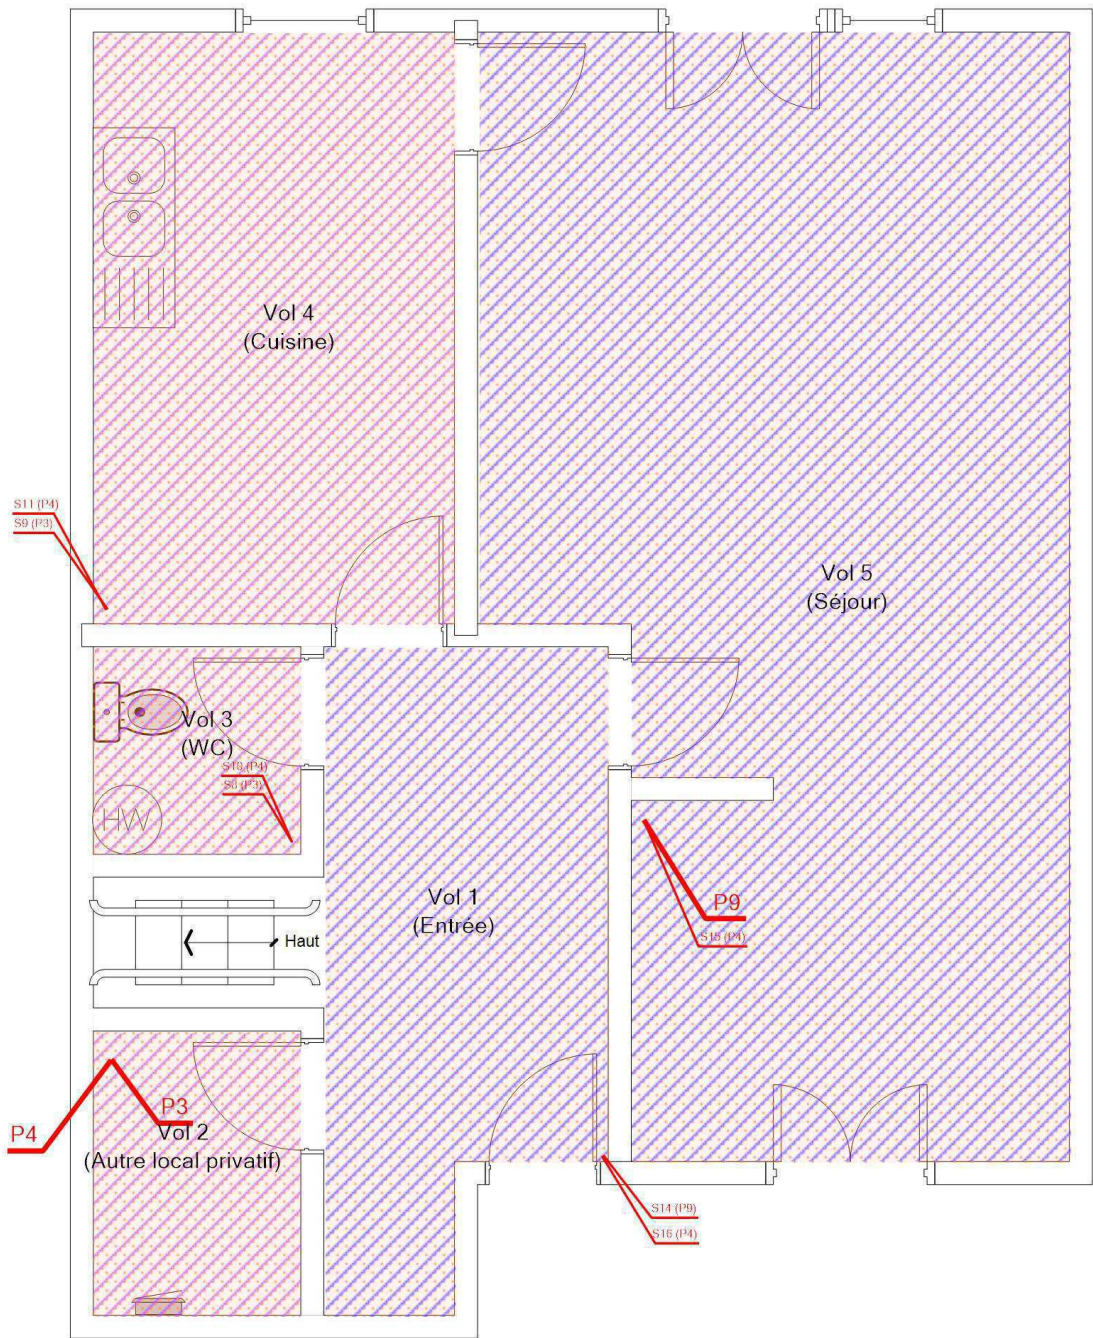
REZ DE CHAUSSEE - MPCA REVÊTEMENT DE SOL

P3 : Lés plastiques avec sous-couche

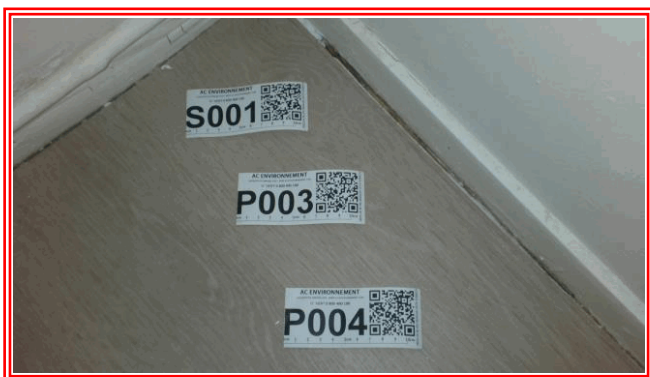
002ER320633 n°3 - 1 (P3) - Rez de Chaussée - Vol 2
(Autre local privatif)

| Localisation | Catégorie | Composant | Partie de composant | Sur avis / réf pré. |
|---|---|---|---|---|
| Vol 2 (Autre local privatif) | Revêtement de sol | Revêtement de sol | Lés plastiques avec sous-couche | P3 |

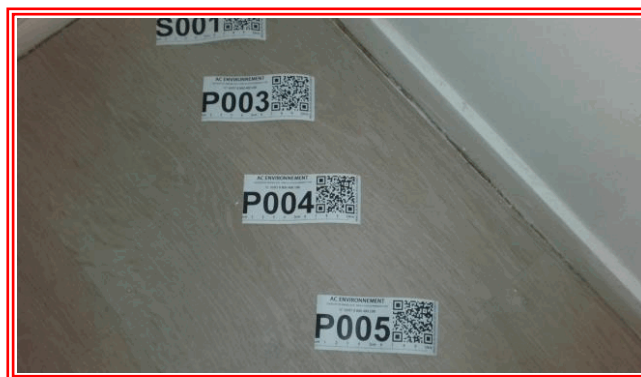
002ER320633 n°4 - 1 (P4) - Rez de Chaussée - Vol 2
(Autre local privatif)

| Localisation | Catégorie | Composant | Partie de composant | Sur avis / réf pré. |
|---|---|---|---|---|
| Vol 2 (Autre local privatif) | Revêtement de sol | Revêtement de sol | Colle bitumeuse | P4 |

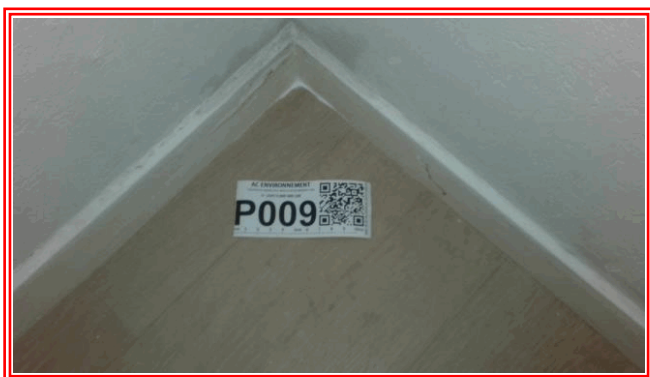
002ER320633 n°9 - 1 (P9) - Rez de Chaussée - Vol 5
(Séjour)

| Localisation | Catégorie | Composant | Partie de composant | Sur avis / réf pré. |
|---|---|---|---|---|
| Vol 5 (Séjour) | Revêtement de sol | Revêtement de sol | Dalles plastiques | P9 |

| Référence | Localisation | Action |
|---|---|---|
| 002ER320633 n°9 - 1 (P9) | Rez de Chaussée - Vol 5 (Séjour) | Prélèvement positif |

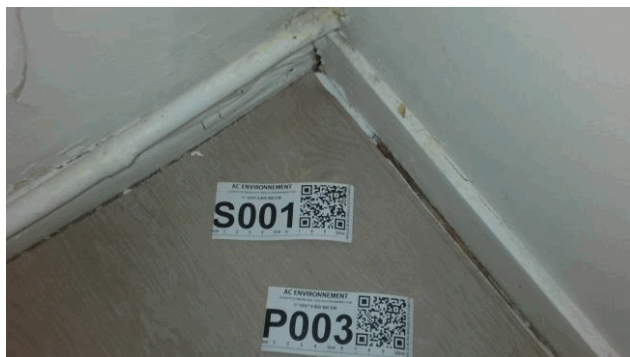
S1 - 1 (S1) - Rez de Chaussée - Vol 2 (Autre local
privatif)

| Référence | Localisation | Action |
|---|---|---|
| S1 - 1 (S1) | Rez de Chaussée - Vol 2 (Autre local privatif) | Absence sur présentation de documents |

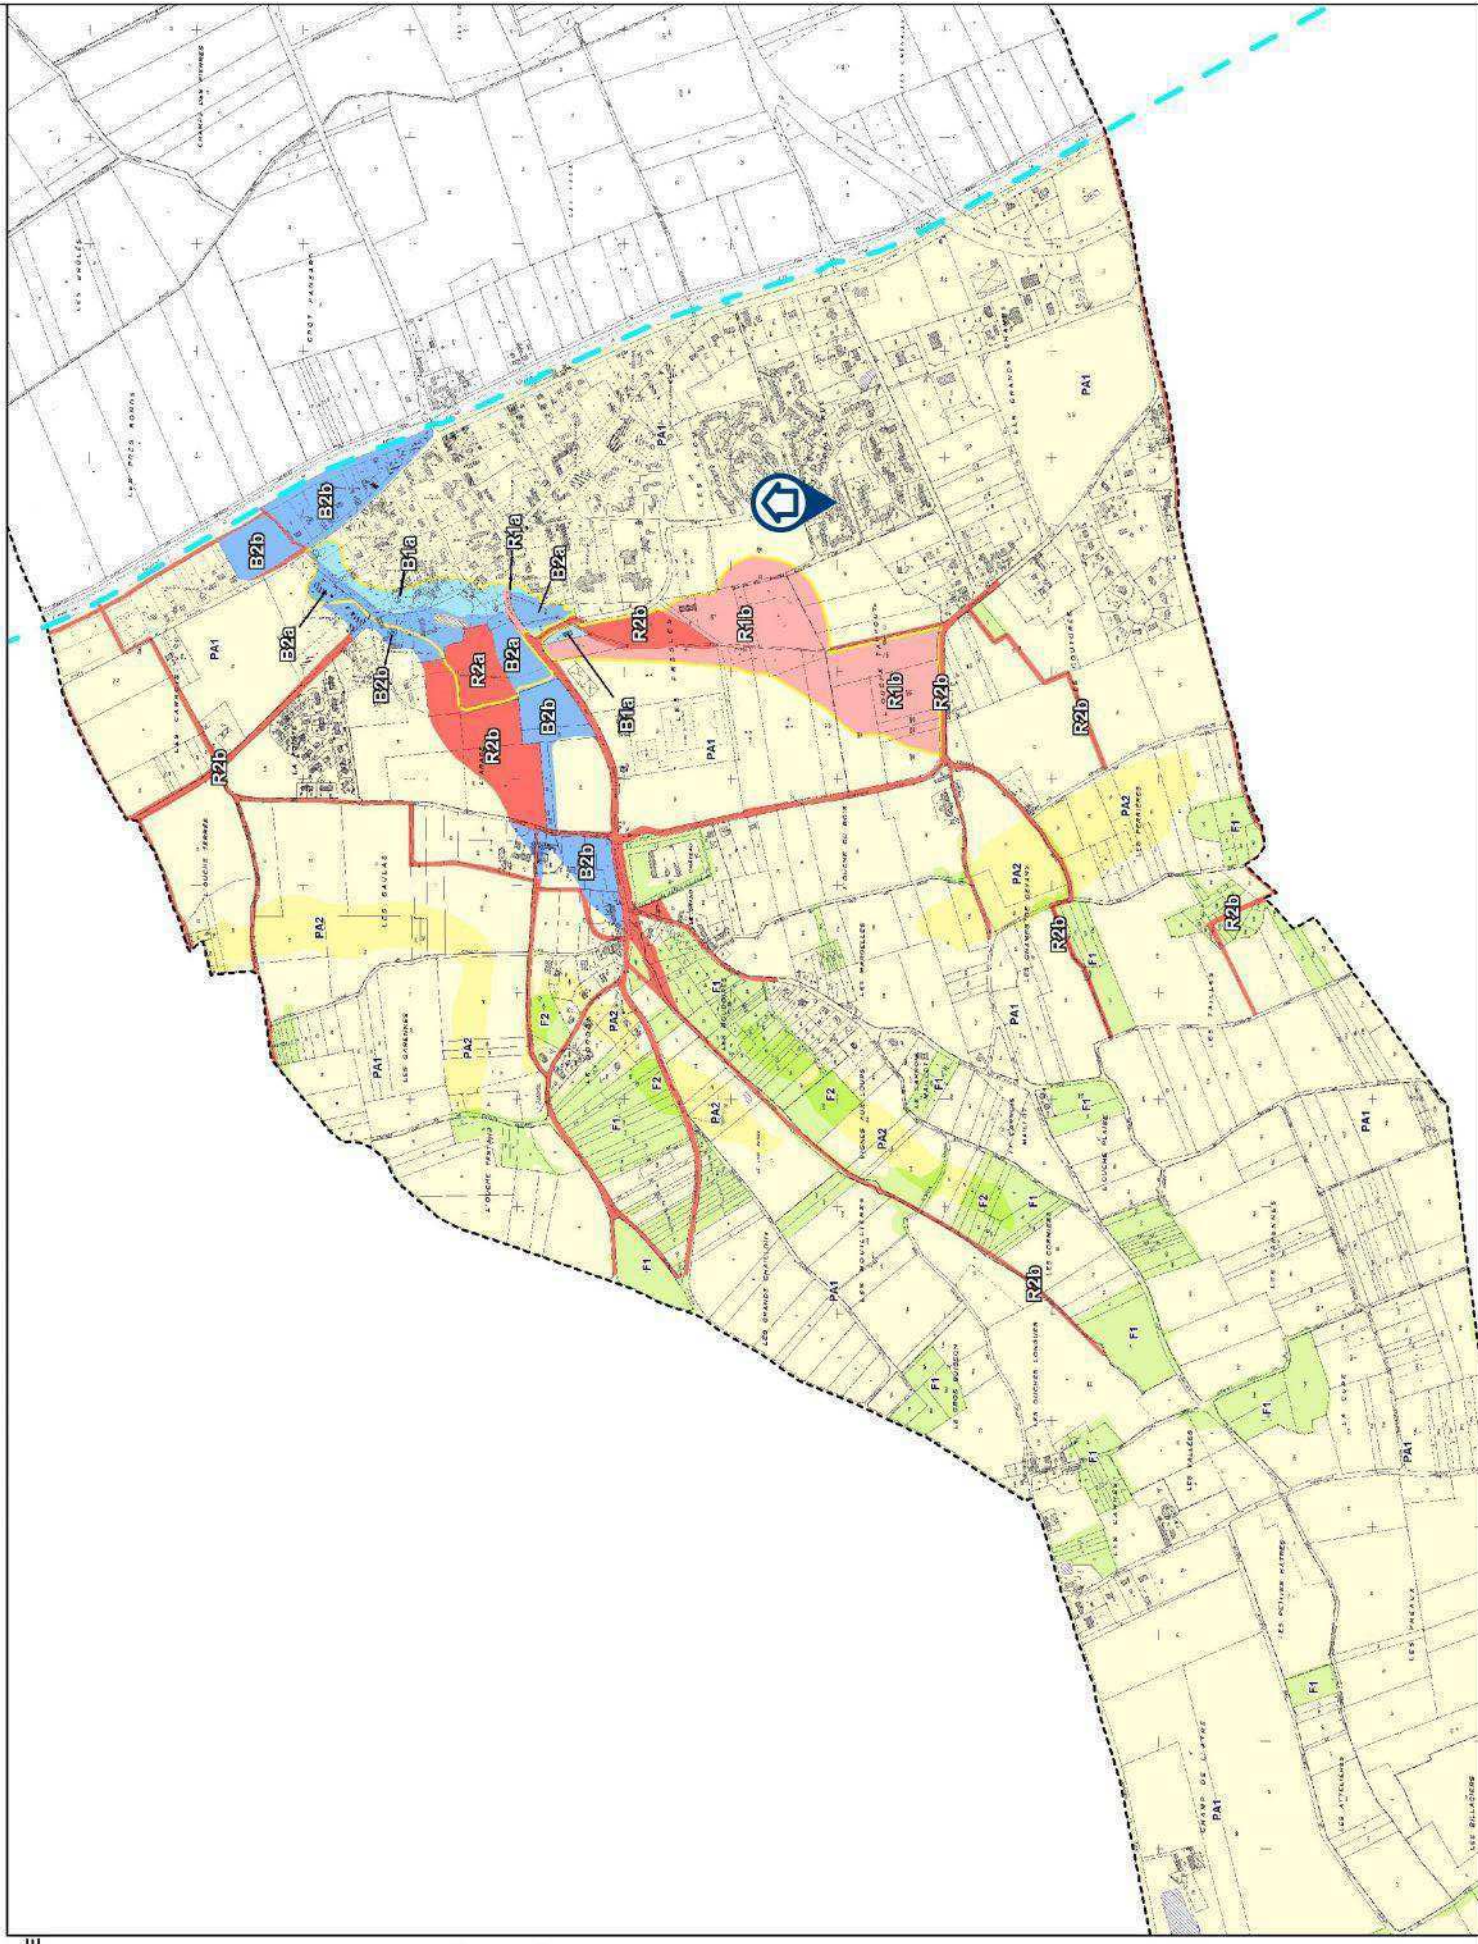
Plan de prévention des risques d'inondation de la Loire - Val de Léré-Bannay - Atlas approuvé
Cartes de zonage réglementaire de la commune de Belleville-sur-Loire - Planche 1

ZONAGE RÉGLEMENTAIRE

- R2 Zone rouge 2
- R1 Zone rouge 1
- B2 Zone bleue 2
- B1 Zone bleue 1 (voir règlement)
